Katedralskolan 8

Fornlämning RAÄ Lund 73:1/Lämningsnr 1988:5459

Arkeologisk schaktningsövervakning 2018–2019

Kulturmiljörapport: 2021:46

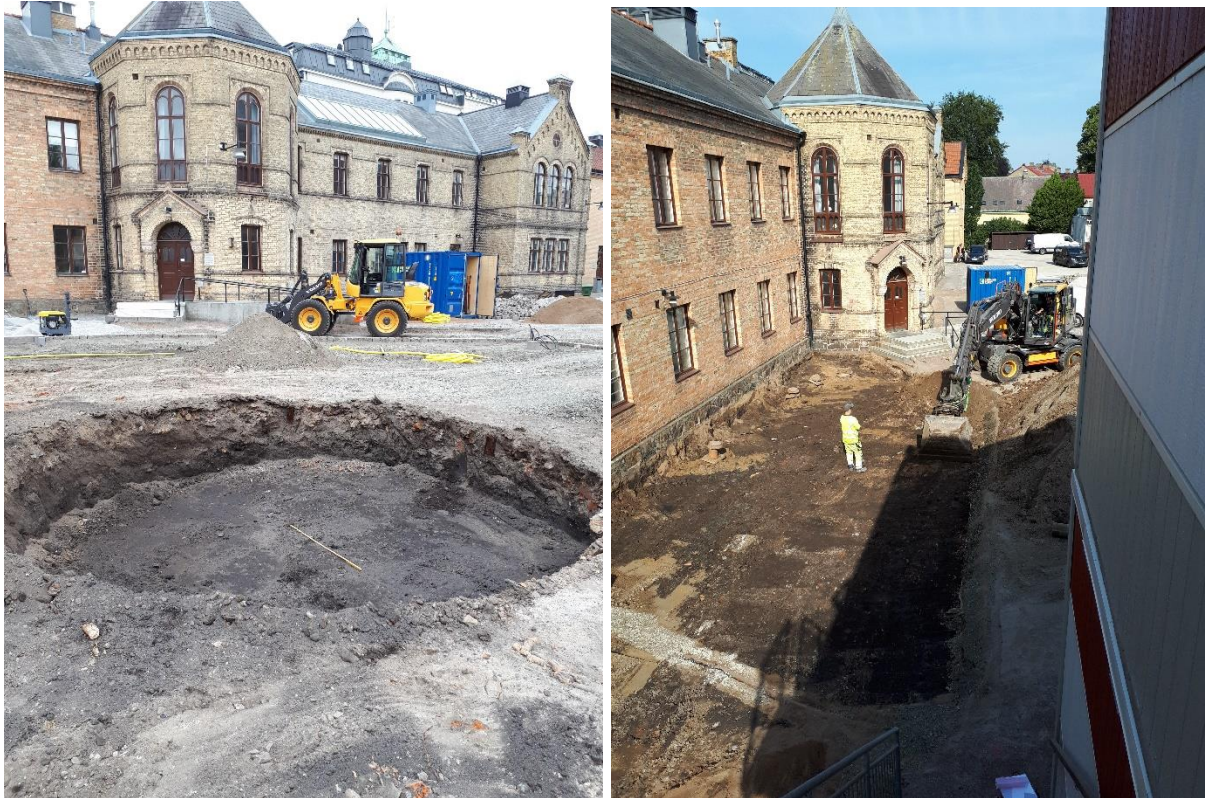
Figur 7 och 8. Till vänster schakt 3. Trädgrop och "naturvetarhuset" i bakgrunden från nordväst. Till höger schakt 29 från öst.

Schaktningen för anläggandet av nya grusade och stenlagda ytor inom skolgården (schakt 3, 26, 28 och 29) uppgick till ca 1500 kvm. Markbeläggning och bärlager bestående av grus, sand och asfalt togs bort till ett djup av ca 0,40–0,50 m. Ställvis påträffades koncentrationer av återdeponerad kullersten ca 0,40–0,60 m under marknivå (schakt 28 & 29). Vid ytterligare schaktning för en ny brunn framkom omrörda kulturlager med förekomst av rött tegel, kalkprickar och djurben ned till schaktbotten som låg 0,70 m under marknivå (schakt 30).

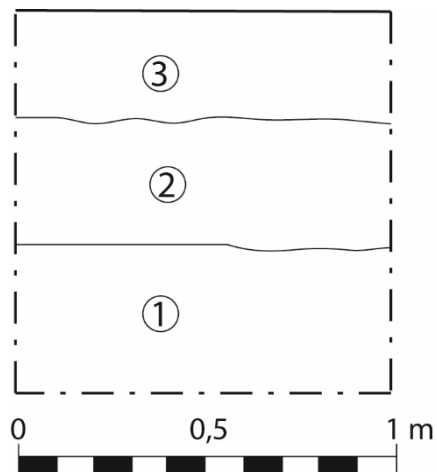
Schakt 3, Sektion 1, norra sektionen

1. Mörkgrå lerig silt, enstaka till periodvis måttligt av djurben, obränd lera, kalk, träkol, fragment av rött tegel, kompakt, fett. Fynd av yngre rödgods och spik. Tolkas som medeltida kulturlager, omrört.
2. Mellangrå lerig silt, på sina ställen ett par centimeter stora klumpar av gul lera, enstaka träkol, bränd och obränd lera, djurben, röda tegelfragment, relativt mycket rötter.
3. Raseringsmassor i form av rött och gult tegel, kalkbruk och grå sand.
