Innerstaden 2:1 – S:t Laurentiigatan och Clemenstorget, Lund

RAÄ 73:1, L1988:5459
Lunds stad och kommun, Skåne län
Arkeologisk schaktningsövervakning 2017–2018
Mattias Karlsson

Kulturmiljörapport: 2021:48

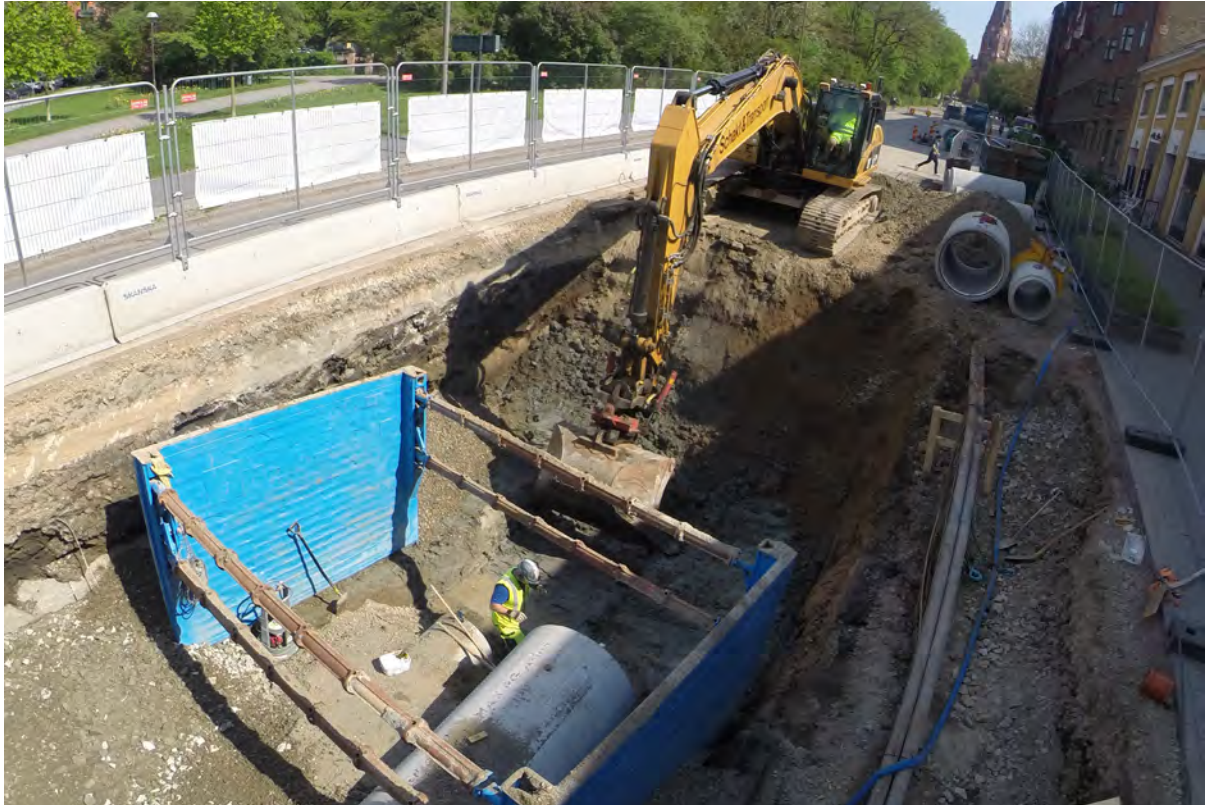
Schakt i södra delen av S:t Laurentiigatan. Schaktningarna genomfördes till ett betydande djup. Av säkerhetsskäl användes en tillfällig spontlåda i det nygrävda schaktet. Bra för säkerheten men samtidigt ett hinder i den arkeologiska dokumentationen.

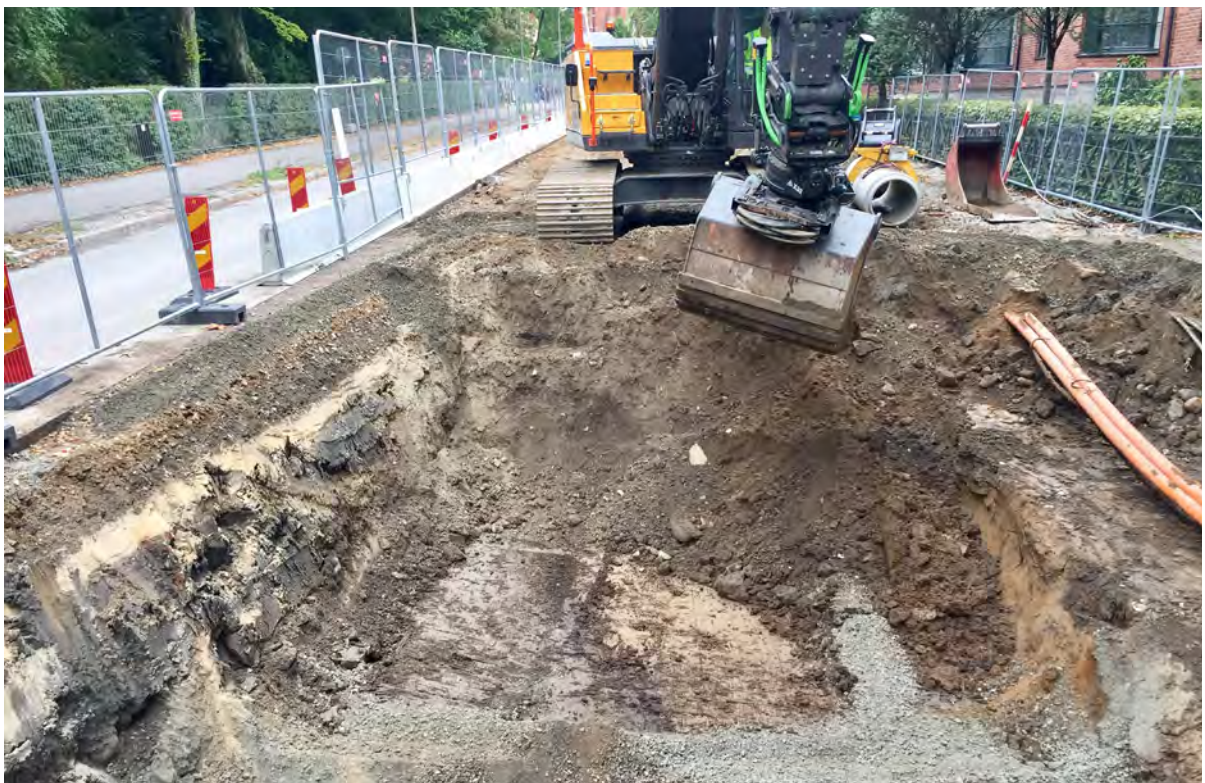
Schakt i mellersta delen av S:t Laurentiigatan. I botten av schaktet avtecknar sig den inre och södra nedgrävningskanten för stadens vallgrav.
