## Rådhuset i Helsingborg

Rådhuset 3, Helsingborgs stad, Skåne län  
Kunskapsunderlag/2021-2022  
Lena Hector och Carita Melchert

Titel: Rådhuset i Helsingborg  
Författare: Lena Hector och Carita Melchert  
Kulturmiljörapport: 2022:1  
Fotografi: Lena Hector, Carita Melchert och Nelly Hercberg  
Omslagsbild: Rådhuset från söder, foto Nelly Hercberg  
Upphovsrätt: Där inget annat är angivet, enligt Creative Commons licens CC BY  
Länsstyrelsen dnr: 436-33836-2021

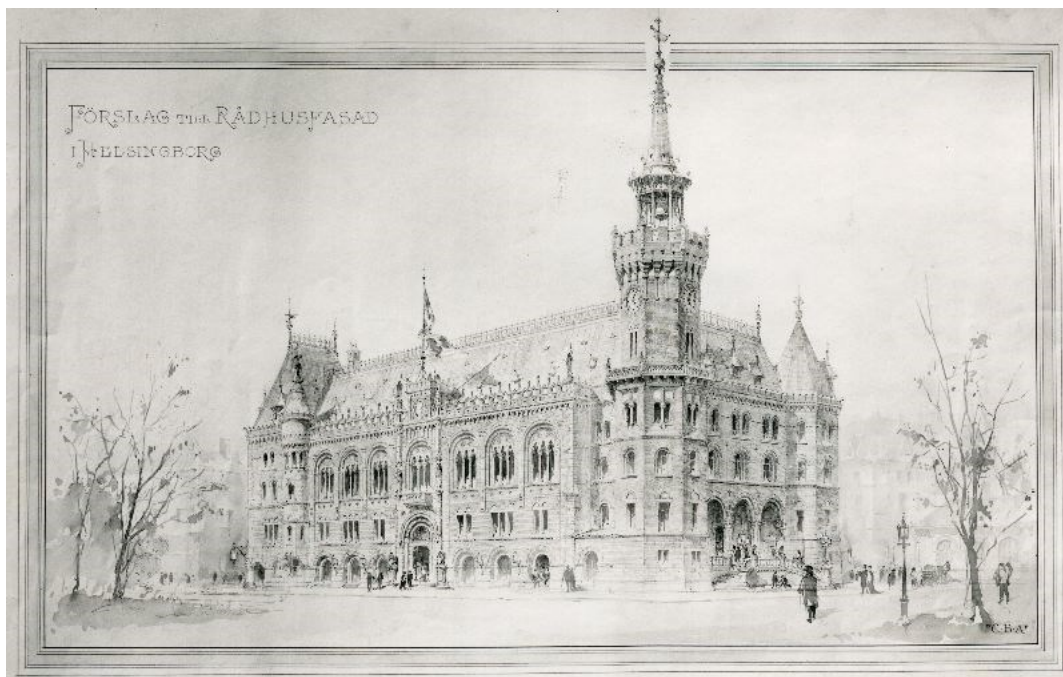
*Tredjepristagaren Aron Johanssons tävlingsförslag. Foto Helsingborgs museum.*

I januari 1889 skickades tävlingsprogrammet ut med en tydlig instruktion att det nya rådhuset skulle "överträffa alla privata hus i närheten". Det kom in 23 förslag till arkitektävlingen. Ett av de prisbelönta förslagen var Aron Johanssons renässansinspirerade rådhusbyggnad som försetts med ett hörntorn, ett annat var Fredrik Sundbärgs fantasifulla förslag med rikt dekorerade fasader, även det med influenser från nyrenässansen.

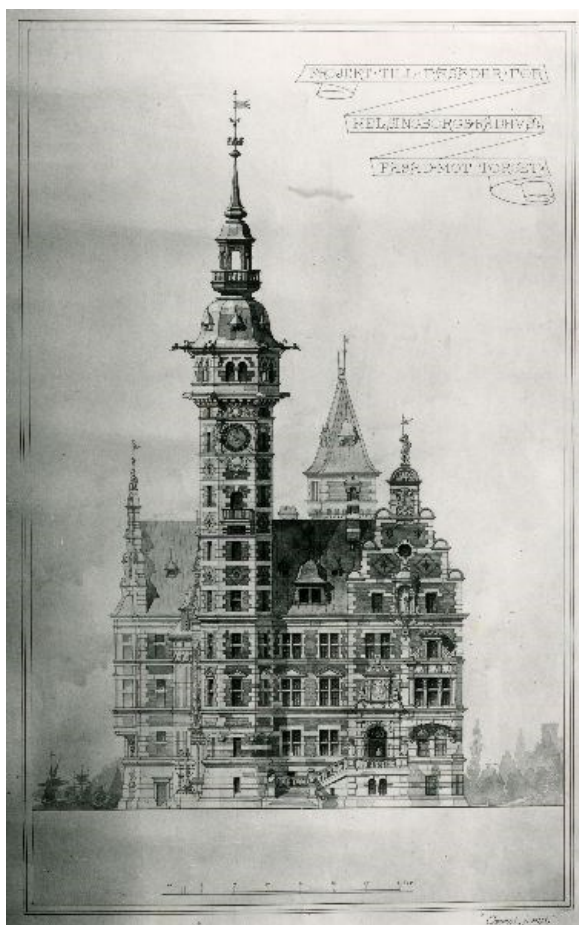
*Fredrik Sundbärgs förslag "Corpus Juris". Foto Helsingborgs museum.*

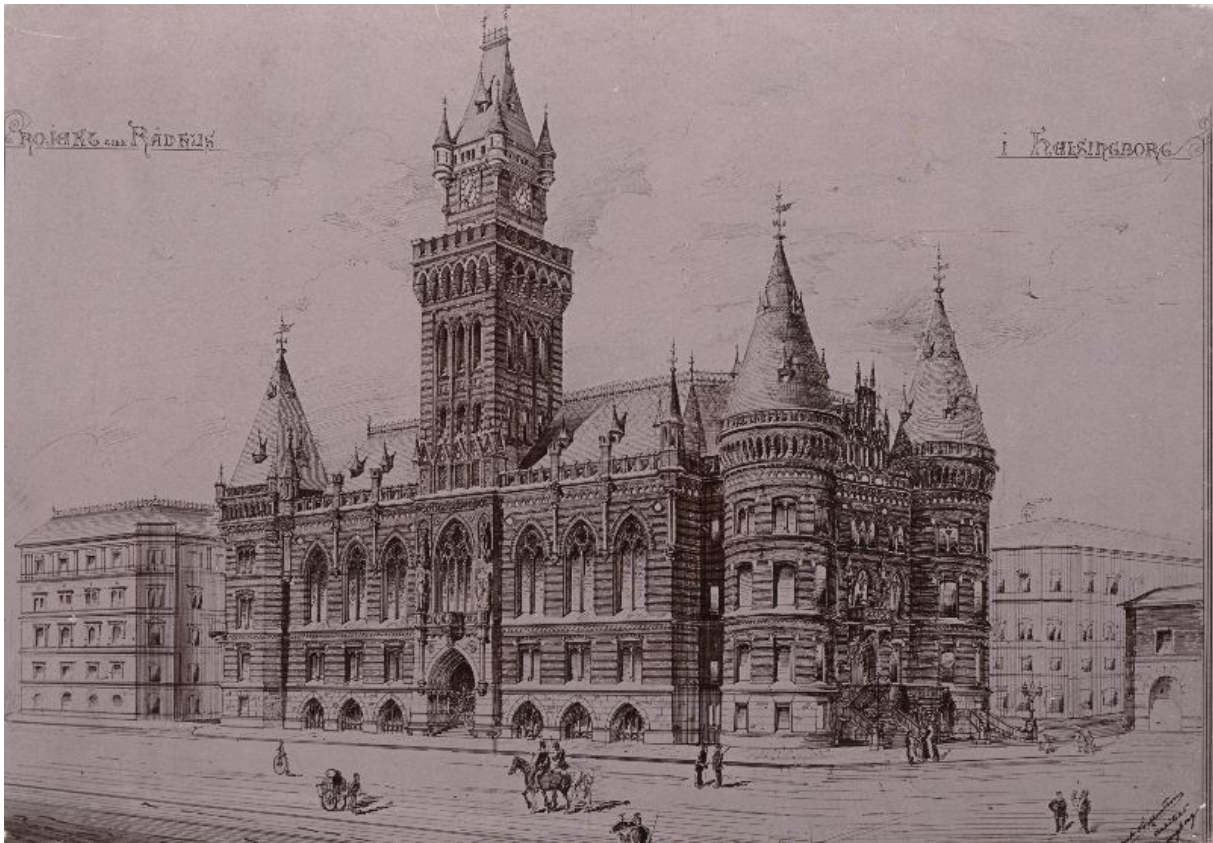
*Alfred Hellerströms vinnande tävlingsförslag. Foto Helsingborgs museum.*

Första pris gick till Alfred Hellerström med motiveringen: *Denna byggnads mäktiga proportioner och härliga stil skulle, som sig bör, ställa i skugga de privata palats som redan finnes och framledes komma att resa sig i dess närhet och strax angiva dess karaktär av stadens offentliga byggnad*". Hans rådhusförslag är en monumental, medeltidsinspirerad tegelbyggnad med ett centralt placerat klocktorn och fyra lägre hörntorn. Arkitekturen är nygotisk blandstil med inslag från såväl italiensk som tysk gotik med spetsbågiga fönster och portar, kreneleringar och tureller. De södra hörntornen har tydliga referenser till tyska Hansan och stadsporten i Lübeck. Det höga klocktornet, centralt placerat på byggnadens västra fasad har förebilder i den "palazzo publico"-arkitektur som förekommer i italienska städer under 1200- och 1300-talen som Palazzo Pubblico i Siena och Palazzo Vecchio i Florens. Ritningarna kom att justeras något inför uppförandet. Bland annat höjdes klocktornet och turellerna på klocktornet togs bort.

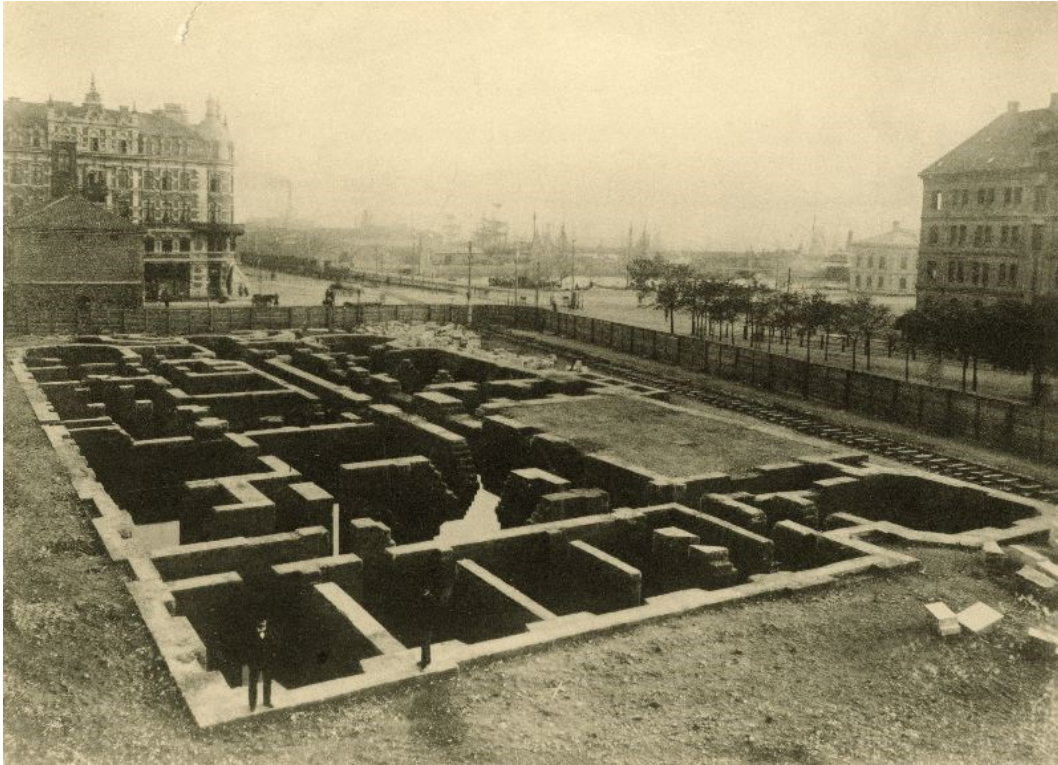
*Grundläggning i betong. 1892. Foto Helsingborgs museum.*

Grundläggningsarbetena påbörjades 1892 och Hellerström var själv mycket aktiv i byggprocessen av rådhuset och följde arbetena noga. Genom anbudsförfarande utsågs Frans A Lundgren till byggmästare. Frågan kring val av tegel till rådhusets fasader blev en långdragen historia. Hellerström hade i sitt tävlingsförslag försett fasaderna med ett rött förbländartegel i två nyanser för att uppnå något av en randig verkan. De två konsulerna Olsson och Persson drev varsitt tegelbruk och hade därmed intresse av att just deras tegel skulle användas till fasaderna i prestigebygget. Hellerström ville däremot använda sig av ett tegelbruk i Oeyhausen i norra Tyskland för fasadtegel och formtegel och lyckades också genom flera analyser påvisa att detta tegel höll högst kvalitet. Tegel från konsul Olssons tegelbruk

i Rögle, "Olsastenen", och Perssons Ångtegelbruk i Helsingborg, "Persasten", användes som mursten i byggnaden. Persson drev även ett tegelbruk i Skromberga och detta gula förbländartegel visade sig hålla mycket hög kvalitet och användes i trapphallens innerväggar och knippepelare.

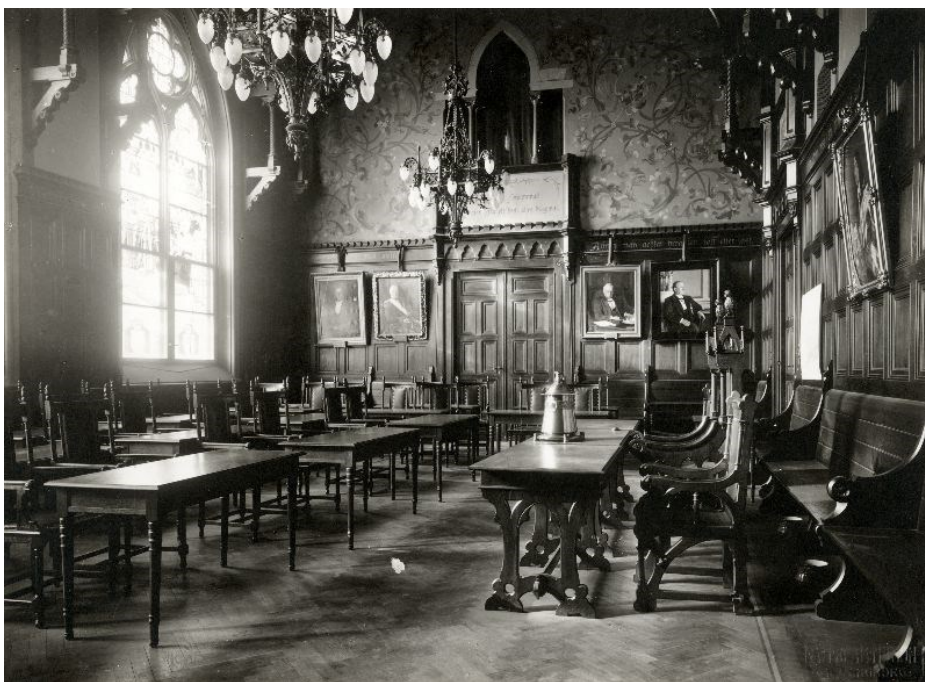
*Stadsfullmäktiges sessionssal i Rådhuset år 1912. Inredningen ritad av Hellerström.  
Foto Helsingborgs museum.*

I rådhuset installerades elektricitet som vid förra sekelskiftet var en nymodighet, för att tillgodose det ökade behovet av el uppfördes ett litet elektricitetsverk vid Sundstorget, även det ritat av Hellerström. Värmesystemet som installerades i rådhuset var modernt med centralvärme kombinerat med ventilation. Den fasta inredning, möbler och lampor specialritades av Hellerström.

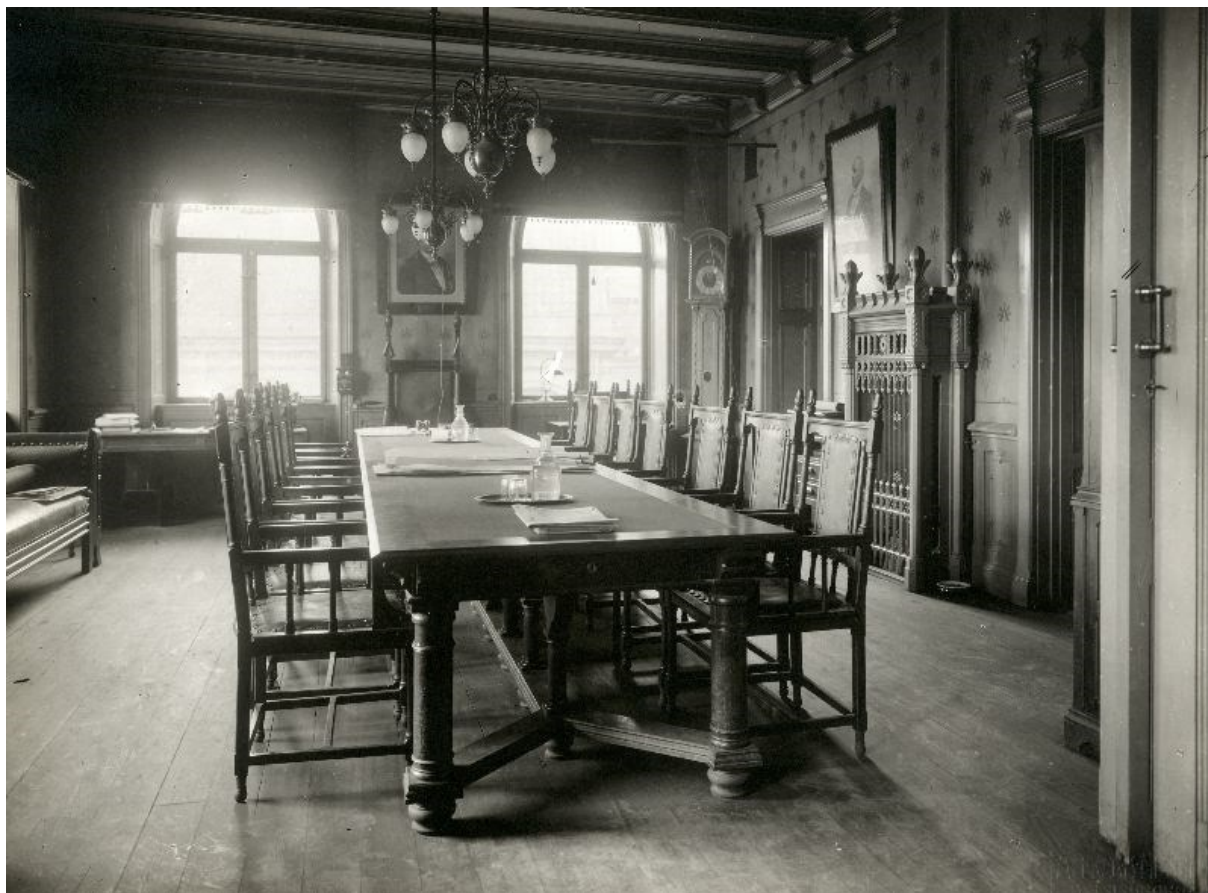
*Drätselkammarens sessionssal 1912. På den högra väggen syns ett utsnidat skydd i trä för det kombinerade ventilations- och värmesystemet. (Dagens rum nr 304 på våning 2) Foto Helsingborgs museum.*

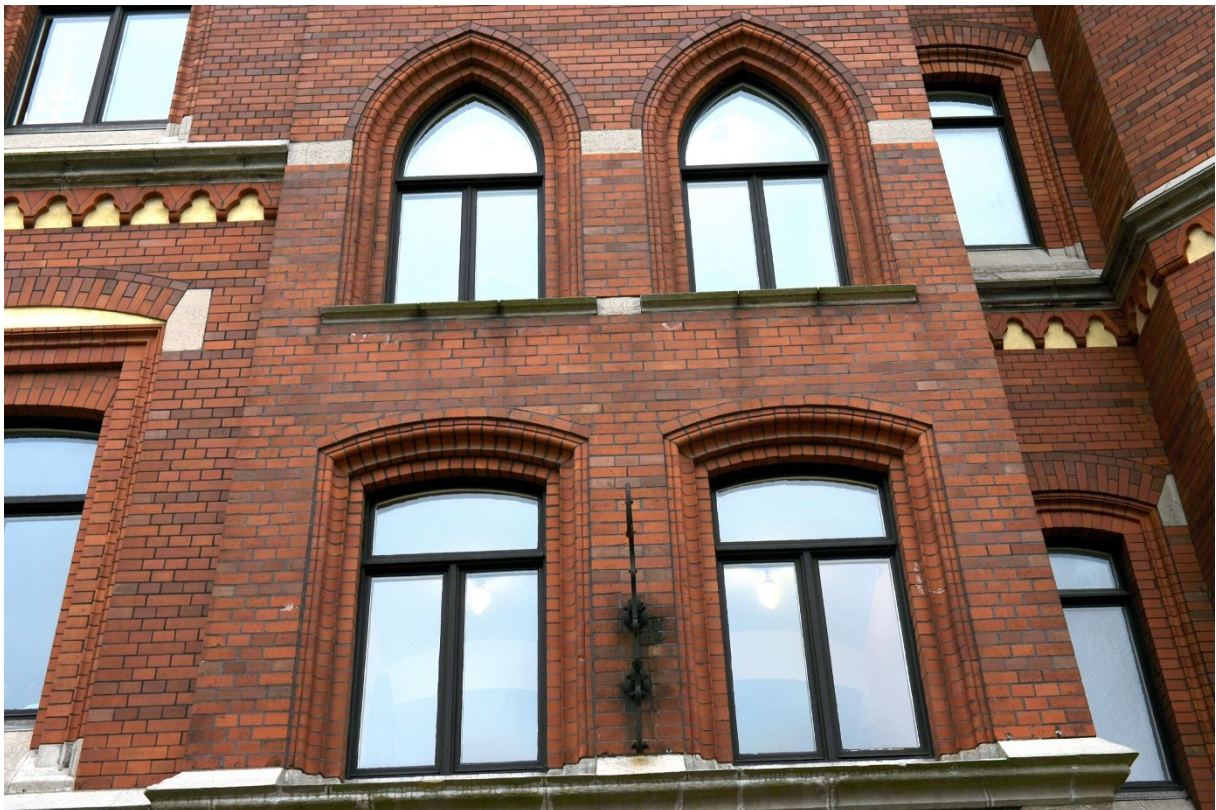
*Fasadteglets mönsterverkan och listverk i natursten samt olika fönstertyper, norra fasaden.*

Sockeln och parterrvåningen är klädda med rödaktig granit, troligen från Bohuslän. Sockeln med stora block och parterrvåningen med kvadersten. Murverket ovan parterrvåningen är klätt med rött maskinslaget tegel från Oeynhausens Thoonwarenfabrik i Tyskland. Det finns även en stor mängd profilerad tegelsten. Det är ett hårdbränt tegel med sintrad yta med liv i nyansen. Enligt originalhandlingarna skulle fasadmurningen utföras i "riktiga förband" och fogstrykas med cementblandat färgat kalkbruk med inåtgående fog. Fogens utförande kan variera i dag. Även hörntorn och klocktorn är klädda med rött tegel. Fasadteglet är i olika röda nyanser, murat så att fasaden blir subtilt horisontellt randig. Det mörkare röda teglet finns även i fönsteröppningarnas valv, vilka på så vis också markeras med hjälp av färgnyansen.

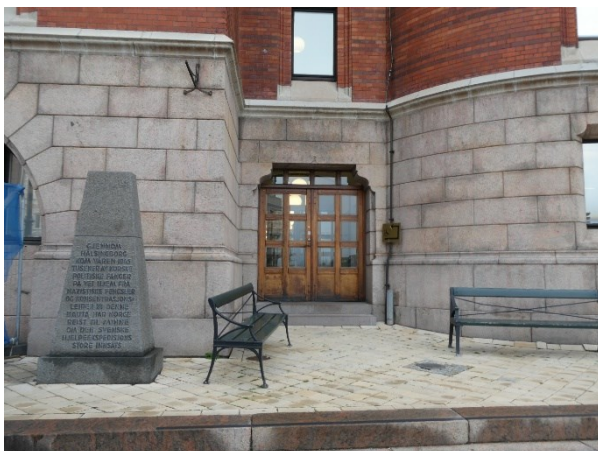
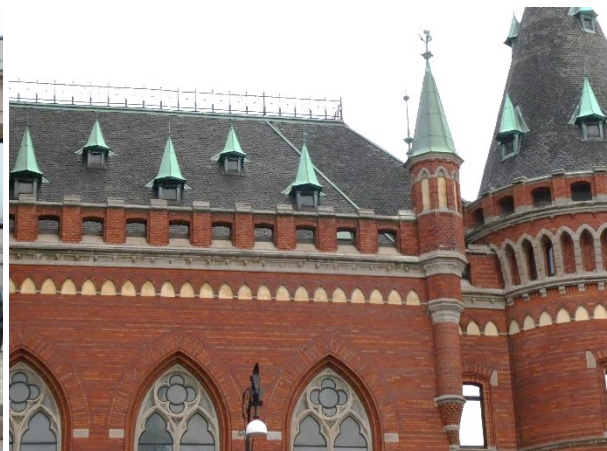
Sockeln är klädd med rödaktig granit och i ovankant ett rullskift som markerar övergången till parterrvåningen. Parterrvåningen är utförd med kvaderstensblock av rödaktig granit med stickbågiga valvbågar ovan muröppningarna. Sex muröppningar som ursprungligen utgjorde brandkårens portar är ombyggda till fönster 1941 och det nedersta partiet är igenmurat. Invid södra tornet finns en träport. Porten sitter indragen i fasaden och omges av profilerade granitblock. Porten består av två dörrblad med glas i de tre övre speglarna och träfyllning i den nedersta, i ovankant finns ett överljus. Trycket är sentida. Framför porten finns trappsteg av granitisk sten.

*Parterrvåningen med port och takfot invid sydtornet.*

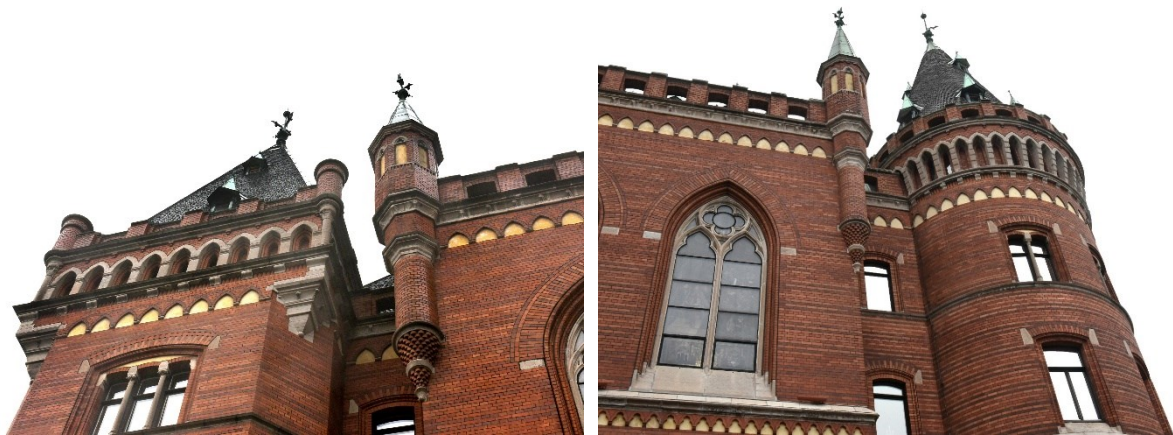
Fasaderna ovan parterrvåningen är klädda med rött tegel. Gördelgesimser i natursten delar in våningsplanen, men i jämförelse med övriga fasader upptar sessionssalarna i byggnadens mitt två våningsplan, vilket återges i de stora masverksfönstren med glasmålningar. Det finns även två friser med gulputsade blinderingar. Fasadteglet är rött i två nyanser, murat så att fasaden är subtilt randig. Det mörkare röda teglet finns även kring fönster och längs blinderingar som mönstermurning. Ovan takfotsgesimsen som också är av natursten finns en överliggare i form av tegelmurad omgång täckt med kalkstenslister. Taket är klätt med gråsvart skiffer. Det finns tio små kupor med kopparplåtstak. Taknocken pryds med ett smidesstaket lika övriga taknockar. Beskrivning av södra och norra tornen se avsnittet om södra respektive norra fasaden.

*Västra fasaden, takfot och turell vid övergång mot nordvästra respektive sydvästra tornet.*

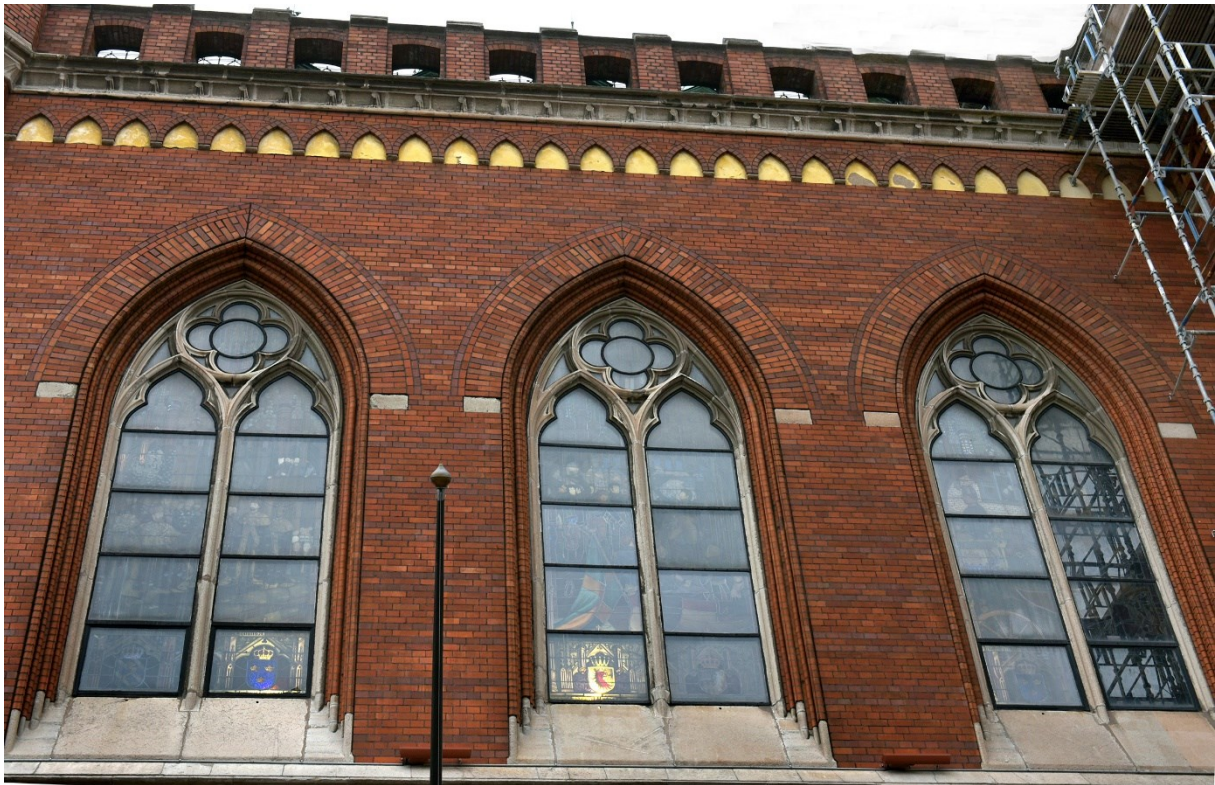
*Masverksfönster som upptar två våningsplan.*

Fönstren i våning 1 är parställda tvåluftsfönster med segmentbåge, mittpost (pilaster) skulpterad i natursten (vissa försedda med uv-film). I de båda indragna fasadpartierna sitter enluftsfönster. Fönstren i våning 2 och 3 är gotiska spetsbågiga masverksfönster med fyrpass och infattade glasmålningar med järnspröjs och upptar således två våningsplan. Samtliga solbänkar är i natursten liksom valvbågarnas vederlag. Fönstren, parterrvåningen undantaget, är original.

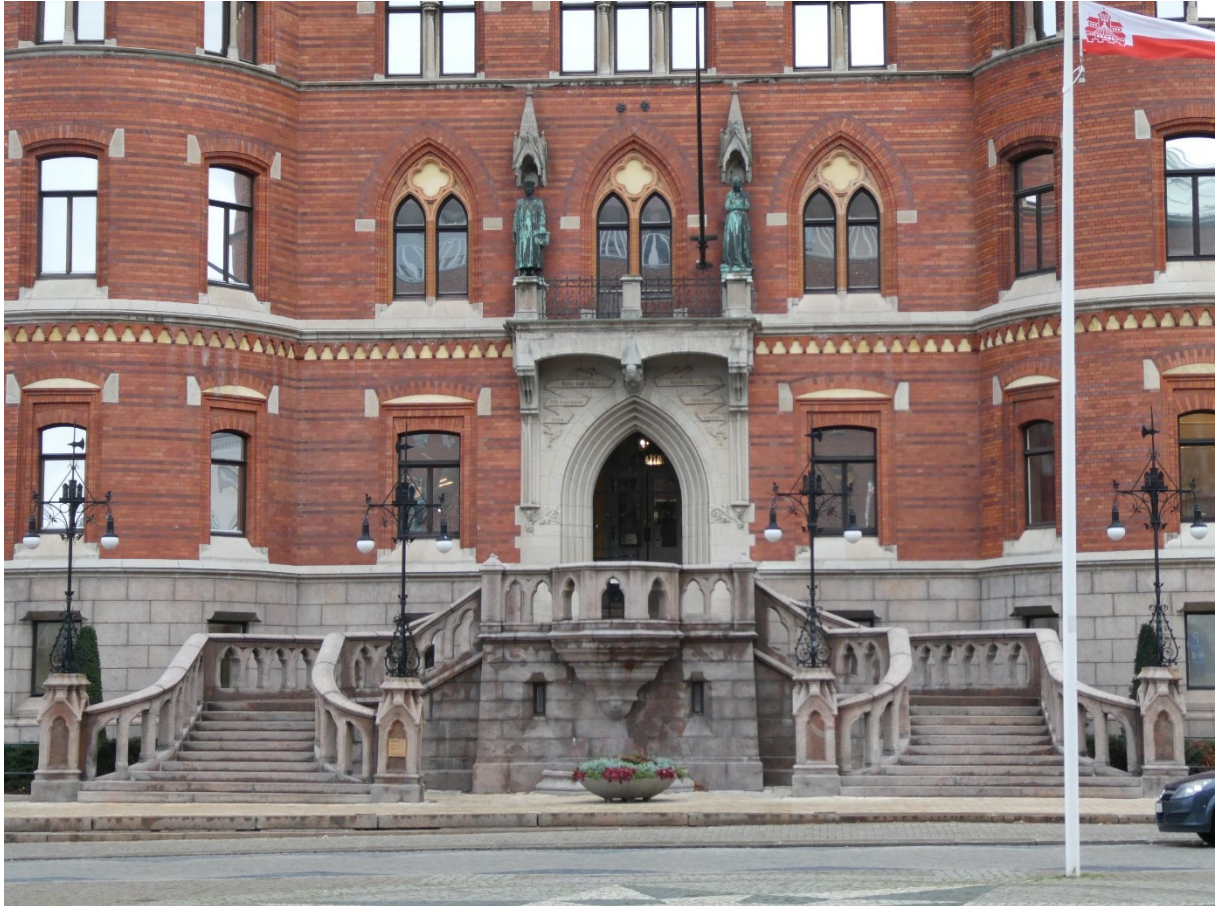
*Trappa och portal med balkong och fasadskulpturer.*

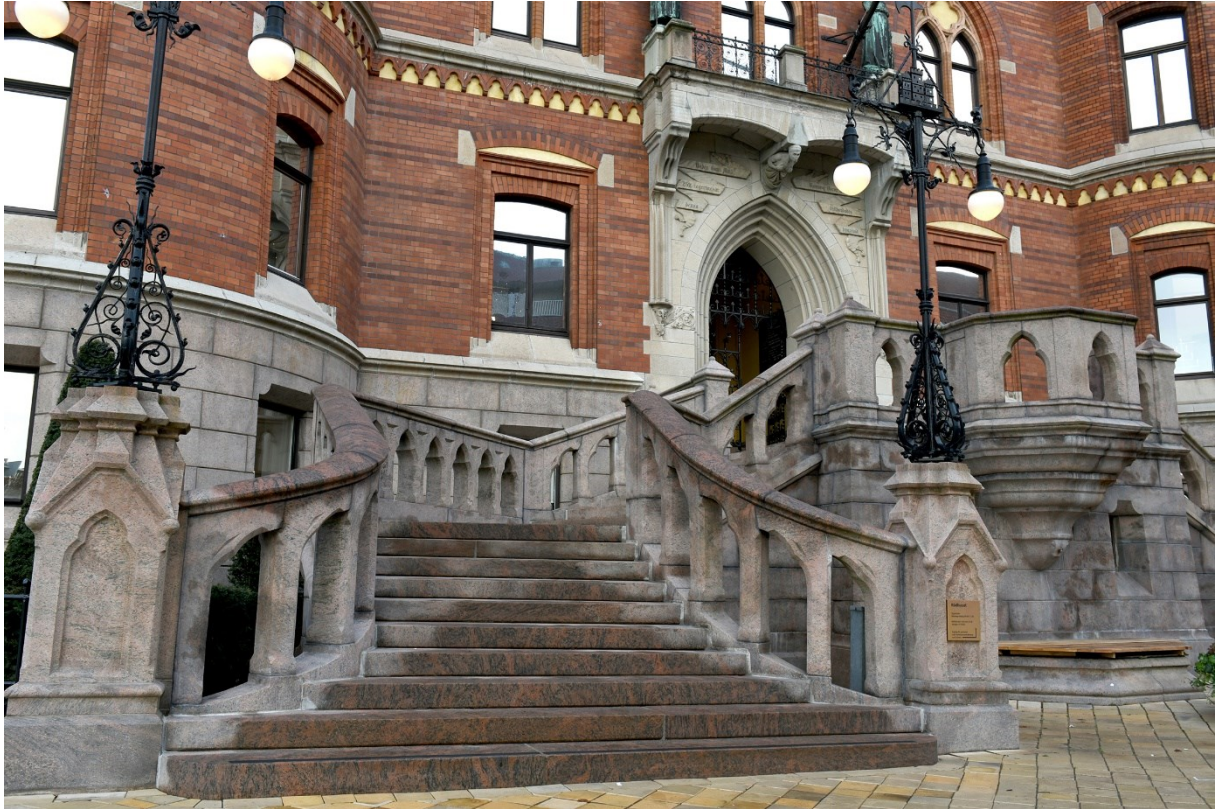
*Södra trappan och portalen med gallergrind.*

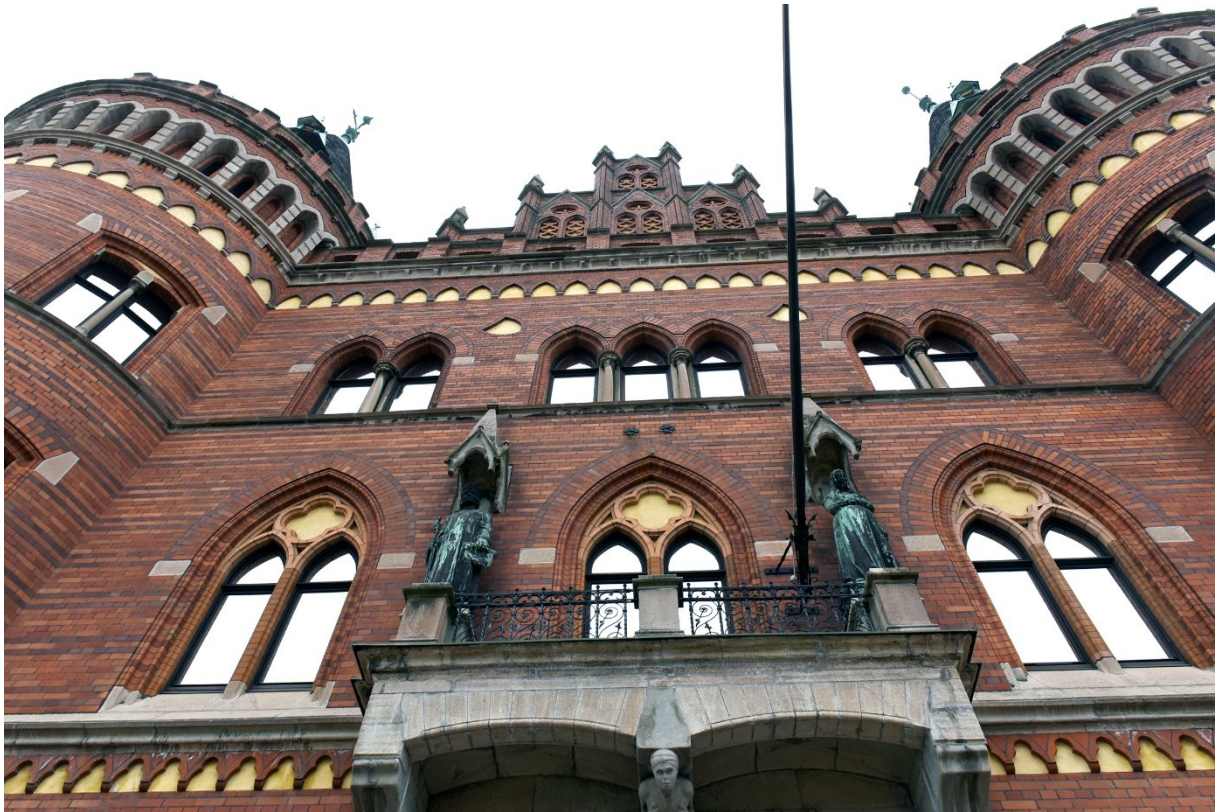
Den södra portalen med gallergrind, konsolbalkong och fasadskulpturer.

Fasaderna, liksom tornen, ovan parterrvåningen är klädda med rött tegel. Gördelgesimser i natursten delar in våningsplanen på samma sätt som övriga fasader. Det finns även två friser med gulputsade blindingar samt två sköldar i gul puts på våning 3 trappor. Fasadteglet är rött i två nyanser murat så att fasaden är subtilt randig. Det mörkare röda teglet finns även kring fönster och längs blindingar som mönstermurning.

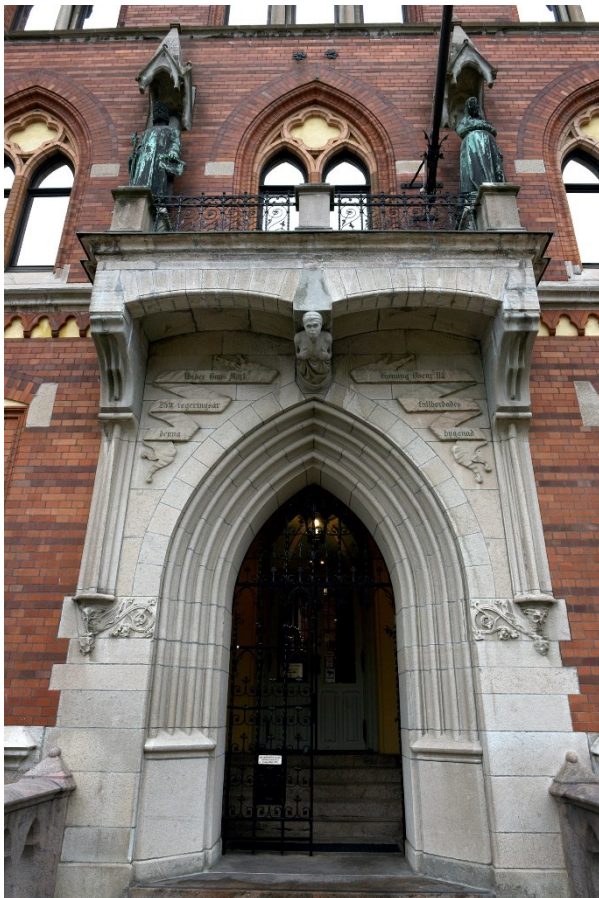
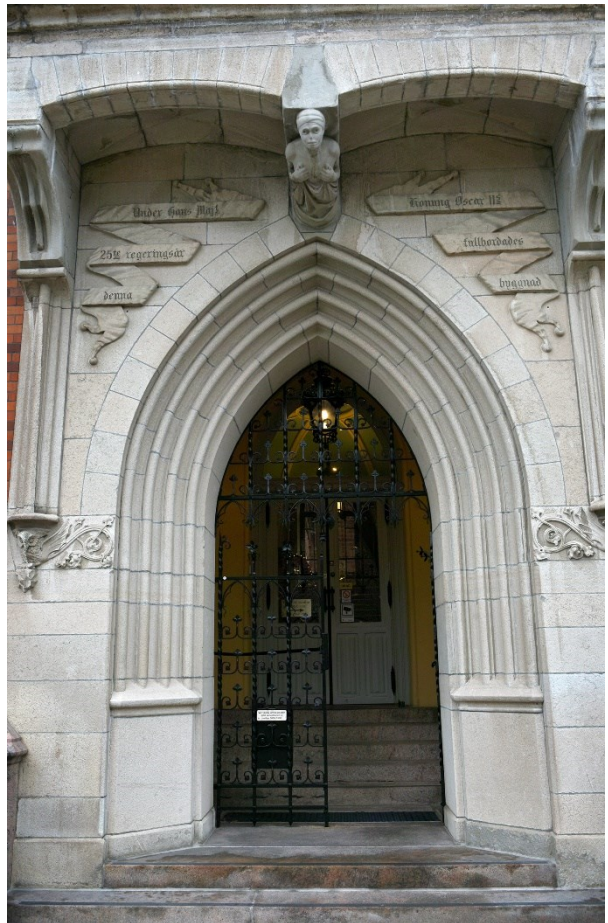
Portalen är försedd med spetsbåge av kvadersten och indragen nisch med rullskift. På portalomfattningens spandril är fladdrande band med inhuggen text: "Under Hans Majestät Konung Oscar IIs 25:te Regeringsår fullbordades denna byggnad". Även årtalen 1885 - 1896 är angivna här. Två pilastrar, med ugglor som vederlag, bär upp balkongen ovanför. Balkongen vilar på tre konsoler varav den mittersta utformats som en människofigur. Balkongen har räcke av smidesjärn i postament. Balkongen flankeras av två bronskulpturer under baldakiner av kalksten. Bronsskulpturerna föreställer medeltida borgmästare och borgarfru. I portalen finns en rikt dekorerad svartmålad smidesgrind (gallergrind) i gotisk stil.

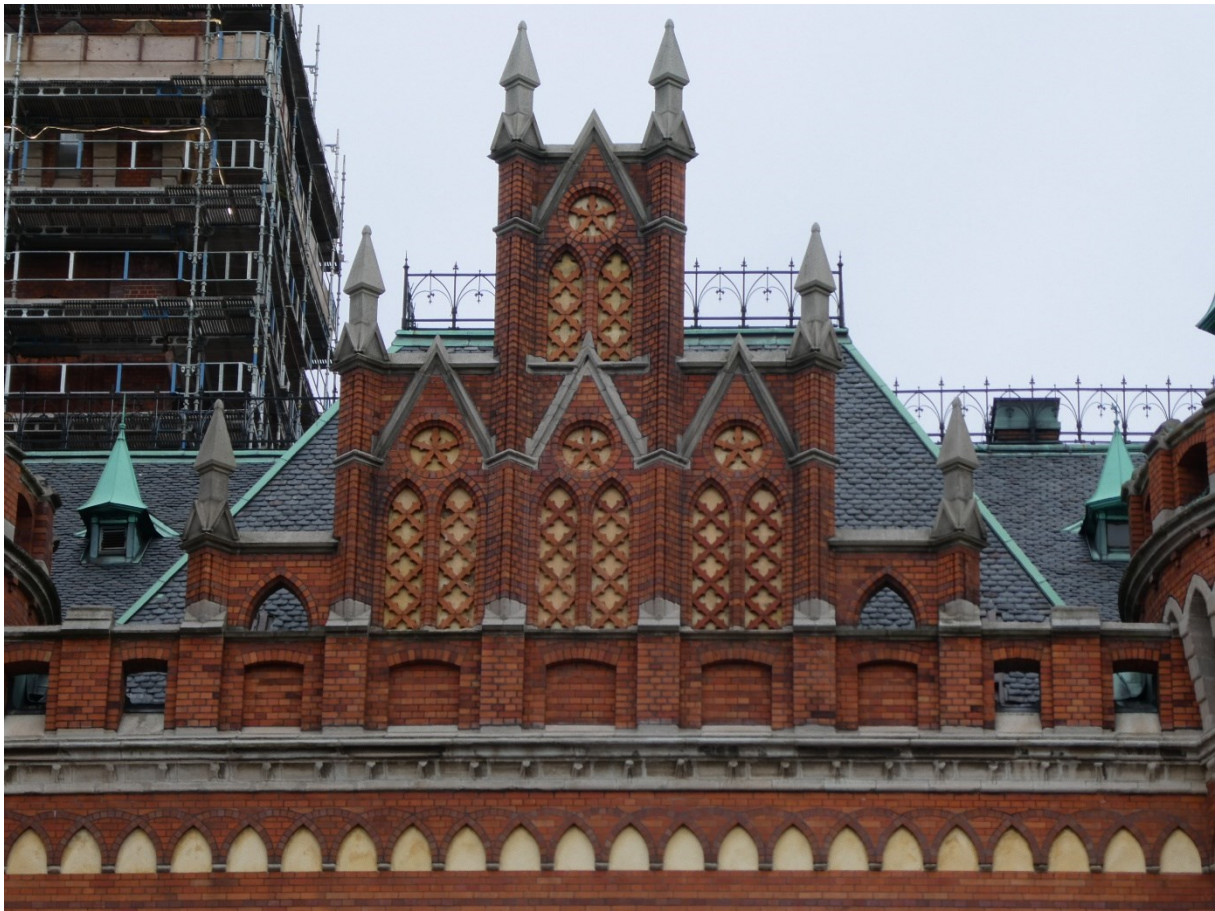
*Gotisk trappgavel mot söder.*

Fasadens mittparti, ovan takfotsgesimsen, kröns av en gotisk trappgavel ungefär lika som på östra fasaden. Trappgaveln är dekorerad med spetsiga mönstermurade blinderingar (botten av gul puts) och pilastrar krönta med spiror av natursten. Vissa blinderingar är istället öppna bågar. Taket är klätt med gråsvart skiffer. Det finns två små kupor med koppertak. Taknocken pryds med ett smidesstaket lika övriga taknockar. Mitt på taket finns en liten takterrass med samma slags smidesräcke.

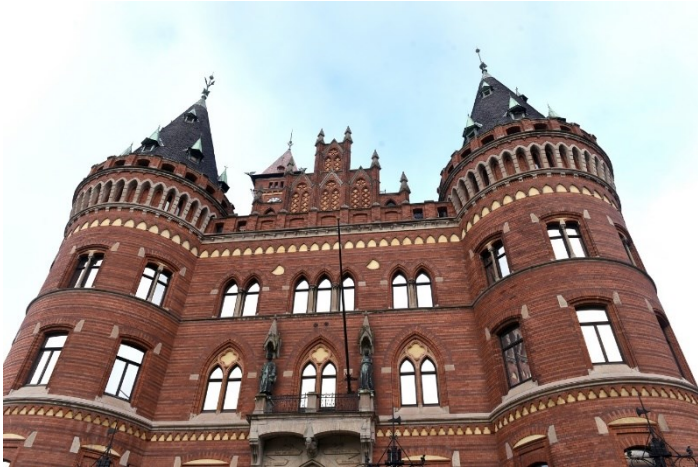
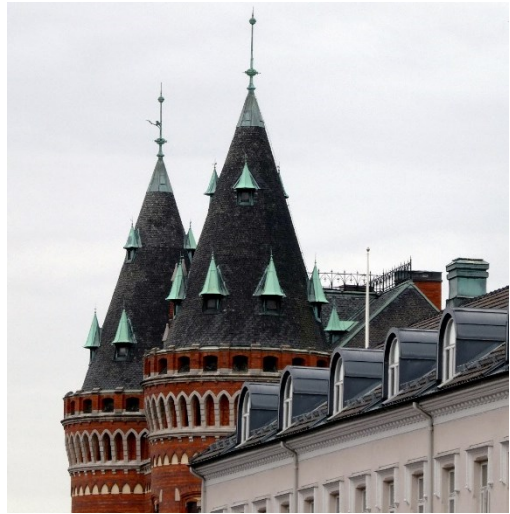
De södra tornen är identiska, rikt dekorerade med former som leder tankarna till senmedeltida borgarkitektur. De är runda och i varje våningsplan finns fyra fönster med segmentbåge, på våning 3 med mittpost i natursten i form av kolonn med bas och kapitä. Fönstren är inte original. Fönstren korresponderar i sin form och fönstersättning med sydfasadens fönster. Ovan takfotsgesimsen kragar

tornen ut och är dekorerade med blindingar omfattade med natursten, i vissa bågar finns istället fönster. Överst finns en omgång. Torntaken är täckta med gråsvarta skifferplattor och har flera små takkupor med kopparplåtstak. Taken kröns av en spira i kopparplåt.

*Vänster: Södra gavelfasaden. Höger: Torntaken sedda från öster.*

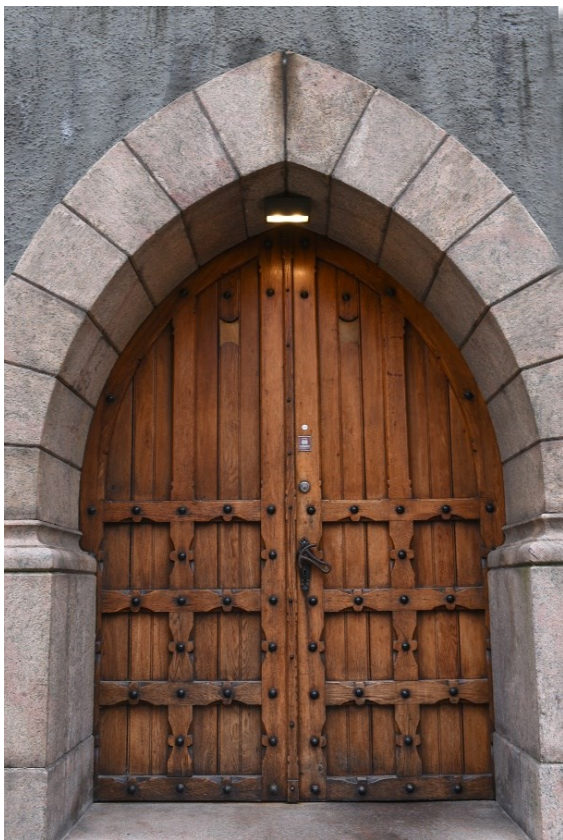
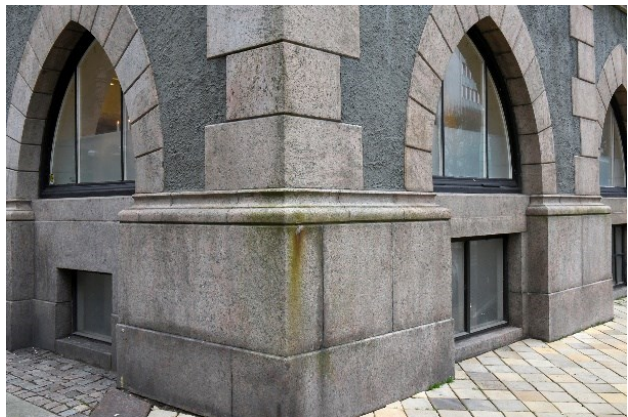
Sockeln är utförd i slåthuggen rödaktig granit. Parterråningen är spritputsad och avfärgad blågrön med hörnkedjor och fönsteromfattningar i granit. Även sidorisliten markeras med hörnkedjor. Västtornets parterråning är utförd i rödaktig granit lika som södra och västra fasaderna. Sockeln och parterråningen kröns av ett rullskift i rödaktig granit. I sockeln (källaråningen) finns rektangulärt liggande fönster med varierad spröjsindelning samt en lucka. Även i västtornets sockel (källaråningen) finns en lucka. Fönstren i parterråningen är stickbågiga, indelade i tre lufter, och i västtornet ett rektangulärt enlufts-fönster. I sidorisliten finns en tråport i gotisk stil i samma typ av öppning som fönstren. Ett trappsteg av röd granit leder upp till porten.

*Port i norra fasaden. Parterrvåningen, nordöstra hörnet.*

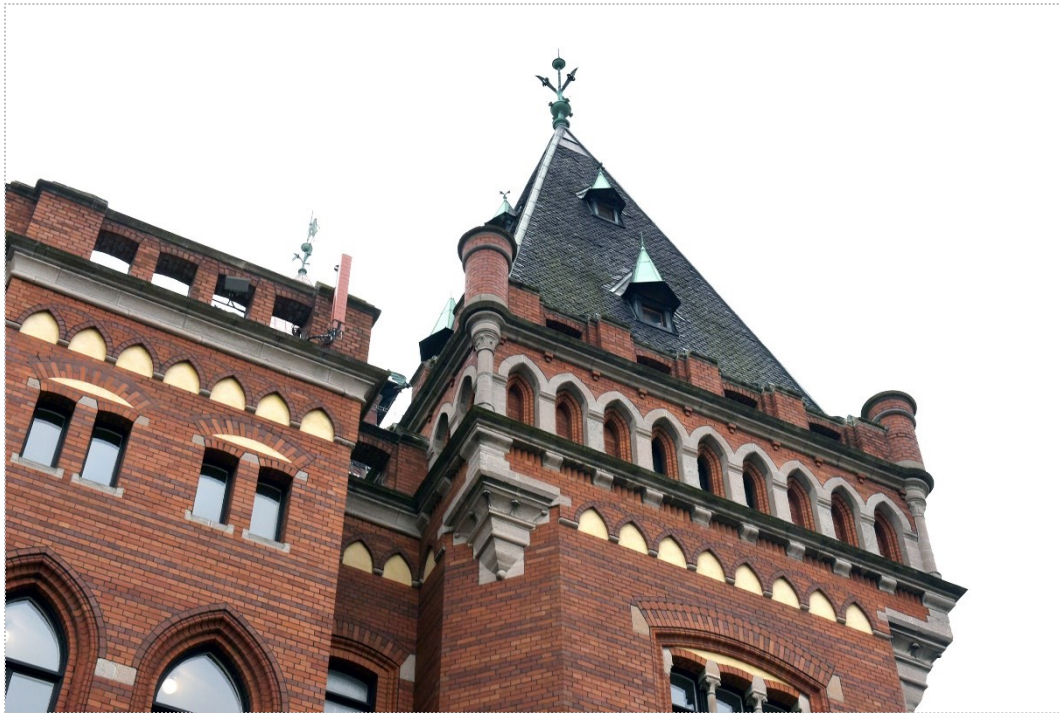
Det nordvästra tornet har en kvadratisk plan med avfasade hörn. Gördelgesimser i natursten delar in våningsplanen på samma sätt som övriga fasader. I nordväst finns en hörnbalkong med glasdörr (bemålat glas) och smidesräcke, balkongen bärs upp av en atlant (sandstensskulptur under balkong). Takfotsgesimsen vilar på konsoler och skulpterade hörnvederlag i natursten. Ovan takfotsgesimsen finns ett blindgalleri med naturstensomfattningar, i de tre mittersta bågarna finns istället fönster. Skulpterade hörnpilastrar bär upp små hörntorn. Mellan hörntornet finns en murad omgång. Torntaket är ett tälttak täckt med gråsvart skiffer med plåtbeslag och spira i koppar. Det finns flera små takkupor med kopparplåtstak. I parterråningen ett enluftsfönster. På våning 1 finns samma typ av fönster som i övriga delar av norra fasaden, det vill säga T-postfönster med segmentbåge. Våning 2 tvådelat fönster med segmentbåge och skulpterad mittpost i natursten, våning 3 tredelat fönster med segmentbåge och skulpterade mittposter i natursten. Fönstren är original med undantag för källaren.

*Nordvästra tornet med små hörntorn. På våning 3 parställda fönster med sammanlänkande stickbåge och hörnbalkong.*

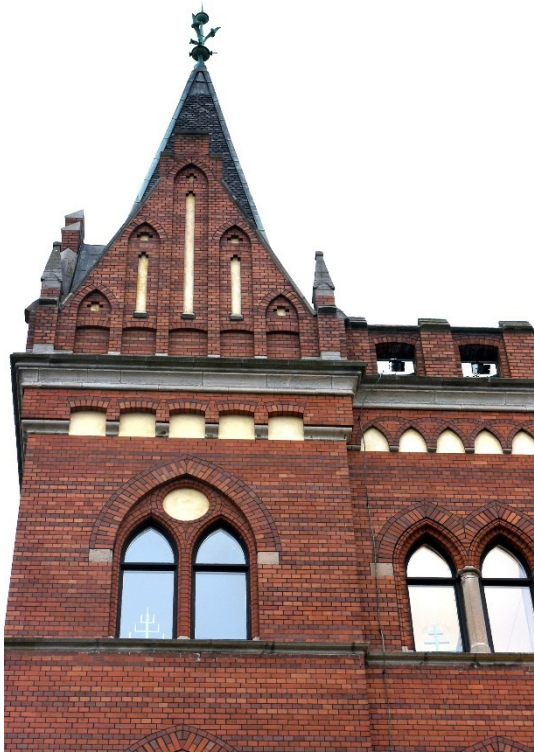
Av de norra tornen är det nordöstra helt inbyggt i byggnadskroppen, norrut endast antytt med en svag risalit, samt markering i takfotsgesimsen och dess fris. Gotiska trappgavlar är placerade mot norr och öster. Trappgavlarna är dekorerade med tegelmurade blinderingar, varav vissa är fyllda med gul puts, och i hörnen finns spiror av natursten (se foto nedan nordöstra tornet). Tornets fönster följer mönstret för norra fasaden. Endast på våning 3 upp skiljer sig fönstret genom att det är större och infattat i en stickbåge och i ovankant en gulputsad rund blindering. Torntaket är spetsigt tälttak, täckt med gråsvart skiffer med plåtbeslag och spira i koppar.

*Nordöstra tornet.*

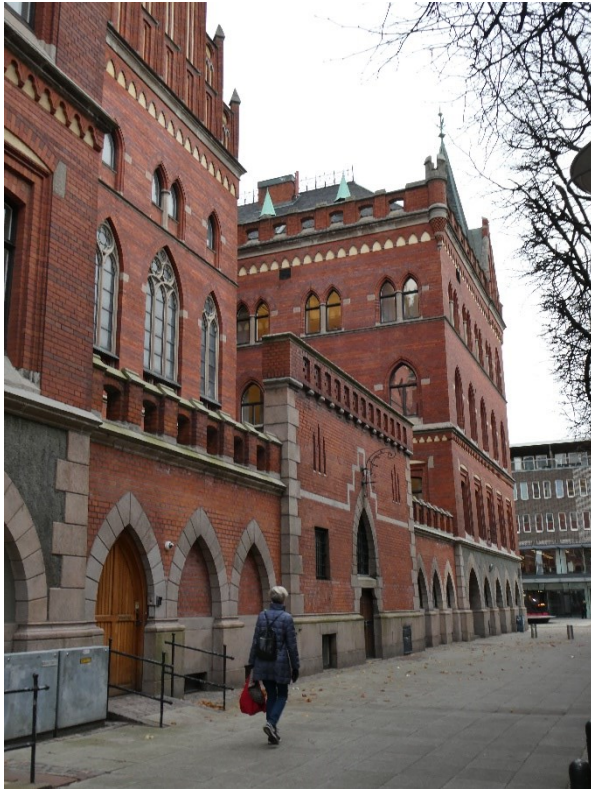
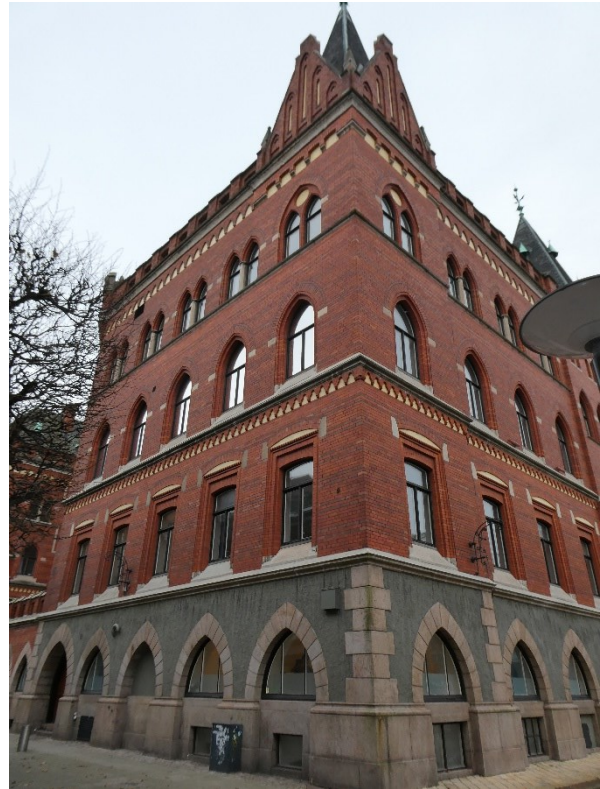
*Vänster: Östra fasaden sedd från sydöst. Parterrvåning dels putsad och dels klädd med tegel. Här ser man även masverksfönstren med glasmålningar samt fasadernas fönstersättning. Höger: nordöstra hörnet, tornet med gotiska trappgavlar, notera fönstersättningen i våning 3 i hörnet.*

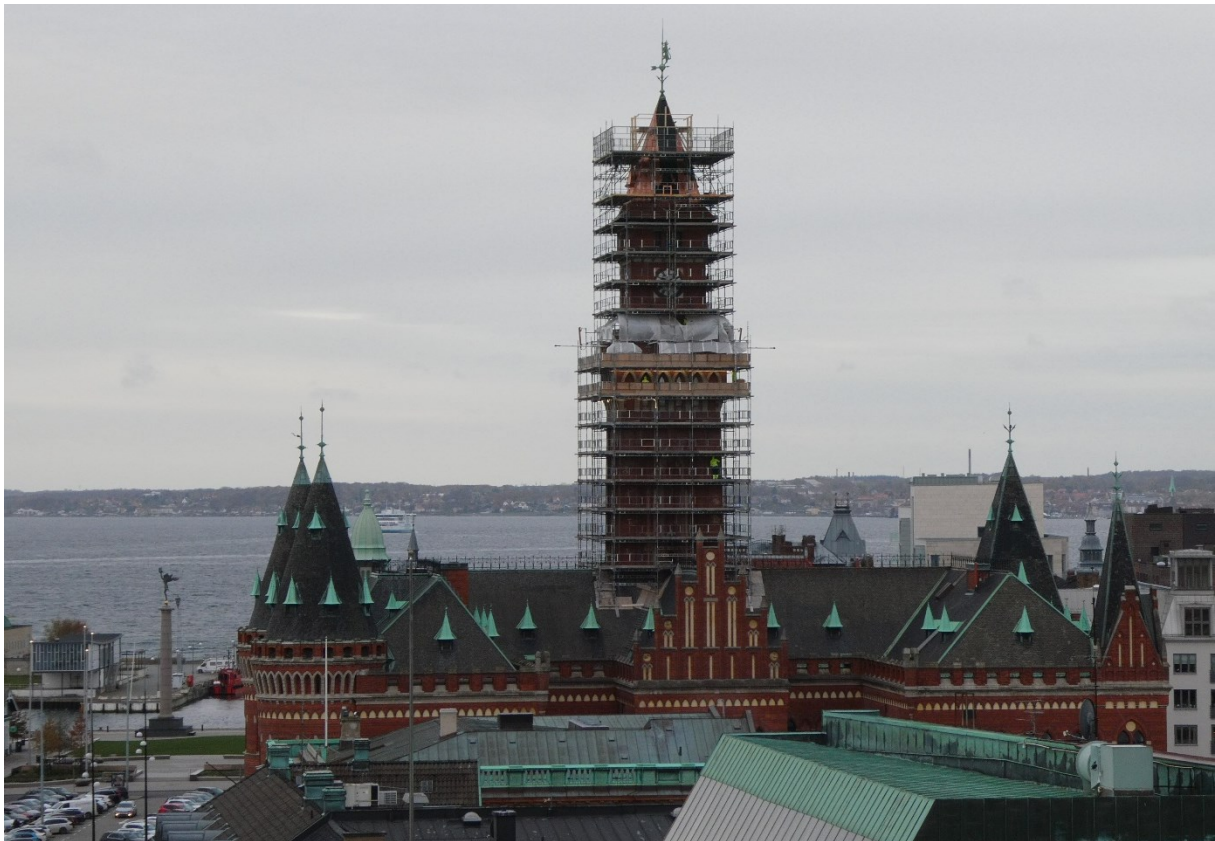
*Taken sedda från öster.*

Flyglarna och mittflygelns sidor har ovan takfotsgesimsen en överliggare i form av tegelmurad omgång täckt med kalkstenslister. Taket är klätt med gråsvart skiffer. Det finns flera små kupor med kopparplåtstak samt en plåtinklädd lucka. Taknocken pryds med ett smidesstaket lika övriga taknockar. På vardera flygel finns en skorsten murad av rött tegel, ställd på takfallen in mot gårdarna.

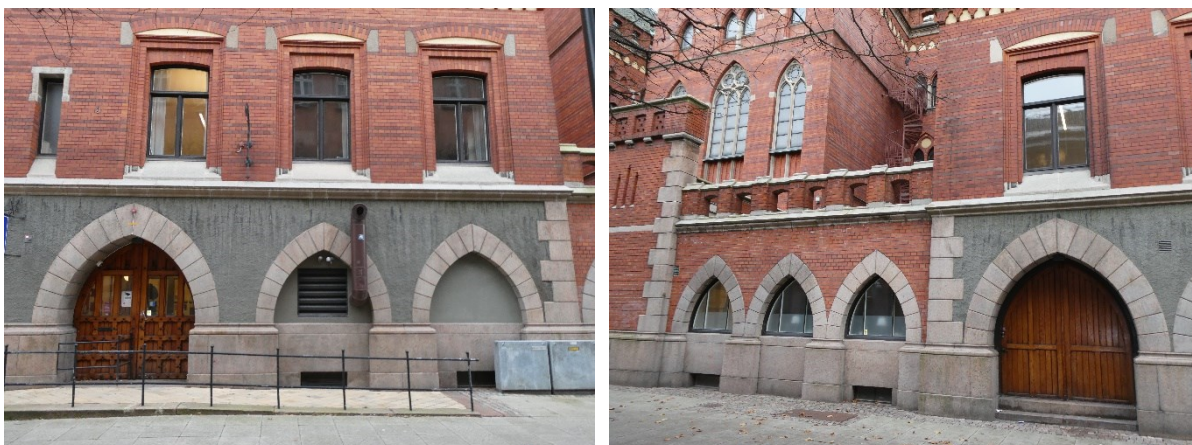
I sockeln finns små fönster av varierad storlek, vissa öppningar är istället gallerförsedda (källarfönster är inte original). I den norra flygelns parterrvåning finns fyra fönsteraxlar, varav en är blindering, samt en träport. Porten består av ett dörrblad och framför denna finns en trappa med två steg av granit. I fasadens mittparti finns en centralt placerad träport krönt av ett överljus indelat i små rutor med träspröjs. Porten flankeras av fönster (ej originalfönster), blinderingar och mot söder även en träport insatt 2003. Fram till porten från 2003 leder en rak ramp, täckt med naturstensplattor och gatsten, försedd med svartmålade järnräcken på var sida. I den södra flygeln finns två blinderingar och en gotisk träport som av allt att döma är original. Porten har glasat mittparti och nedre fyllningar är indelade i rutor dekorerade med svarta bultar. Fram till porten leder en ramp, täckt med gult marktegel, försedd med ett svartmålat järnräcke. I en av blinderingarna finns galler och ventilationsrör och invid porten finns skyltar som markerar handikapentré.

*Vänster: Södra flygelns port. Höger: Norra flygelns port samt fönster i parterrvåningen som är utbytta. På bilden ser man även de stora masverksfönstren med glasmålningar i trapphuset.*

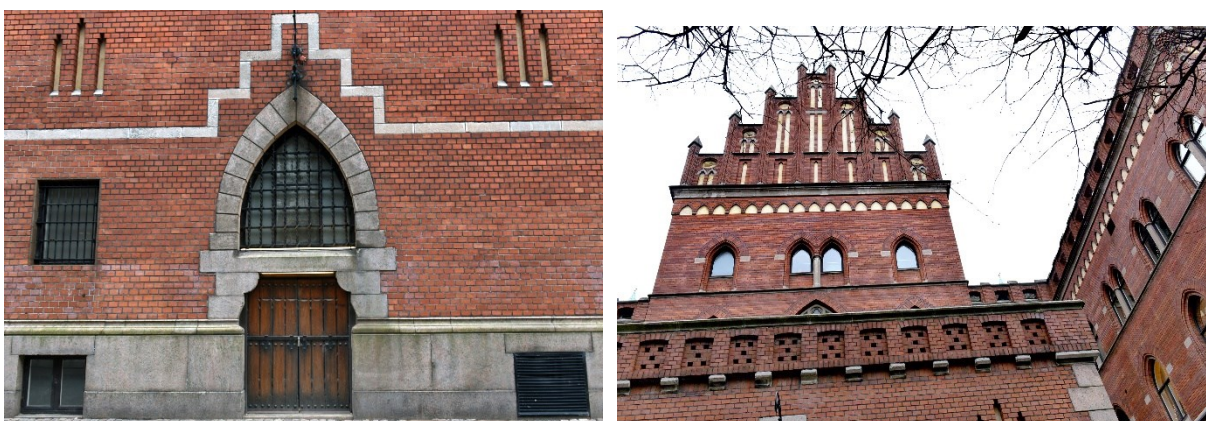
*Vänster: Mittpartiets port med överljus. Höger: mittflygelns trappgavel mot öster samt muren framför den mittersta rastgården.*
