## Rådhuset i Helsingborg

Rådhuset 3, Helsingborgs stad, Skåne län  
Kunskapsunderlag/2021-2022  
Lena Hector och Carita Melchert

Titel: Rådhuset i Helsingborg  
Författare: Lena Hector och Carita Melchert  
Kulturmiljörapport: 2022:1  
Fotografi: Lena Hector, Carita Melchert och Nelly Hercberg  
Omslagsbild: Rådhuset från söder, foto Nelly Hercberg  
Upphovsrätt: Där inget annat är angivet, enligt Creative Commons licens CC BY  
Länsstyrelsen dnr: 436-33836-2021

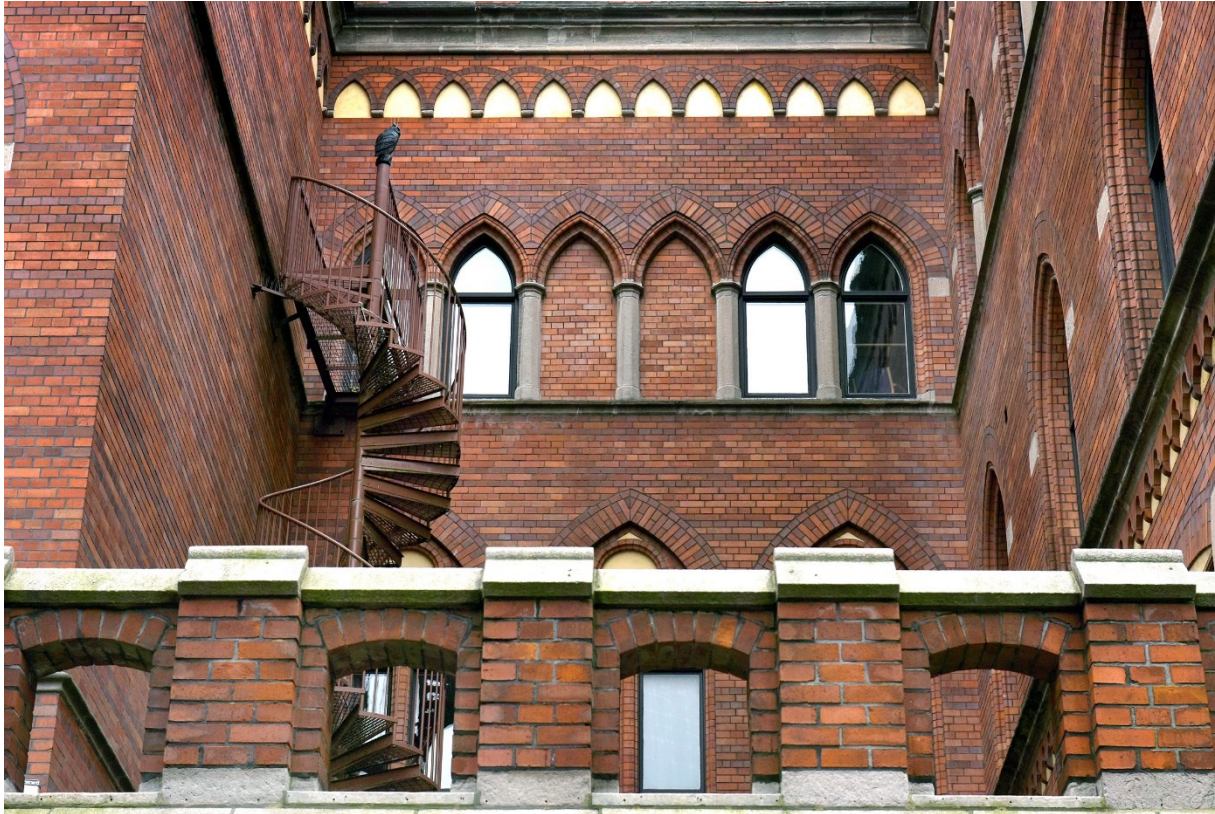
*Fasadparti mellan norra och mittersta flyglarna, sentida brandtrappa.*

I de indragna fasadpartierna (mellan flyglarna) är fönstren på plan två trappor upp masverksfönster infattat i en stickbåge och i ovankant en gulputsad rund blinding och sidofält. På plan tre trappor upp är det parställda fönster med två blindingar i mitten, indelade med skulpterade naturstenspilastrar. Ovan den profilerade takforslisten är det liksom på övriga fasaden en tegelmurad omgång.

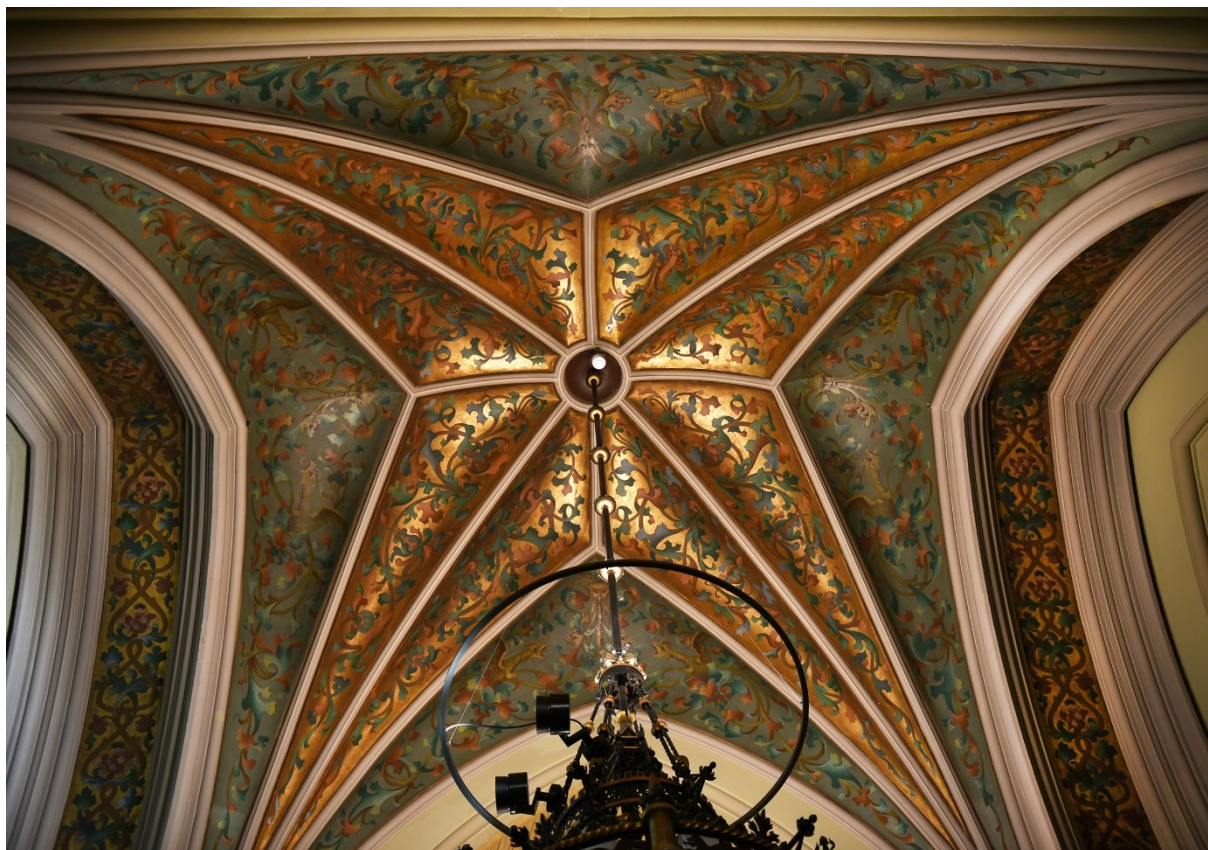
*Taket i Vigselrummet.*

Vigselrummet har ekparkettgolv i fiskbensmönster. Väggfälten är ljusgrönmalade. Taket är ett rikt bemålat stjärnvalv med gröna slingerornament på guldbotten och bärs upp av beigemålade ribbor. Stjärnvalvet omges av fyra spetsiga gördelbågar som vilar på knippepelare, kapitälerna har gotiska motiv och skulpterat ansikte, basen är liksom golvsockel krysshamrad och grågrönmalad. En takkrona av smidesjärn med förgyllning hänger i taket.

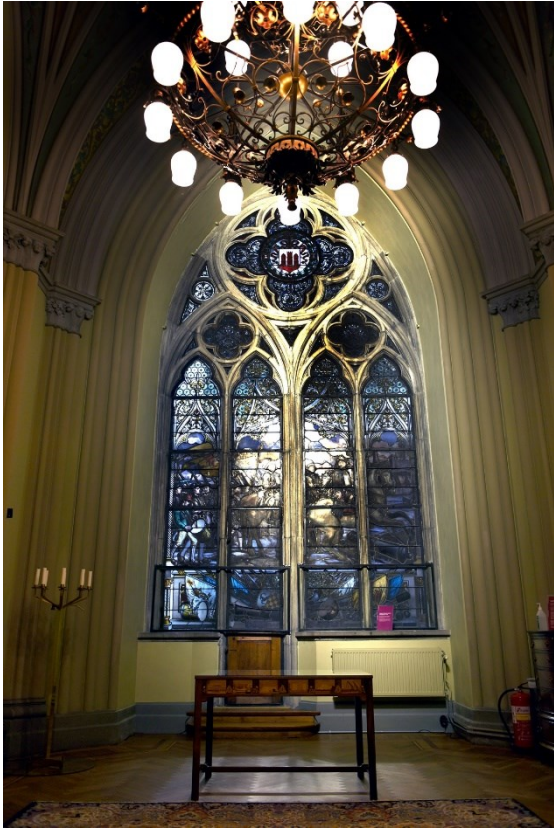
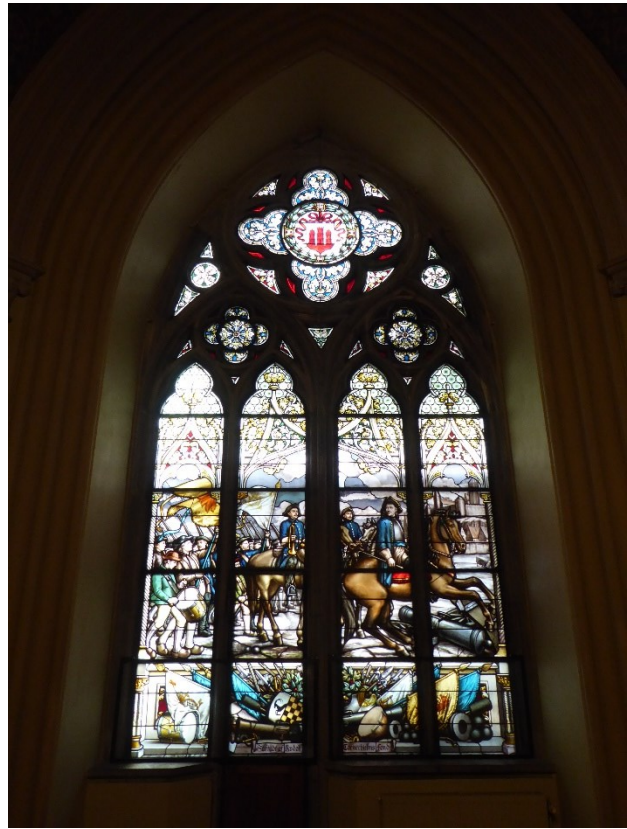
*Vigselrummets fönsternisch med glasmålningar.*

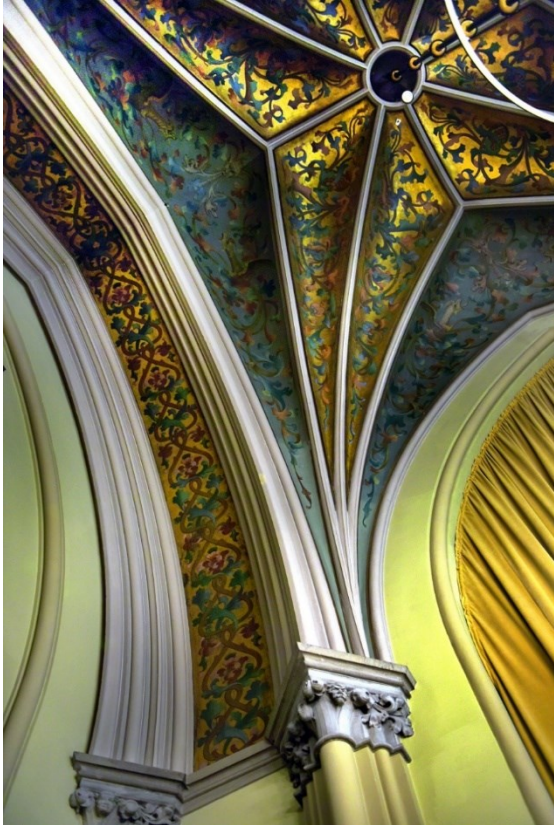
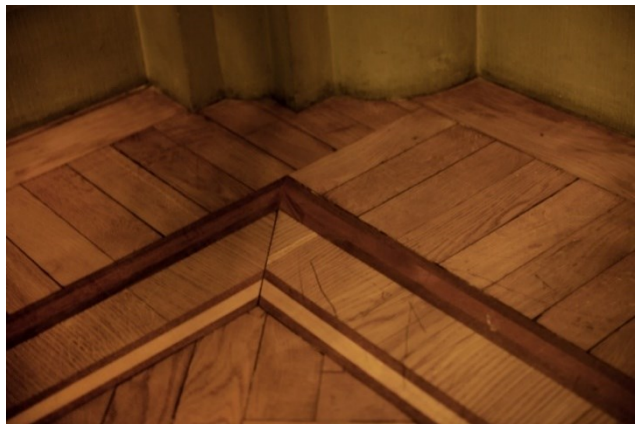
*Vigselrummets takvalv och knippepelare. Den gröna väggfärgen återges på bilden skarpare än i verkligheten. Detalj av parkettgolv.*

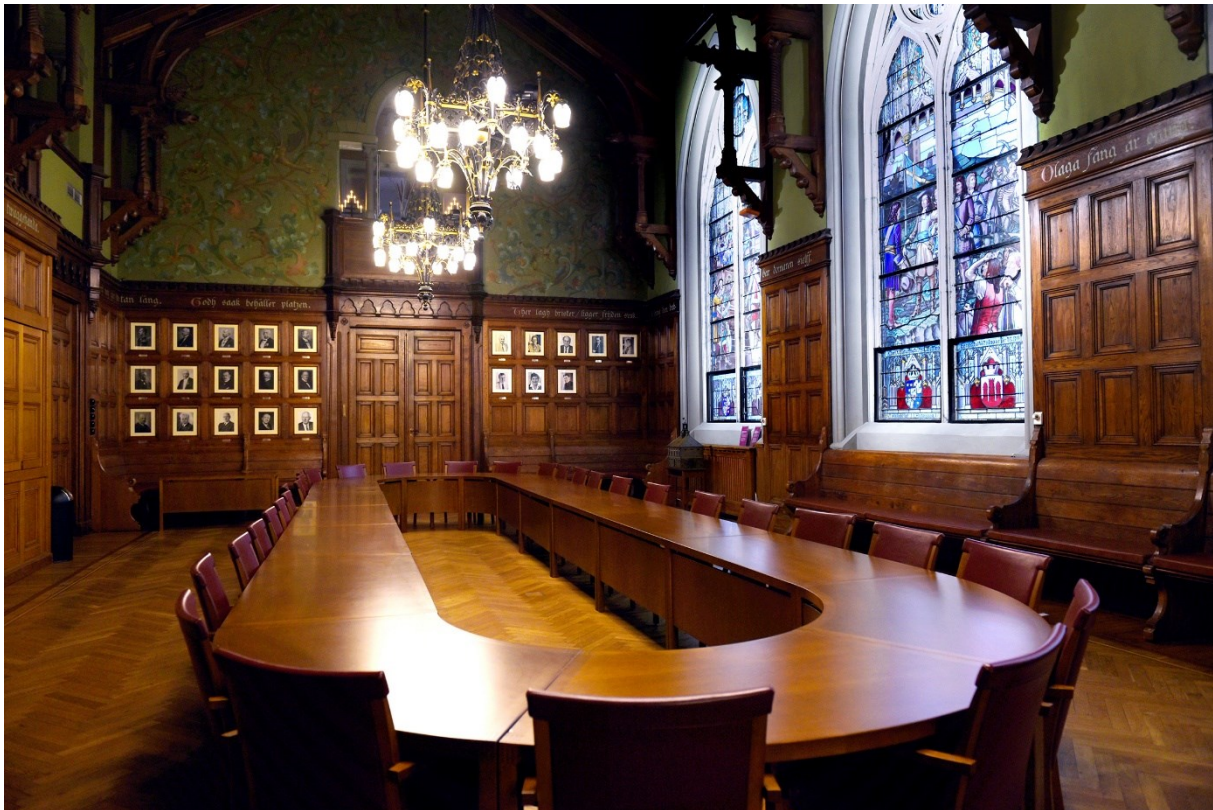
*Kommunstyrelsens sessionssal. Södra gavelväggen med dekormåleri och öppning stödd av gjutjärnskolonner. Två av östra väggens glasmålningar.*

**Kommunstyrelsens sessionssal** ligger direkt söder om vigselrummet. Utöver en spetsbågig öppning mot vigselrummet finns tre övriga dörrförsedda entréer, en mot söder och två mot öster. Samtliga är pardörrar av ek med spegelindelning. Golvet är ekparkett i fiskbensmönster med en fris längs alla väggar. Väggarna är, i höjd med dörrarnas överkant, klädda med kassettpanel av ek som avslutas med ett listverk försett med ordspråk i medeltidsinspirerat typsnitt i guldfärg. Ovan dörrarna är dörrömfattningar utskurna dekorerade med bland annat drolier. På den södra rumsgaveln finns ett antal porträtt av tidigare tjänstepersoner placerade i vissa kassetter. Ovan väggpanelen på östra sidan finns en väggfast klocka. Längs stora delar av väggarna finns fasta bänkar av ek. Elementskydd av ekribbor döljer elementen.

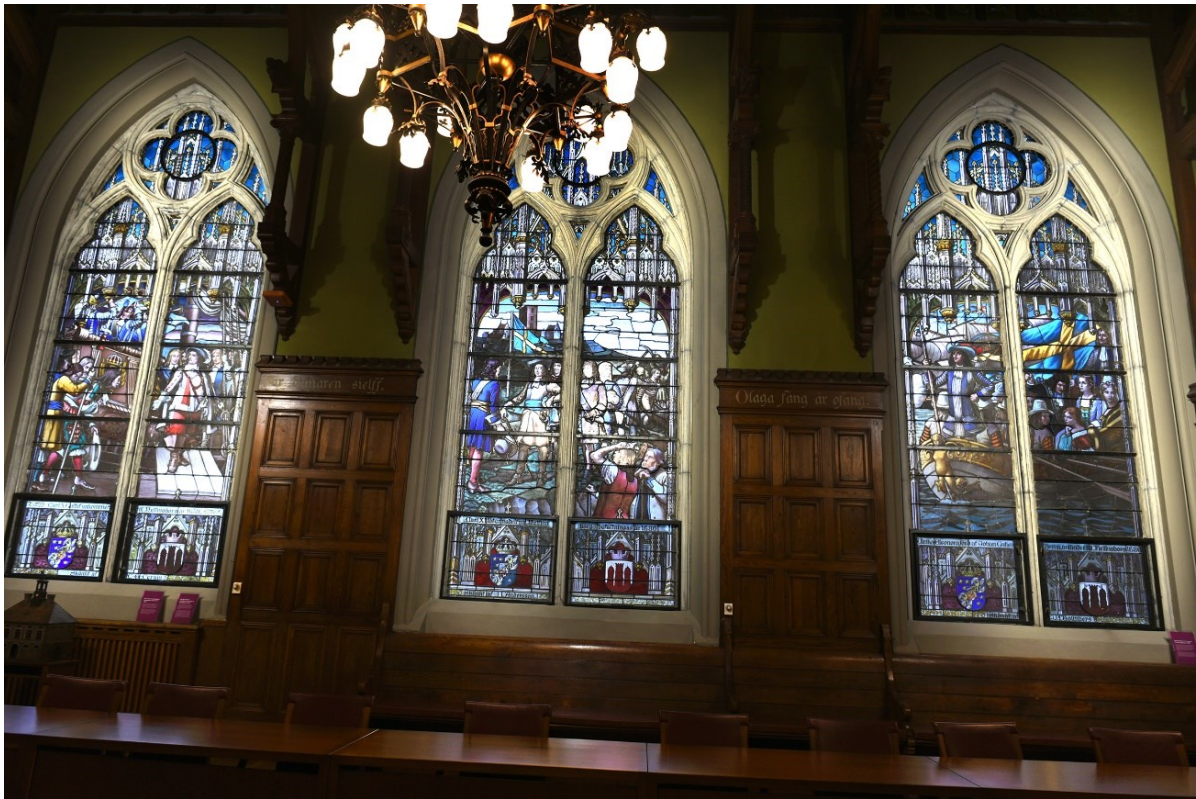
*Glasmålningar och väggfasta bänkar i kommunstyrelsens sessionssal.*

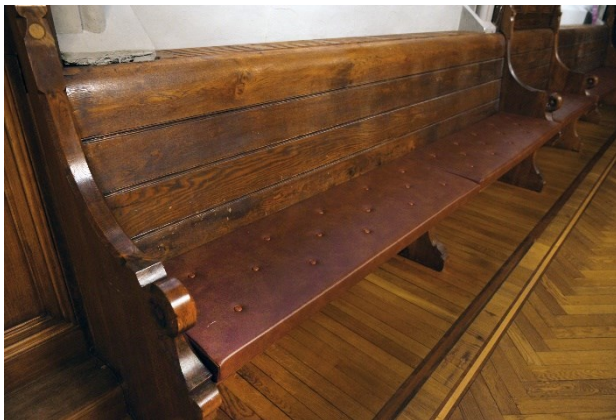
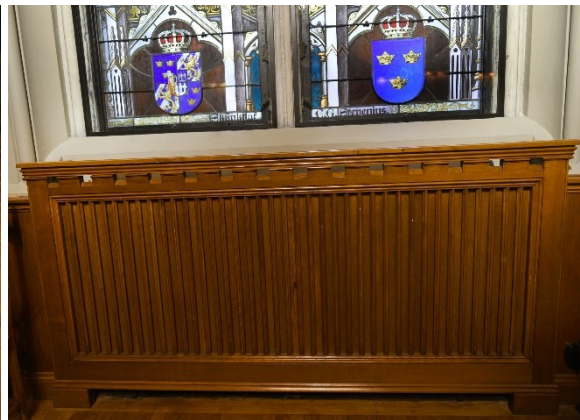
*Vänster: Bänk och parkettgolv i kommunstyrelsens sessionssal. Höger: Exempel på elementskydd, kommunfullmäktiges sessionssal.*

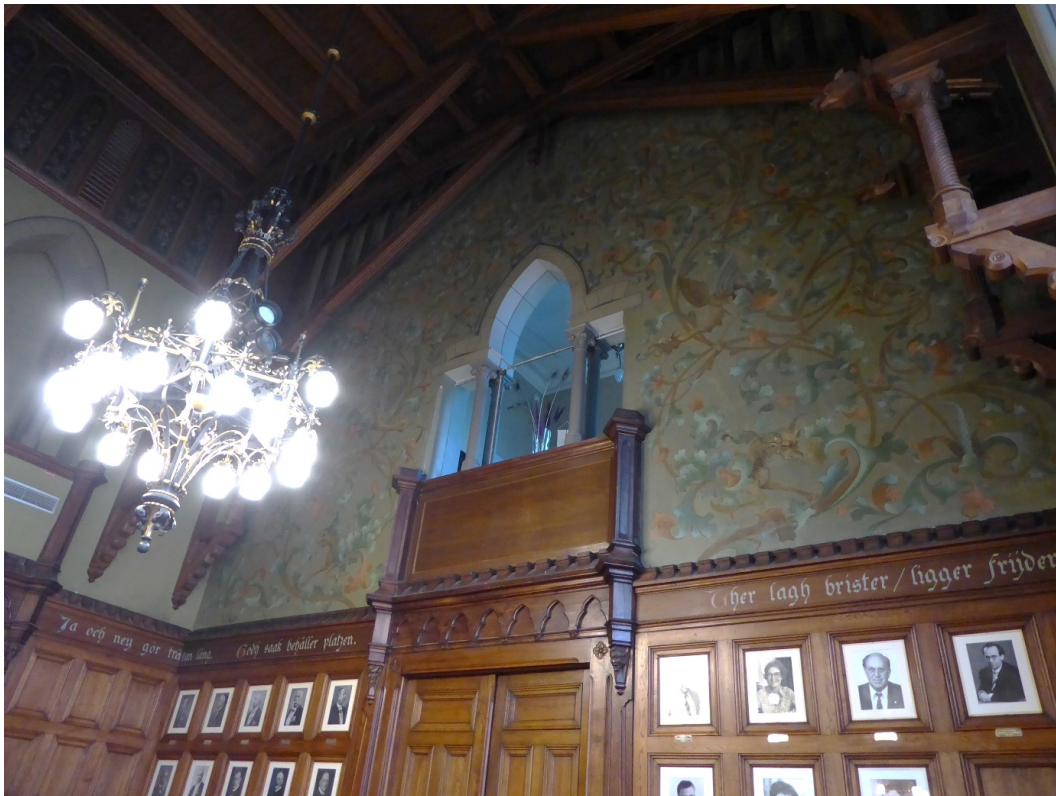
*Kommunstyrelsens sessionssal. Spetsbågig öppning stödd med gjutjärnskolonner i södra gavelväggen. Till vänster i bild skymtas blinderingsgalleri med dekormålningar.*

På väggarna är stora konsoltakstolar fästa. Den öppna takstolen i medeltidsinspirerad stil är av mörkt trä (ek). Den är rikt utsmyckad med utskurna detaljer som kolonner med kapitäl, drak huvuden och spetsbågiga genombrott längs med takfallet. Takstolen i mörk ek korresponderar med den mörka ekpanelen längs väggarna. Från taket hänger också tre stora pendelarmaturer av smidesjärn i svart och förgyllning.

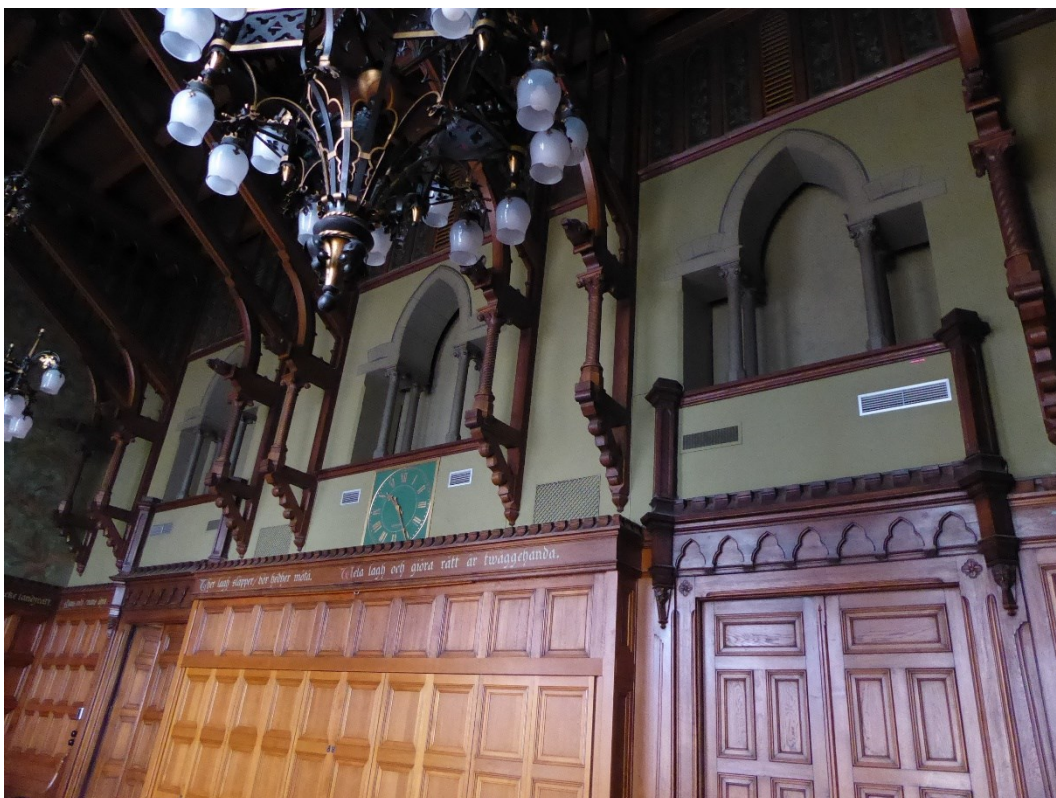
*Kommunstyrelsens sessionssal. Spetsbågiga öppningar i östra väggen.*

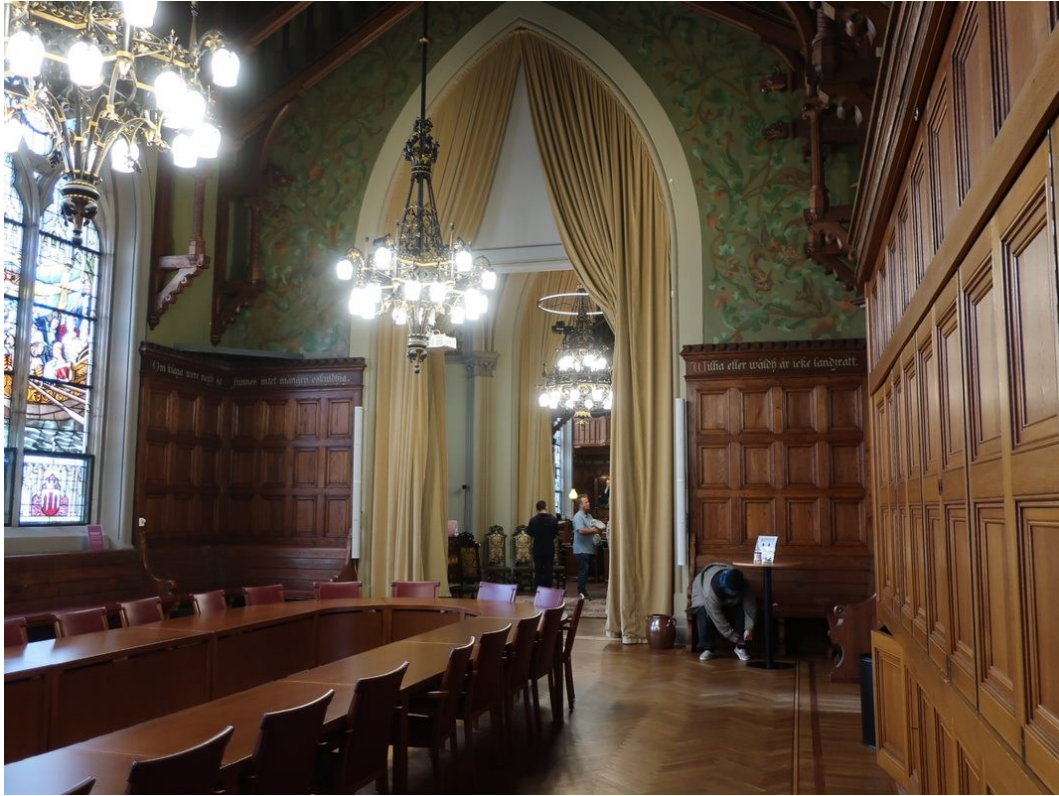
*Kommunstyrelsens sessionssal. Spetsbågig öppning mot vigselrummet och framtaget dekormåleri. I kommunfullmäktiges sessionssal finns en likadan öppning mot vigselrummet.*

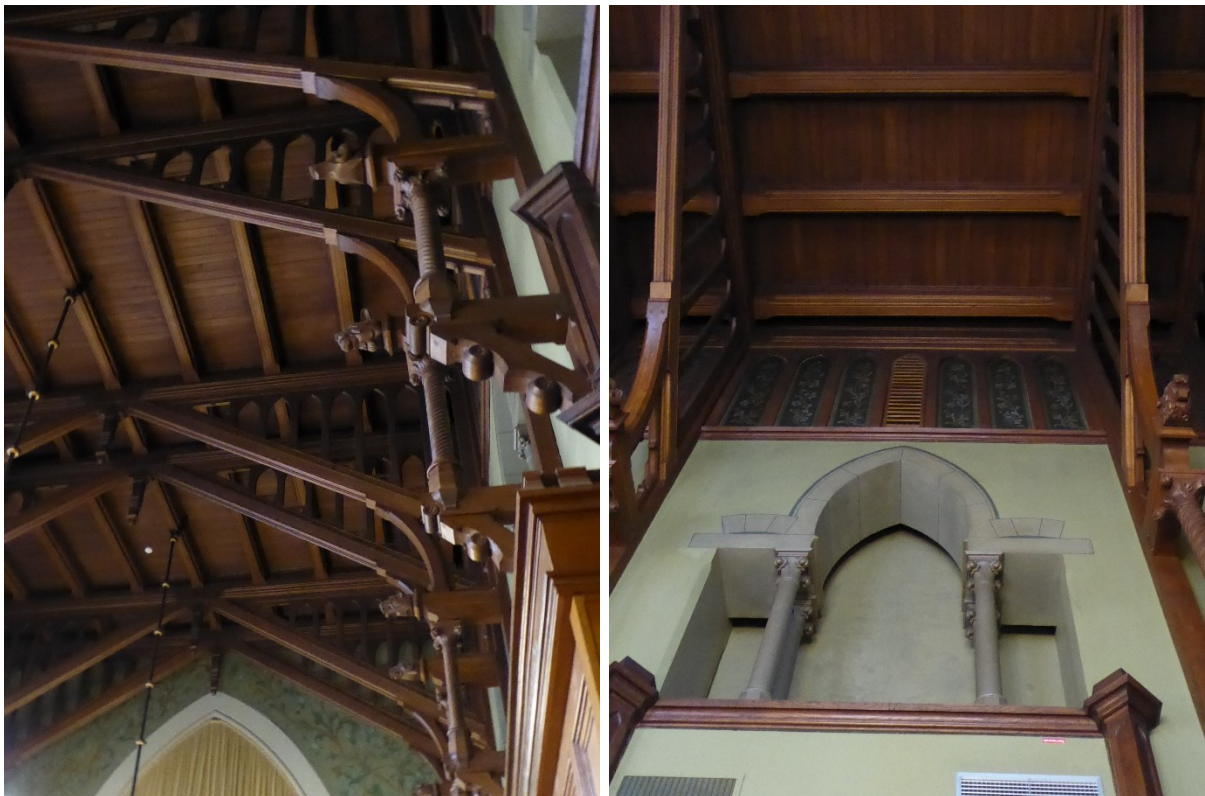
*Tak och östra väggen i kommunstyrelsens sessionssal.*

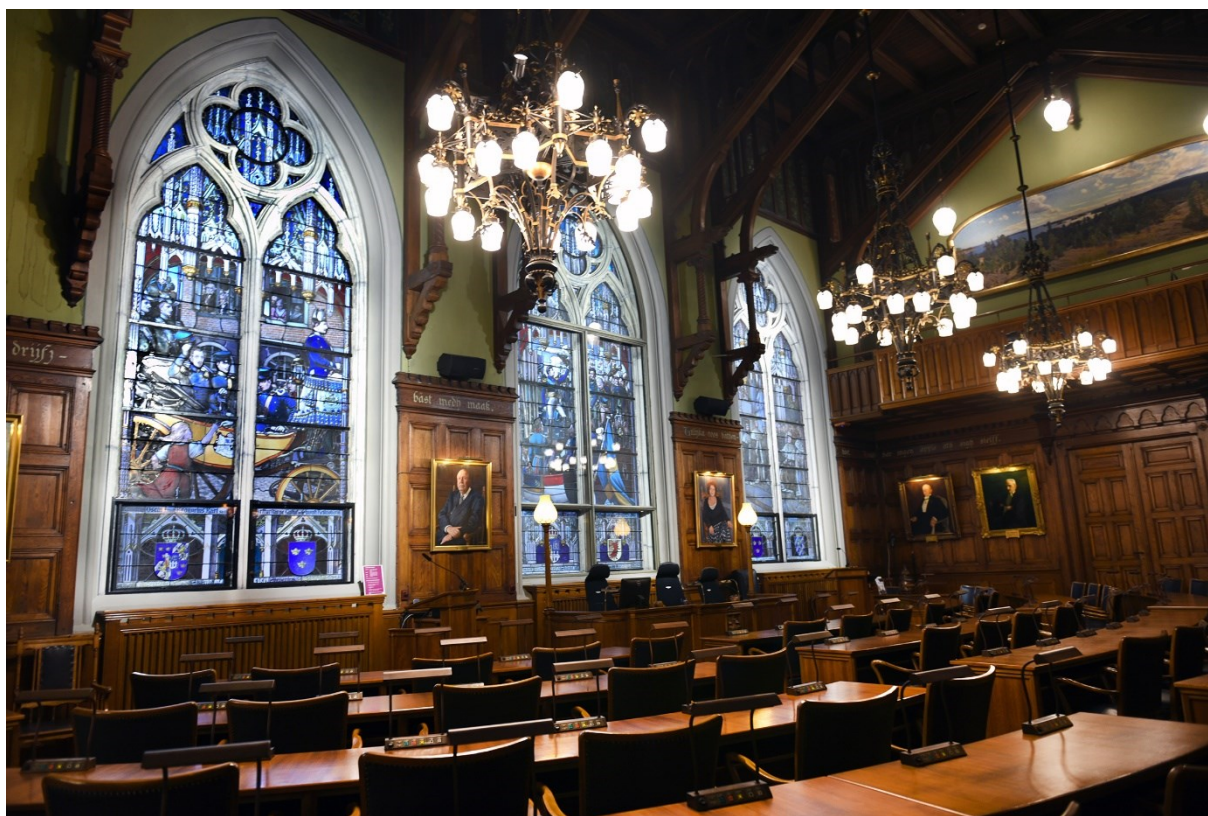
*Kommunfullmäktiges sessionssal. Åskådarläktare från 1949 till höger i bild.*

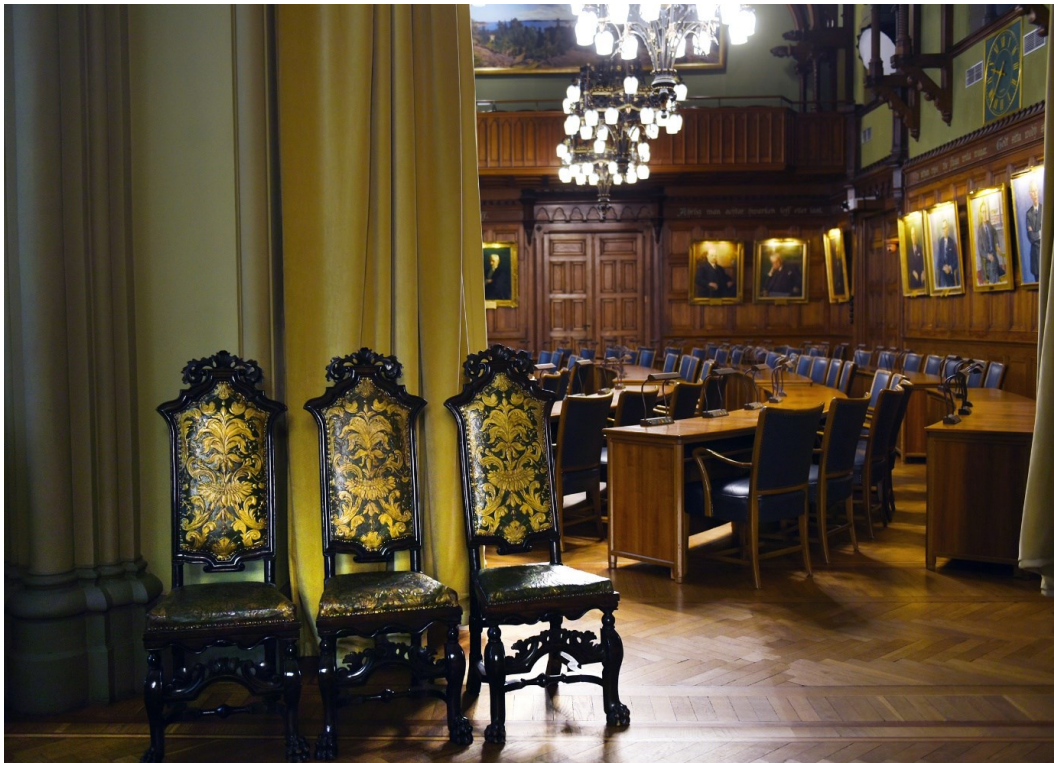
*Vy från vigselrummet mot kommunfullmäktiges sessionssal. Notera takstolens konsoler och klocka på väggen till höger i bild.*

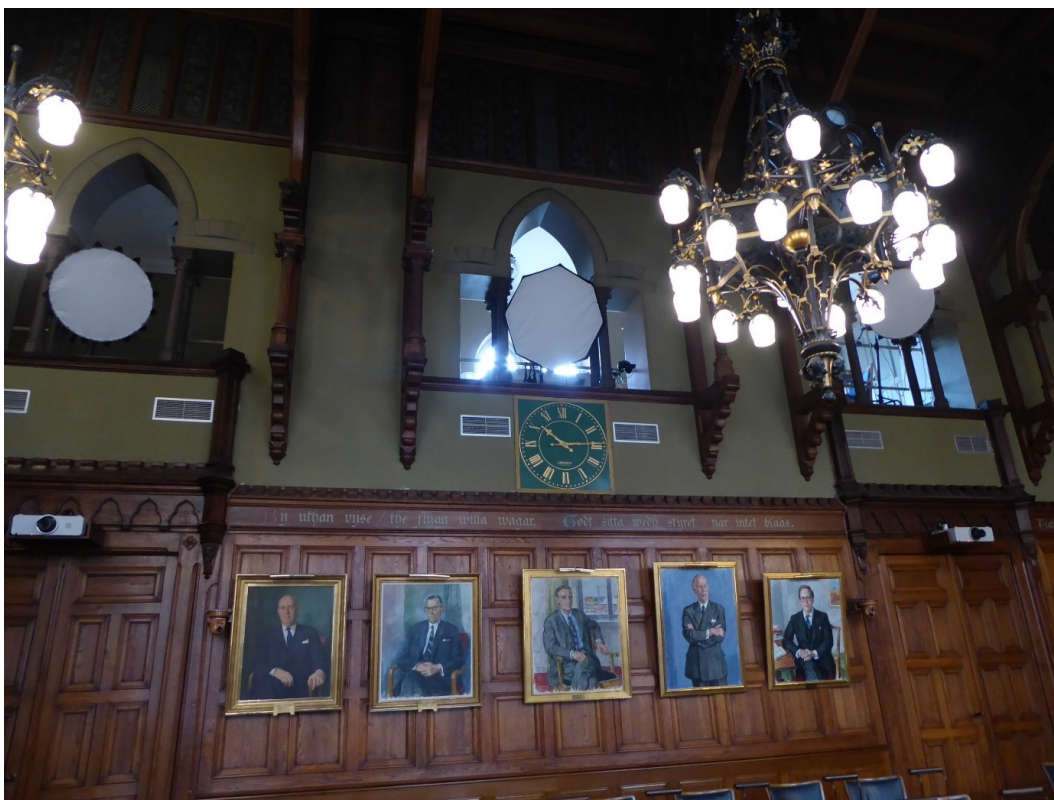
*Kommunfullmäktiges sessionssal. Östra väggen med spetsbågiga öppningar.*

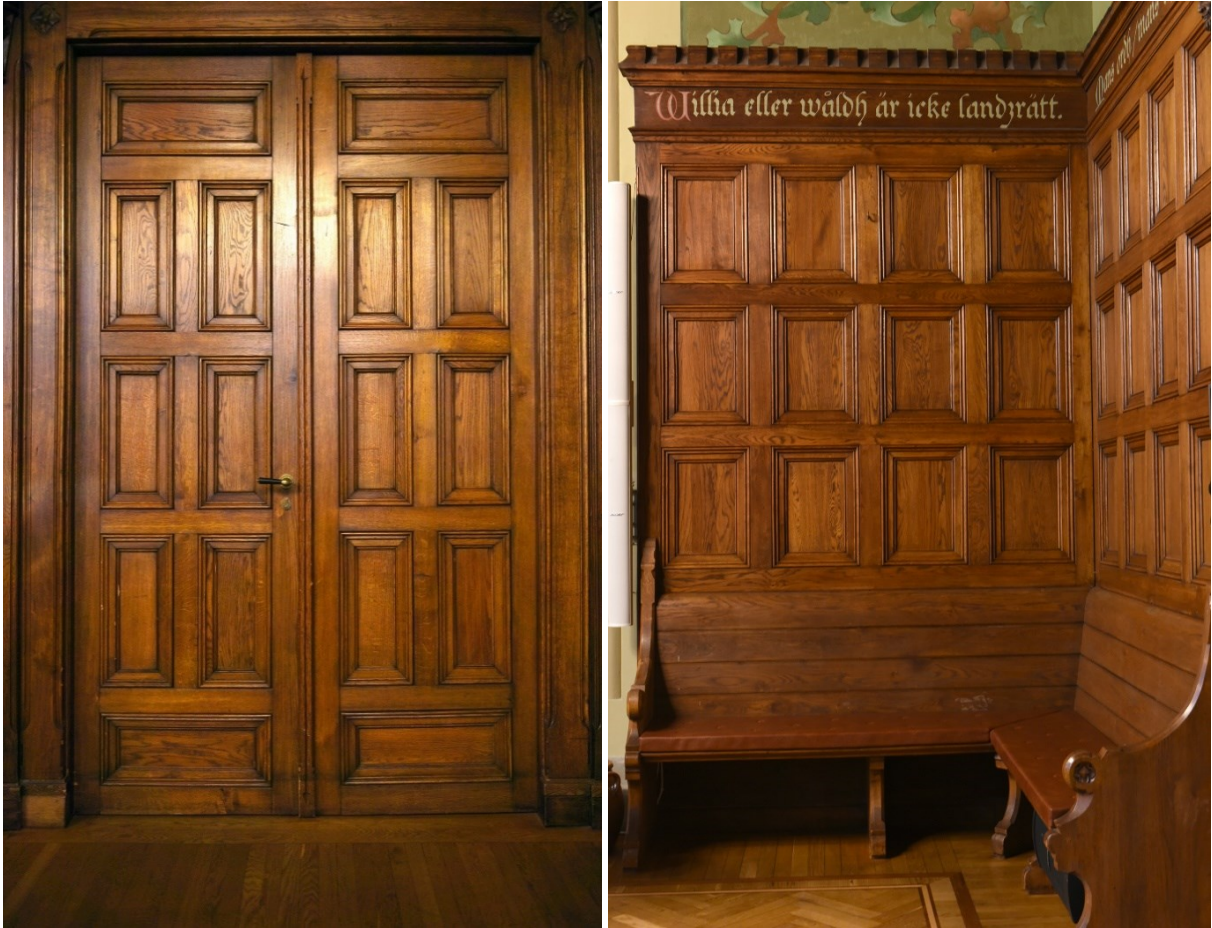
*Exempel på dörr i sessionssalarna. Vägghpanel med ordspråk samt väggfasta bänkar.*

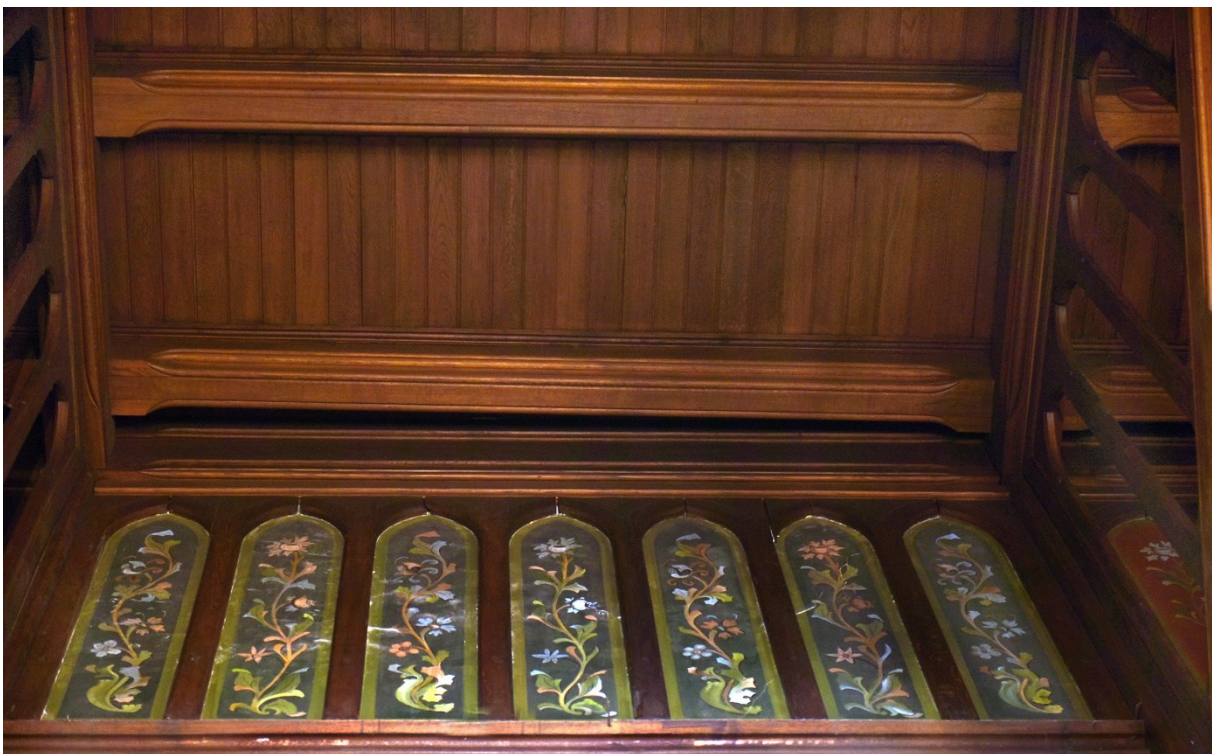
*Tak med blinderingsgalleri.*

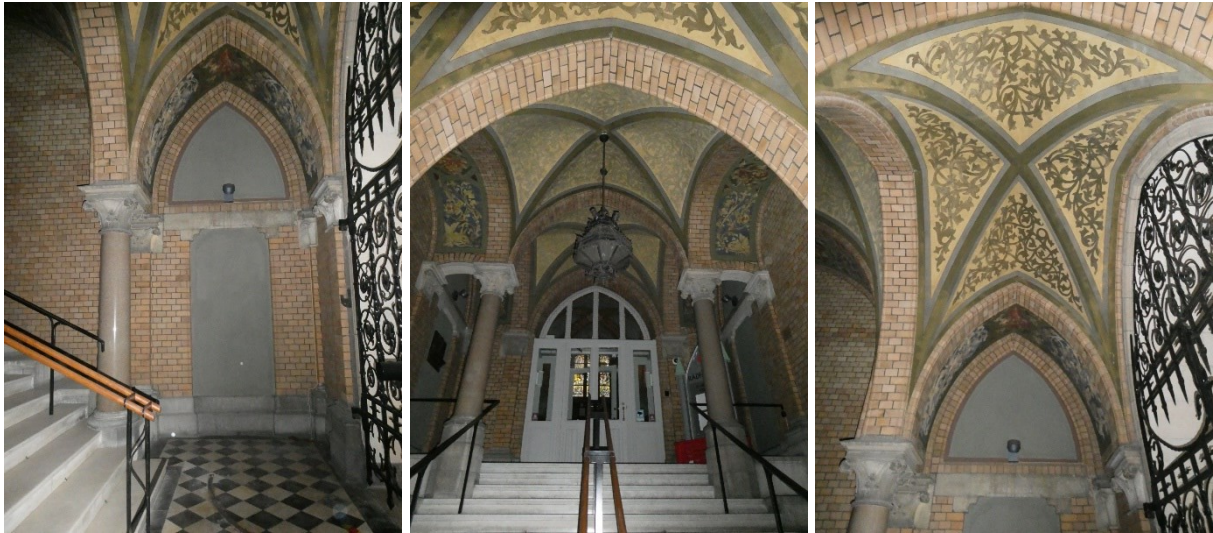
Nedre trapphallen.

Huvudentrén vid Drottninggatan användes från början endast vid officiella tillfällen. Från huvudentrén kommer man först in genom gallergrinden i den nedre trapphallen som sträcker sig till våningen 1 trappa upp. Trappan har steg i vit marmor och fyra blankpolerade kolonner av granitisk stenart med bas och kapitäl av troligen sandsten. Kapitäl med blad- och figurativ ornamentering. På var sida av trappan finns handledare av svart järn och mitt i trappan ett trappräcke med handledare av trä. Trappräcket i mitten tillkom 2013. Golvet är här, liksom i övriga avsatser och vilplan, täckt med svarta och vita plattor lagda i schackmönster. De vita plattorna är marmor och de svarta troligen diabas. Väggarna är klädda med gult tegel från Skromberga och är uppdelade av pilastrar försedda med kapitäl och bas lika som kolonnerna. Takets kryssvalv har ribbor av gult tegel, valvkapporna är rikt dekorerade med schablonmålade bladrankor på gul botten och målade lister. Sidovalvens bågar har målade växtrankor med drolier och textband. I förhallens bågar finns också målningar som föreställer bland annat "Rättvisan" och en medeltida borgmästare. Väggnischer är gråmålade. År 2000 sattes en receptionslucka igen. På sidoväggens första överliggare finns inhugget namnet på byggnadens arkitekt. En lykta av smidesjärn och glas hänger i taket.

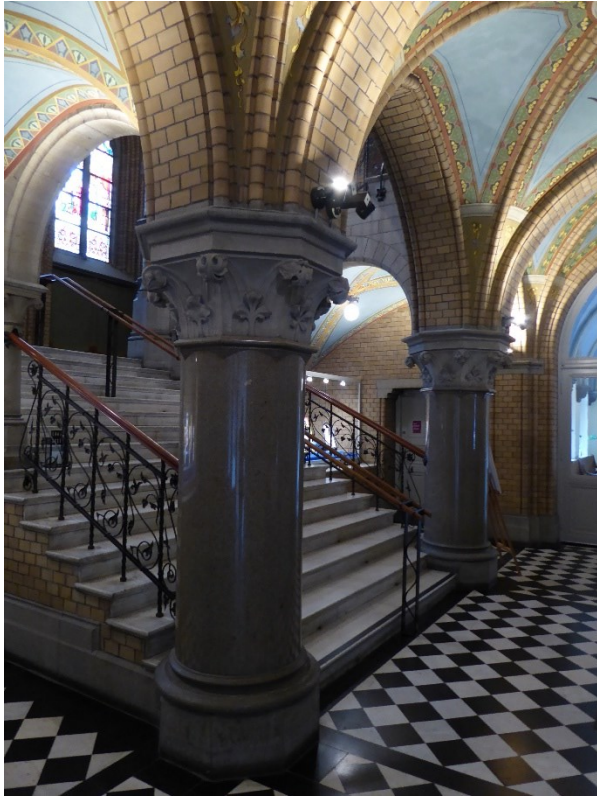
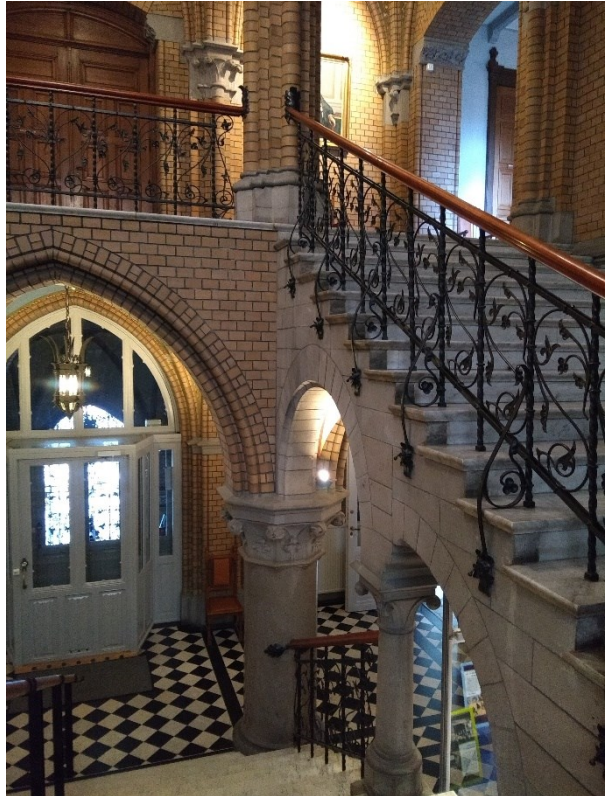
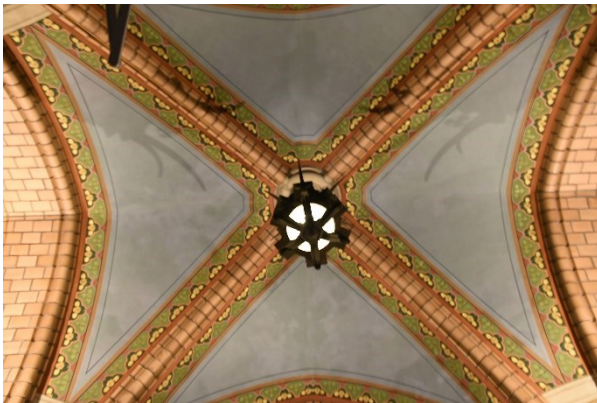
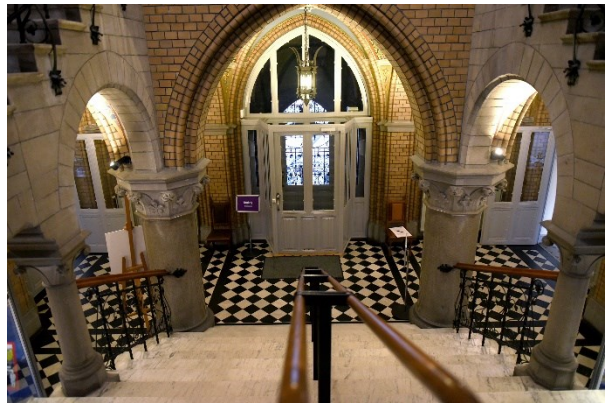
*Trapphallen på våning 1.*

Trapphallen på våning 1 är avskärmd från den nedre trapphallen med vitmålade glasförsedda trädörrar med stickbågigt överljus. Innanför dörrarna finns också ett sentida tillkommet uppglasat vindfång. Även mot korridorerna i norr och söder finns samma typ av glasade ursprungliga dörrar. I trapphallen är samma golv- och väggbeklädning som i nedre trapphallen - svarta och vita plattor lagda i schackmönster av marmor och troligen diabas samt gult Skrombergategel på väggar. Två kolonner av blankpolerad granitisk sten med kapitäl och bas av ljusare stenart, troligen sandsten, bär upp kryssvalv. Valvribborna är i gult formtegel, slutsten är i form av en takrosett. Valvkapporna är målade ljusblå med schablonmålade bärdmönster.

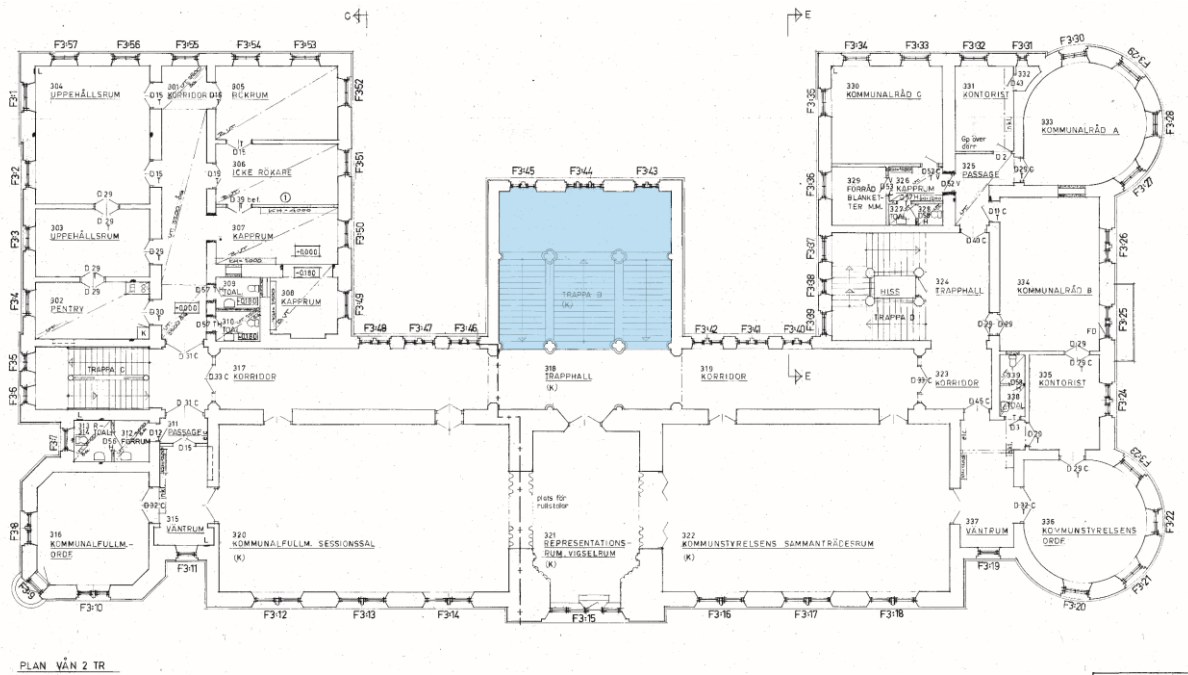
Våning 2. Trappa och vilplan med lancettfönster markerat.

Mitt fram i trapphallen finns huvudtrappan, paradtrappan, som är en tvåarmad trappa med steg av marmor och med sirliga svarta smidesjärnräcken. Mitt i trappan finns sedan 2013 också ett trappräcke. Trapploppen bärs upp av rundbågar bemålade med kvaderstensimitation och kolonner. På vilplanet finns tre spetsbågiga fönster med glasmålningar med medeltida motiv. Fönstren har tre lancetter (vertikala fält) med klöverbladsformat krön. Målningarna omfattar tolv rektangulära fält. Två kolonner i profilerat gult tegel bär upp takvalven, också dessa kolonner har bas och kapital av ljus stenart (sandsten). Valven är bemålade lika som i trapphallen ovan beskrivet. Väggarna på vilplanet och på sidorna av trappan är slätputsade och bemålade. På vilplanet är målat draperier. Sidoväggarna är indelade i fält dekorerade med fyrpass i klara röda färger.

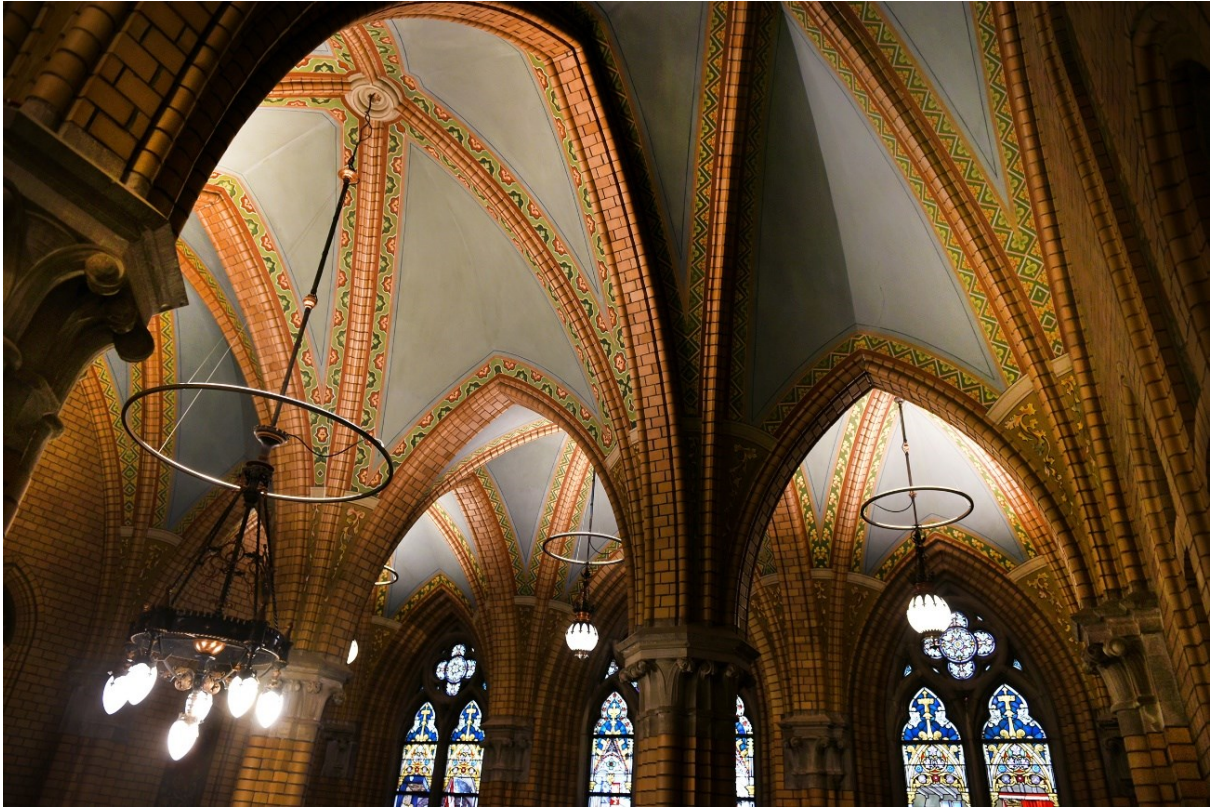
Glasfönstermotiv på vilplan:

"Trekungamötet i Helsingborg år 1310"

"Drottning Margareta friger kung Albrekt av Mecklenburg år 1395"

"Erik av Pommern förnyar Helsingborgs stadsprivilegier år 1414"

Tak i trapphus och trapphall 318. Lancettfönster med glasmålningar på vilplan.

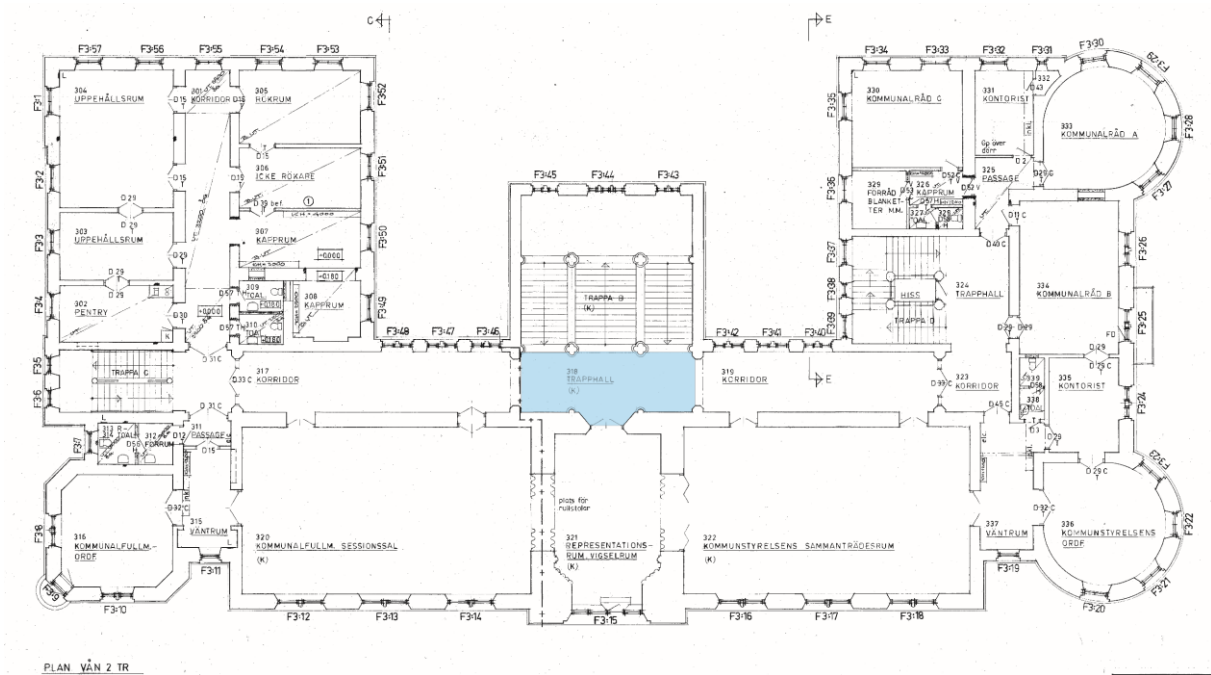
Våning 2. Trapphall markerad.

Golvet är här, liksom vilplan och trapphall i huvudtrappan, täckt med svarta och vita plattor lagda i schackmönster. De vita plattorna är marmor och de svarta troligen diabas. Längs väggarna löper en svart fris. Ordspråk målade i guldfärg i en medeltidsimiterande stil finns på väggarna utanför vigselrummet och på sidoväggarna i trapphallen. Dörren som leder in till Vigselrummet och sessionssalarna har dekorativt utskurna omfattningar i mörk ek lika som dörrbladens ek. Trapphallen är öppen mot korridorerna mot norr och söder.

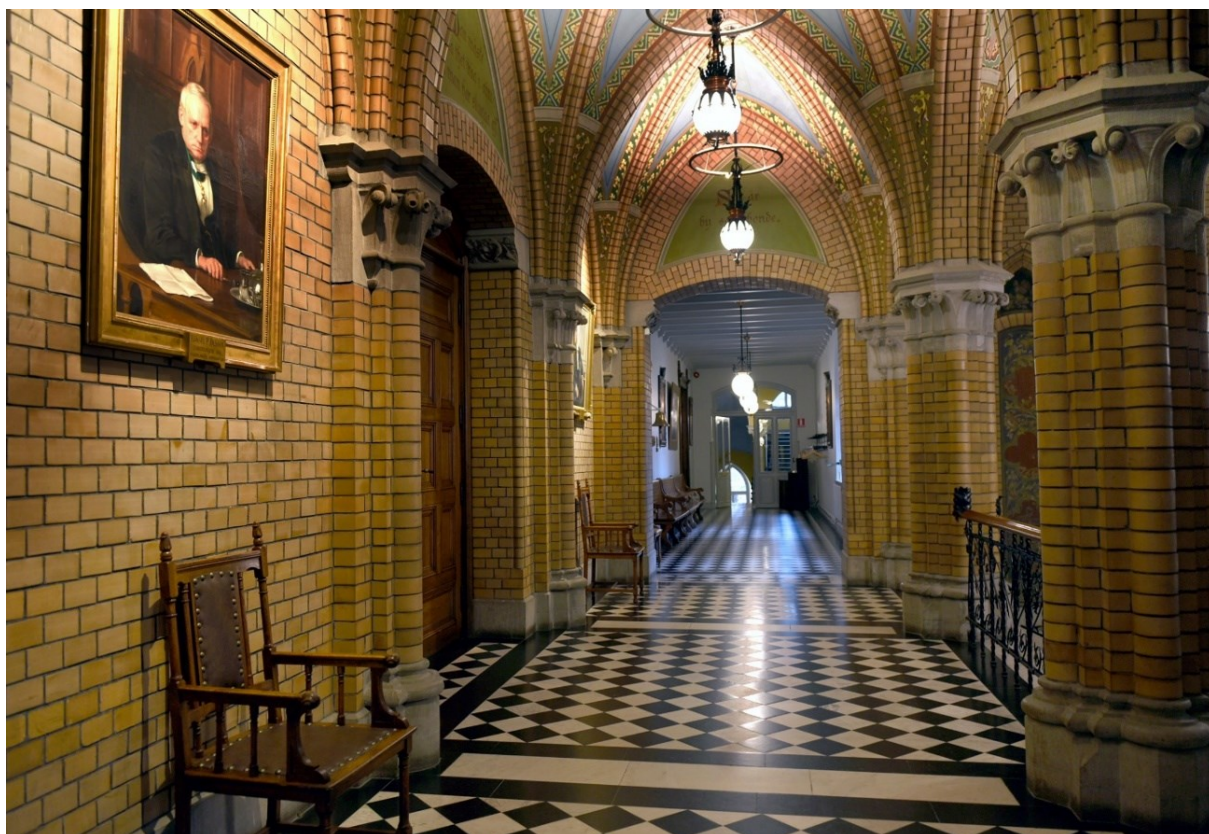
*Trapphall vy mot norr, till vänster ingång till Vigselrummet, ordspråk i gröna väggfält.*
