## Rådhuset i Helsingborg

Rådhuset 3, Helsingborgs stad, Skåne län  
Kunskapsunderlag/2021-2022  
Lena Hector och Carita Melchert

Titel: Rådhuset i Helsingborg  
Författare: Lena Hector och Carita Melchert  
Kulturmiljörapport: 2022:1  
Fotografi: Lena Hector, Carita Melchert och Nelly Hercberg  
Omslagsbild: Rådhuset från söder, foto Nelly Hercberg  
Upphovsrätt: Där inget annat är angivet, enligt Creative Commons licens CC BY  
Länsstyrelsen dnr: 436-33836-2021

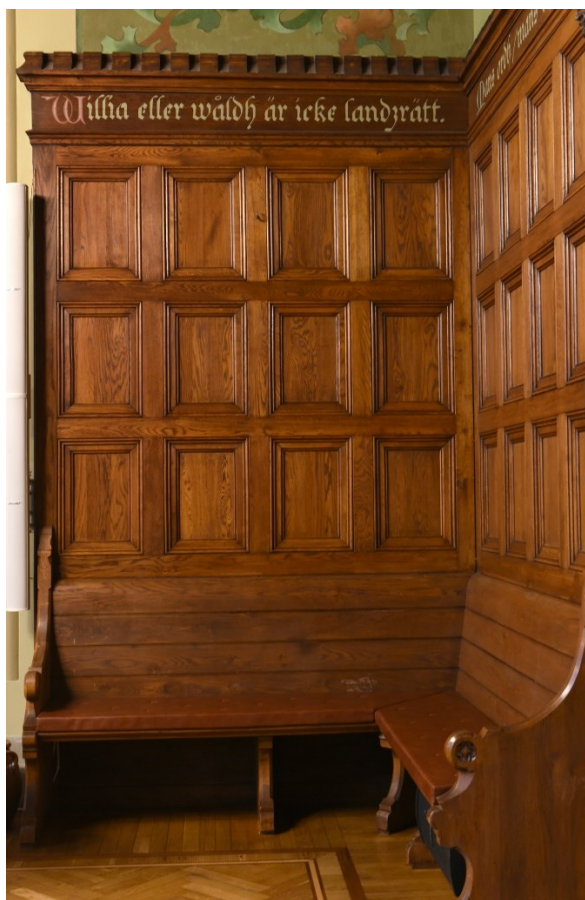
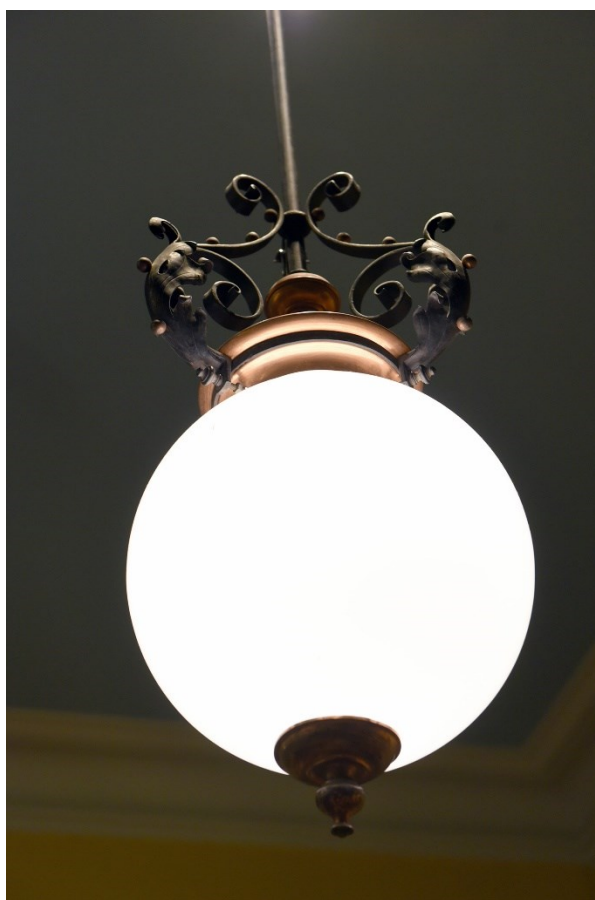
Bland inredningen finns bevarat särskilt dekorerad och utvald inredning speciellt framtagen för Rådhuset i Helsingborg. Vid uppförandet var rummets träinredning en dyr utgiftspost men så var det också en omfattande inredning. Snickeriarbeten i såväl tak som väggpaneler utfördes av Jönköpings Mekaniska Snickerifabrik. 1896 kläddes väggarna med en fyra meter hög träpanel och trätaken med en öppen takstol i medeltida stil sattes på plats. På golven lades parkett, och här till försågs samtliga väggar med väggfasta bänkar. De väggfasta bänkarna tillverkades också av Jönköpings mekaniska Snickerifabrik. De hade en viktig estetisk uppgift, att förstärka intrycket av medeltid i de två sessionssalarna. Dessa bänkar finns bevarade i södra sessionssalen (kommunstyrelsens sessionssal).

*Väggfasta bänkar i sessionssalen samt exempel på takarmatur.*

Här till finns takkronor av olika slag i bland annat sessionssalarna, trapphusen, trapphallarna och korridorerna varav flertalet bör vara original. Armaturer och takkronor är utformade som en del av rådhusets miljö och är särskilt värdefulla som en del i helheten. I korridorer och trapphallar finns det också vissa möbler av mörkt trä som bör vara ursprungliga och ritade för byggnaden. Anbud på möbler till rådhuset togs in 1896 och omfattade samtliga möbler, mattor och gardiner. Det blev Joseph Lejas möbelfirma i Stockholm som levererade möblerna som i huvudsak bestod av stolar och bord, tillverkade efter ritningar av Hellerström.

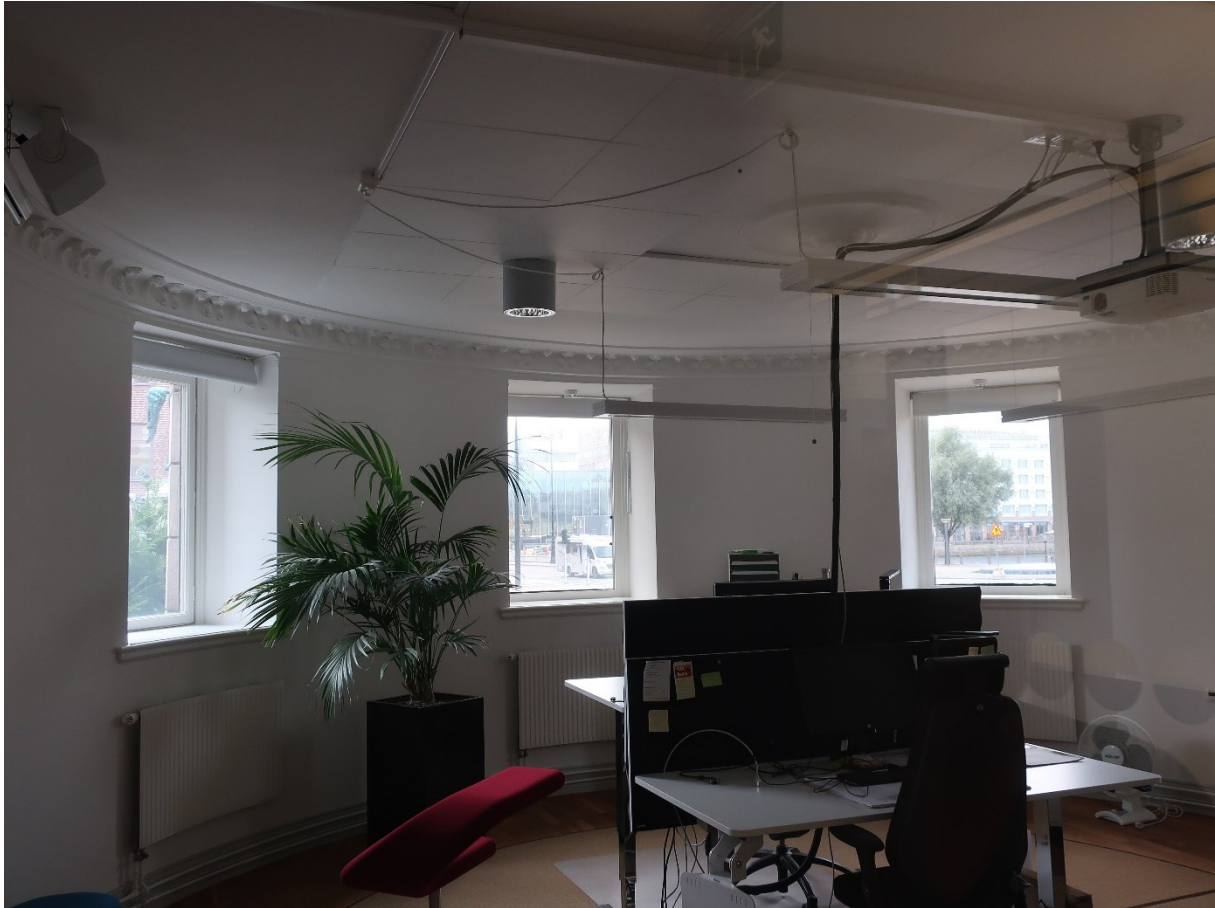
*Tornrum med stuckatur.*

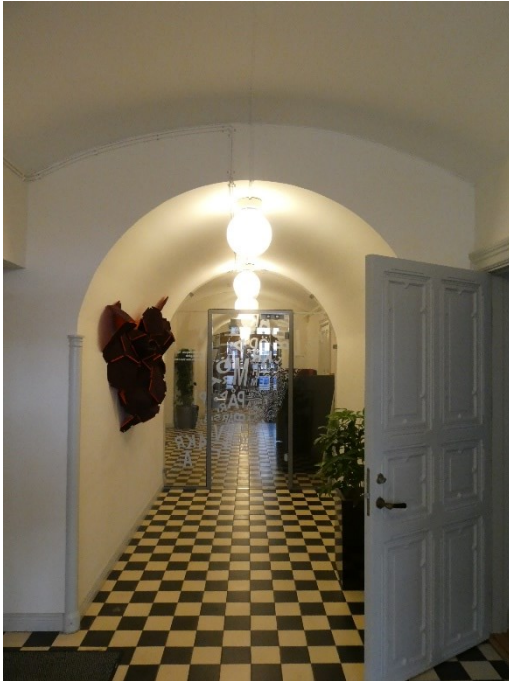
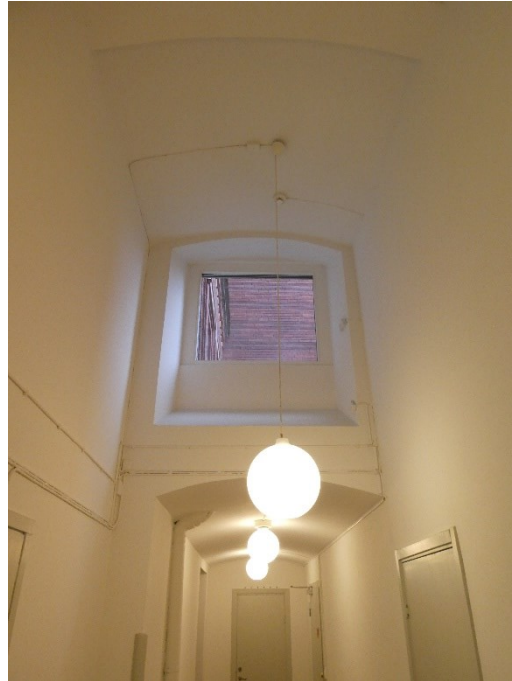
Vänster: Korridor med bevarad dörr till tornrum och komplettering med glaspartier.  
Höger: Vid tidigare celler.

Planlösningen är till sin huvudstruktur bevarad med vissa förändringar. De ursprungliga utrymmena logemente för brandkåren längst i norr och cellerna i våningsplanets mitt har byggts om till kontor och arkiv med nya väggar och dörrar. De två spiraltrappor som gått mellan parterrvåningen och våning 1 är igensatta.

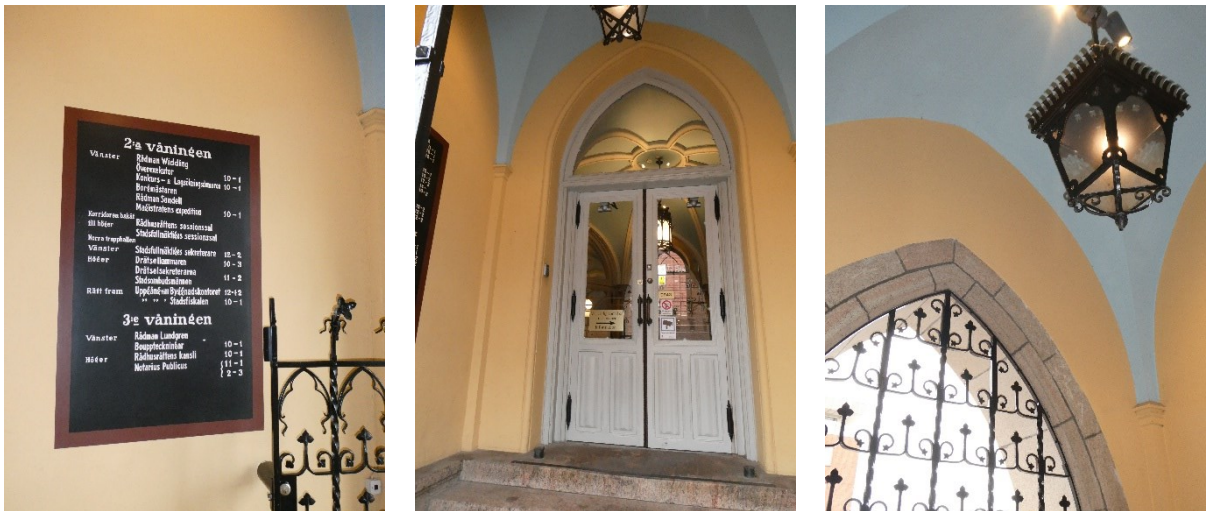
Vid den södra entrén, innanför smidesporten i gotsk stil, finns ett vindfång med putsade gulmålade väggar och ljusblått valv. En trappa av röd granit leder upp till entrédörren. Dörren är av trä med glas i

de övre speglarna samt ett spetsbågigt överljus. Dörren har samma utformning i speglarna som de invändiga dörrarna. Dörren är försedd med dekorativa draghandtag och kraftiga svartmålade gångjärn av typen ekollon. På vardera sidan i vindfånget finns målade väggtaflor som berättar om de ursprungliga funktionerna på varje våningsplan. Innanför entrédörren finns vestibul med reception. Golven i vestibulen och anslutande korridor är täckta med terrazzoplattor lagda i mönster. Vestibulen har kompletterats med ny pardörr som är kopia av äldre.

Vindfång innanför smidesporten.

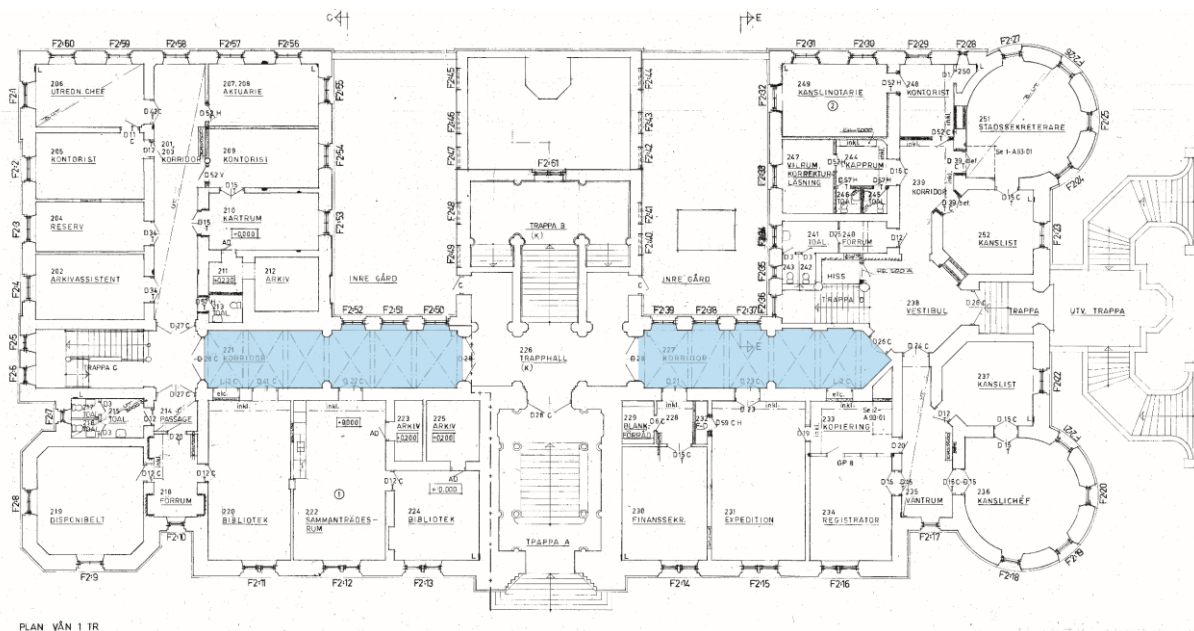
Våning 1. Sidokorridorer markerade.

Sidokorridoren på våning 1 (rum 221 och 227) har golv av mönsterlagda terrazzoplattor i samma material som i vestibulen samt i norra och södra trapphusen. Väggarna är putsade målade ljusgult. Takets kryssvalv är målade ljusblått och ribborna ljust beige med profilerade något mörkare vederlag (möjligen natursten). I taket hänger pendlar med glasglobber som sannolikt är original. Från korridoren leder spegeldörrar in till varje rum. Golvlister och dörrfoder är profilerade. Korridoren får även ljus genom fönstren mot öster. Dörrarna som skiljer korridoren från trapphusen i norr och söder är pardörrar av trä med glas i de övre speglarna samt sido- och överljus. Dörrar med snickerier är målade ljusgrått. Dörrarna har samma dekorativa utförande som är genomgående i rådhuset.

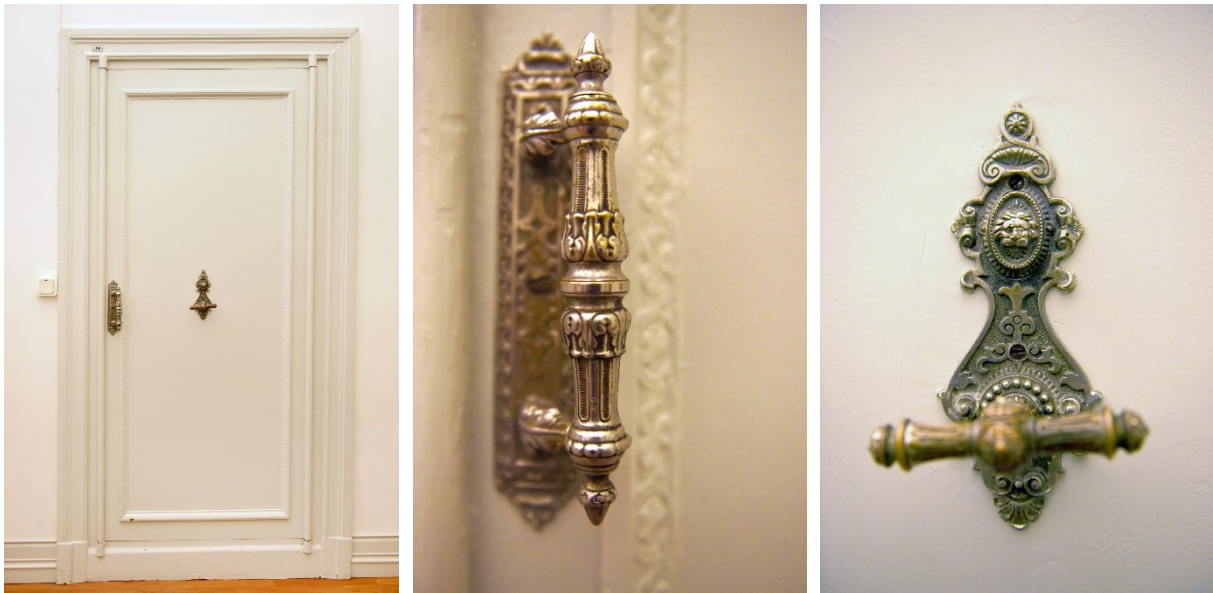
*Dekorative arkivdörrar.*

Särskilt kan noteras de dekorativa ståldörrarna till utrymmen som varit arkiv (i rum 211 och 222). Rum 212 var ursprungligen slangtorn och skiljer sig från övriga utrymmen genom ett anspråkslösare utförande och synlig betonggjutning i stommen. Toaletter har inredning från omkring 1900-talets mitt och 1980-talet, generellt med kakel och klinkerklädda ytor. Vissa mindre utrymmen har plastmatta.

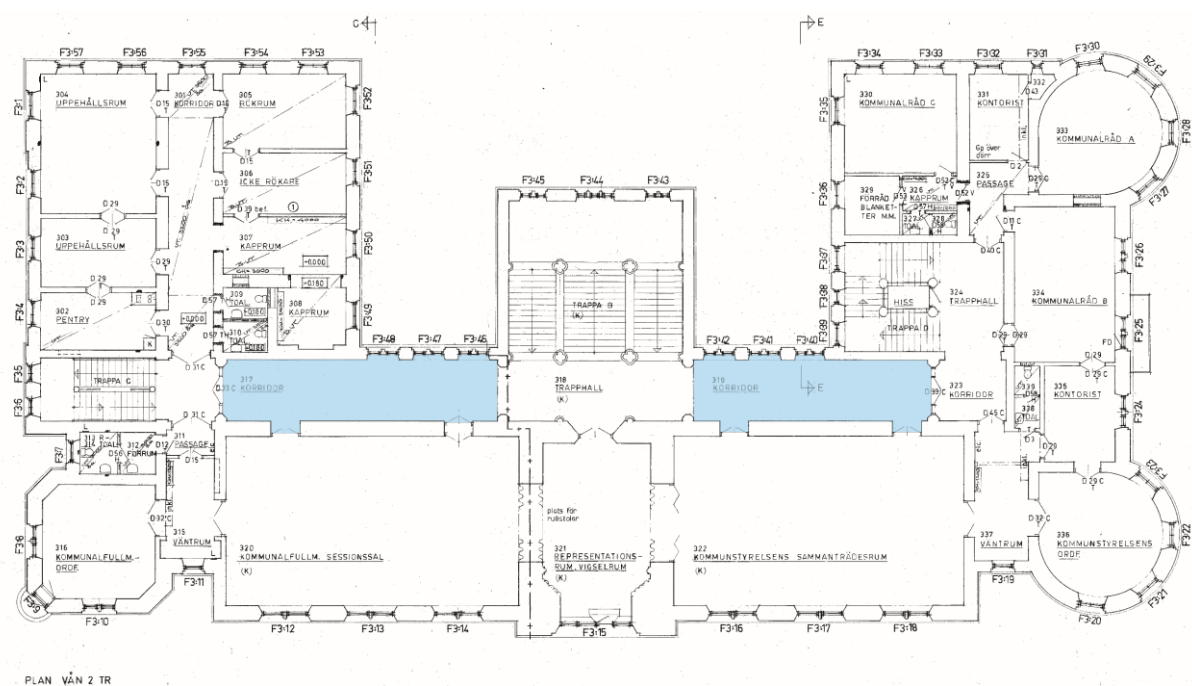
*Våning 2. Sidokorridorerna markerade.*

Sidokorridorerna på våning 2 (rum 317 och 317) har samma typ av golv som i huvudtrapphuset: svarta och vita plattor lagda i schackmönster. De vita plattorna är marmor och de svarta troligen diabas. Längs väggarna löper en svart fris. Golvlister är profilerade gråmålade. Väggarna är putsade målade vitt, förutom pilastrar i gult tegel med sandstenskapitäl invid trapphallen. Taket är plant vitmålat med gråmålade tvärgående stuckaturer. De fyra dörrarnas som leder in till sessionssalarna har dekorativt utskurna omfattningar i mörk ek lika som dörrbladens ek. Dörrarna som skiljer korridorerna från trapphusen i norr och söder är glasade pardörrar med segmentbågigt överljus. Mot trapphuset i mitten är det öppet. Dörrar med snickerier är målade ljusgrått. Korridoren får även ljus genom de stickbågiga fönstren mot öster.

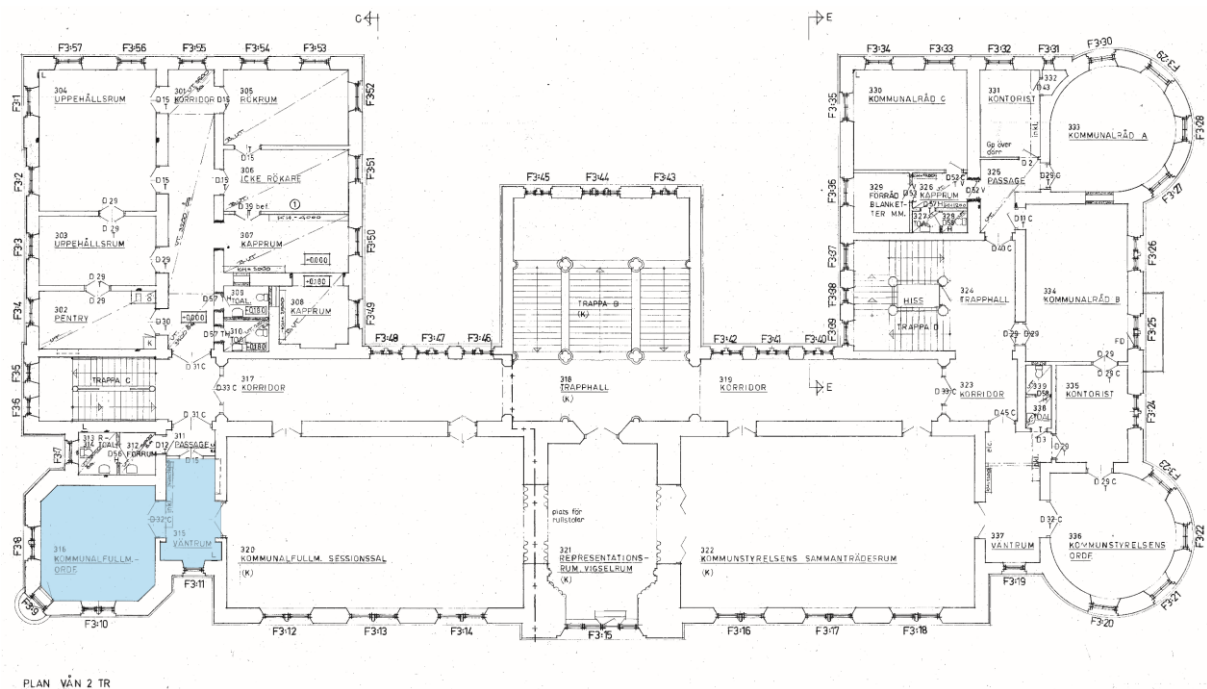
Våning 2. Kommunfullmäktiges ordförandes rum 316 markerat.

Även i kommunfullmäktige ordförandes rum (316) är vägghälsningen högre och stukturen utformad som gråmålad bjälkar vilande på konsoler. I detta rum är färgsättningen enligt muntlig uppgift återställd till ursprunglig. Vägghälsningen och den höga pardörren är målade i två grå nyanser. Dörrömfattningen är gråmålad och dekorativt utformad likt kolonner med bas, kapitäl och överstycke. Stuckatur, taklist och fönstersnickrier i en grågrön mörkare nyans än i övriga rum. Golvet är täckt med fiskbensparkett som kan vara original. Vänttrummet utanför kommunfullmäktiges ordförandes rum är färgsatt på samma sätt. Här finns stuckatur längs taket. Från vänttrummet leder en hög pardörr av omålad ek in till sessionssalen. Även denna dörr har dekorativ gråmålad ömfattning. Parkettgolvet i vänttrummet är sammanhängande med kommunfullmäktiges ordförandes golv. I båda rummen finns dekorativa takarmaturer som kan vara original.

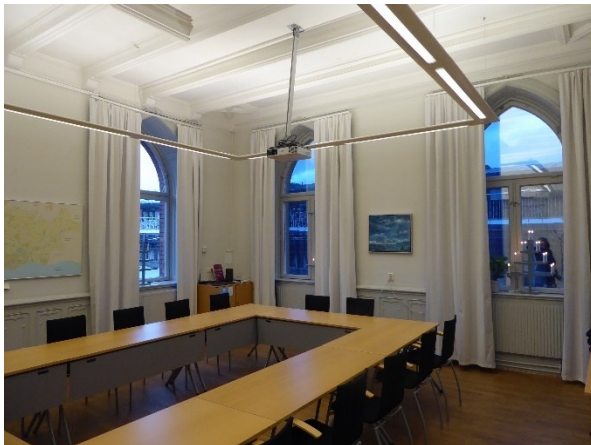
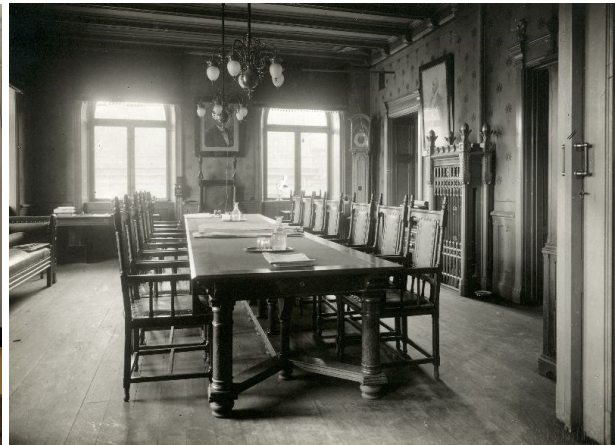
*Rum 304 i den norra flygeln. Tidigare drätselkammarens sessionssal. På den svartvita bilden notera bland annat tapeter och brädgolv, vilka ej är synliga i dag.*

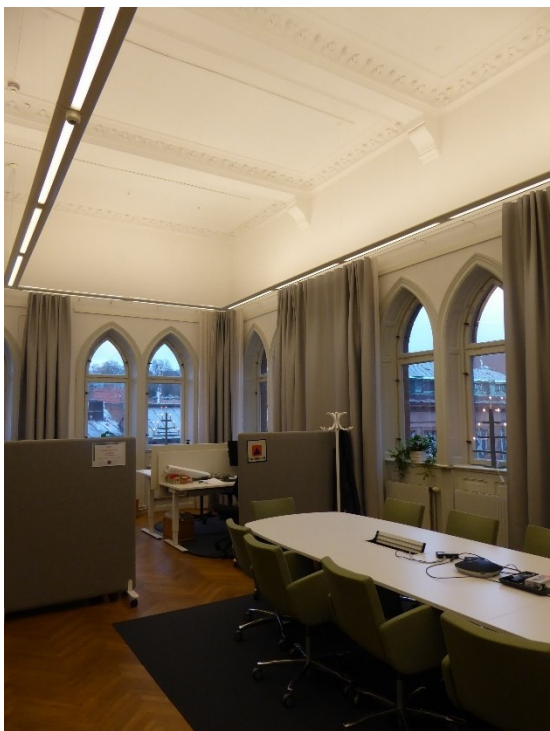
*Rum 408 i den norra flygeln med stuckatur och originalfönster.*

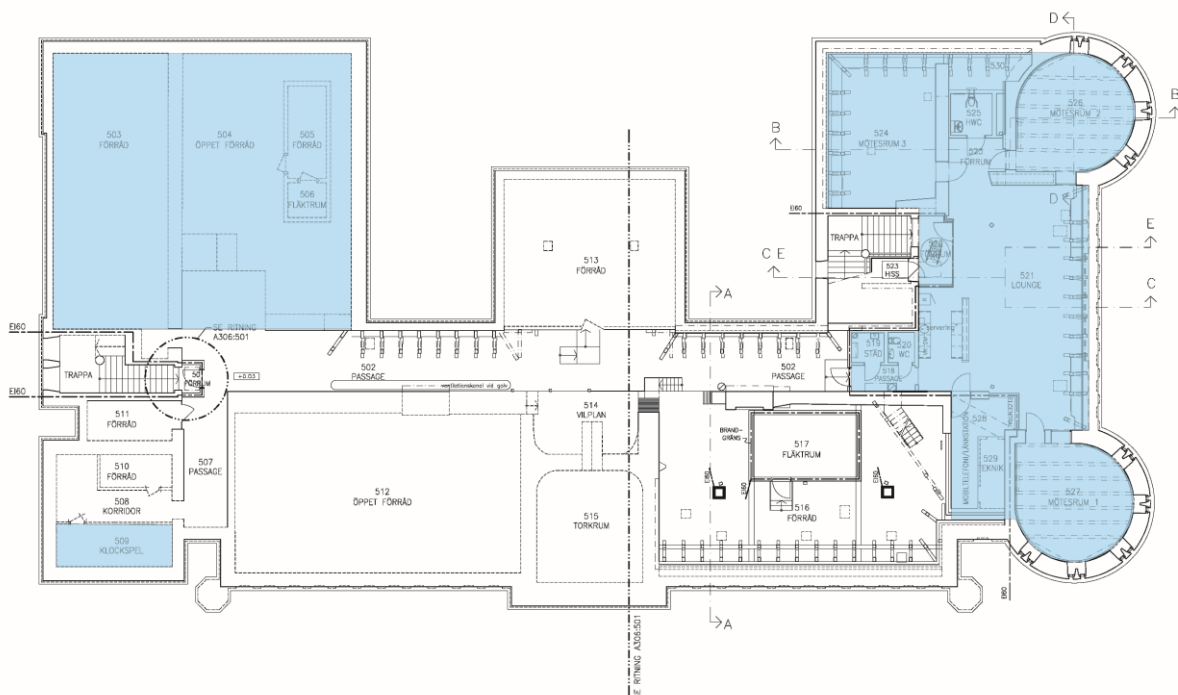
Vänster: Utrymme för byggnadens värmesystem markerat (i övre vänstra hörnet). Rum med f.d. klockspel markerat (i nedre vänstra hörnet). Höger: Södra delen med nyrinredda konferenslokaler markerat.

Våningsplanet nås både via den norra och via den södra trappan. Vinden är bortsett från den södra delen ett utrymme som huvudsakligen använts och fortsatt används som förråd. Här finns rester av byggnadens tidigare värmesystem samt i det nordvästra tornet ett utrymme för tidigare klockspelet. Värmesystemet är ersatt med vattenburen fjärrvärme och styrning av klockspelet har flyttats till våning 3. Från vinden har man även förbindelse med klocktornets trappa som är utförd i trä.

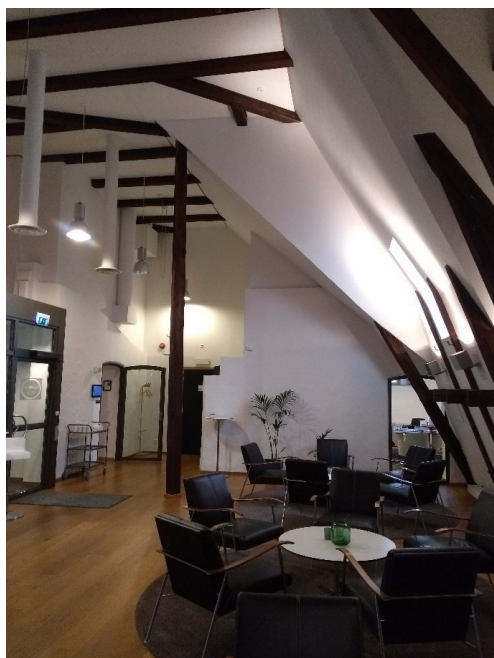
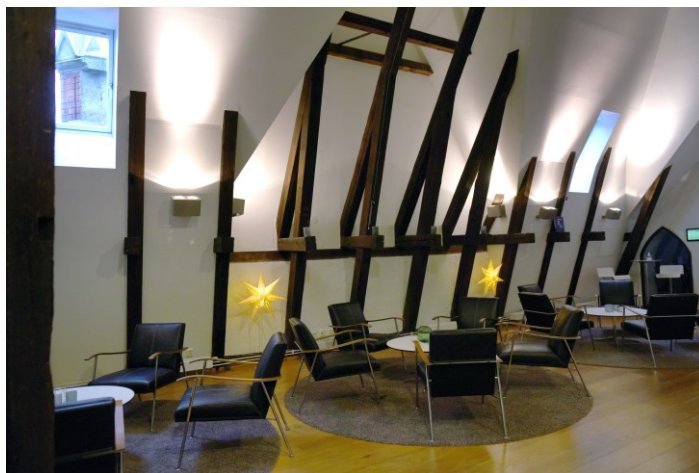
*Nyinredd konferenslokal.*

I södra delen är sedan 2008 inrett mötesrum och tillhörande servering, städförråd och WC. Lokalerna har putsade vitmålade väggar. Taket är klätt med skivor. Delar av takstolens stråvor är synliga. Takfönster är nya. Golvet är klätt med ny ekparkett och släta golvlistor. Mot vardera tornrummet finns en muröppning från loungen, i övrigt är det sparsmakade nya glasdörrar i svarta ramar eller svartmålade trädörrar.

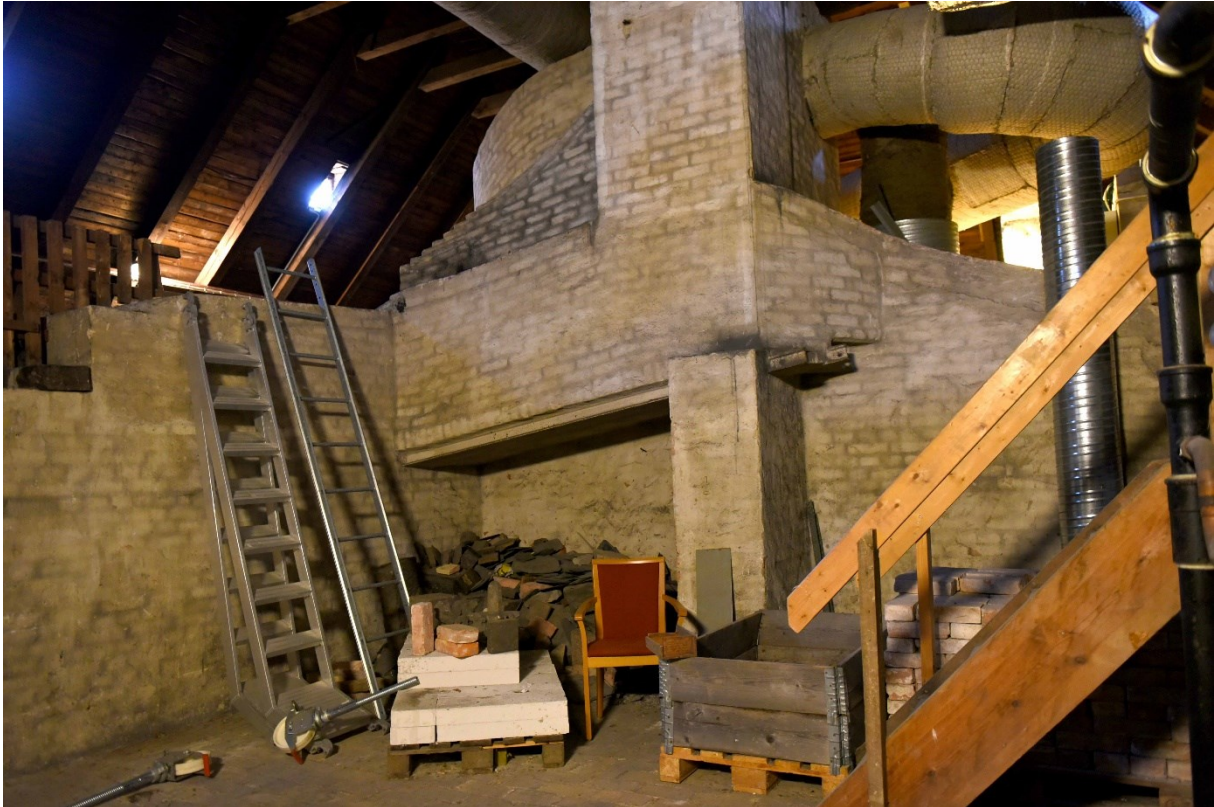
*Konstruktion för äldre värmesystem samt sentida installationer.*

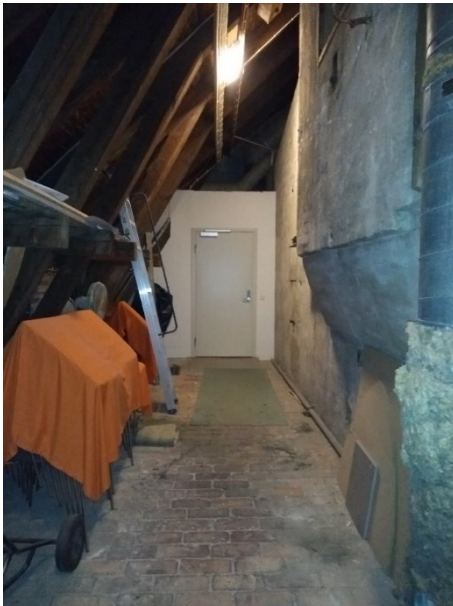
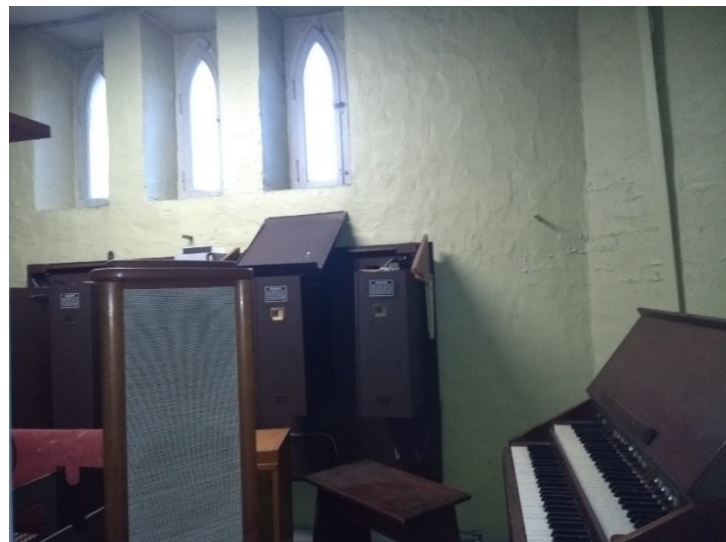
*Tegelgolv och takstol. Tidigare rum för klockringning.*

Vindsgolvet är klätt med tegel och takstolen är av sågat fyrkantsvirke, båda delarna högst sannolikt original. Även underbrädningen är sågat virke. I det nordvästra tornet är taket öppet och takstolen synlig.

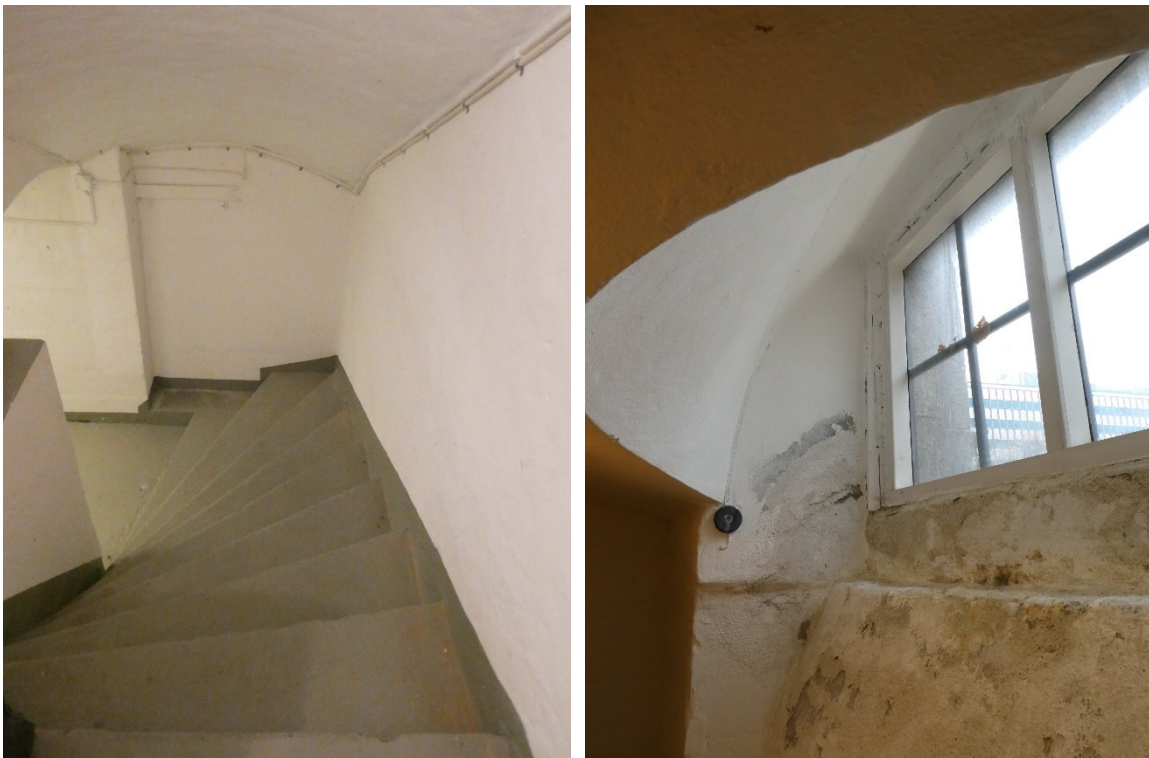
*Trappa i norra delen av rådhuset till källaren samt exempel på valv i källaren.*

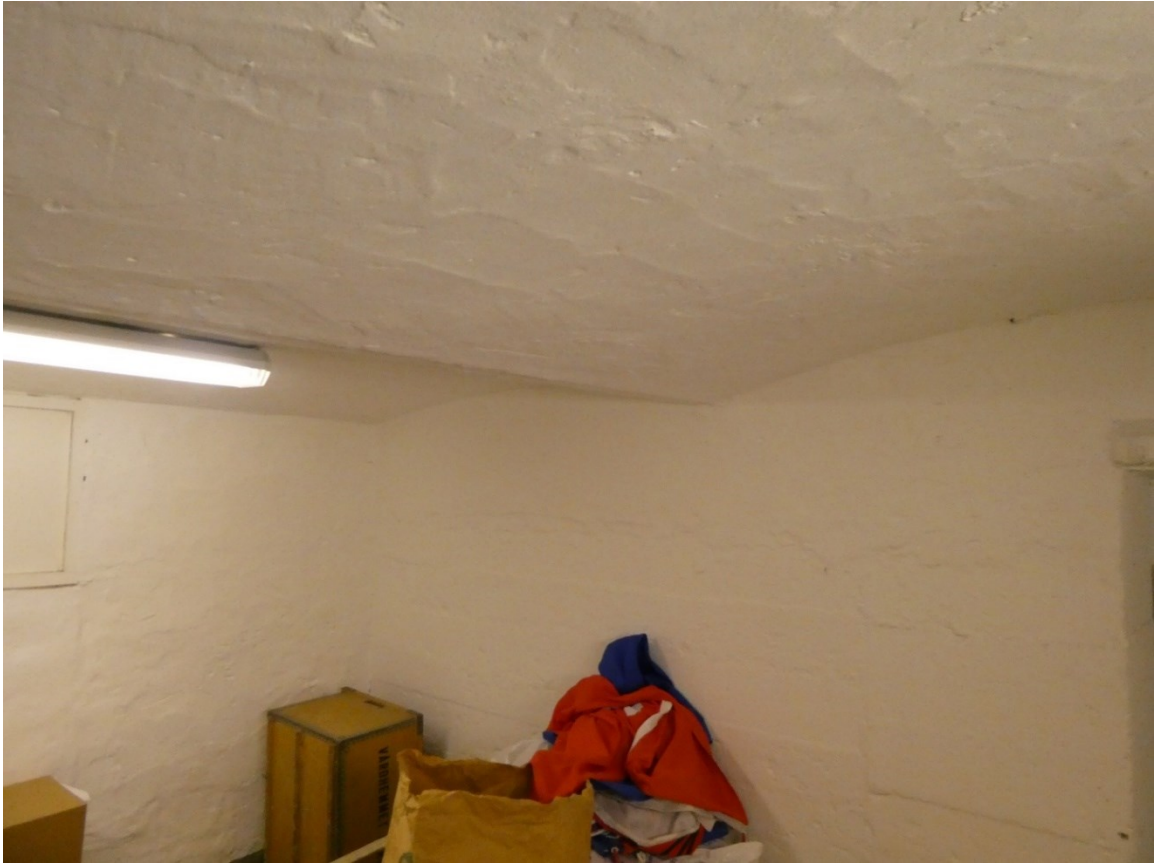
*Norra delen av rådhusets källare, exempel på valv.*

Under den södra utvändiga trappan finns ett källarutrymme med putsade tegelvalv.

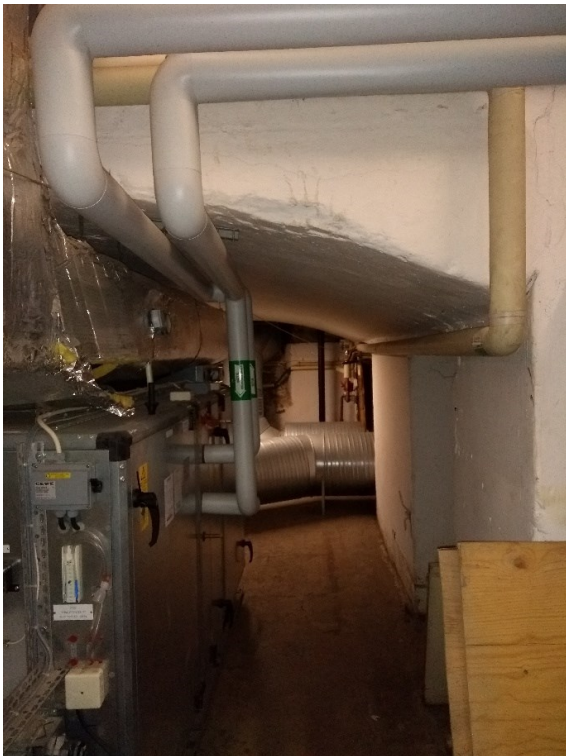
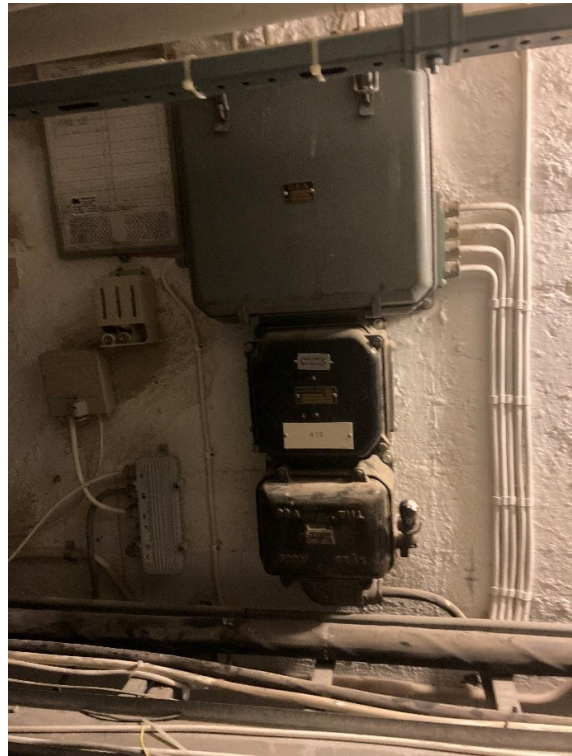
*Sentida installationer i källaren och exempel på äldre bevarad utrustning.*

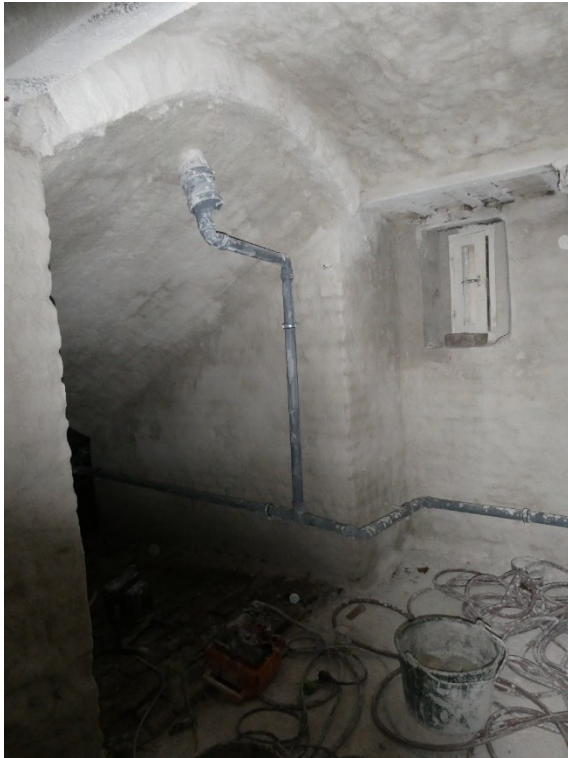
Utrymme under den utvändiga södra trappan. Renoverades 2020.

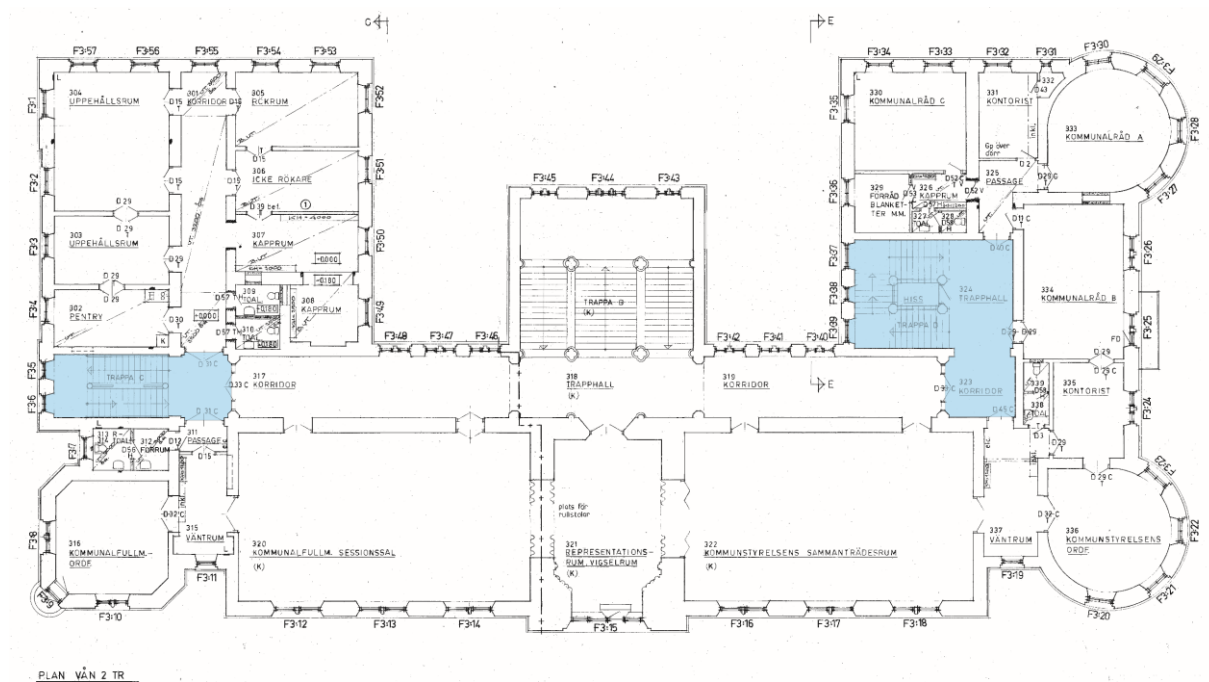
Norra trapphuset markerat till vänster i bild (här som exempel på våning 2).

Trapphuset och trapphallarna är i samma material och färgsättning som det södra trapphuset. Trappan leder från parterrvåningen upp till vindsvåningen. Det är en tvåarmad trappa med trappsteg av kalkstensblock med profilerad stegnos. Vilplan är liksom trapphallarnas golv täckta med mönsterlagda terrazzoplattor i gråa nyanser (lika som korridorerna på våning 1). Golvlister är profilerade. Räcket är dekorativt järnräcke målat ljusgrått med handledare av trä, även mot väggen finns handledare av trä. På varje trappavsats finns en gjutjärnskolonn med bas och kapitäl. Kapitälerna är dekorerade med akantusblad och maskaroner. Maskaronerna byter skepnad på varje våningsplan men även på en och samma kolonn. Stjärnvalven är målade ljusblått, valvbågar är målade ljusgrått och har profilerade vederlag. Väggar är målade ljusgult. Fönstren på respektive vilplan är av olika utseende, samtliga original med dekorativa vred eller spanjoletter. Dörrarna som leder in till våningsplanen är pardörrar av trä med glas i de övre speglarna samt överljus. På våningsplan 1 tr. upp är överljusen större. Dörrarna är original har samma dekorativa utförande som är genomgående i rådhuset. I våningsplan mot parterrvåningen finns en svartmålad järngrind.

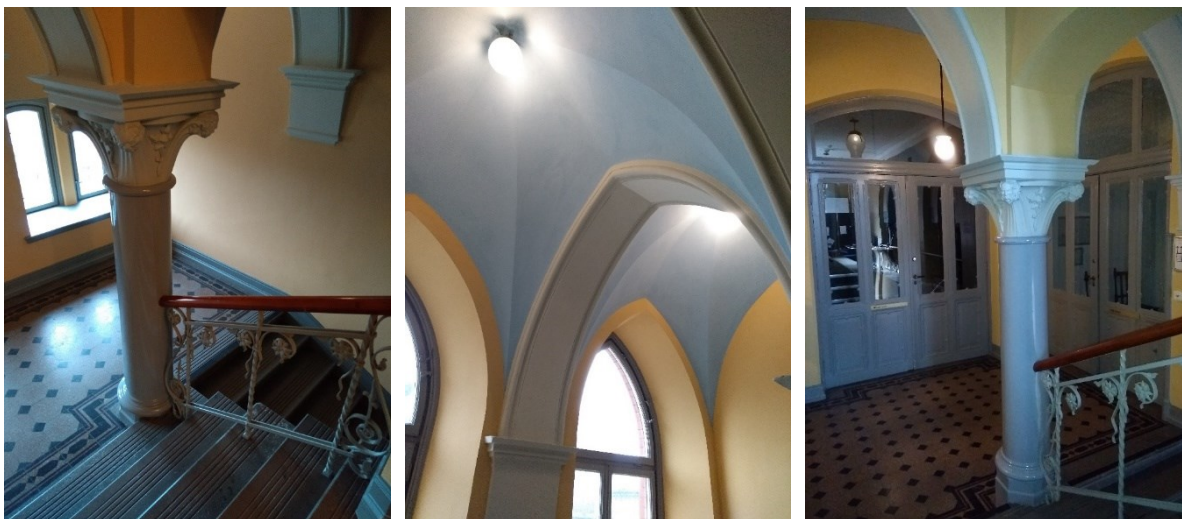
*Norra trapphuset med exempel på trapphall och kapitäl.*

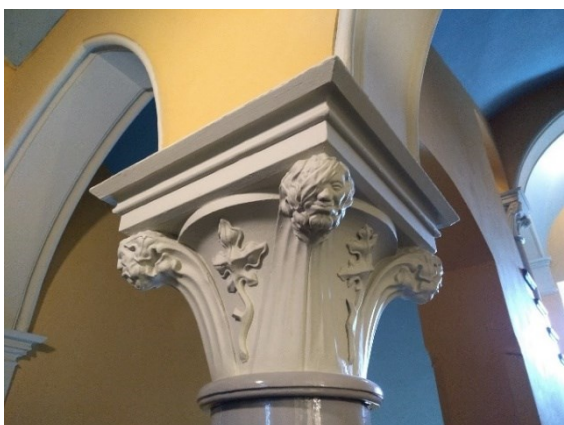
*Norra trapphuset exempel på kapitäl.*

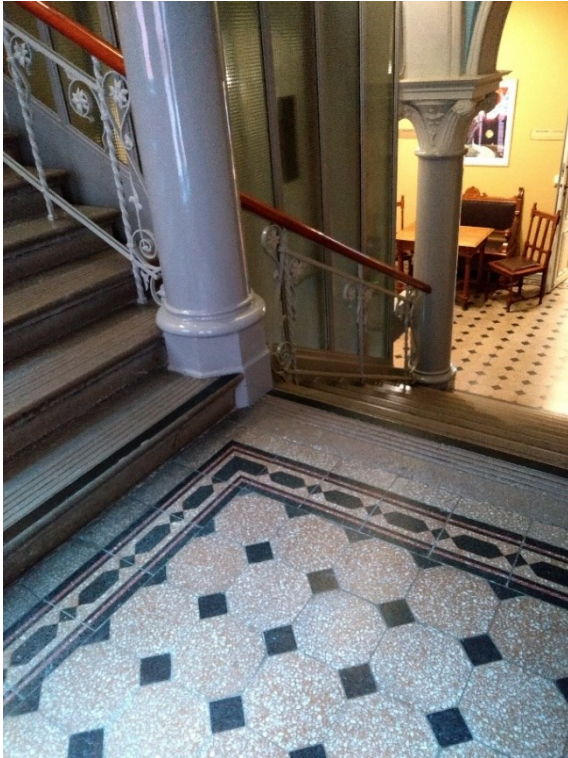
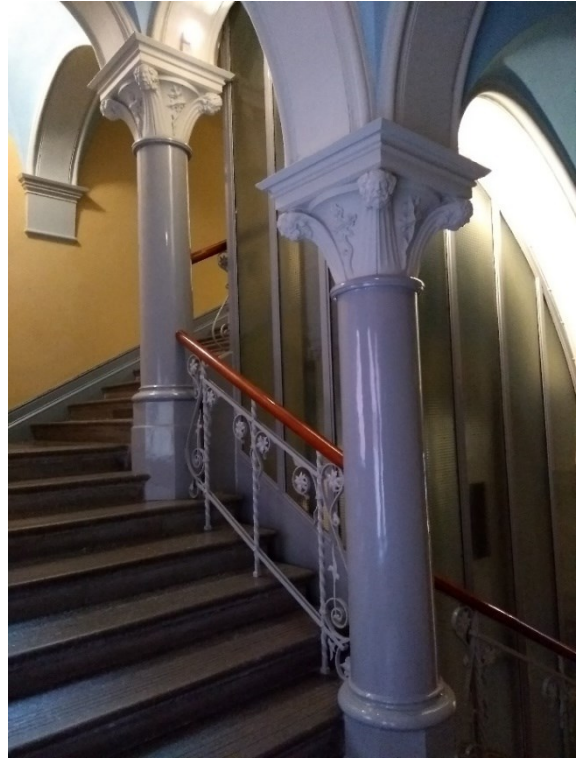
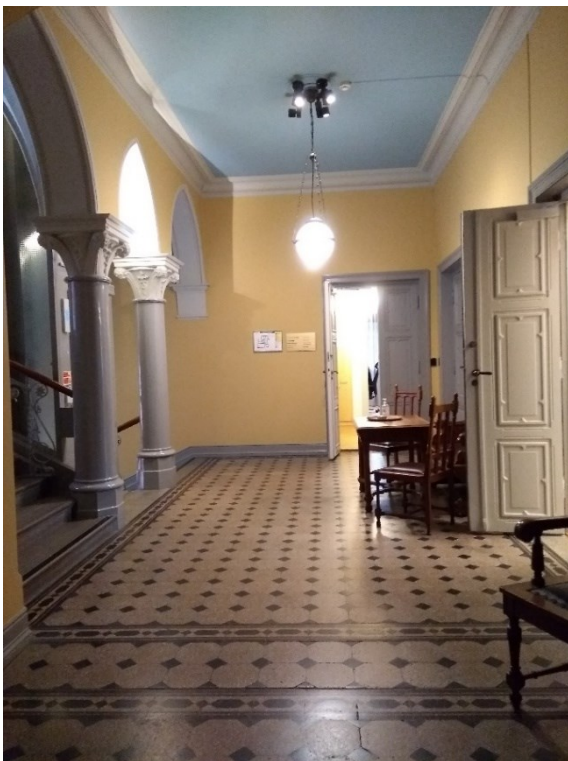
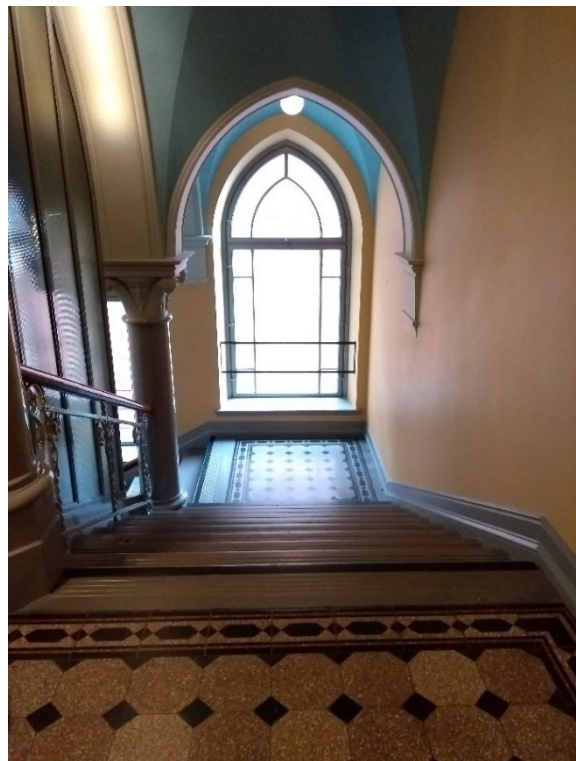
*Trappa och trapphall våning 3. Terrazzogolv och gjutjärnspelare. Notera hisschaktet mitt i trappan.*

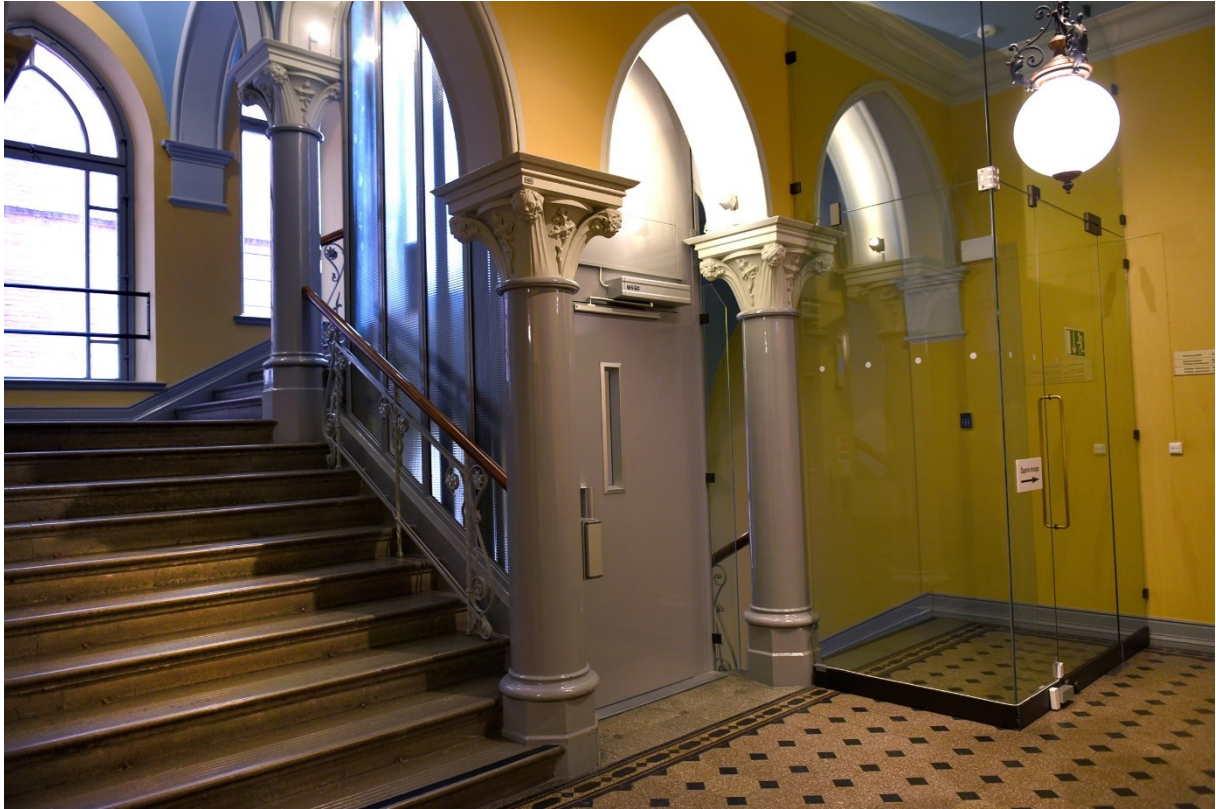
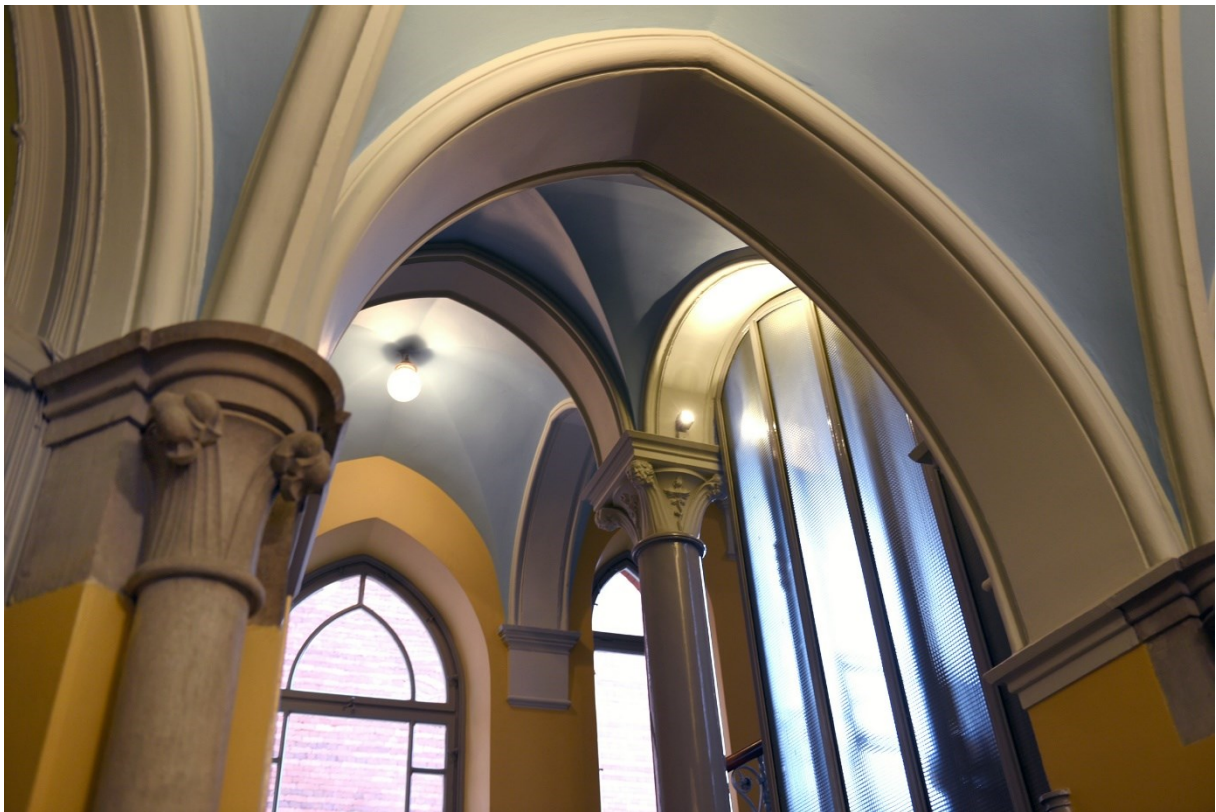
Våning 2. Ovan: Trapphall med tillkommet dörrparti i glas.

Trapphallarna är större än i den norra trappan. Taken är plana och försedda med stuckatur och målade ljusblått. Väggarna är gulmålade. Dörrarna som leder in till kontorsrummen är pardörrar av trä. Dörrarna som avgränsar korridorerna där sessionssalarna ligger (våning 2) är istället med glas i de övre speglarna samt överljus. Dörrarna är original har samma dekorativa utförande som är genomgående i rådhuset. På våning 2 tillkom ett glasparti 1999.

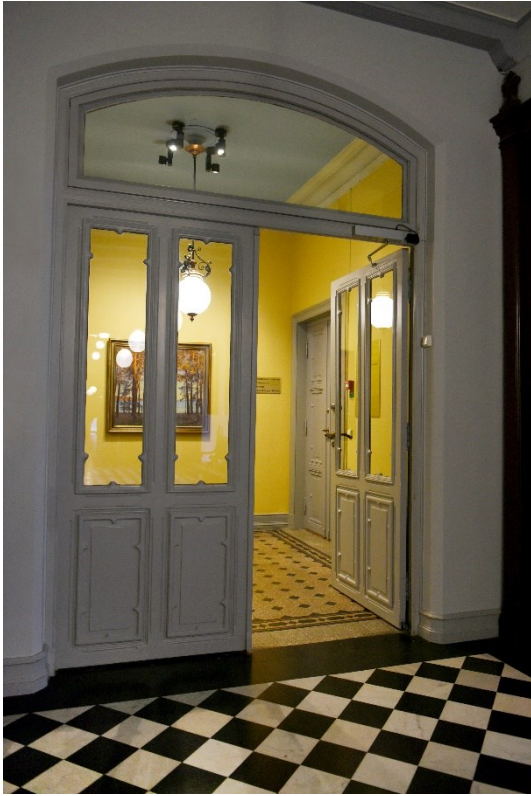
*Dörr och glasparti mellan norra trapphuset och den centrala korridoren utanför sessionssalarna.*
