## Rådhuset i Helsingborg

Rådhuset 3, Helsingborgs stad, Skåne län  
Kunskapsunderlag/2021-2022  
Lena Hector och Carita Melchert

Titel: Rådhuset i Helsingborg  
Författare: Lena Hector och Carita Melchert  
Kulturmiljörapport: 2022:1  
Fotografi: Lena Hector, Carita Melchert och Nelly Hercberg  
Omslagsbild: Rådhuset från söder, foto Nelly Hercberg  
Upphovsrätt: Där inget annat är angivet, enligt Creative Commons licens CC BY  
Länsstyrelsen dnr: 436-33836-2021

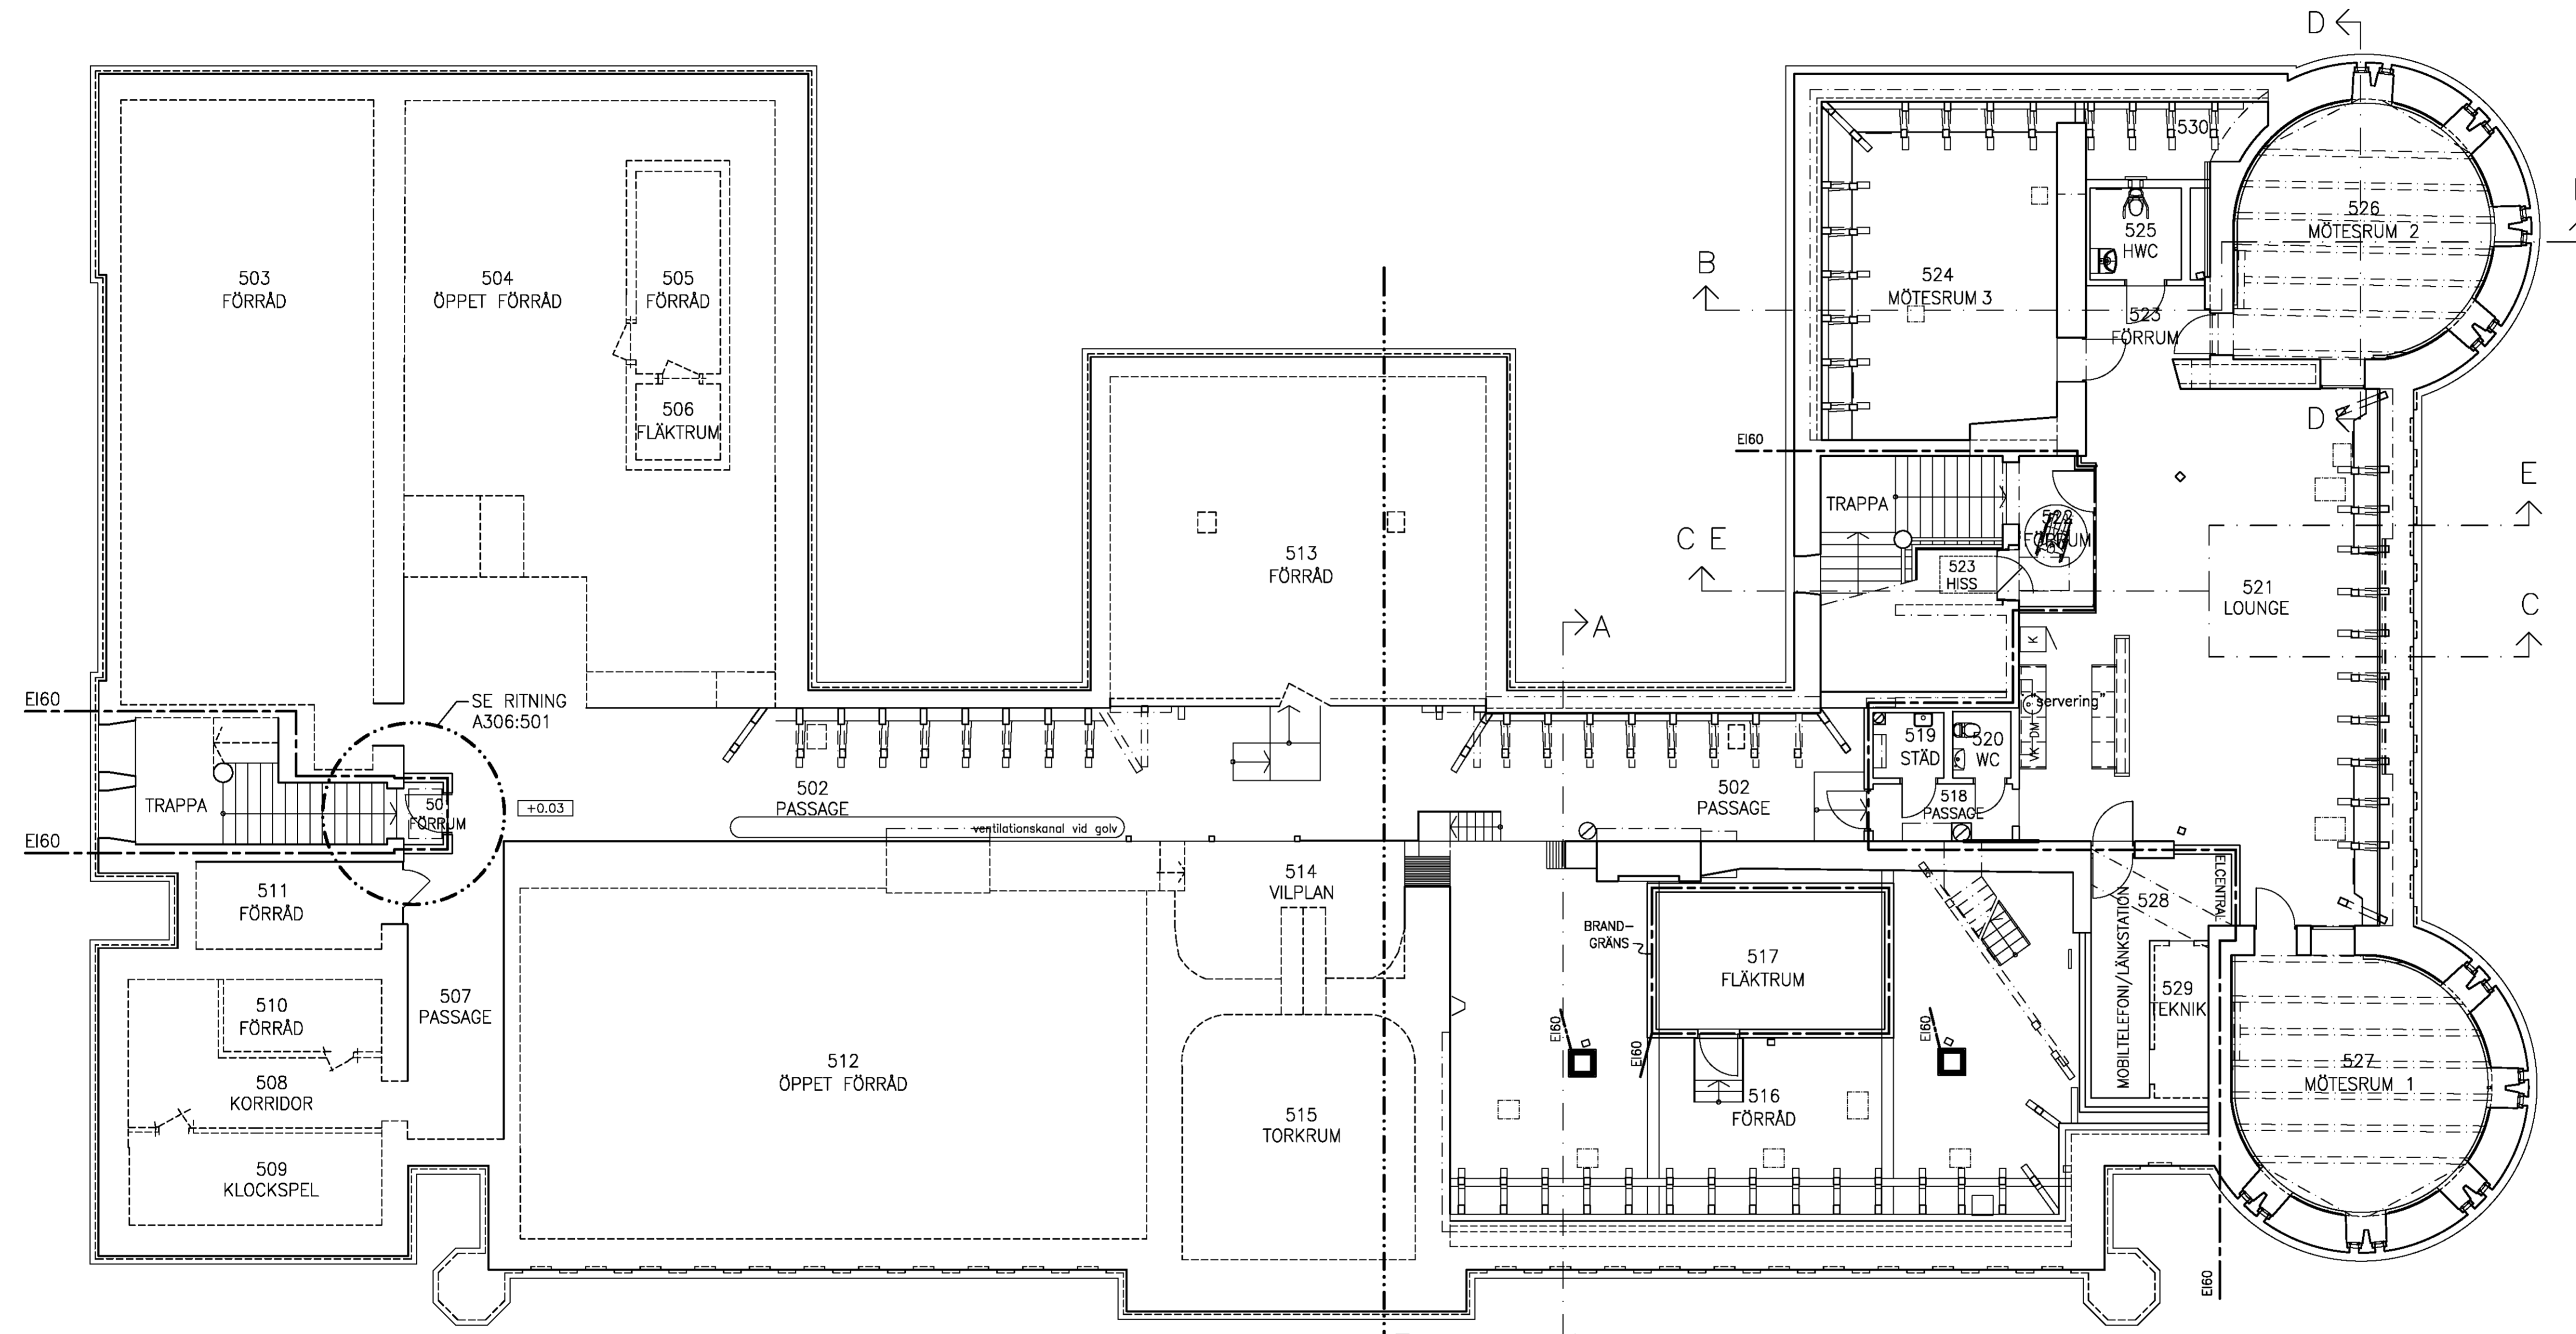
SAMMANSTÄLLNINGSRITNING	NUMMER	BET
PLAN 5	A305:501	
SKALA 1:200/A3		
1:100/A1

INREDNING VIND TILL KONFERENSVÄNING
