## Innerstaden 2:1 Lund

RAÄ Lund 73:1/L1988:5459  
Lunds stad och kommun, Skåne län  
Arkeologisk schaktningsövervakning 2020—2021  
Generellt tillstånd - Kraftringen  
Imelda Bakunic Fridén

Titel: Innerstaden 2:1 Lund  
Författare: Imelda Bakunic Fridén  
Kulturmiljörapport: 2022:15

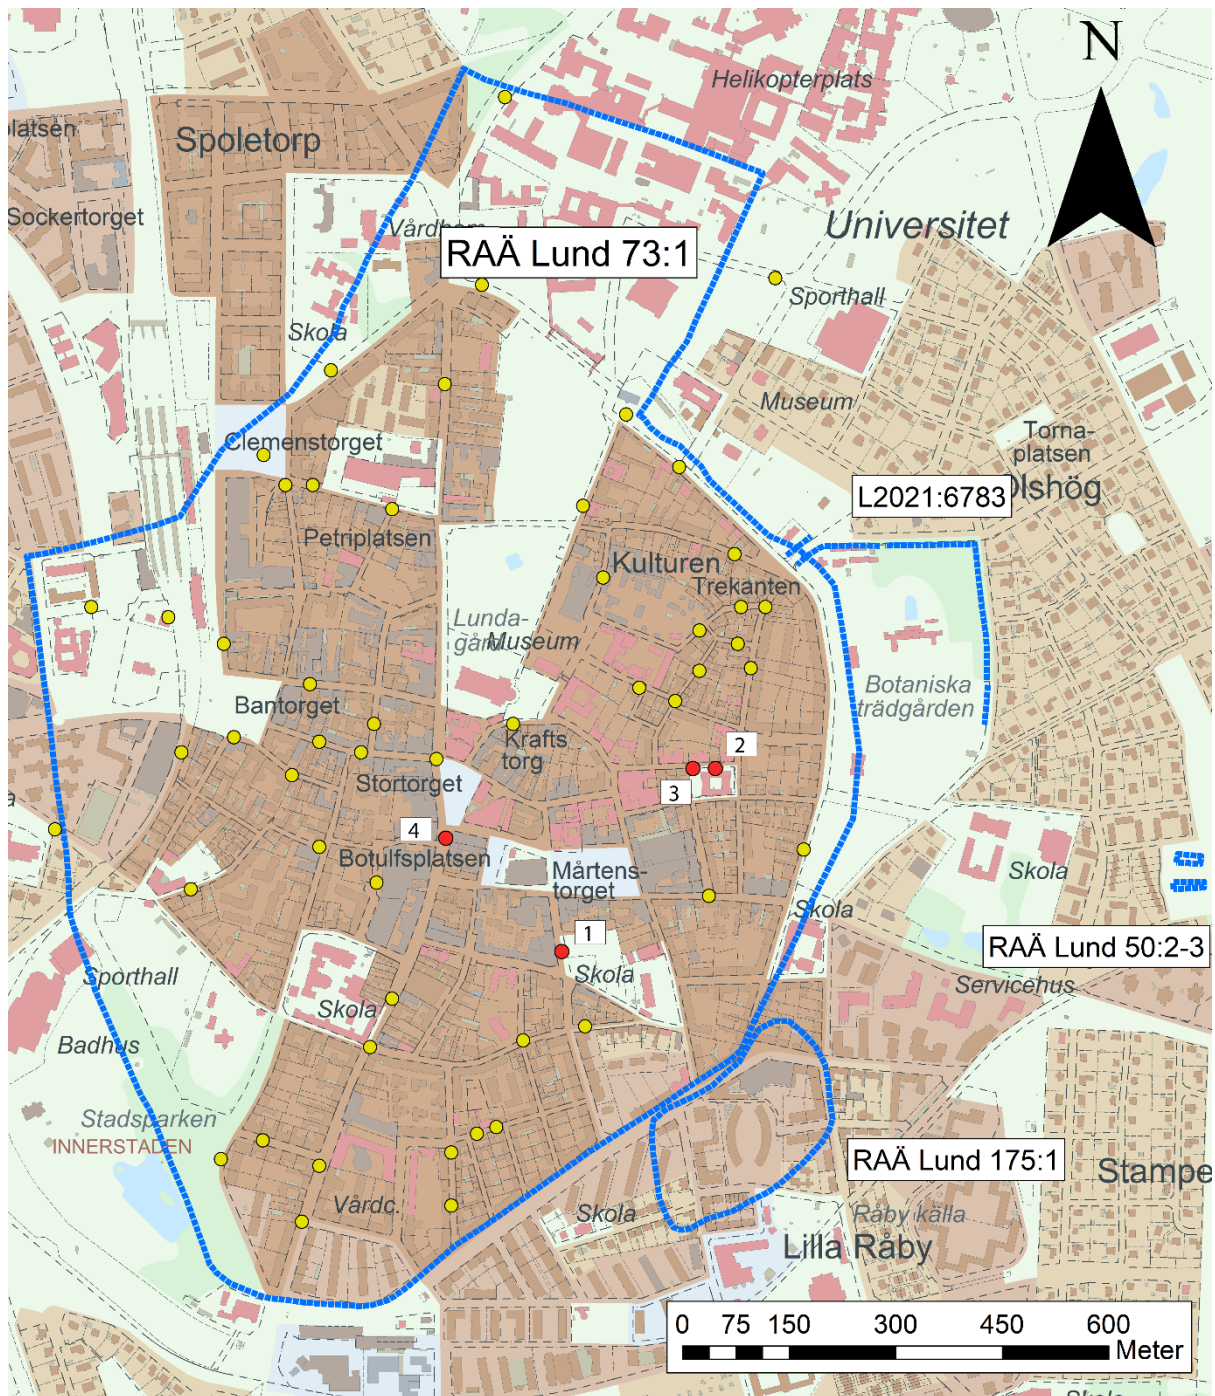
Figur 1. Lunds stad, fornlämning 73:1/L1988:5459 m.fl., med 78 samrådsbegäran inom ärendet, mot bakgrund av fastighetskartan. De fall som föll under anmälningsplikt markeras med gul cirkel. Uppdrag som markeras med röd cirkel har schaktningsövervakats (1–3) samt dokumenterats (1–4) av Kulturens arkeologer. © Lantmäteriet.

1. kv Galten 20/Bankgatan 8 (Lst. dnr. 431-30563-2019-67, A\_2020\_0076).
2. kv Maria Magle 6 (Lst. dnr. 431-30563-2019-127, A\_2021\_0025).
3. Magle Stora Kyrkogata (Lst. dnr. 431-30563-2019-109, A\_2021\_0012).
4. Stora Södergatan (Lst. dnr. 431-30563-2019-168, A\_2021\_0077).

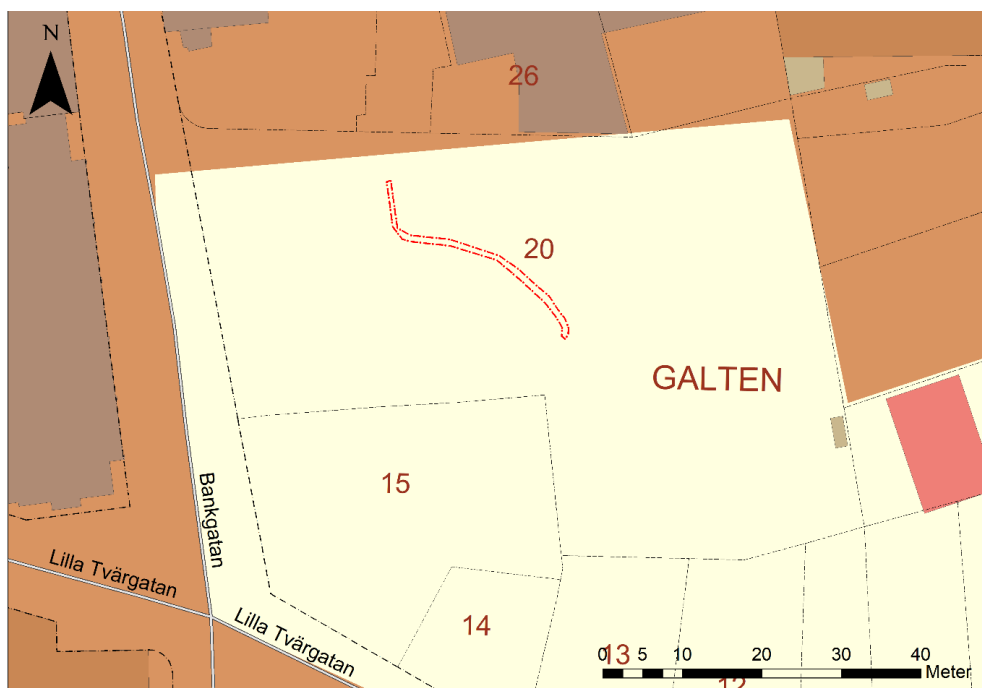
I samband med ett akut elfel i Bankgatan 8 (figur 2), genomfördes en arkeologisk schaktningsövervakning. Schaktet var cirka 40×0,50 m och 0,60 m djupt. På flera ställen i långschaktet framkom lösa kullerstenar i fyllnadsmassor, som tolkas vara en söndergrävd stenläggning. Under ett ledningsschakt påträffades mörk kulturjord vid 0,55 m djup, innehållandes gult tegel, glas och en del grov sand, som tolkades vara omrörda kulturlager. Inga intakta medeltida kulturlager påträffades.

Figur 2. Planritning över undersökningsschaktet i Bankgatan/kv Galten 20, mot bakgrund av fastighetskartan © Lantmäteriet.

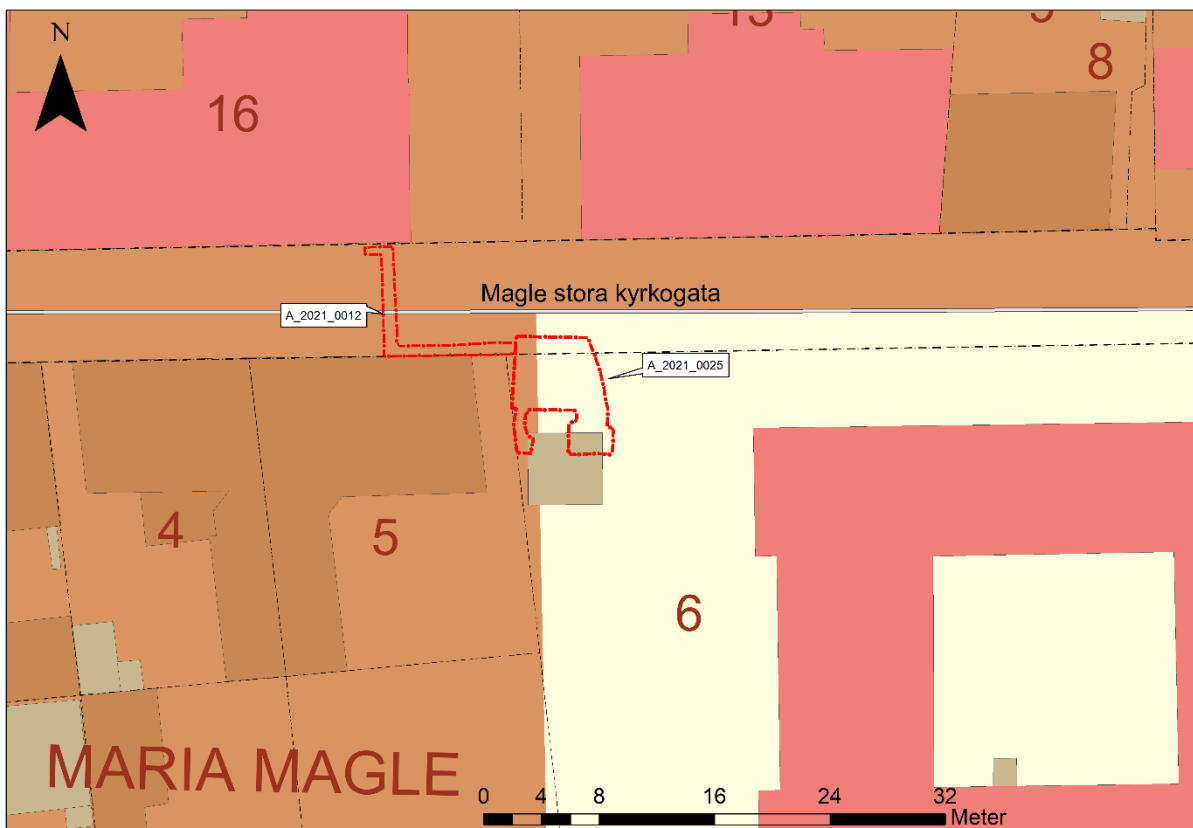
Figur 3. Planritning över undersökningsschaktet i Kv Maria Magle 6 och Magle Stora Kyrkogata, mot bakgrund av fastighetskartan © Lantmäteriet.

I samband med att Kraftringen skulle byta ut en nätstation på fastigheten Maria Magle 6 genomfördes en arkeologisk schaktningsövervakning (figur 3). Ett schakt drogs från gatan in till stationen som skulle bytas (figur 4), djupet var cirka 0,50 m och bestod av bärlager till trottoar.

I samband med kabeldragning på Magle Stora Kyrkogata (figur 3), genomfördes en arkeologisk schaktningsövervakning. Ett ledningsschakt drogs i trottoaren från tomtgränsen vid kv Maria Magle 6, cirka 9 meter västerut. Här framkom enbart grus ned till 0,50 m djup (bilaga 1), då trottoaren var fylld av ledningar. Därefter upptogs schaktet tvärs över Magle Stora Kyrkogata till norra trottoaren. I norra trottoaren låg kablar och ledningsrör så tätt att det inte gick att gräva. Istället användes ett tomt kabelrör som redan låg i marken. Sträckan över vägen samt norra trottoaren besiktigades ej. Inga intakta äldre kulturlager påträffades.

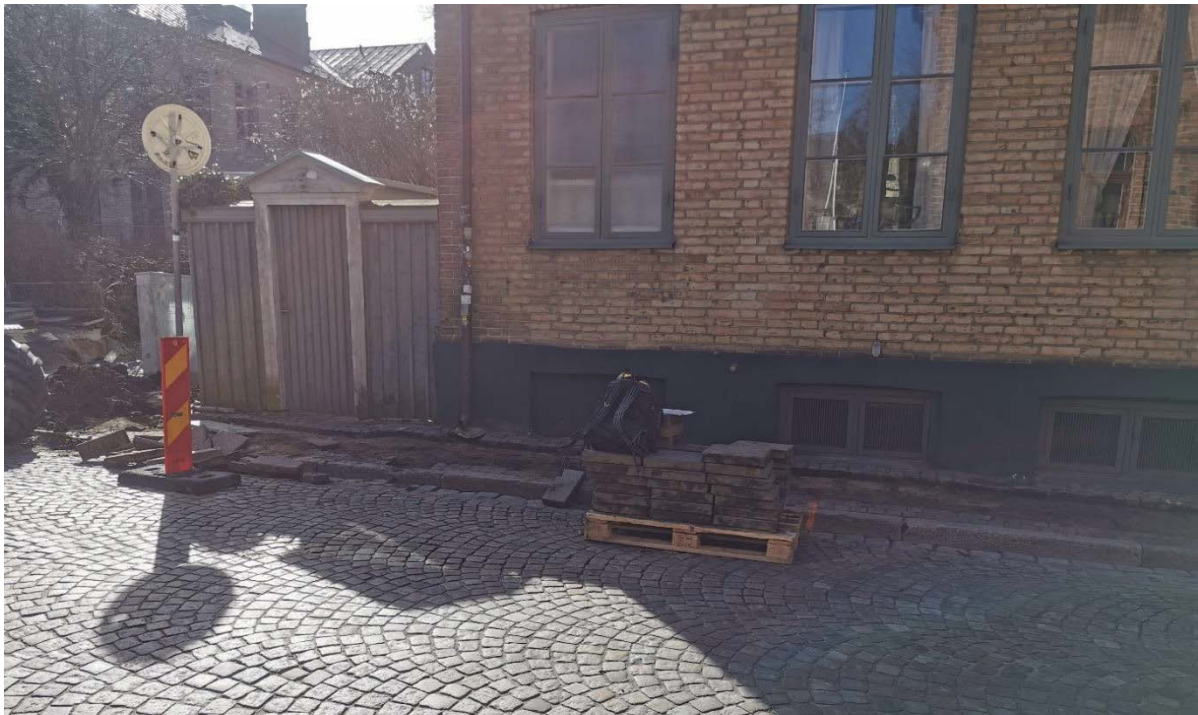
Vidare upptogs schaktningen inom området för kvarteret. Centralt i schaktets norra del framkom ledningar i botten av schaktet. I schaktets västra del framkom ett större grått lerigt lager som tolkas som kyrkogårdslager. Då anläggningsarbetarna påträffade ben, meddelades Länsstyrelsen, varpå arkeologer från Kulturen i Lund kallades ut till platsen. Väl på plats kunde det konstateras att markarbetet genomförts inom ramen för Länsstyrelsens tidigare beslut och att de ben som framkommit låg blottade i botten av schaktet.

*Figur 4. Översiktsfoto av schakt för el i trottoaren till Magle Stora Kyrkogata, kv Maria Magle 6 i bakgrunden. Foto taget från norr.*

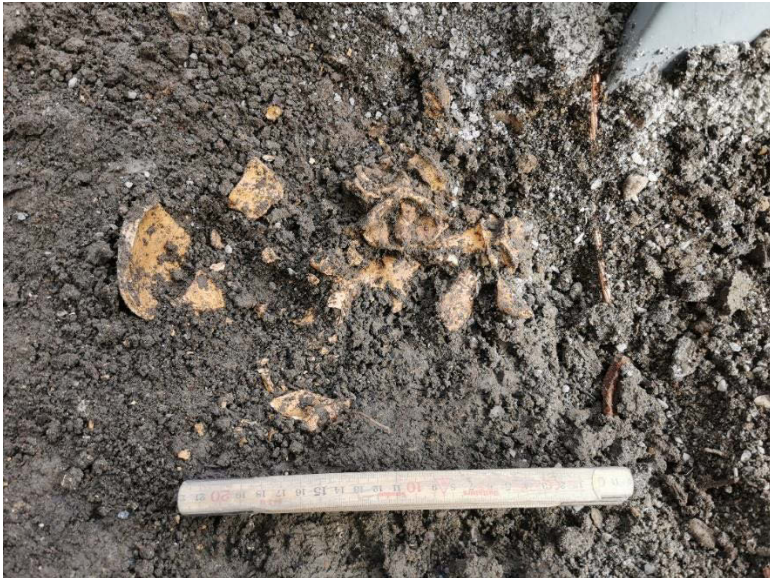
Vid vidare arbete på ytan påträffades fler humanben i schaktets nordvästra sida, där även en mycket fragmenterad skalle påträffades in situ. Till skallen hörde även ett par kotor, en del av ett revben samt några fingerleder, som framkom öster om skallen. Vid tidigare markarbetet hade resten av kroppen schaktats bort då en skarp gräns till ett schakt med grus framkom strax öster om benen. Under skallen framkom mycket fragmentariskt trä samt två spikar som tolkas utgöra resterna av en kista. Benen samlades in, men skickades ej vidare på osteologisk analys. Spikarna registrerades, men avfördes därefter.

Figur 5. Det mycket fragmentariska skallen, foto taget från söder.

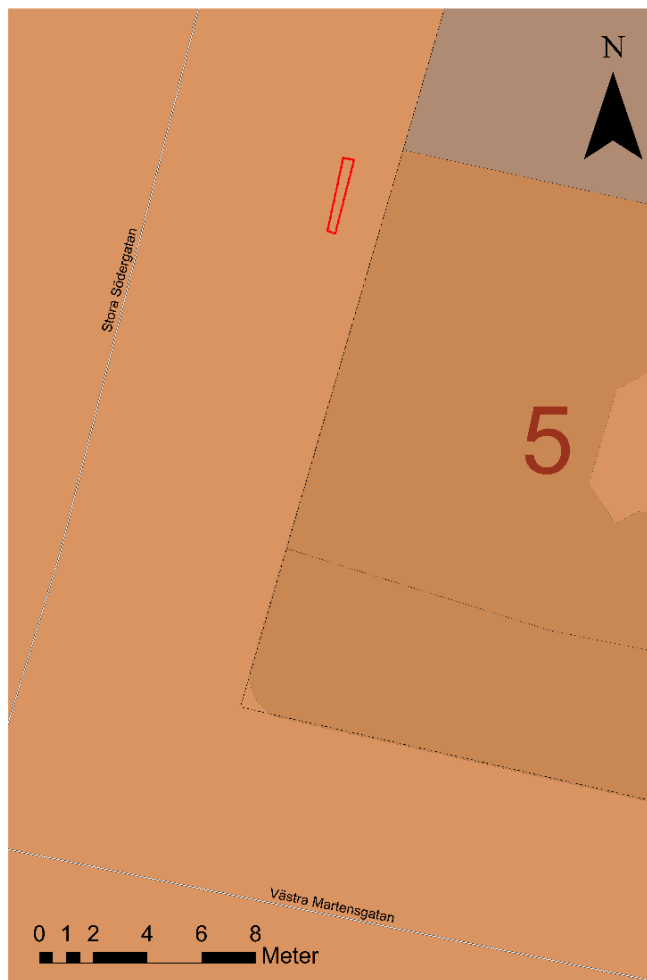
Figur 6. Planritning över undersökningsschaktet i Stora Södergatan, mot bakgrund av fastighetskartan © Lantmäteriet.

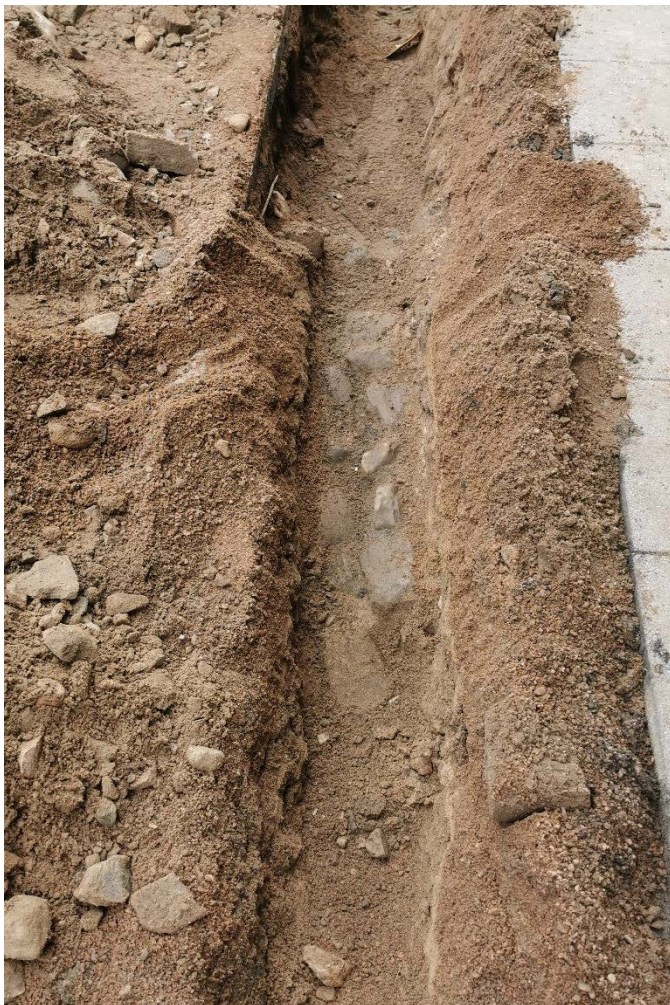
Stenläggningen påträffades i Stora Södergatan 7, vid cirka 0,27 m djup från befintlig marknivå. Schaktet bestod till stor del av modernt bärlager och gul sandfyllning, samt befintliga kabelledningar i norra schaktdelen. Stenläggningen var cirka 1,60 m i längd, anläggningens bredd var dock begränsad av schaktets bredd, dokumenterad till cirka 0,25 m (figur 7). Anläggningen skars av äldre urschaktningar i norra och södra delen. Mellan stenarna kunde dock ett omrört kulturlager utgöras i form av gråsvart siltig sand med inslag av kalk, sot och tegelfragment. Stenarnas storlek var mellan 0,10×0,14 m. Stenläggningen tolkades vara en äldre gatubeläggning och fick ligga kvar på plats. Inga ytterligare åtgärder gjordes och inga intakta medeltida kulturlager skadades.

*Figur 7. Översiktsfoto av stenläggningen påträffad i schakt i Stora Södergatan 7. Foto taget från söder.*

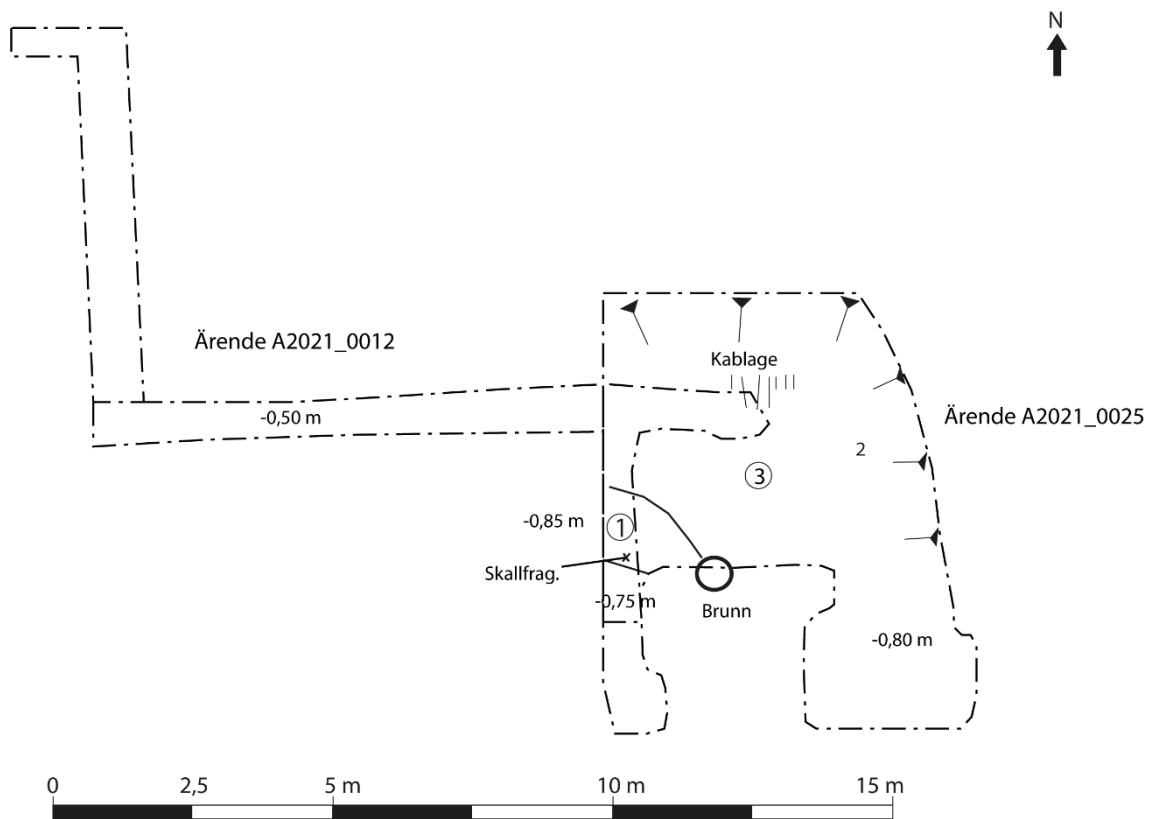
# Bilaga 1. Planritning

Stora Magle Kyrkogata och kv Maria Magle 6 - Lst. dnr. 431-30563-2019-109, 127

1. Grå, något sandig, kompakt lera med inslag av sot, träkol, kalk, bränd lera. Jämnt och fint fördelat. Mycket fragmenterat ben. Möjligen ett lårben, delvis fragmenterad. Framkom direkt under matjorden vid 0,32 m djup under marknivån. Skallfragment in situ.
2. Ensamt liggande del av lårben i bärlagret.
3. Grus och bärlager.
