# Kv Svartbröder 16

Fornlämning RAÄ Lund 73:1, L1988:5459  
Lunds stad och kommun, Skåne län  
Arkeologisk schaktningsövervakning, Geoteknik 2019  
Krister Kàm Tayanin

Titel: Kv Svartbröder 16  
Författare: Krister Kàm Tayanin  
Kulturmiljörapport: 2022:28

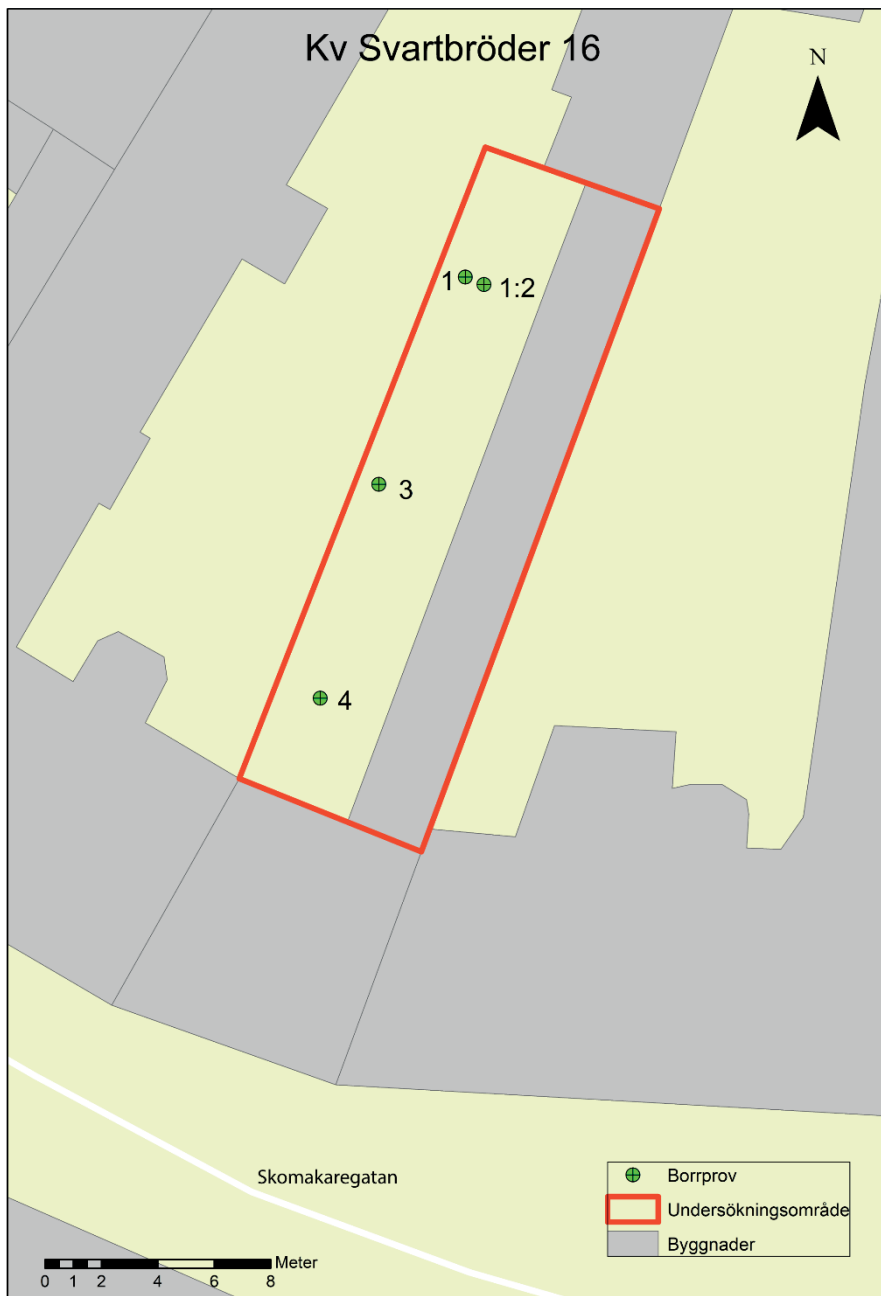
Från -0,50 m djup framkom ett lager med nedbruten och torr kulturjord med inslag av tegel. På ett djup av 1,40 – 1,50 m framkom stora tegelbitar. Ett gödligt lager följde ner till ett djup av 1,90 m varpå det tog stopp på grund av motstånd, eventuellt var det en sten som stoppade borren. Stenen kan möjligtvis ha varit del i en mur eller syllstenskonstruktion.

Borrprovet visade en snarlik stratigrafi som borrhprov 1. Trots motstånd kom dock borren igenom och det gödliga lagret övergick i flera olika stratifierade kulturlager ner till ett djup av 2,80 m. Vid ett djup kring 2,40 m påträffades ett cirka 0,05 m tjockt lerlager som tolkades vara ett lergolv. Moränlera vidtog på ett djup av cirka 2,80 m.

Vid ett djup av cirka 0,30 m framkom nedbruten och torr kulturjord ned till ett djup av cirka 1,00 m. Därefter följde välbevarade och fuktiga stratifierade kulturlager. På ett djup kring 2,70 m påträffades ett dyigt kulturlager som vilade direkt på moränlera, som vidtog på ett djup av cirka 2,80 m. Det dyiga kulturlagret kan möjligtvis vara bottenresterna av en damm eller brunn. Moränleran vidtog vid cirka 2,80 m djup.

Från ett djup av omkring 0,70 m framkom välbevarad kulturjord ned till ett djup av cirka 2,40 m där moränlera vidtog. Ovan moränleran framkom ett gyttjigt lager som kan indikera våtmarksavlagringar, resterna av en brunn eller en damm.

Figur 5. Plan över borrhål. Borrhål 1 fick avbrytas på ett djup kring 2,00 m då borsten gick på en förmodad mur eller syllstenskonstruktion. För att få stratigrafin hela vägen ner till morän upptogs därför borrhål nr 1:2 cirka 0,50 m öster om borrhål 1.

Tidsramen för Länsstyrelsens tillstånd löpte ut 2021-04-04, utan att planerad schaktning och nybyggnation utfördes. Då schaktningsövervakningen av den geotekniska borrhärningen visade på välbevarade stratifierade kulturlager, rekommenderar Kulturens arkeologer att en arkeologisk undersökning utförs vid eventuella framtida markarbeten.
