## Kv Själabodarna 15 och 16

Fornlämning RAÄ 73:1/L1988:5459  
Lunds stad och kommun, Skåne län  
Arkeologisk schaktningsövervakning 2022  
Kristoffer Brink

Kulturmiljörapport: 2022:41

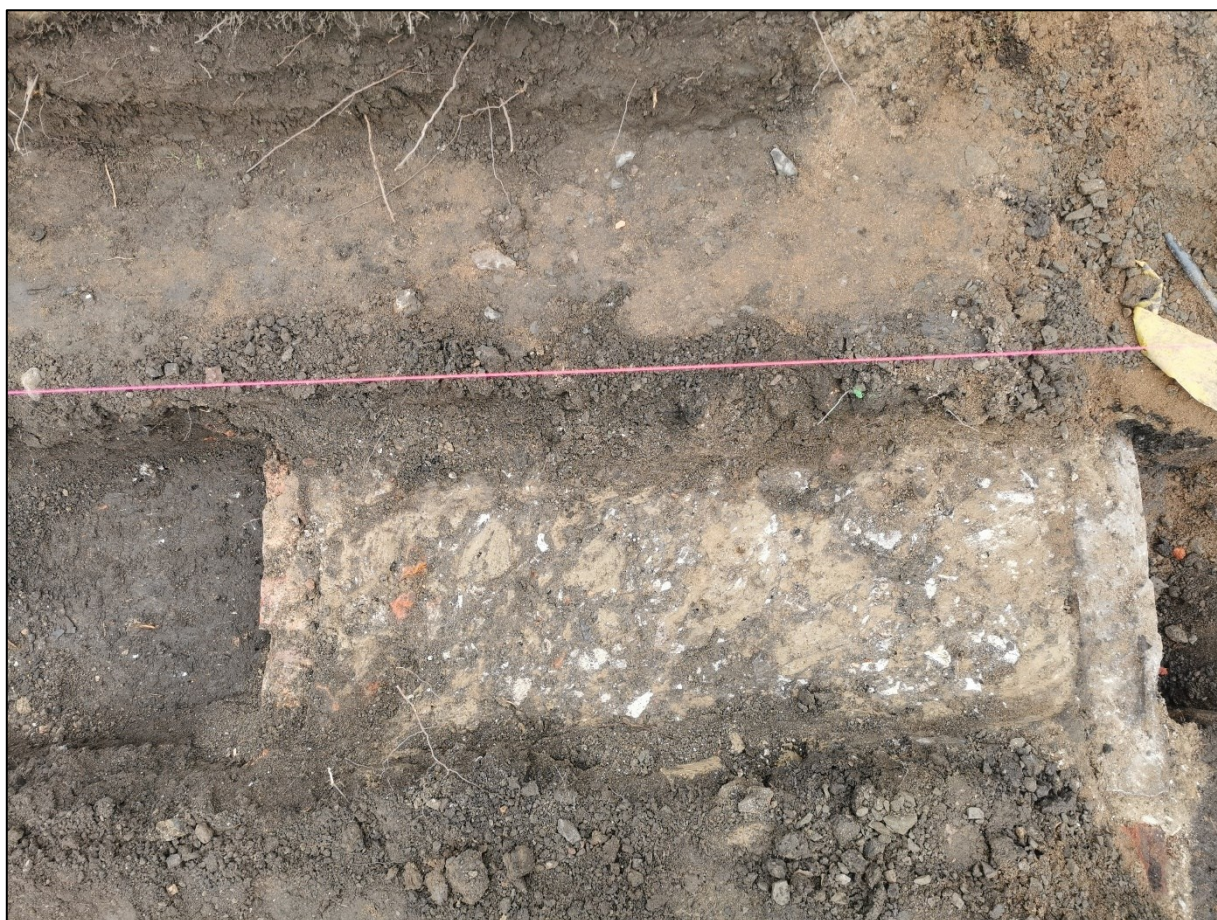
På ett djup av 0,65 m framkom en skalmur orienterad i nord-sydlig riktning med en totalbredd 1,90 m (fig. 8, 9 och 11). Muren kunde ses i den norra delen av undersökningsområdet med ett avslut i den södra delen. Inga spår efter en vinklig av muren dokumenterades. Muren var konstruerad som en skalmur med tegelstenar på den västra och södra sidan. På den östra sidan kunde två röda, sekundärbrända, tegelstenar observeras i schaktväggen, men det som framförallt exponerades var två grovt huggna kalkstenar som låg ovanpå varandra. Den nedre stenen hade viss utkragning, 0,05–0,10 m, som skulle kunna vara den faktiska fundamenteringen. Kalkstenen var 0,17 m bred och 0,19 m

Figur 8. Mur i nord-sydlig orientering. Norr är uppåt i bilden.

hög, längden var mer än 0,75 m. De tegelstenar som kunde ses i den östra delen av muren hade ca fem centimeter puts med låg kalkhalt med en rosa och gul bemålning. Tegelstenarna som bildade den västra delen av skalmuren bestod av stenar i storleken 12\*7\*19 cm. Teglet var maskinslaget och både av röd och gul typ. Tegelstenarna kunde dokumenteras i tre skift, men muren fortsatte djupare. Fogmassan mellan teglet var lera. Fyllningen i muren var fylld med rött tegelkross i lera och kalkbruk. I detta fanns små bitar med kalkbruk med klarblå färg på. Den blå färgen hade en tendens att oxidera och förändras mot grå-grön färg.

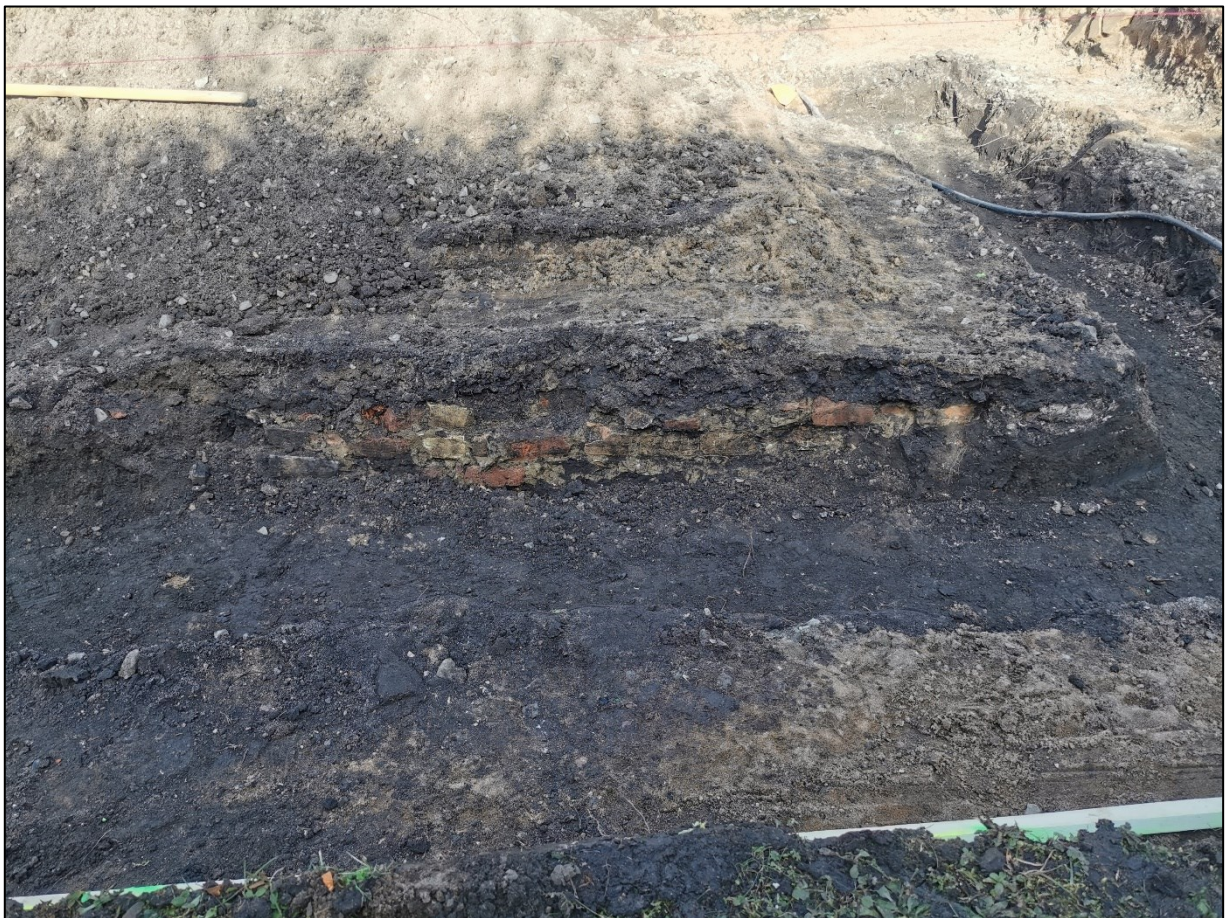
I den södra delen av schaktet kunde en söderfasad av muren ses, figur 9. Muren bestod av blandat rött och gult tegel. Totalt kunde fyra skift dokumenteras, men muren fortsatte djupare. Stenarna var satta i lera och var ojämna. Murens datering uppskattades till 17–1800-tal efter tegelstenstypologi och konstruktionsteknik.

Figur 9. De fyra skiften med tegelstenar som dokumenterades i den södra delen av murkonstruktionen. Fotograferat från söder.

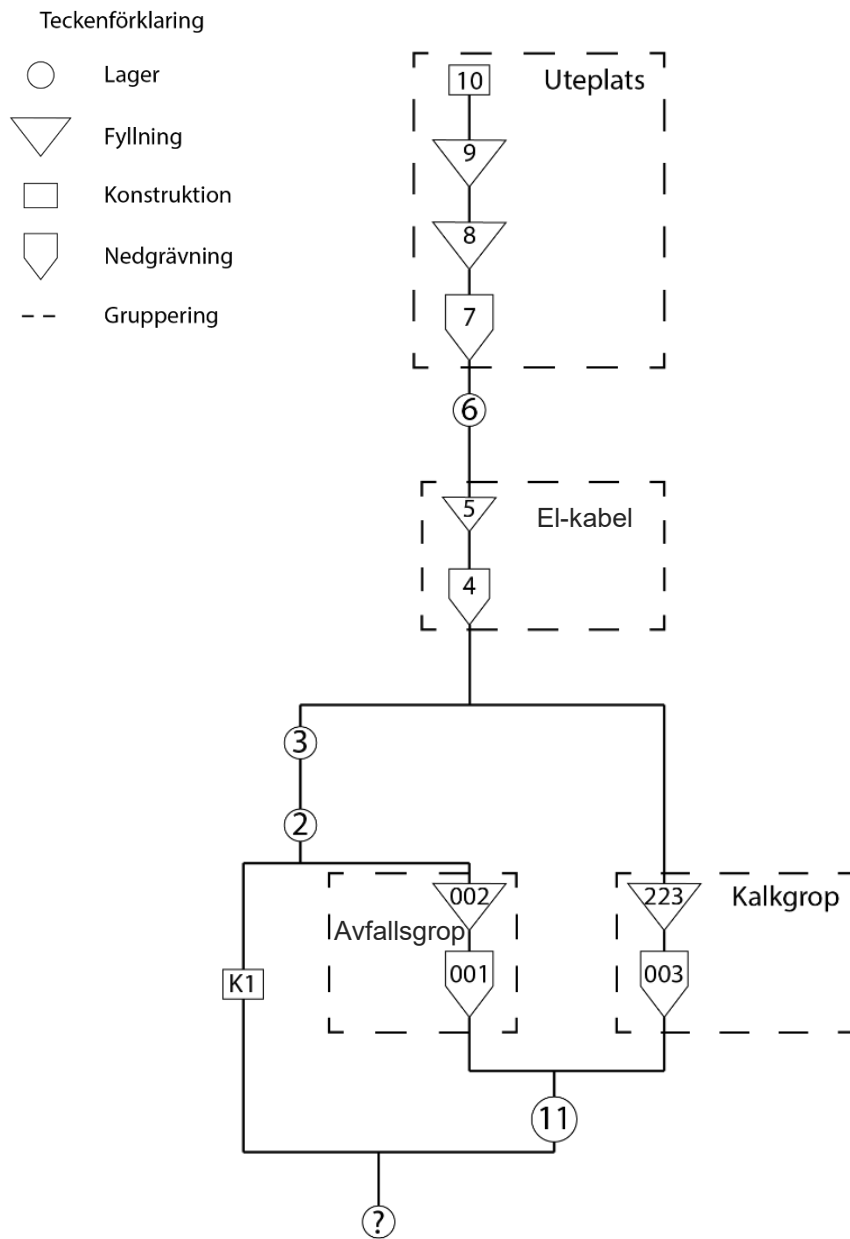
Matris som beskriver de stratigrafiska förhållandena inom det större schaktet. Beskrivning av kontexterna finns på nästa sida.

001	Avfallsgrop	Nedgrävning	I NV delen framkom en cirkulär nedgrävning ca 60 cm i diameter. Denna grävdes inte i botten, men hade en distinkt nedgrävningskant.
003	Nedgrävning till kalkgrop	Nedgrävning	Ligger i SÖ, 0,40 m i diameter, bevarad till ett djup om 0,10 m. Mjuk bottenkant. Distinkt kant.
4	Nedgrävning för el-kabel	Nedgrävning	Nedgrävning i nord-sydlig riktning.
7	Nedgrävning gång och uteplats	Nedgrävning	Modern nedgrävning inför anläggandet av gång och uteplats. Raka sidor, plan botten och relativ rätvinkel i övergången.
9	Sättsand	Fyllning	Sättsand till smågatsten för uteplats, finkornig gul/vit, torr sand.
8	Bärlager	Fyllning	Makadam som ett bärlager för uteplats, typ 0-45.
223	Lerskodd kalkgrop	Fyllning	Kalkgrop, lerskodd, 40 cm i diameter i SÖ hörnet. Kalkgropen var avskuren på toppen av moderna massor, bevarad till ett djup av 10 cm.
11	Nedre odlingslager	Lager	Odlingslager i botten av schaktet, likt lager 2, men aningens mörkare.

2	Odlingslager	Lager	Svart kulturjord av lerig humus, torr och fet. Inga fynd, men träkolfläckar. Tolkat som ackumulerat kulturlager från odling efter konstruktion 1. Kan även vara påförd jord för att täcka muren (K1).
3	Utjämningslager	Lager	Modernt utjämningslager med tegelkross. Brun-svart lerig sand, något fet och torr.
6	Matjord	Lager	Dagens markhorisont med gräs i finare matjord.
5	Sand runt kabel	Fyllning	Fin gul sand som fyllning kring elkabel.
K1	Skalmur av sekundärt använt tegel	Tegelkonstruktion	Sten på östsidan, tegel på västsidan. Mellan fylld med rött tegelkross i lera och kalkbruk. Små bitar med kalkbruk med blå färg på. Stenen på utsidan är 17 cm bred, 19 djupt, okänd längd i dagsläget. Tegelstenarna i V är 12x7x19 cm. Söder om sten i den östra sidan, verkar stenen efterföljas av sekundärt bränt tegel. Totalbredd 1,90 m. Under stenen syns en annan sten, som sticker ut ca 5-10 cm. Teglet verkar semi modernt. Puts med blå färg i skalmursfyllningen. Muren kunde på västsidan spåras till 3 skift med tegel, både röd och gul. Östsidan har 2 stenar på varandra, men i söder övergår de till tegel, 2 röda tegelstenar kunde ses. Puts med rosa och gult fanns på utsidan. Teglet verkar vara satt i lera, mesta av fyllningen är också lera. Öster om stenarna finns ett 5 cm bred ler/puts lager. I det södra "djupschaktet" kan änden på muren ses i den norra sektionen, östra delen. Enbart tegel, blandat gult och rött. Satta i lera 4 skift kunde spåras, fortsätter djupare. 1,8 m brett i avslutet. Ligger lite slarvigt, ojämnt. Muren lämnades in situ. Enstaka tegelstenar i överdelen i söder togs bort då de lossnade, samt översta skiftet i den exponerade västra delen togs bort då de var lösa.
