Innerstaden 2:1, Kyrkogatan

Fornlämning RAÄ Lund 73:1/L1988:5459
Kyrkogatan, Lunds stad och kommun, Skåne län
Arkeologisk schaktningsövervakning år 2019
Aja Guldåker

Titel: Innerstaden 2:1, Kyrkogatan
Författare: Aja Guldåker
Kulturmiljörapport: 2023:34
Omslagsbild: Kyrkogatan fotograferat i från norr. Odaterad, men bilden bör vara tagen mellan år 1876–1911 utifrån förekommande byggnader på fotografiet.. Kulturens arkiv Carlotta A1268.
Upphovsrätt: Där inget annat är angivet, enligt Creative Commons licens CC BY

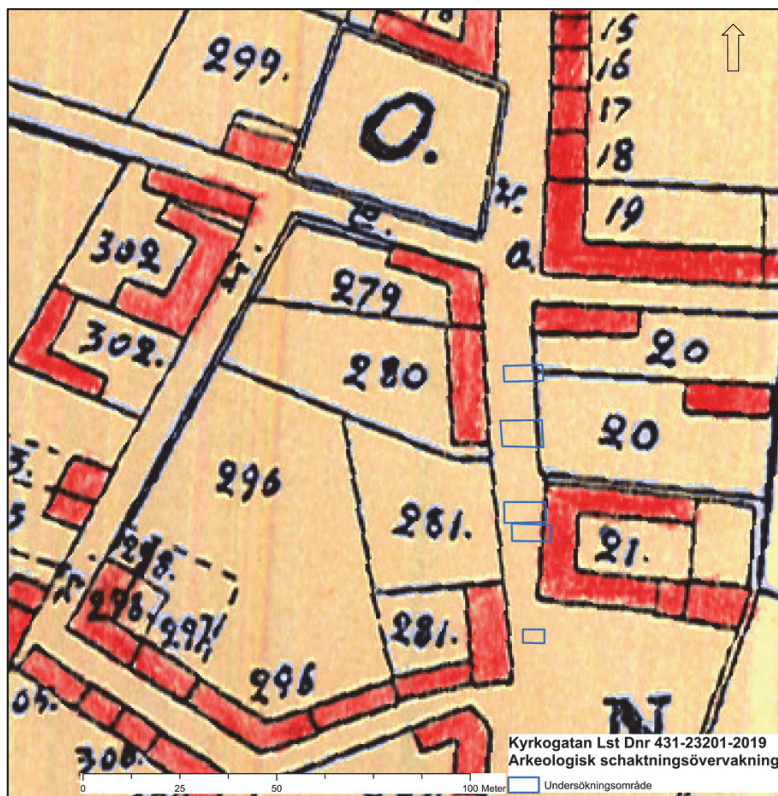
Figur 4. Undersökningsområdena (blå linje) ovanpå detalj från Espmans karta över Lund och kv Glädjen, Kyrkogatan och delar av kv Universitetet år 1783 (Kulturens LB Arkiv)

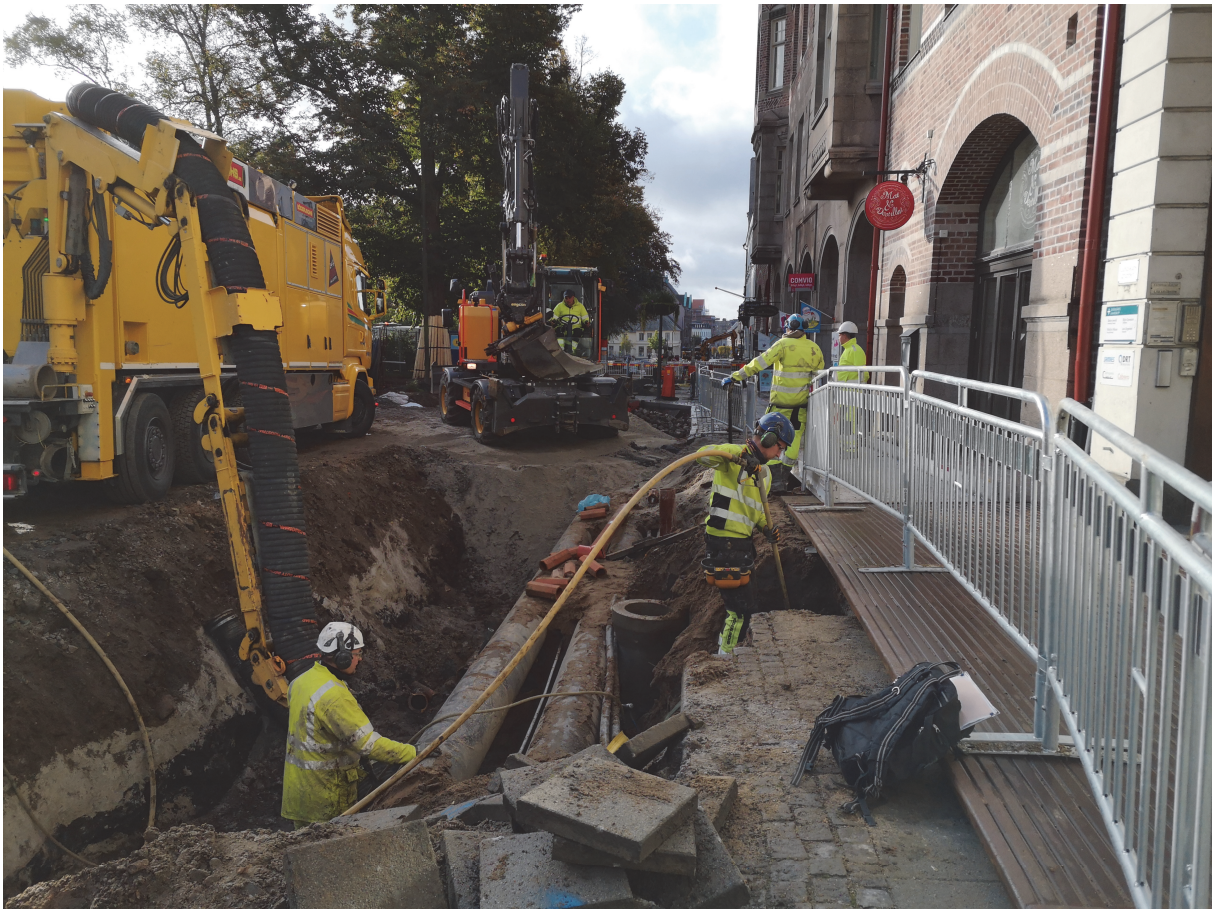
Figur 6. I området för schakt 2/3 fick jordsug tillämpas där moderna fyllningsmassor förekom rikligt kring rör. Fotografiet taget från norr.

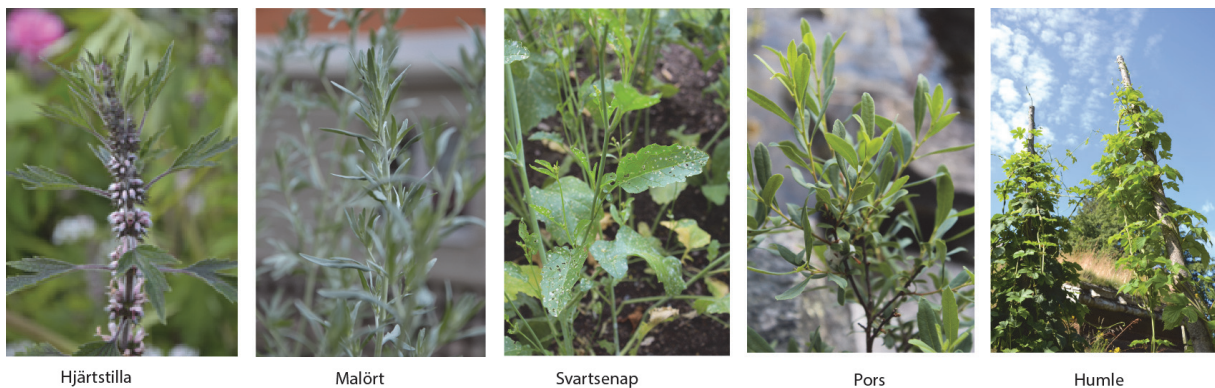
Figur 8. Fotografier på växter förekommande i makrofossilprover från Kyrkogatan år 2019. ©Aja Guldåker

Från det i fält konstaterade likvärdiga avfallslager, men lite längre österut mitt i gatan och på ett djup av omkring 1,50 m från dagens marknivå insamlades Makrofossilprov 4 (Bilaga 3). I analysvaret framkom att jorden var extremt rik på fröer. Ogräsen dominerade följt av ängsväxter som sannolikt utgjorde spår av stalldynga. Inte otänkbart att stalldynga lades på högar ute i gatumiljö. Utmärkande för materialet är en mycket rik förekomst av fröer från trädgårdsväxter. Även i detta prov förekommer medicinalväxter som hjärtstilla, läke-, mysk- och rosenmalva; kryddor som malört svartsenap och kungsmyntha. Trädgårdsmållan är den enda grönsaken i sammanhanget och sammansättningen pekar mot jord från en krydd- eller örtagård. I materialet förekommer också hushållsavfall med inslag av ben och bryggeriavfall. Bryggeriavfallet har en sammansättning som i hög grad liknar den som hittats i övriga prover från platsen – en dominans av pors och en mindre andel humle (Heimdahl Bilaga 3).

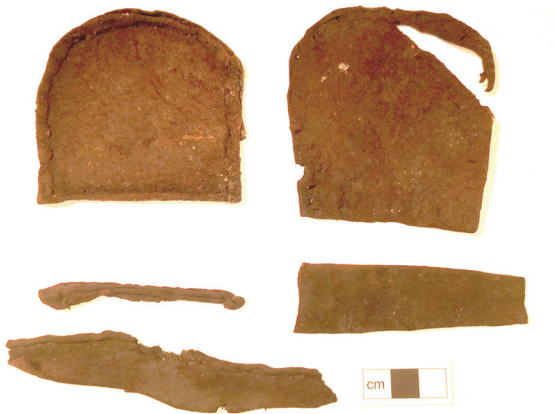
KM 98587:1 Lädersulor med söm

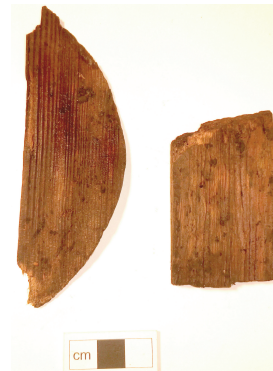
KM 98587:2 Del av laggkärl
