Östarp 1:3

Fornlämning RAÄ Everlov 4:1/Lämningsnr 1989:1695
Kulturens Östarp, Everlövs socken, Sjöbo kommun, Skåne län
Arkeologisk schaktningsövervakning 2021–2023
Aja Guldåker

Kulturmiljörapport: 2023:36

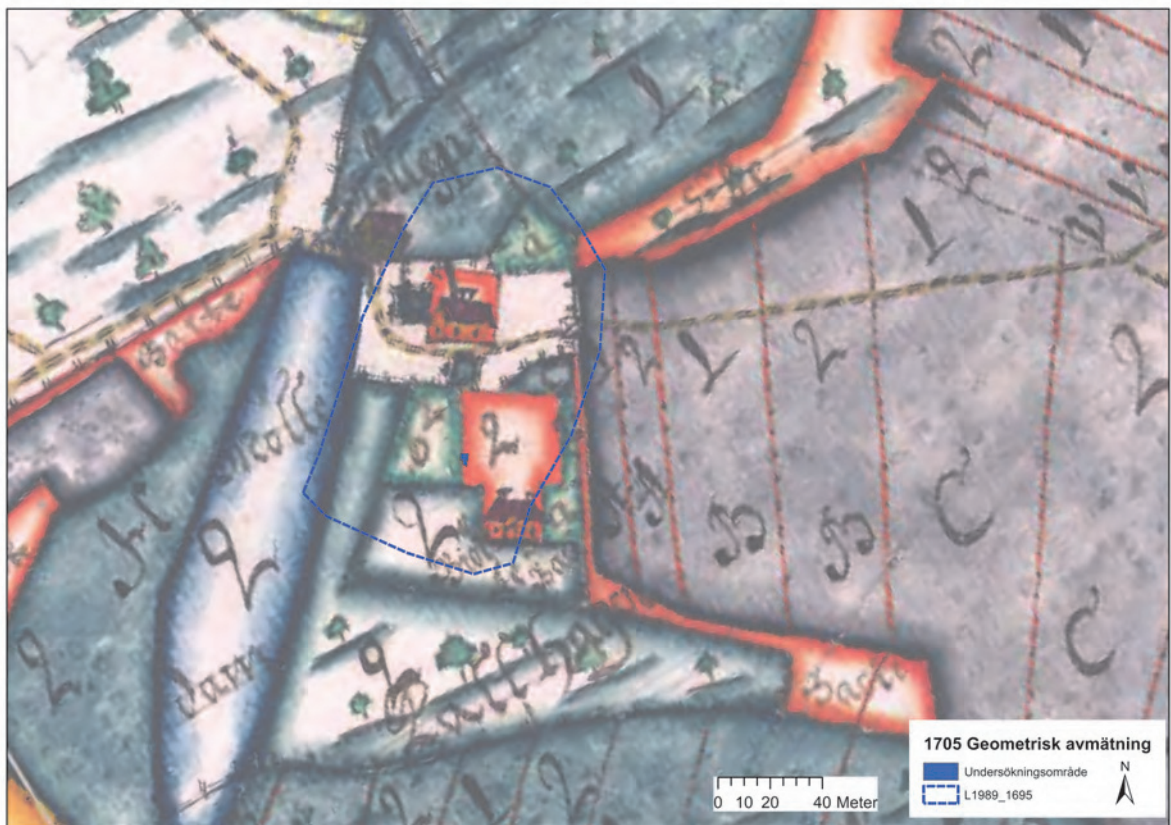
Figur 3. Geometrisk avmätning år 1705. Östarp. ©Lantmäteriet, Historiska kartor

Från år 1705 finns en karta som upprättades i samband med en geometrisk avmätning (figur 3). Kartan visar en mindre väg genom byn, två korsande vattendrag, en stor damm vid namn *Mölledammen*, skogbevuxna ytor samt åkermark, ängsmark och byggnader fördelade på tre olika områden, varav två förmodligen är bebyggda med bostadshus då tomtmarken är rödmarkerad. En byggnad intill norra delen av dammen står på grönmarkerad mark och utgör förmodligen en kvarnbyggnad. Rektifieringen av kartan visade sig vara lite svår så den får stå som något osäker, men aktuellt undersökningsområde tycks hamna i kanten på det rödmarkerade området centralt i bild (figur 3). Med Riksantikvarieämbetets (RAÄ) kartsikt *skuggning* och den historiska kartan, blir det tydligt att södra delarna av tomtmarken hamnar i en brant slänt (bilaga 3). Möjligen visar den rödmarkerade tomtmarken att en U-formad byggnad redan fanns på platsen i början på 1700-talet och att när Jakob Lagercreutz köpte fastigheten 25 år senare, tog han över en befintlig gårdsbyggnad med trädgård.

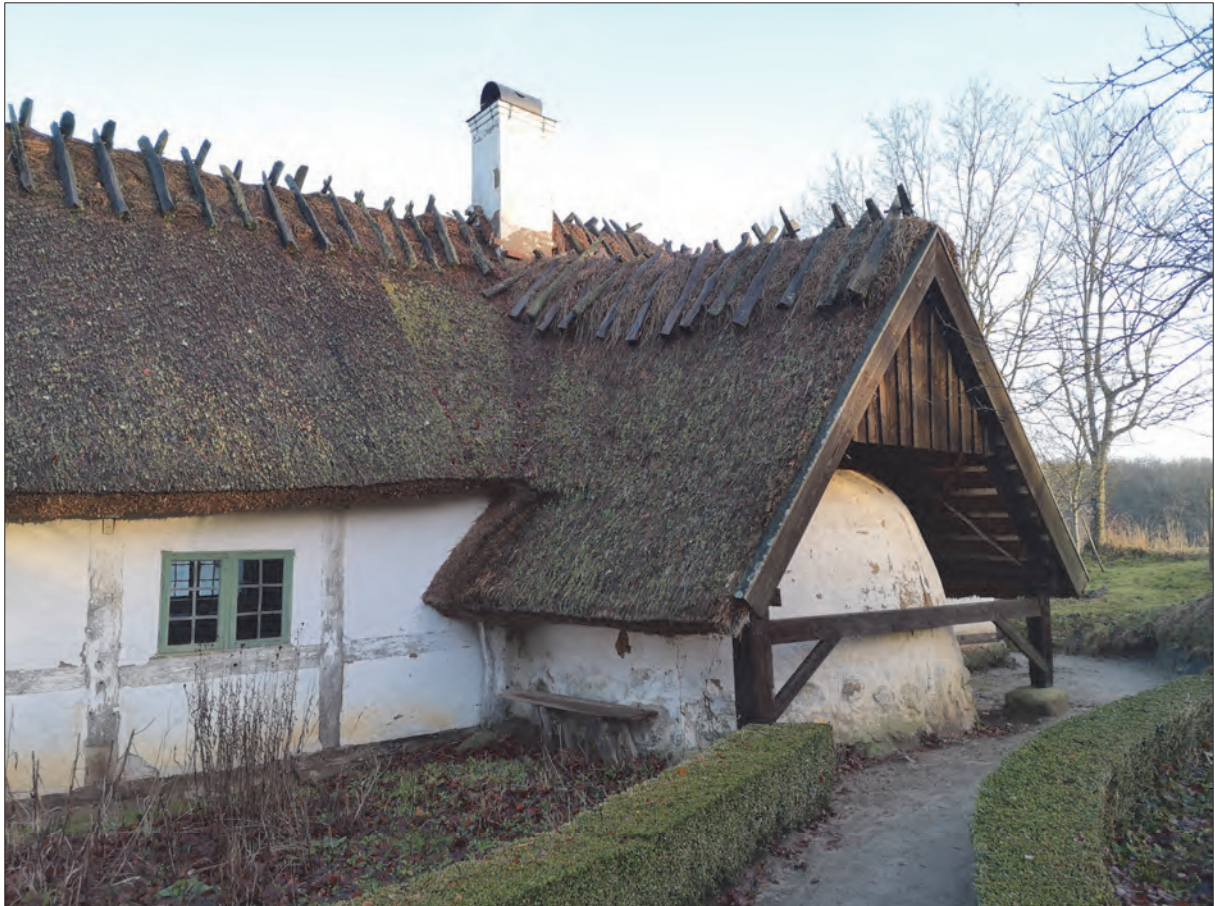
Figur 7. I utrymmet innanför den utskjutande delen *Illaren* på Gamlegård genomfördes den arkeologiska schaktningsövervakningen år 2021–2023. Fotografi från sydväst i januari 2023.

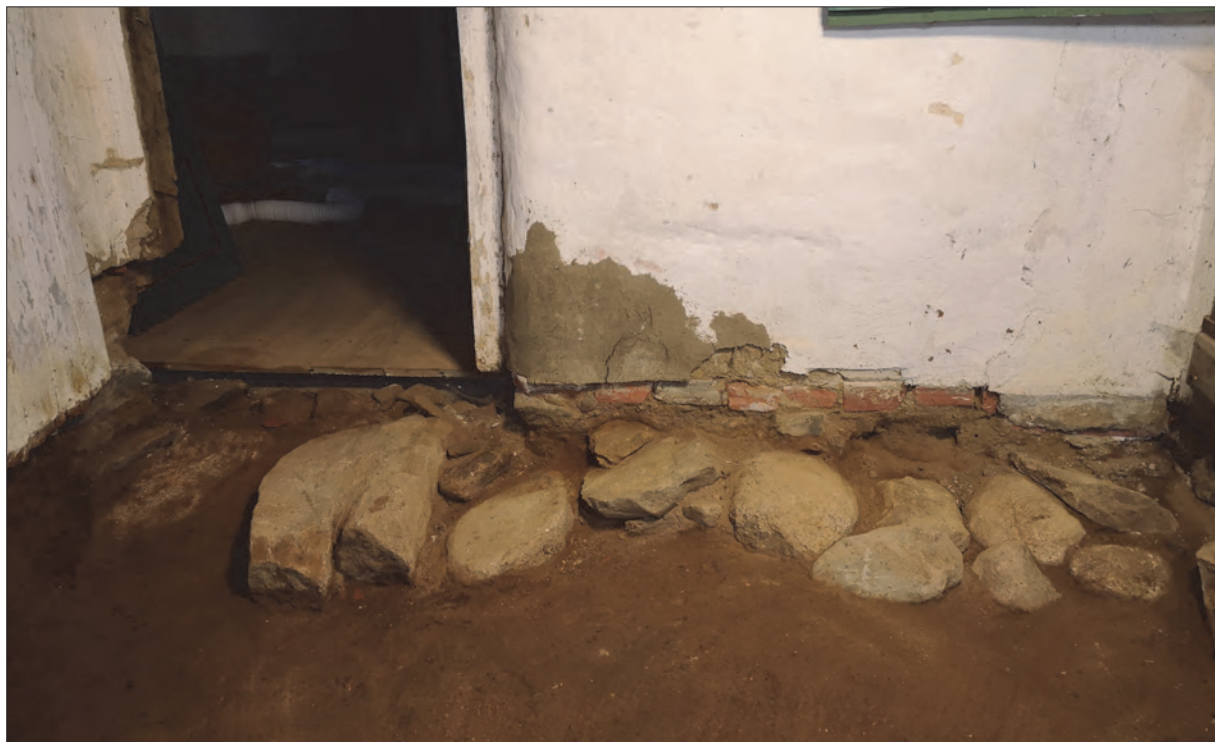
Figur 8. En stensyll i nord-sydlig orientering dokumenterades i nordvästra delen av UO. Stensyllen har ej med befintlig byggnads vägg att göra, utan stammar snarare från en äldre bebyggelse. Fotografi åt väster.

Inom undersökningsområdets (UO) västra delar påträffades en rad med rejäla syllstenar som kan ha ingått i en tidigare bebyggelse (bilaga 1; K1:4). I söder på en nivå av cirka 0,20–0,40 m djup dokumenterades en yta med packad silt, eventuellt med en lerinblandning (bilaga 1; K1:2). Ovanpå denna var en tunn sträng med organiskt brunt material som kan ha utgjort ett trägolv som nu var helt nedbrutet (bilaga 1; K1:3). Två störhål flankerade den kompakterade ytan och dokumenterades i sektion (bilaga 1). Den primära tolkningen är att detta utgjort en tidigare ingång till *Illaren*, en stor skorsten med eldningsytor och med tegelgolv som ligger i direkt anslutning till den sanerade ytan. Delar av en stenläggning påträffades på 0,30 m djup. All fyllning som sanerades var mer eller mindre kulturpåverkad med inslag av tegelpannor och -brockor, en mindre mängd djurben samt ett käkben från en ko, träkol och aska (bilaga 2).

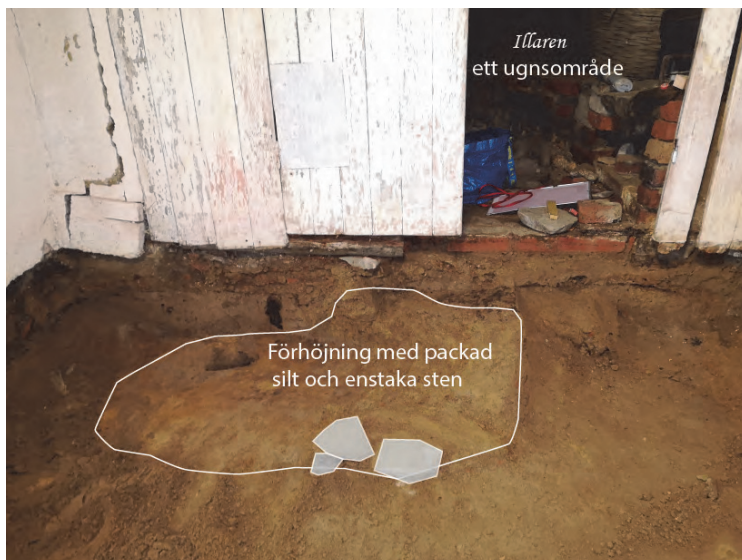
Figur 9. En yta med packad silt, eventuellt med en lerinblandning. Ovanpå denna dokumenterades en tunn sträng med organiskt brunt material som kan ha utgjort ett trägolv, som nu var helt nedbrutet. Möjligen utgjorde silten en äldre tröskel in till eldstaden intill. Fotografi åt söder.

Två makrofossilprov togs (PM), på Kulturens egen kostnad, liksom ett ^{14}C prov. Det ena provet (K1:2; PM1) togs 0,30 m under den äldre dokumenterade "tröskeln" och det andra (K 1:3; PM2) 0,20 m under tröskeln (bilaga 1). Båda prover innehöll träkol, förkolnat träflis och förkolnade rottrådar. PM1 innehöll fröer från gräs, sädeskorn, skalkorn och råg. PM2 innehöll fröer av blankstarr, hallon och björnbär (bilaga 2). Jorden på 0,30 m djup bestod av äldre kulturlager, möjligtvis representerande en köksmiljö, eller en miljö där köksavfall hanterats. Materialet härrör möjligen från aktiviteter på platsen före den nuvarande byggnadens uppförande, men detta klargörs inte helt av en ^{14}C datering som togs från ett frö i PM1. Analysen pekar på en datering till AD 1681–1939 (Kal sigma 2) $117 \pm 29\text{BP}$ (bilaga 4). Prov 2 utgörs inte av en tidigare äldre förmultnad tröskel som var arbetstolkningen i fält, utan den bestod av ett blandat material med träkol och träflis, samt en hel del rottrådar och bärkärnor. Koncentrationer av bärkärnor kan i arkeologiska sammanhang tolkas som spår av latrinavfall. En möjlighet finns att kärnorna kommer från en köksmiljö, även om materialsammansättningen är ovanlig.

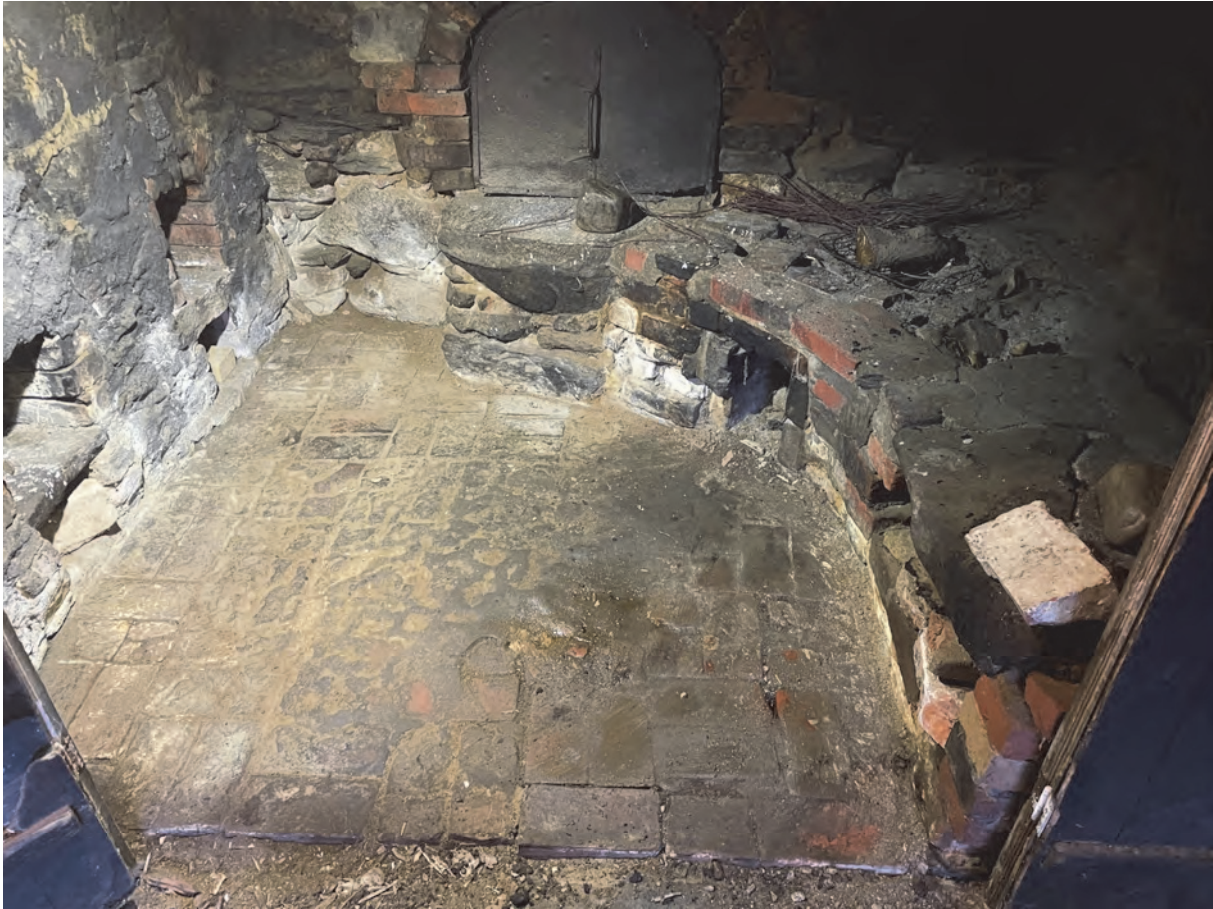
Figur 10. Illaren före borttagning av befintligt golv och sanering i december 2022, Etapp II. Fotografi taget mot söder, Lars Salminen.

I oktober år 2022 inkom till Länsstyrelsen en förfrågan om att utöka det tidigare schaktet då det befarades finnas ytterligare hussvamp i den intilliggande kokvrån "illaren". Efter Länsstyrelsens godkännande togs ytterligare omkring 2 kvm bort ner till 0,40 m djup i den centrala delen. Ytterkanterna schaktades ner endast 0,20 m under dagens golvnivå för att inte orsaka sättningsskador (bilaga 1; K2:5). På 0,10 m djup framkom en stenläggning av mindre kullersten samt enstaka tegel (bilaga 1; K2:1). Stenläggningen var fragmenterad. Under stenarna framkom ett fragmentariskt äldre lergolv, där lera inblandats med sand (bilaga 1; K2:2). Träkol och tegel fanns närvarande. På 0,20 m djup framkom två stenvtryck med fyllning (bilaga 1; K2:3/4). En keramikskärva från ett yngre rödgodsfat påträffades i fyllningen och insamlades, men avfördes efter dokumentation. Fyllningen i stenvtrycken utgjordes av aska, lera, träkol, organiskt material. På 0,40 m djup framkom orörd undergrund (bilaga 1; K2:6). Ett par generationer lergolv under eldstaden kunde konstateras liksom sintrad, värmepåverkad lera.

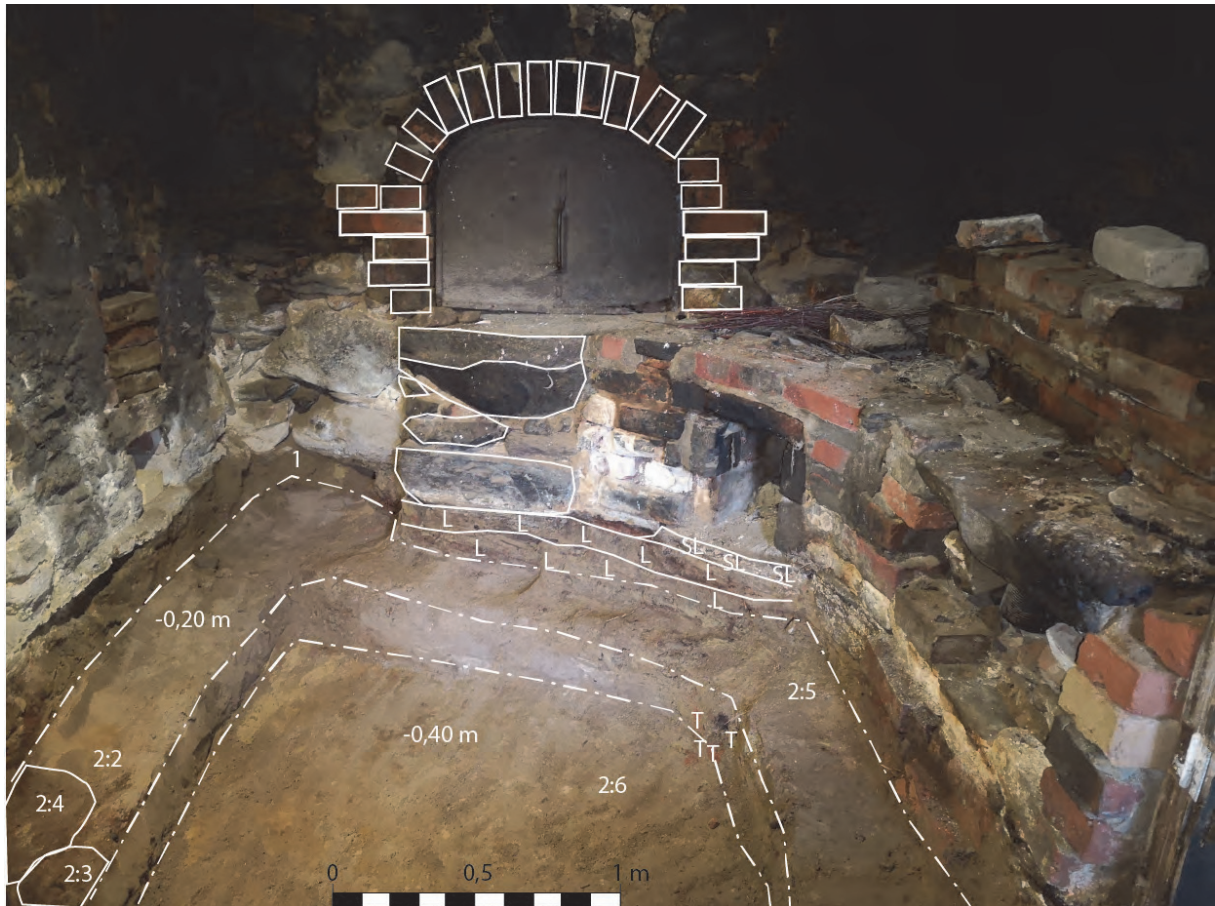
Figur 11. Vid Etapp II togs det befintliga tegelgolvet bort och det underliggande jordgolvet sänktes till flera nivåer. Ett par stenavtryck dokumenterades i ena kanten och dessa kan ha utgjort en grundmur till äldre bebyggelse. För lagerbeskrivning, jämför bilaga. Fotografiet taget mot söder.

Kulturlagren tycktes relativt välbevarade och något fuktiga. Stenvtrycken som påträffades tyder på att det kan ha funnits en äldre grundmur kvar, att stolpar haft stötning av sten under en period eller att några större stenar ingått i det stenlagda golvet under tidigare skeden. Dateringsmässigt finns det inte mycket att gå på. Den yngre rödgodsskärvan har en lång brukningstid och kan ha tillverkats omkring år

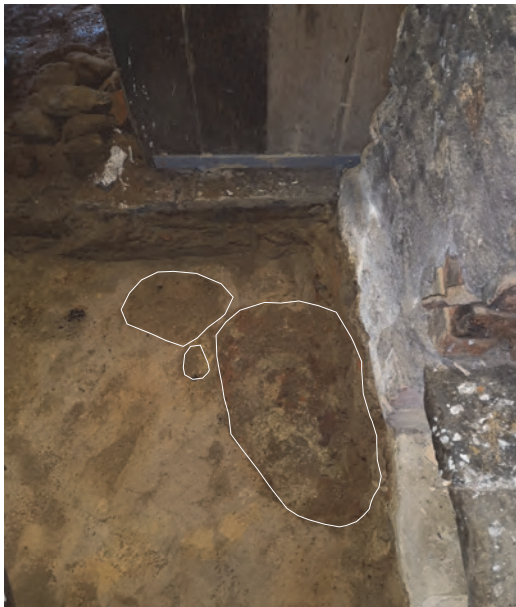
Figur 12. Stenavtryck från en äldre grundmur alternativt stenläggning. Fotografi taget mot norr.

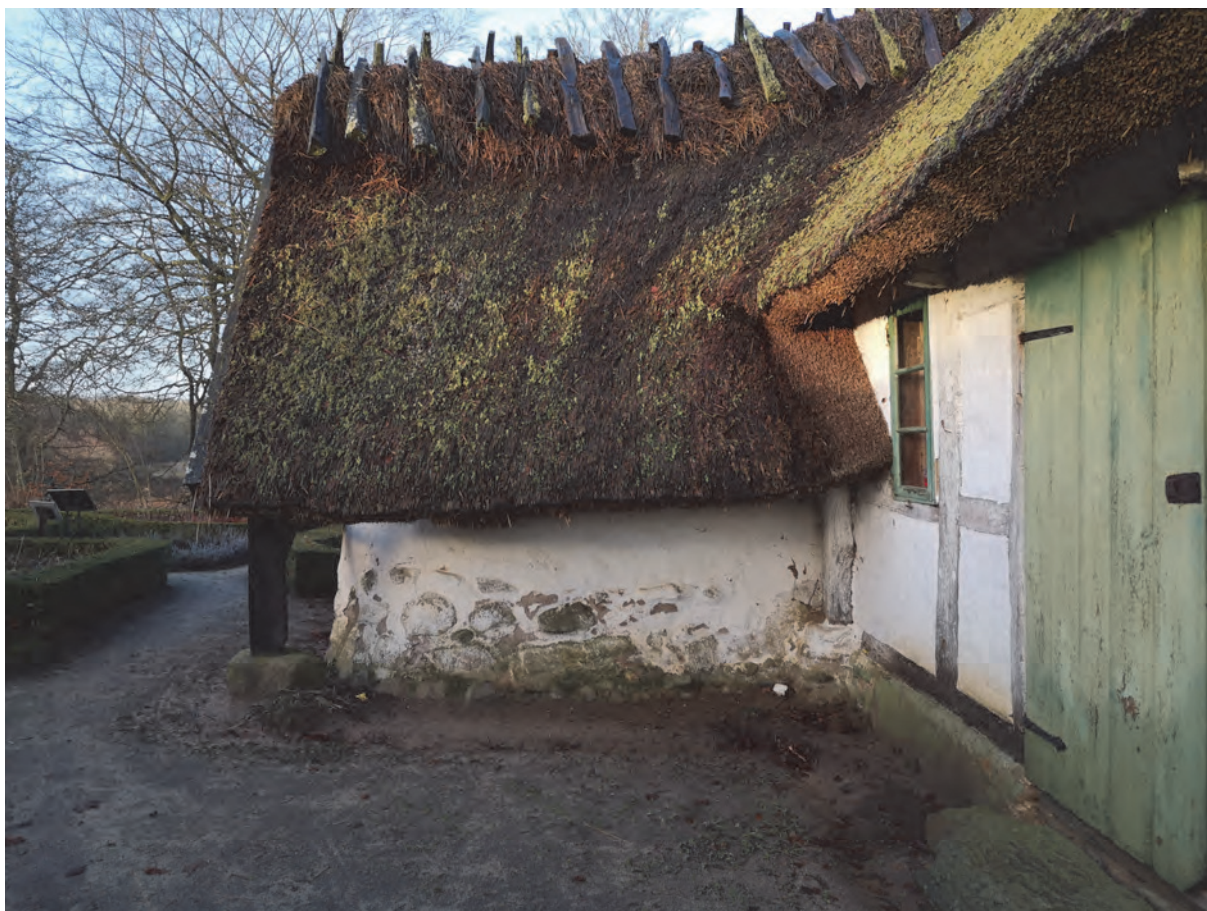
Figur 14. *Illarens* utbyggnad på byggnaden med ett stolpburet tak. Stolparna vilar på större syllsten. Fotografi mot väster på utsidan av Gamlegård

1700 och senare. Illaren som eldplats kan ha ingått i en äldre byggnad, men som efter branden år 1810 av Kalsborgs gård istället kan ha fått ingå i Gamlegård istället. Stenavtrycken kan vara en indikator på att större sten har tagits bort (jfr stolpburet tag vid Illarens utsida på figur 14)
