## Kv Domkyrkan 1 & Sankt Laurentius 3

L1988:5459/RAÄ Lund 73:1  
Lunds stad och kommun, Skåne län  
Arkeologiska schaktningsövervakningar år 2022–2023  
Generellt tillstånd – Lunds Domkyrka  
Henrik Bernro

Kulturmiljörapport: 2024:12

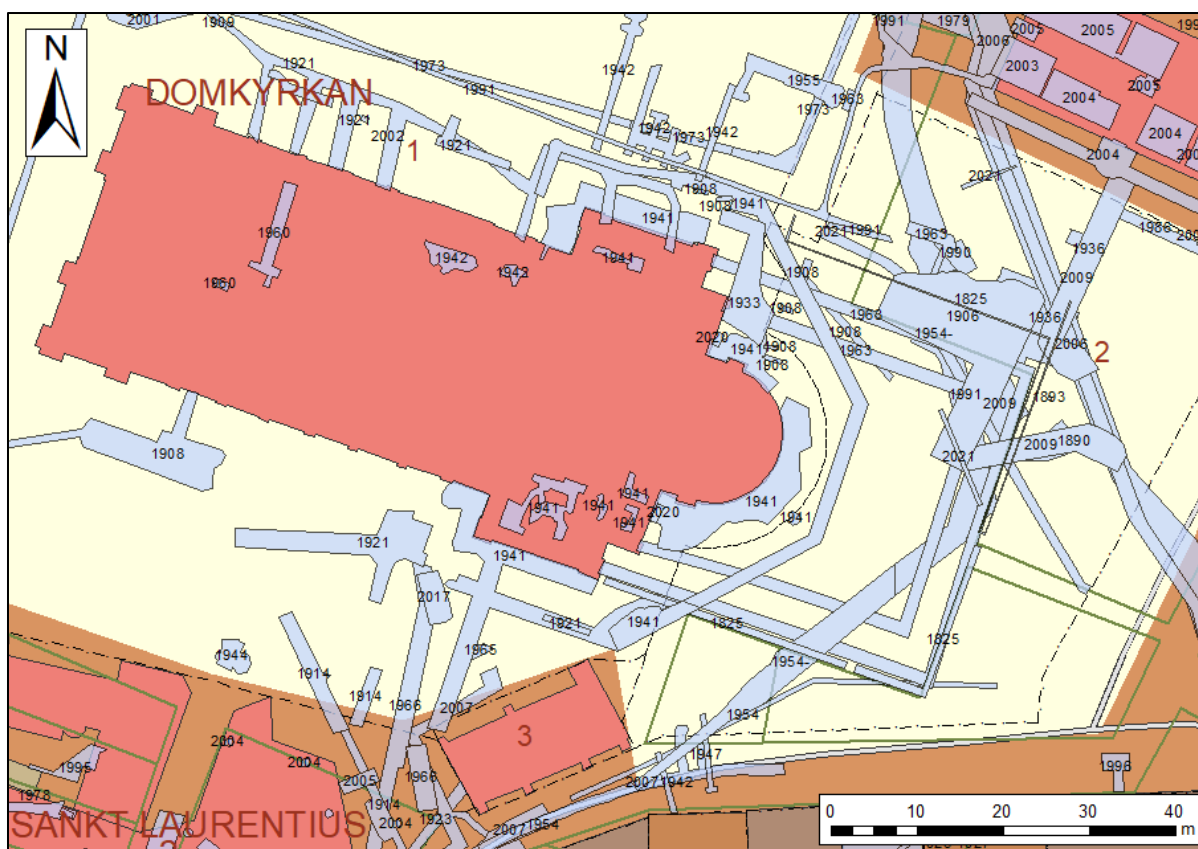
Figur 2. Plan över domkyrkoområdet med kända tidigare grävda schakt markerade i blått och daterade. Visas mot fastighetskartan © Lantmäteriet.

Arkeologiska iakttagelser från domkyrkoområdet finns från 1890-tal fram till idag (figur 2). Vid tidigare undersökningar kring kyrkobyggnaden har både gravar och grundmurar påträffats. Gravarna var både begravingar utan- och med kista; med kisttyper som trä, trästockar, sten och tegel. Grundmurar från bland annat ärkebiskop Karls kapell, en strävpelare från ärkebiskop Peder Lyckes kapell och Adam van Dürens strävpelare har påträffats. Vidare har det framkommit en vattenledning av tuffsten från 1100-talet samt en vattenledning anlagd av Adam van Düren under början av 1500-talet. I skriftliga källor omnämns att ärkebiskop Birger Gunnarsson planerade att bygga ett kapell intill det norra tornet runt år 1500. Kapellet uppfördes troligen aldrig men grundmurar har påträffats vid två olika grävningsarbeten på den norra sidan av domkyrkan (Balic & Gardelin 2002:17).

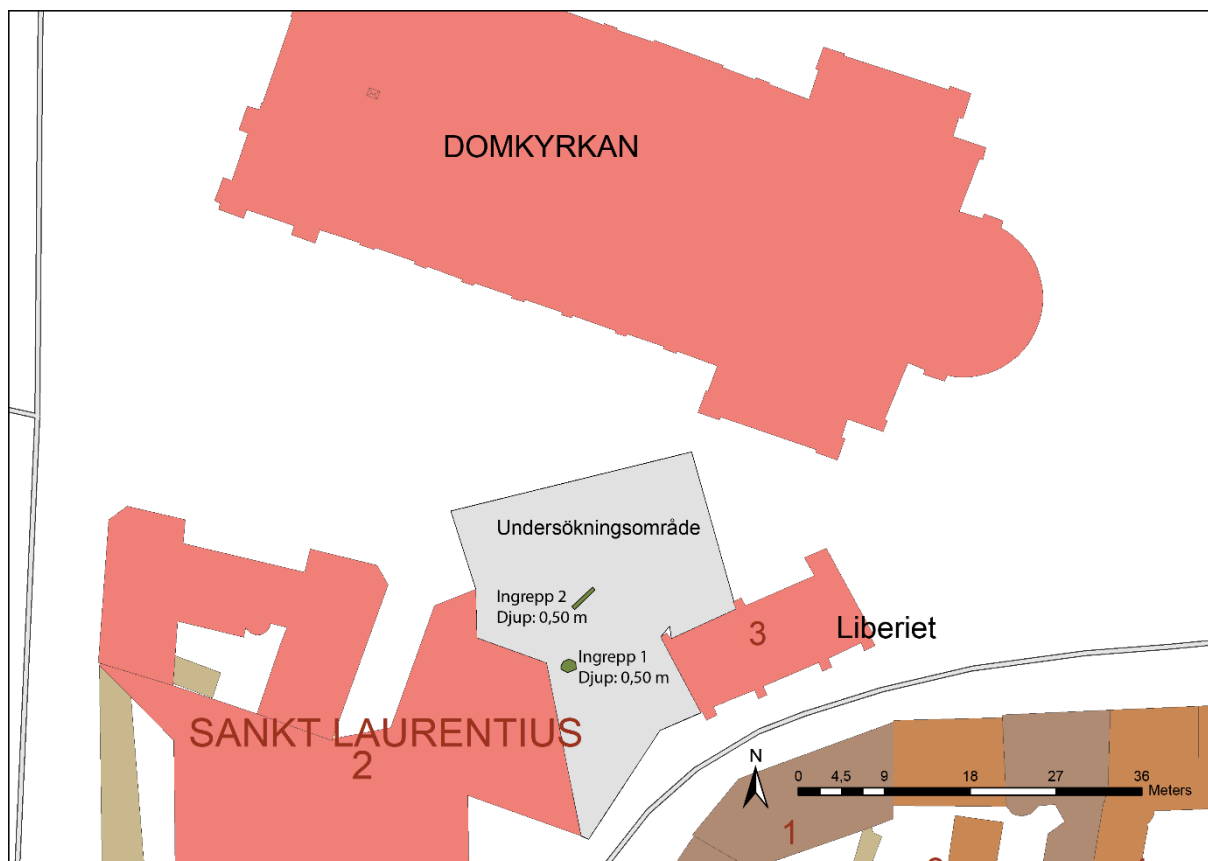
Figur 3. Aktuella ingrepps omfattning och position markerat mot fastighetskartan © Lantmäteriet.

Det första ingreppet var kring den tidigare nämnda brunnen (figur 3). Här grävdes ett mindre schakt för hand, ner söder om brunnen, i anslutning till dräneringsledning. Det var 0,50 meter i diameter och grävdes till ett djup av 0,50 meter (figur 4). Endast sentida bärlager berördes vid ingreppet. Schaktet lades igen direkt utan åtgärd, då en backventil påträffades. Inga äldre kulturlager kunde observeras.

Det andra ingreppet förlades till ett område öster om fontänen vid domkyrkoforum (figur 3). Här hade vattenledningar lagts ner i samband med omstruktureringarna och tanken var att leda om dessa till tidigare nämnd brunn. Ledningarna hade lagts relativt grunt under dagens marknivå, på 0,50 meters djup. Ett schakt grävdes för hand i nordsydlig riktning, 3 meter långt och 0,30 meter brett, för att få fram alla vattenledningar (figur 5). Ledningarna låg på en fiberduk som var lagd över intakta äldre kulturlager, som dock inte berördes vid ingreppen. De begränsade ingreppen berörde endast sentida bärlager, utlagda i samband med omstruktureringar av ytan under åren 2011 och 2012. I ingreppet i anslutning till fontänen fanns äldre kulturlager i botten av schaktet, vid 0,50 m djup. Kulturlagret var brungrå, finkornig, fet, fuktig och kompakt, med stora inslag av träkol och bränd lera. Kulturlagret var välbevarat, trots dess ytliga belägenhet.

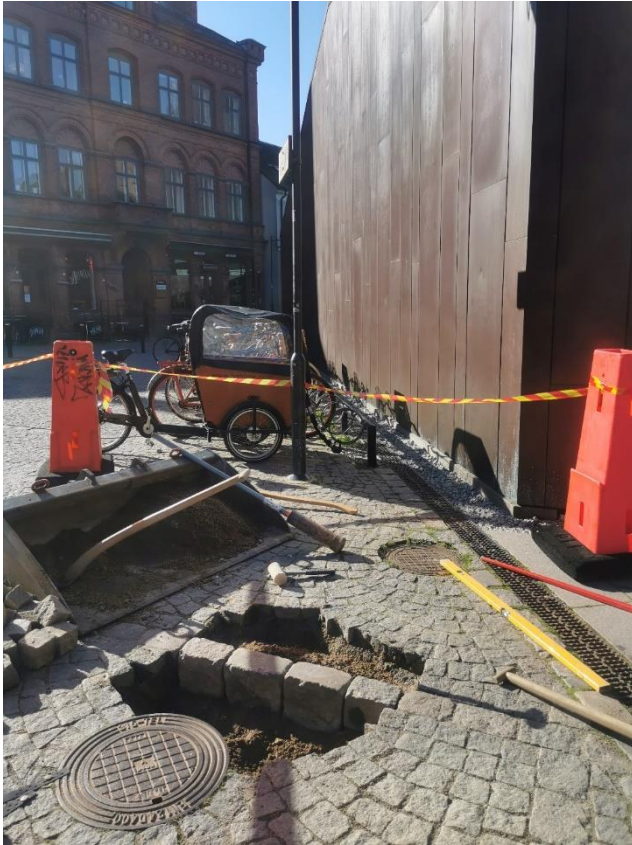
Figur 4. Området för det första ingreppet, delvis igenlagt. Fotografi från nordväst.

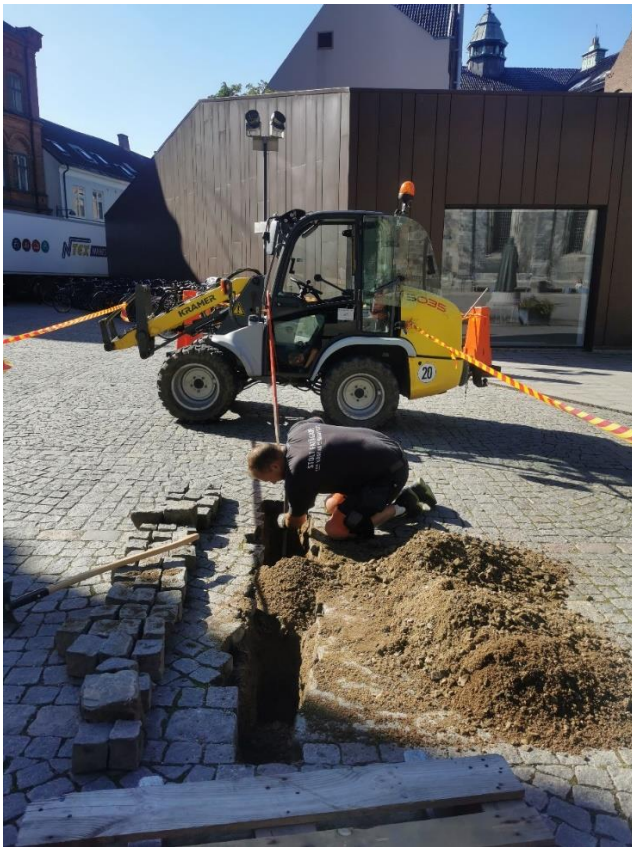
Figur 5. Det andra ingreppet grävs, med utsikt över domkyrkoforum. Fotografi från norr.
