## Innerstaden 2:1, Tegnérplatsen

Fornlämning L1988:5459/RAÄ Lund 73:1  
Lunds stad och kommun, Skåne län  
Arkeologisk schaktningsövervakning 2024  
Imelda Bakunic Fridén

Titel: Innerstaden 2:1, Tegnérsplassen  
Författare: Imelda Bakunic Fridén  
Kulturmiljörapport: 2024:20

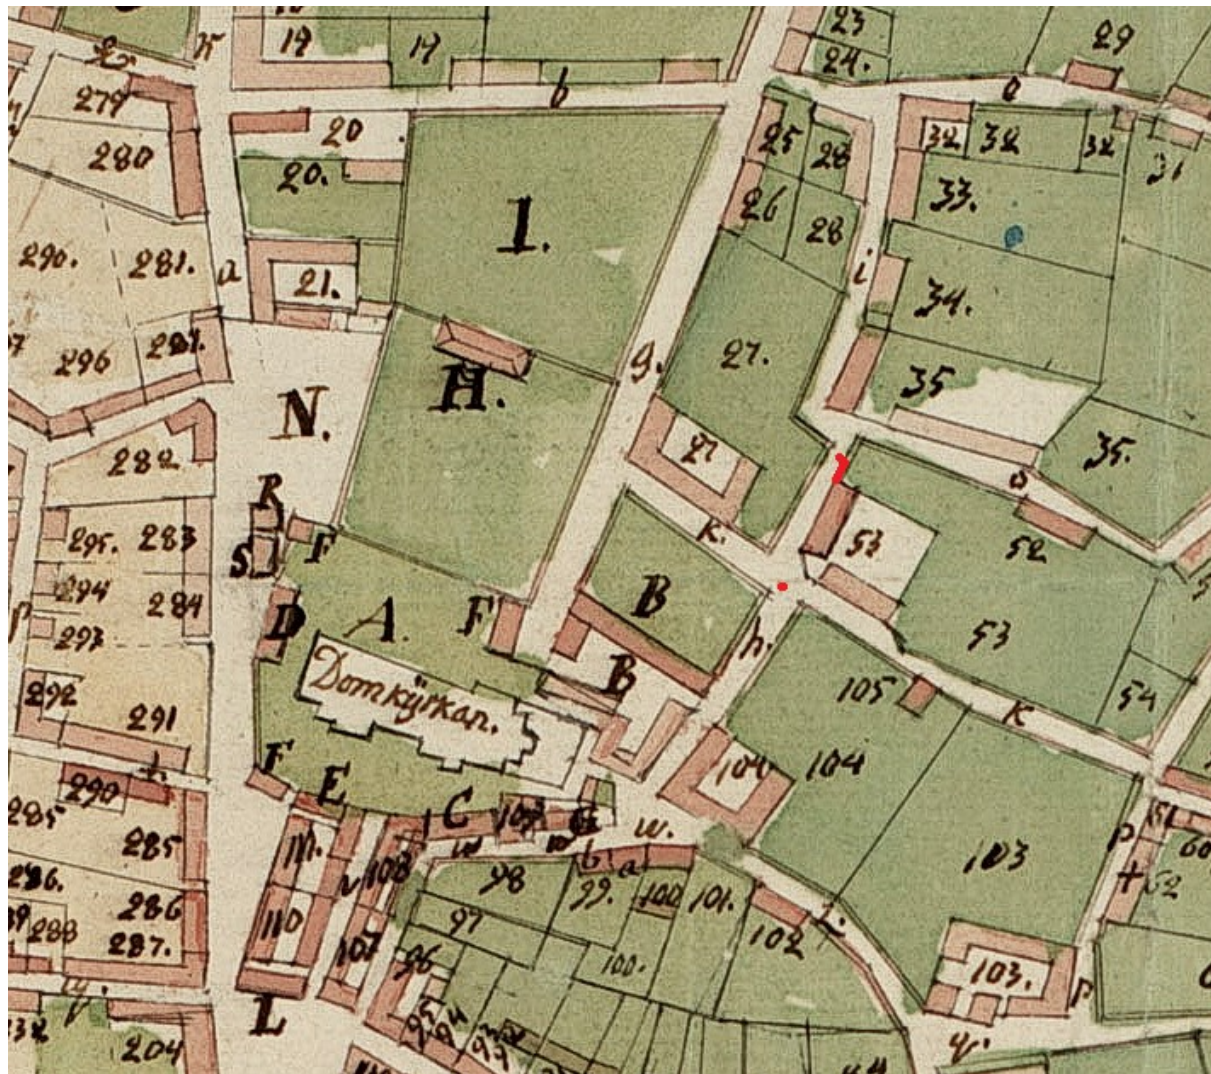
Figur 3. Utsnitt av Caspar Magnus Espmans karta från år 1783. Undersökningsschakten vid Tegnérplatsen är markerad med en röd färg. Strax öster om gatan, på tomten för kv Tegnér 1 fanns två gårdsbyggnader och den norra delen av tomten på kv Sankt Mikael var obebyggd (Brandförsäkringsverkets arkiv, Akt J1-volym 12-M).

Under 1700-talet fanns två gårdsbyggnader i kv Tegnér och en i kv Sankt Mikael som beboddes av tjänstemän inom kyrkan och akademien (figur 3, Bevaringskommittén 1983:179). På Tegnérplatsen låg också en bokhandlare, benämnd Sylvans gård (Bevaringskommittén 1983:17).

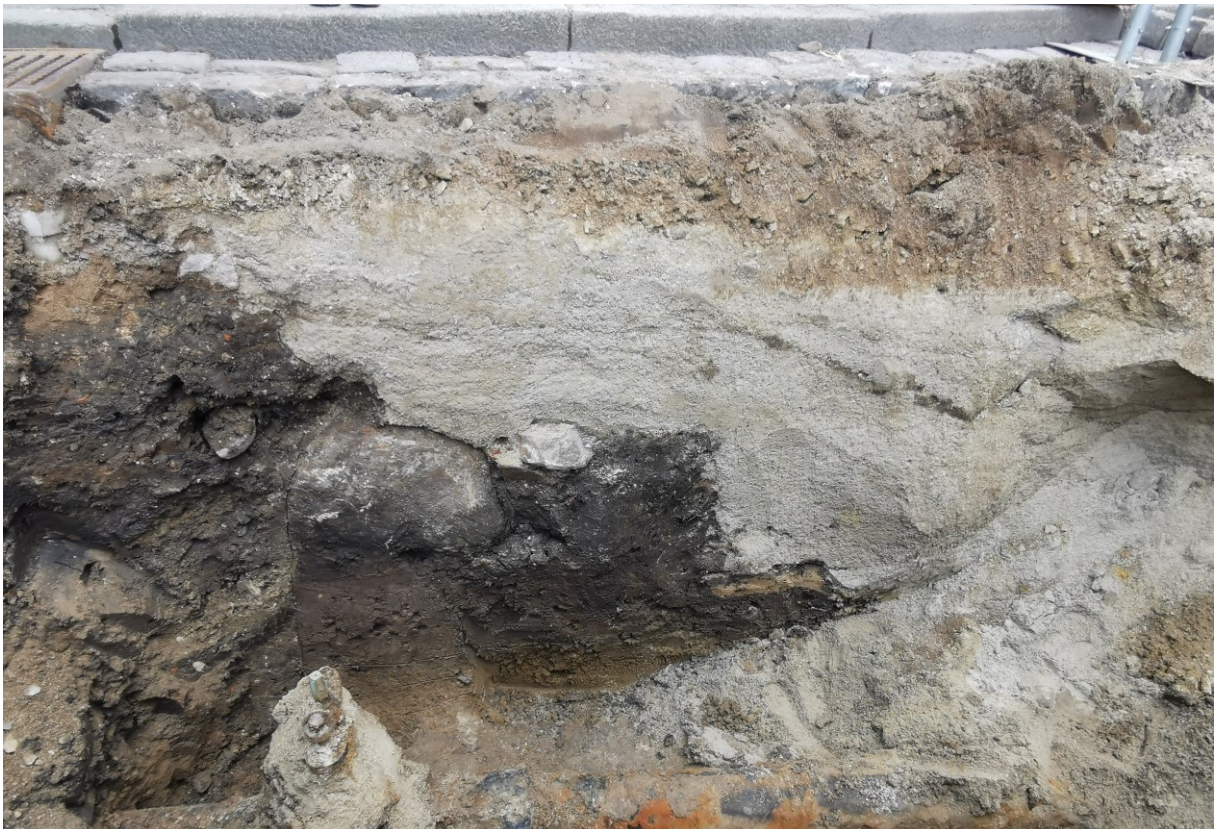
Figur 7. Översiktsbild över den södra sektionen i schakt 1 (C106, bilaga 1). Fotografiet taget från norr.

Vid samma nivå dokumenterades en sten som var omkring 0,50 m i diameter stor och den tolkas ha utgjort en syllstensgrund för en byggnad (figur 7, K95, sektion C106, bilaga 1). Därunder påträffades ett

nivelleringslager, utlagd som underlag för den byggnad som stått på platsen (K93, sektion C106, bilaga 1). Lagret bestod av mörkbrun lerig sand med inslag av träkol, kalkprickar, småsten och lerfläckar. I sektion dokumenterades en nedgrävning vid 1,12 m djup under marknivån och som tolkades vara ett stolphål (K92, sektion C106, bilaga 1). Tillsammans utgjorde nivelleringslagret, syllstenen och stolphålet troligen lämningar efter en medeltida byggnad som stått på plats.

Från 1,12 m djup under marknivån dokumenterades ett äldre odlingslager, bestående av brunt organiskt material med inslag av träflis och djurbensfragment (K96, sektion C106, bilaga 1). I odlingslagret togs ett jordprov i syfte att genomföra en makrofossilanalys och en <sup>14</sup>C-datering (PM105, bilaga 2). Resultatet av analysen redovisas under rubriken *Resultat*.

Mot övergången till moränlera, vid 1,40 m djup, påträffades en äldre markhorisont innehållandes ett fåtal fragmenterade djurben (K98, sektion C106, bilaga 1). Moränleran påträffades i denna del av schaktet vid 1,50 m djup.

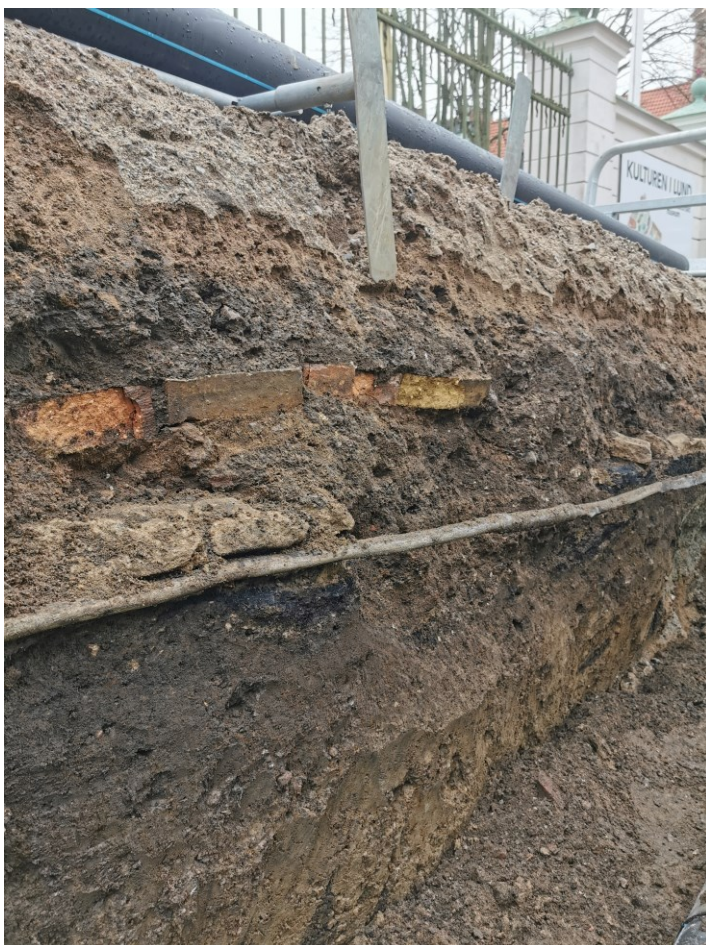
Figur 9. Översiktsbild av den östra sektionen i schakt 2, C162. Fotografiet taget från nordväst.

I den sydöstra schaktkanten, under bärlager och fyllningar i ledningsschakt, dokumenterades en kullerstensläggning mellan 0,48–0,64 m djup (K85, C162, bilaga 1). Stenläggningen tolkades ha utgjort del av en gatubeläggning. Strax därunder framkom en elledning som löpte i en nord-sydlig orientering (figur 8–9). Under ledningen, vid 0,80 m djup iaktogs intakta äldre kulturlager i form av ett odlingslager (K89, C162, bilaga 1). Den odlade jorden var fuktig och kompakt samt hade inslag av djurben, vilket indikerar goda bevaringsförhållanden. Moränlera påträffades i denna del av schaktet vid 1,20 m djup.

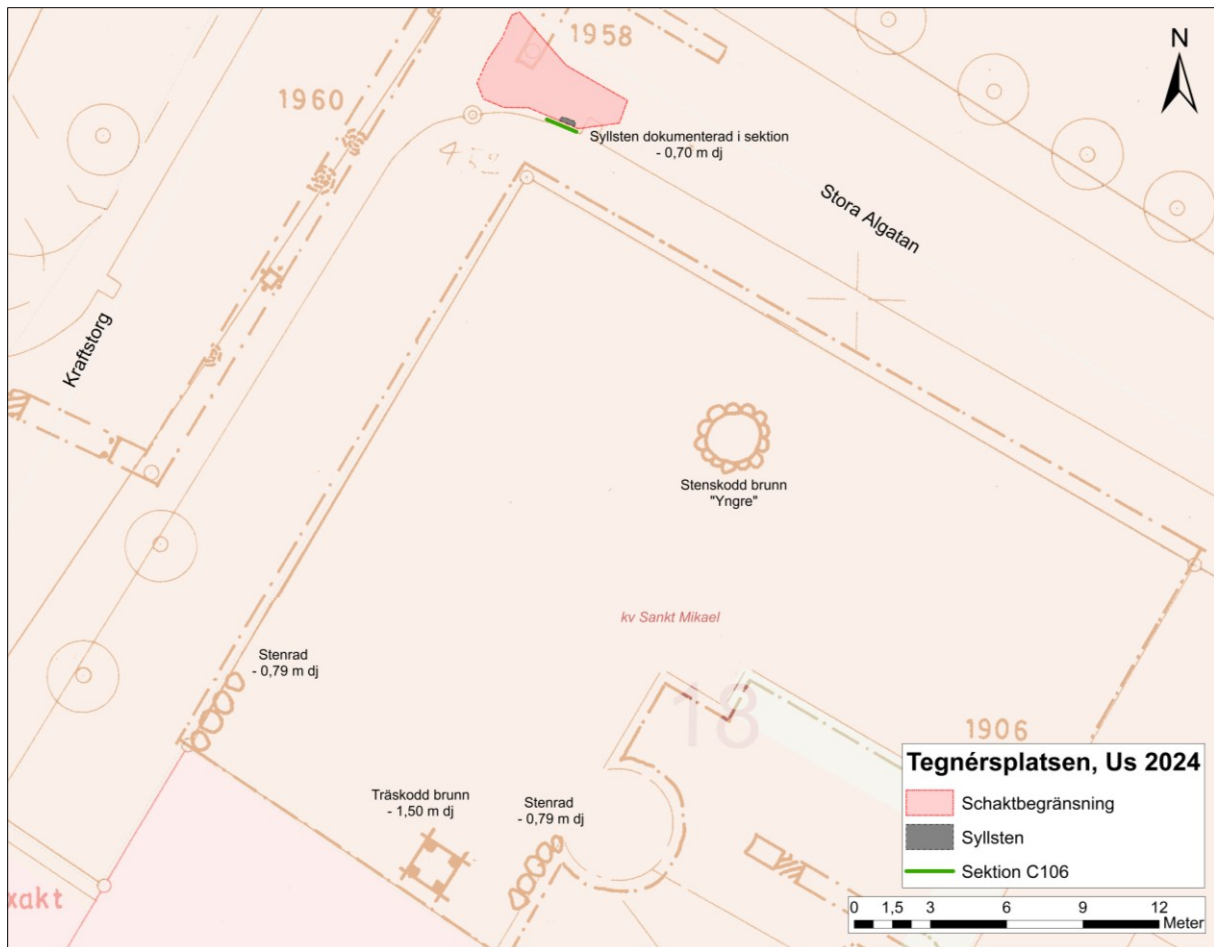
Vid korsningen av Stora Algatan och Tegnérplatsen påträffades ett äldre odlingslager, belägen strax ovan den äldsta markhorisonten. I lagret togs ett makrofossilprov som visade ett sparsamt material innehållandes träkol av björk och benfragment. Utifrån resultatet och i samråd med arkeobotaniker Jens Heimdahl bedömdes att det inte fanns tillräckligt med material för att <sup>14</sup>C-datera lagret. Trots det begränsade makrofossilmaterialiet indikerar analysen att det rör sig om ett jordbruk snarare än hushållsnära odling. I odlingslagret fanns inga större mängder hushållsavfall, trots att det var en relativt vanlig gödslingsmetod i medeltidsstaden Lund. De äldsta kulturlagren bör ses i sammanhang med den tidiga bebyggelsen som fanns i kv Sankt Mikael under 1000–1100-talet.

Under nästkommande skede övergavs odlingen och marken togs i anspråk för bebyggelse. De lämningar som hör till byggnaden, uppförd på syllsten från schakt 1, påträffades omkring 2,60 m från fastighetsgränsen till kv Sankt Mikael 18 och strax öster om de medeltida brunnar som dokumenterats i gatan år 1960 (figur 10). Vid tidigare undersökningar i kv Sankt Mikael 18 har det dokumenterats två brunnar och två stenrader. Stenraderna har tolkats vara grundmurar till en eller möjligen till två äldre byggnader och påträffades vid 0,79 m djup under marknivån. Syllstenen som påträffades i schakt 1 var belägen vid 0,70 m djup och tolkas höra samman med den stenrad påträffad år 1906. Den påträffade syllstenen tycks dessutom följa liknande orientering som den västra stenraden inom kvarteret Sankt Mikael (figur 10). Avsaknaden av rött tegel i nivelleringslagret, som var beläget under den påträffade syllstenen, kan tala för en datering av gården till tiden före 1200-tal. Detta motsvarar tiden före det att dominikanklostret etablerades i kvarteret.

Lämningarna från schakt 1 i aktuell undersökning hör troligen samman med den tidigmedeltida gård som funnits inom kvarteret Sankt Mikael. Aktuell undersökning har kunnat påvisa att den medeltida gården har sträckt sig utanför befintlig fastighet och att lämningar finns bevarade i Stora Algatan.

Figur 10. Översiktsplan av schakt 1 på Tegnérplatsen/Stora Algatan, mot bakgrund av Kulturens arkeologiska generalkarta samt fastighetskartan © Lantmäteriet. Den dokumenterade sektionen i schakt 1 är markerad med grön linje och den markerar även läget för den syllsten som påträffades vid aktuell undersökning.
