Innerstaden 2:1, Grynmalaregatan

Fornlämning L1988:5459/RAÅ Lund 73:1
Grynmalaregatan, Lund, Skåne län
Arkeologisk schaktningsövervakning 2024
Henrik Bernro

Kulturmiljörapport: 2024:23

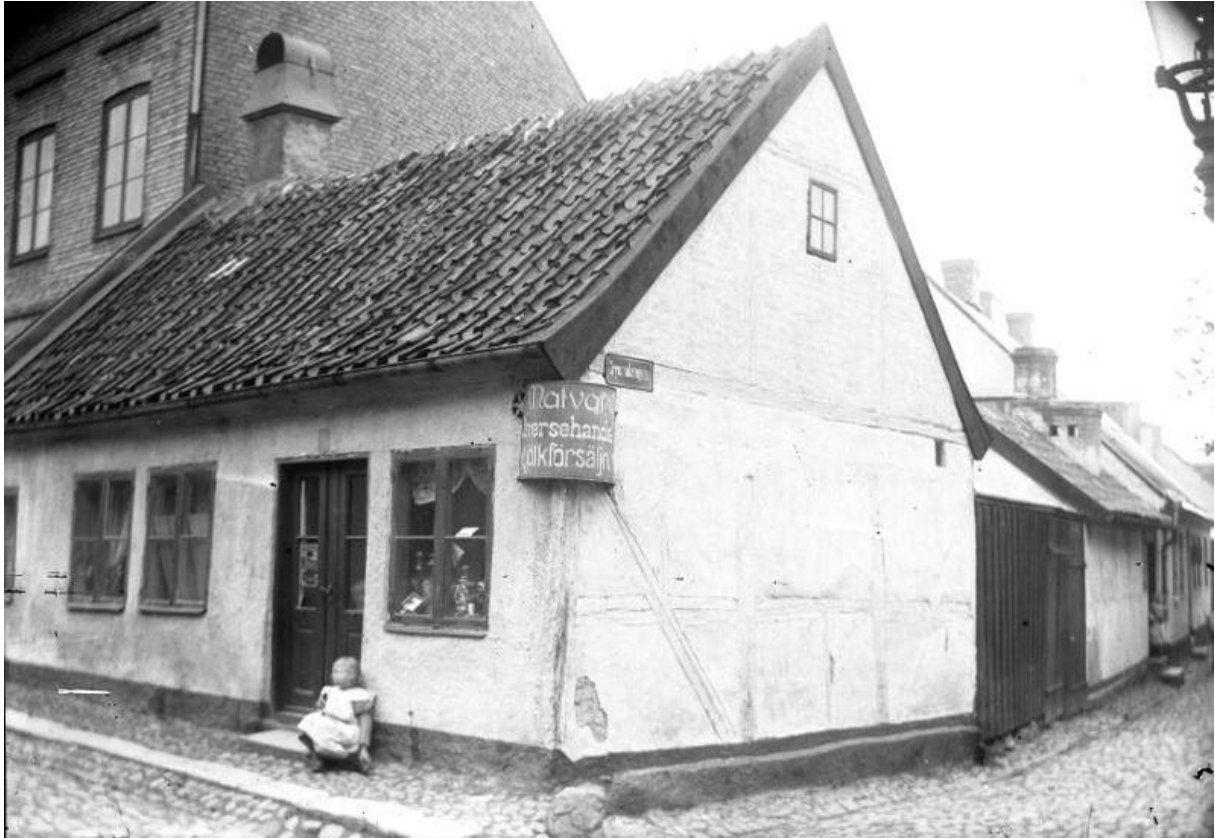
Figur 5. Fotografi av byggnad på fastigheten Svarvaren 1 taget från nordväst omkring år 1900. Huset uppfördes troligen år 1803 enligt arkivmaterial från Kulturens LA-arkiv, och revs under 1960-talet. Till höger om planket i bilden syns de hus som än idag står på Svarvaren 1. På fotot syns även en äldre kullerstenläggning i gatan. Kulturens LB-arkiv: A 1393.

Inom det planerade schaktningsområdet låg ett nu rivet gatuhus inom fastigheten Svarvaren 1. Det ska enligt uppgift ha varit uppfört år 1803 (Kulturens LA-arkiv). Byggnaden är även synligt på fotografier ur Kulturens LB-arkiv (figur 5). Enligt både fotografi och dokumentation av huset så ska dess utbredning ha sträckts sig ut i den befintliga gatan. Idag finns ett korsvirkeshus uppfört år 1944 kvar på Svarvaren 1, utmed Grynmalaregatan (Bevaringskommittén 1980:91).

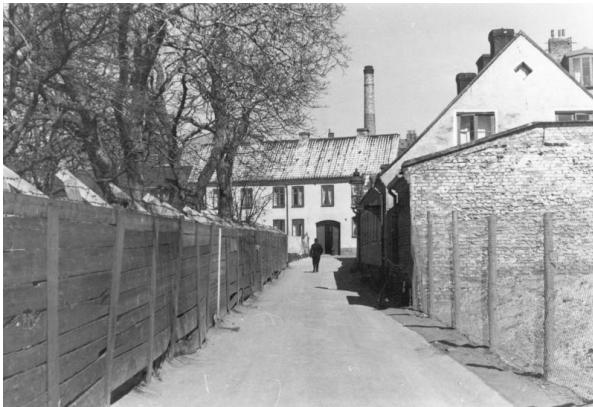
Figur 6. Grynmalaregatan från söder under 1930-talet. Vid tiden var gatan smalare än idag och möjligen belagd med asfalt. Kulturens LB-arkiv: D 107.38.

Äldre fotografier från området visar även att Grynmalaregatan varit smalare fram till 1900-talets mitt. Gatan har breddats under 1930- eller 40-talet, då den även belagts med den kullersten som finns kvar idag (figur 6, figur 7).

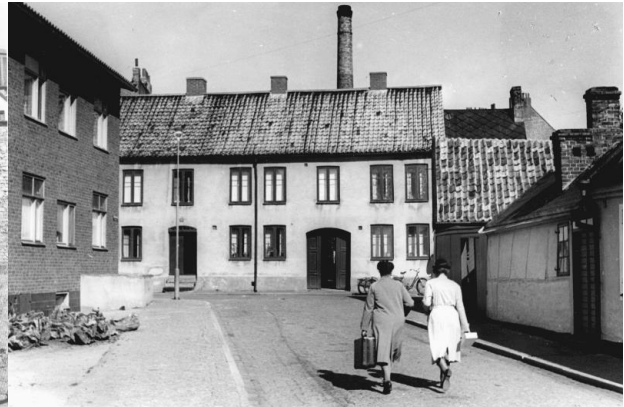
Figur 7. Grynmalaregatan från söder under 1940-talet. Gatan har breddats och belagts med gatsten. Kulturens LB-arkiv: D 164.19.

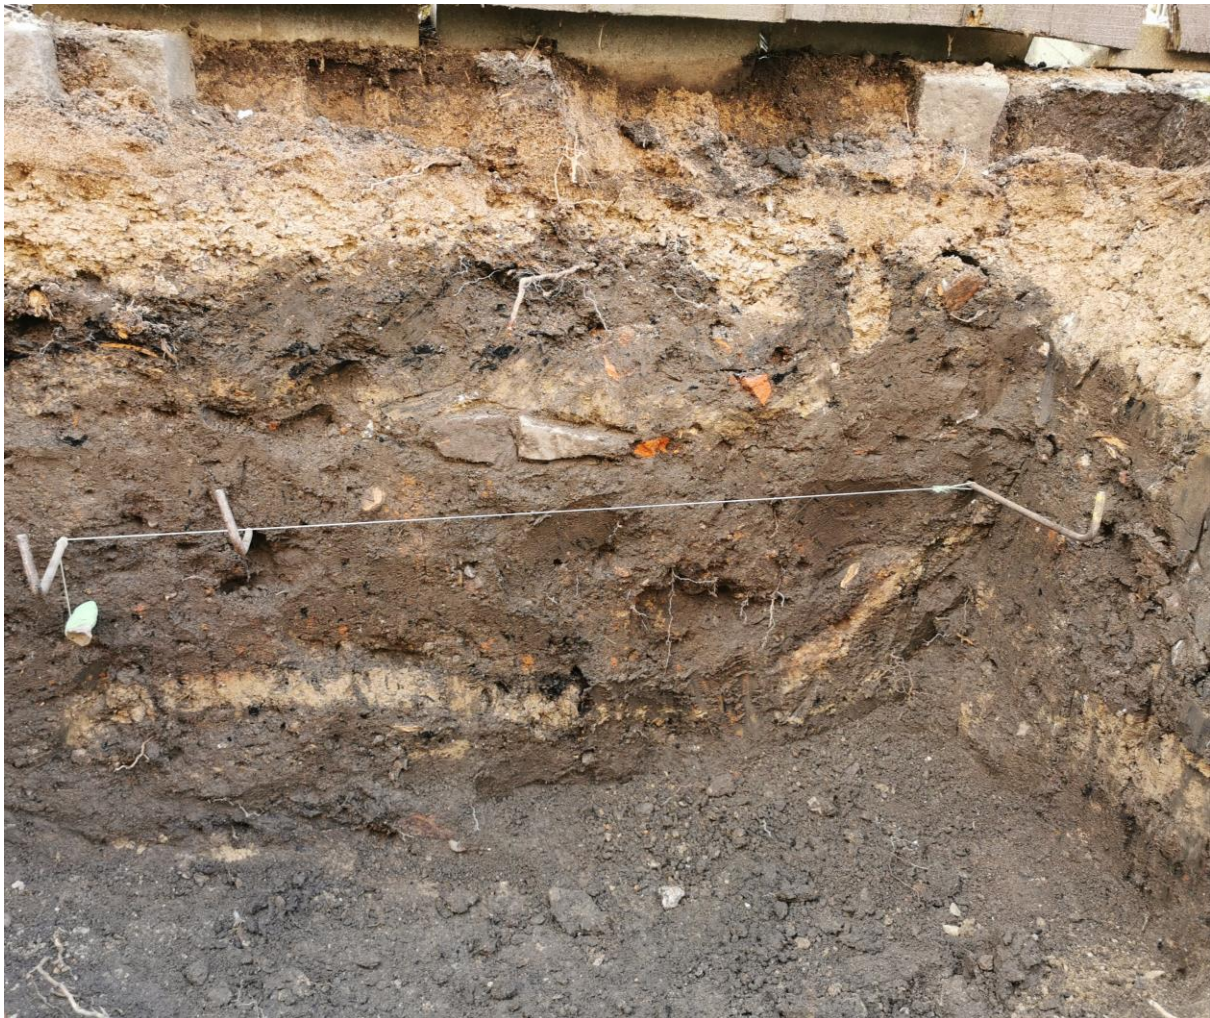
Figur 11. Fotografi av sektion C50. I sektionen påträffades lergolv, odlingsjord, en plundrad stenläggning och ett nivelleringslager. Fotografiet taget från norr.

I den östra delen av schakt 1, där ett elskåp skulle installeras, påträffades en lagerföljd av äldre kulturlager mellan 0,20–1,00 meters djup (figur 11). En sektion upprättades för att dokumentera lagerföljden (bilaga 1, sektion C50). Fem äldre kulturlager och en plundrad stenläggning dokumenterades i sektionen.

Det äldsta lagret i sektionen påträffades på ett djup av 0,80–1,00 meter under befintlig marknivå (K114). Lagret bestod av en brun-grå lerig silt, något humös, kompakt, mager och fuktig. Inslag av träkolsprickar förekom med ett fåtal träkolsbitar, småsten och djurben. Kontexten tolkas som äldre odlingslager. Lagret saknade tegelinslag och tolkades därför kunna vara äldre än 1200-tal.

Ovan det äldsta odlingslagret, på ett djup av 0,70–0,80 meter, dokumenterades ett lergolv (K111). Till karaktären var det ett gult lager siltig lera, kompakt och torr. Lagrets övre hälft innehöll en övervägande del röda pigment, men tycktes i övrigt ha liknande karaktär med resten av lagret. Det röda ytskiktet kan ha orsakats av värmepåverkan, möjligen från en härd som brukats i närheten av golvet. Ett makrofossilprov samlades in från detta lergolv. I provet framkom en riklig mängd träkol, och en mindre mängd fisk- och djurben, samt mineralsmälta. Det makrofossila materialet bestod av enstaka fröer av vildpersilja och svinmålla, samt förkolnade fröer av skalkorn (bilaga 3, PM302).

På ett djup av 0,40–0,70 meter, påträffades ett kulturlager bestående av grå siltig lera som tolkades vara äldre odlad jord (K108). I lagret fanns inslag av träkolsprickar, tegelkross, djurben och småsten. Utsträckningen av odlingsjorden uppmättes till 3,60×1,30 meter i nordväst-sydöstlig riktning. Lagrets gränser definierades i söder och öster av schaktväggen, samt av nedgrävningar för ledningar i nord och väst. Ett makrofossilprov samlades in från odlingsjorden, vilket gav ett ringa resultat. Provsvaret visade på ett dåligt bevarande och en hög grad av omlagring. Provet innehöll ett rikt fragmenterat material av träkol, ett frekvent förekommande material av djurben, fjäll- och ben från fisk, samt ett mindre material av tegel och mineralsmälta. 230 fröer av äkta fläder insamlades från provet, som tolkats ha tillkommit senare genom bioturbation. Utöver fläder framkom ett frö av förkolnat skalkorn (bilaga 3, PM301).

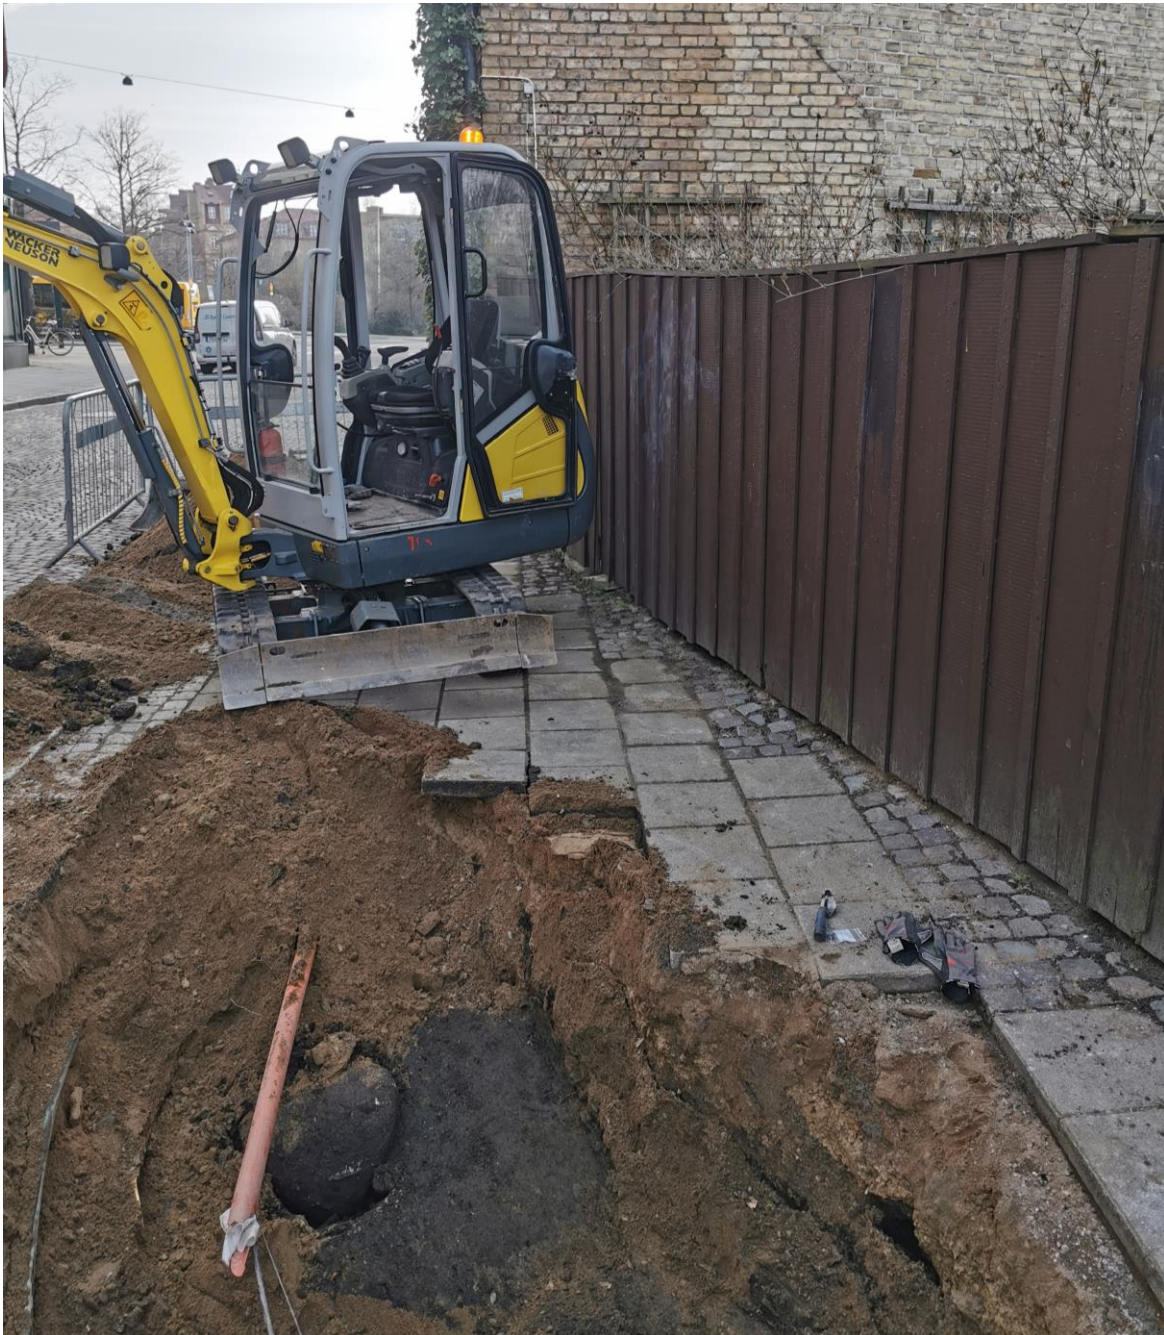
Figur 12. Foto taget under breddningen av schakt 1. Den västligaste stenen i syll K107 framtoogs. Söder om den är odlingsjord (K108). Schaktet var till stor del fyllt med moderna fyllnadslager, vilka kan ses både i schaktkanten och botten runt odlingsjorden. Foto taget från väst.

Norr om sektionen (C50), under den nordligaste delen av den övre odlingsjorden (K108) framkom stora markstenar på 0,70 meters djup, vilka tolkades vara en stensyll (K107, figur 12). Konstruktionen bestod av tre obearbetade stenar i nordöst-sydvästlig orientering, med en storlek av 0,30–0,70 meter. Två av stenarna låg i anslutning till varandra, medan en tredje påträffades på samma djup 1,50 meter sydöst om dem. Syllen angränsade i nordväst till en modern nedgrävning och har troligen blivit delvis borttagen i samband med detta. Under syllstenarna låg ett lager av odlingsjord som troligen är samma som den äldsta odlingsjorden i sektion C50 (K114).

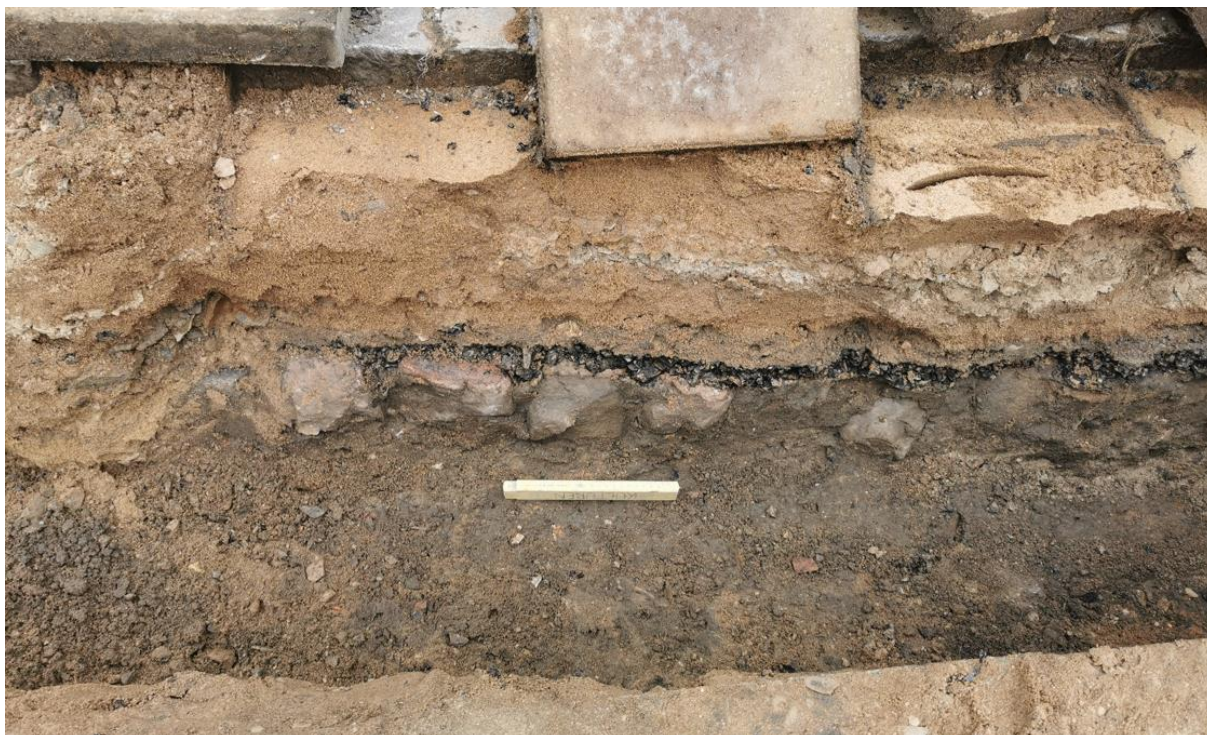
Figur 14. Stenläggning på den östra sidan av schakt 1, troligen 1800-tal. En beläggning med asfalt ovanpå. Fotografi taget från väst.

Nedtryckt i det underliggande nivelleringslagret, på ett djup av 0,30–0,40 meter påträffades en äldre kullerstenläggning (K103). Den var belägen i schaktets östra kant och löpte oavbrutet 25 meter i nord-sydlig riktning. Stenarna var obearbetade och vanligen 0,10–0,20 meter stora. Den uppåtvända sidan tenderade att vara slätare än stenarnas markfasta delar. Kontexten tolkades som en gatubeläggning från 1800-tal. Stenarna var täckta med ett lager smetig grusblandad asfalt. Asfalten är möjligen synlig på fotografi från 1930-talet (figur 6). Ovan den låg moderna bärlager.

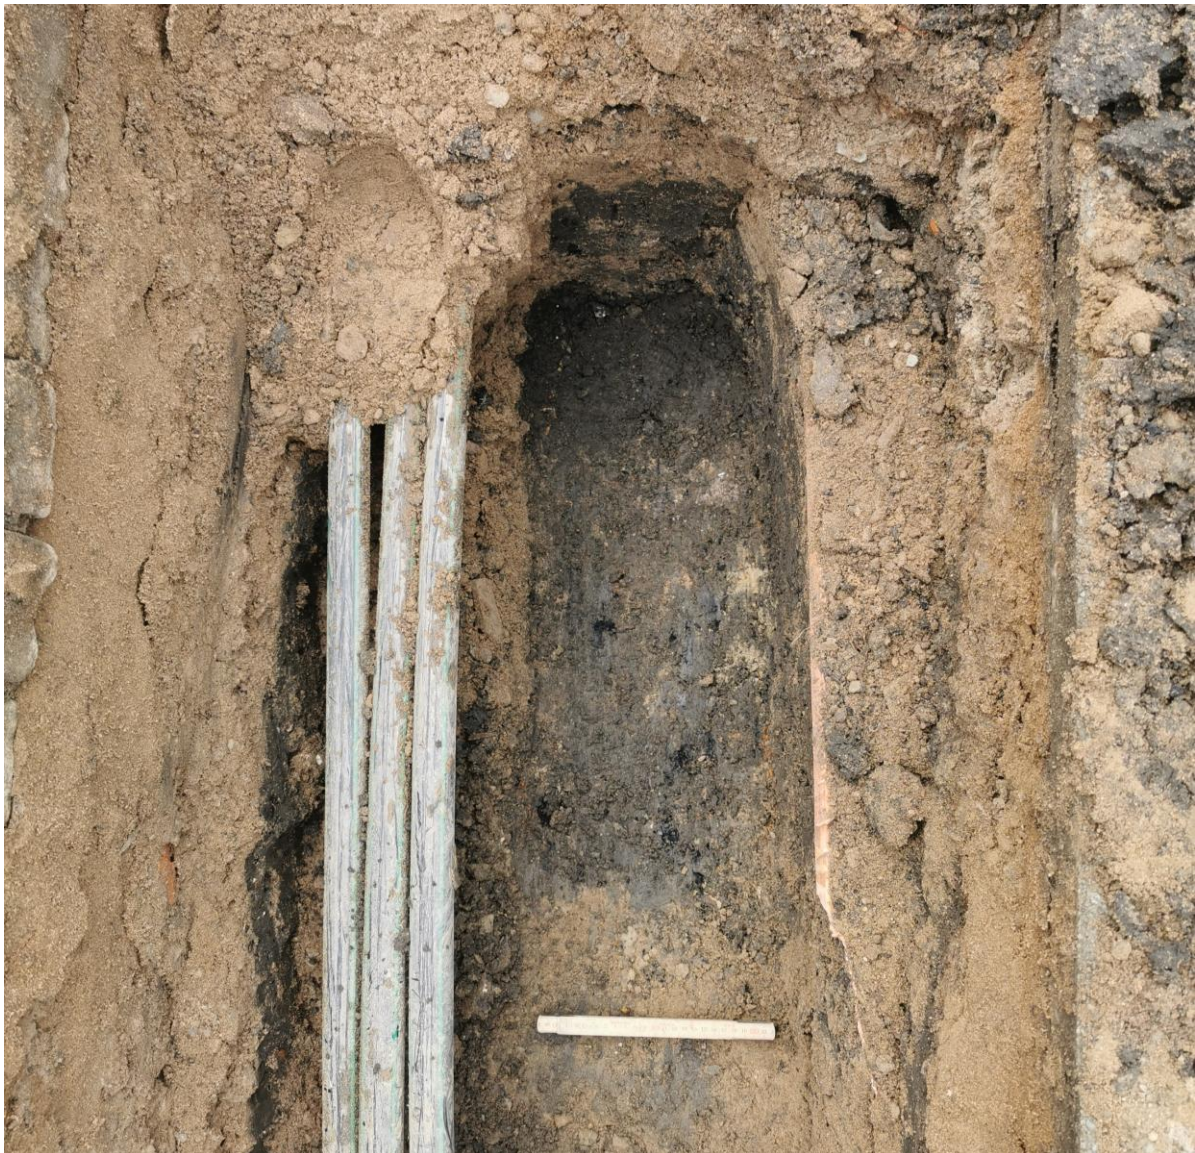
Figur 16. Odlingsjorden K113 synligt i den södra delen av schakt 5. Foto taget mot syd.

Schakt 5 öppnades i syfte att ansluta den nya kabelsträckningen till befintlig infrastruktur. Schaktet omfattade en area av 2,40x0,60 meter i nordsydlig riktning, med ett djup av 0,60 meter (figur 15). Området var till stor del sedan tidigare utschaktat ner till ett djup av 0,60 meter och igenfyllt. I schaktets östra del låg tre elledningar i nordsydlig riktning på ett djup av 0,30 meter. Ytterligare en ledning fanns i den västra schaktväggen på ett djup av 0,30 meter. I schaktets södra del, på 0,40 meters djup, påträffades ett äldre kulturlager under bärlagret (K113, figur 16). Lagret sträckte ner till ett schaktbotten på 0,60 meters djup. Lagret bestod av en grå humös lera, vilken var kompakt med en fet och fuktig karaktär. Det innehöll spår av tegelkross, sparsamt med djurben och träkol var vanligt. I lagret insamlades fynd av yngre rödgodskeramik (bilaga 2, KM99786:5). Till karaktären tycktes lagret fett, fuktigt, med organiskt innehåll, och dess läge under den utvidgade delen av Grynmalaregatan tyder på att det har varit gammal tomtmark. Troligen kan det då tolkas som ett trädgårds-, eller odlingslager.

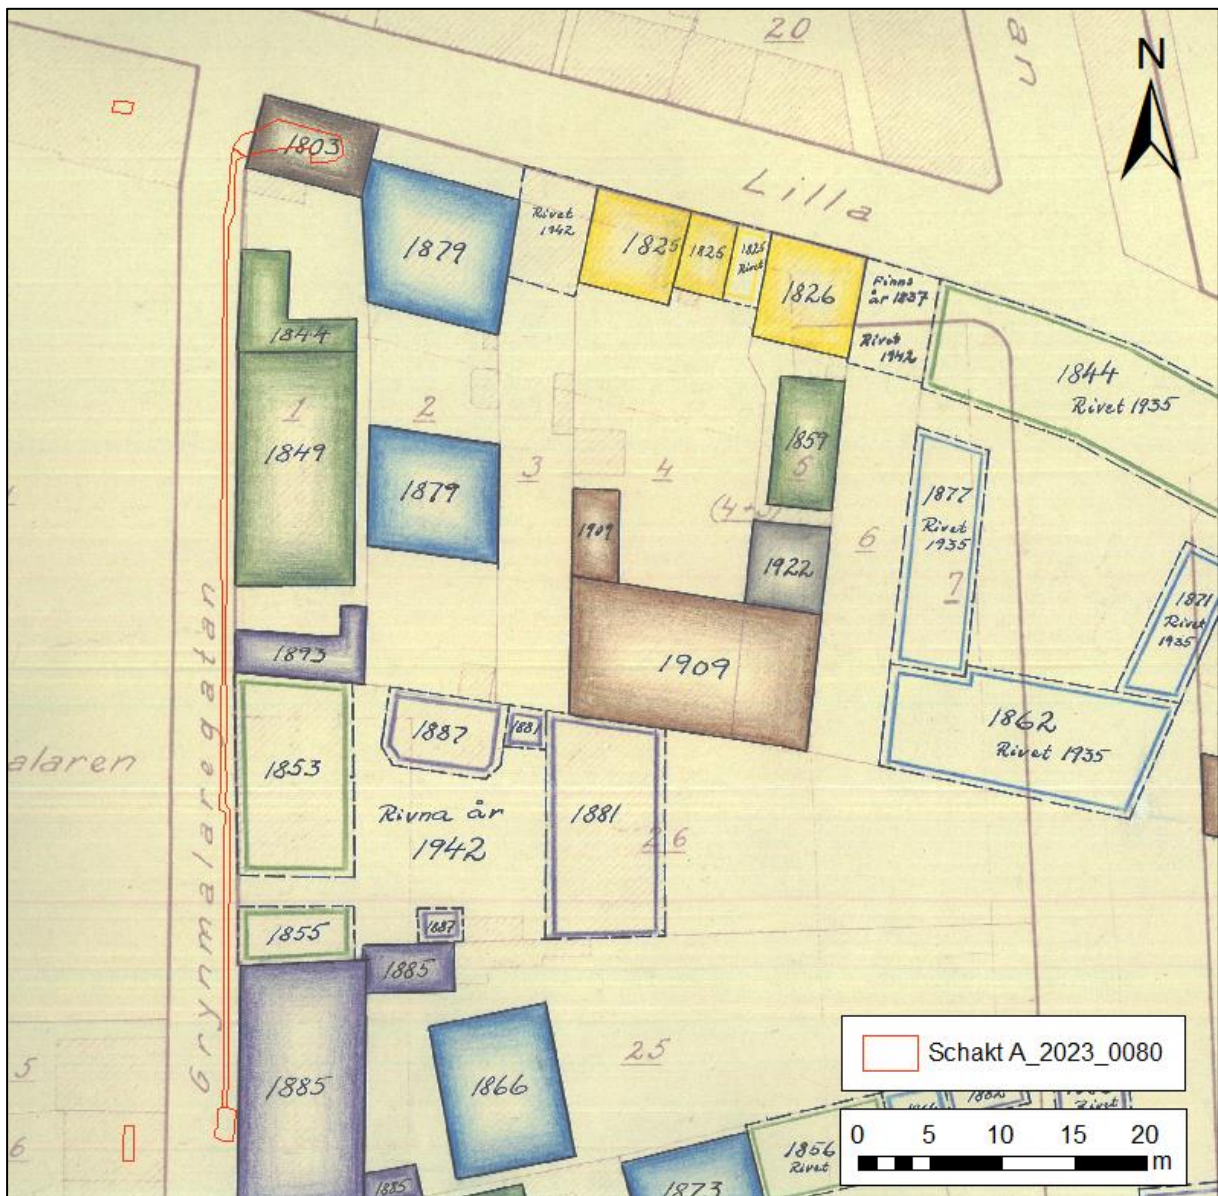
Figur 17. Aktuella schakt överlagda Ragnar Blomqvists kvarterskarta av Svarvaren från år 1950. Husens byggnadsår är utskrivna. Hus som vid tiden för kartans upprättelse var rivna är enbart markerade med konturer. Schakt 1 är beläget under ett gathus uppfört år 1803, och som revs under 1960-talet.

Enligt Andréns (1984) tomtrekonstruktion är schakt 1 belägen inom det nordvästra hörnet av tomten 164-165. På denna plats konstruerades ett gathus år 1803 enligt dokumentation från Kulturens LB-arkiv (figur 17). Huset stod kvar år 1952, och revs troligen under 1960-tal. Det innebär att delar av schakt 1 har undgått flera av de tidiga markingrepp som genomfördes under 1900-talet och därmed lämnat äldre kulturlager orörda. Detta var tydligt i de centrala och sydöstra delarna av schakt 1 där en stensyll påträffades och äldre kulturlager uppdagades i sekvenser. Lagerföljden var som mest välbevarade i schaktets södra vägg.
