Innerstaden 2:1, Laboratoriegatan

Fornlämning L1988:5459/ RAÅ Lund 73:1
Lunds stad och kommun, Skåne län
Arkeologisk schaktningsövervakning 2023
Linnea Lidh

Kulturmiljörapport: 2024:8

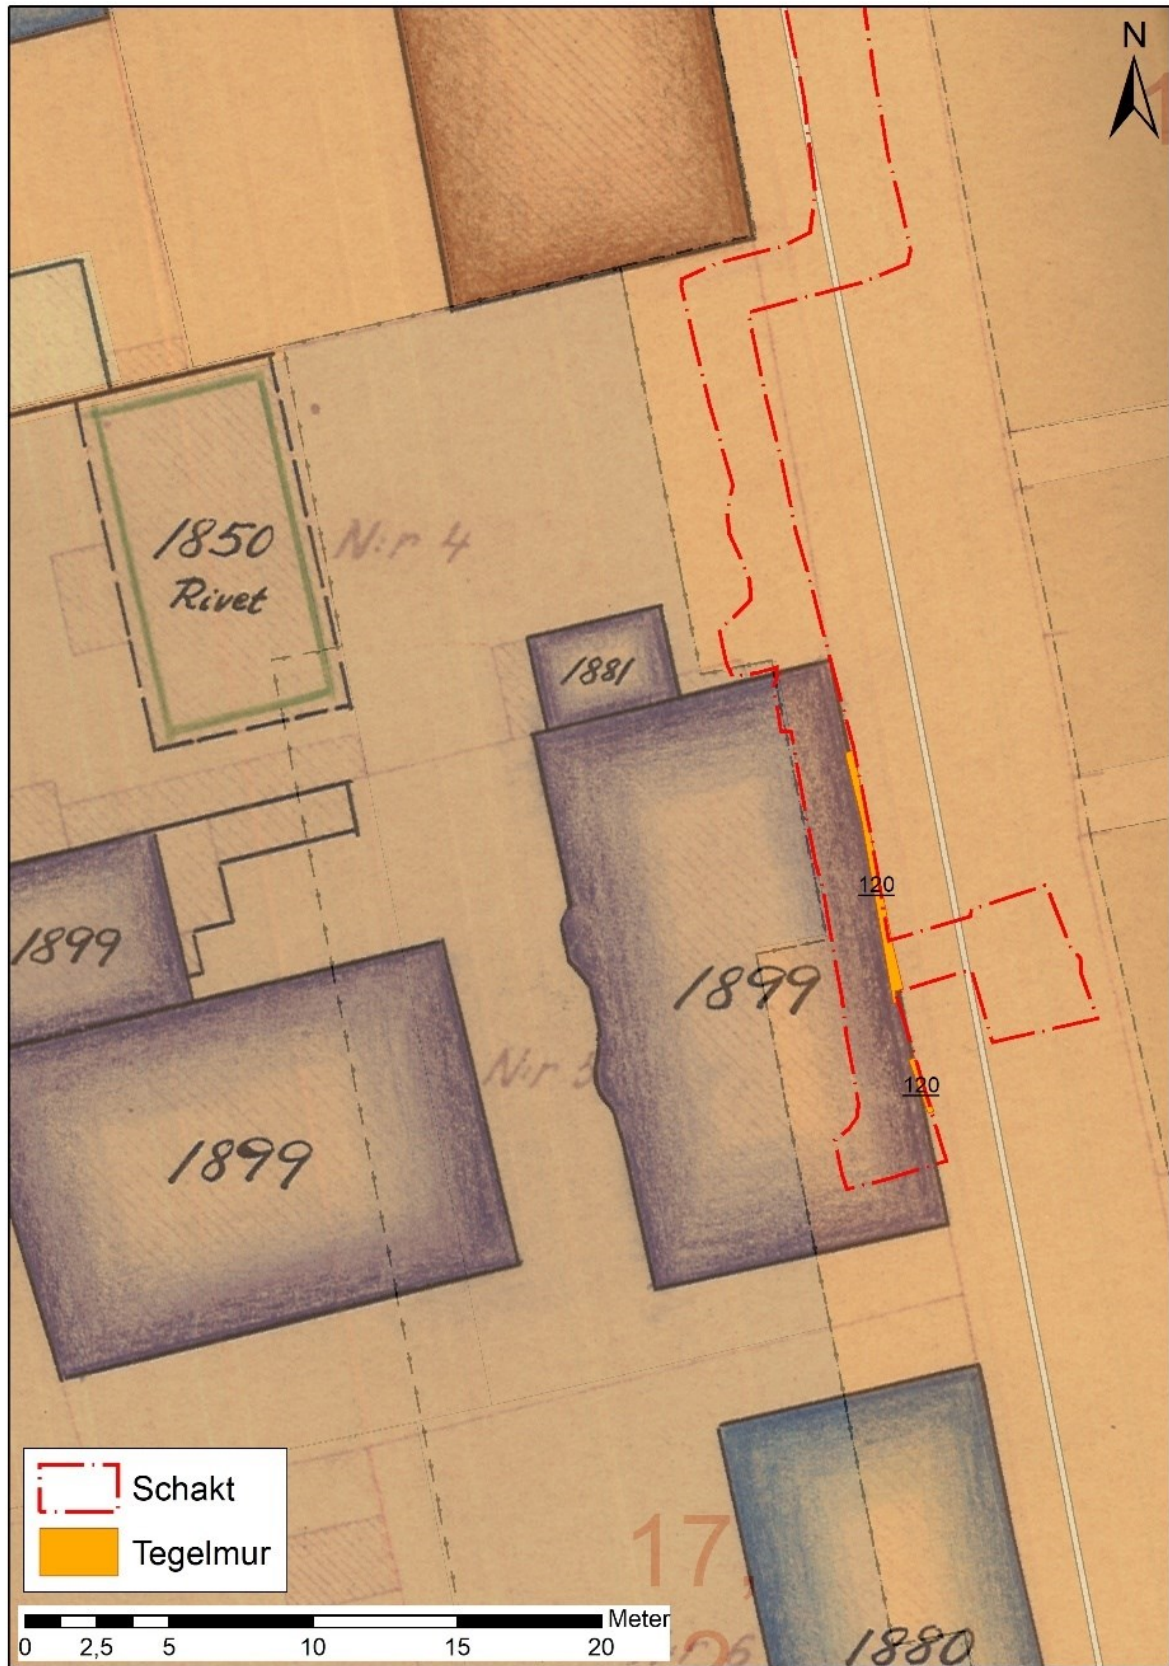
Figur 4. Schaktet och tegelmuren som påträffades ovanpå ett utsnitt ur Ragnar Blomkvist kvarterskarta över kv Brunius, där man ser den äldre bebyggelsen innan kvartersgränsen lades om. Mot bakgrund av fastighetskartan © Lantmäteriet

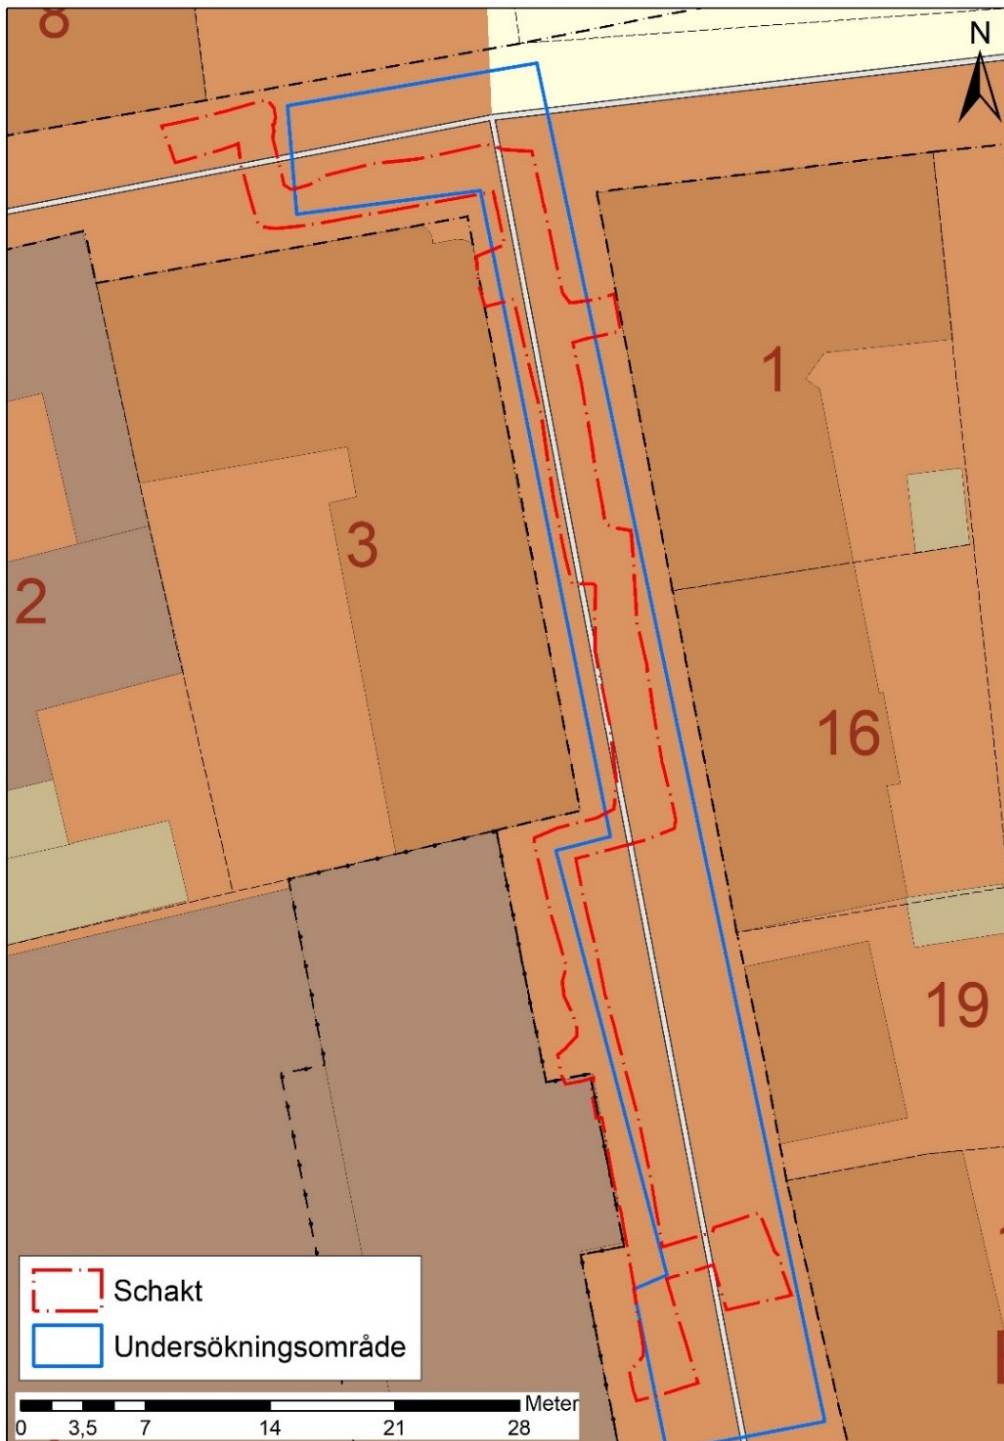
Figur 5. Översikt över det schaktade området, mot bakgrund av fastighetskartan © Lantmäteriet

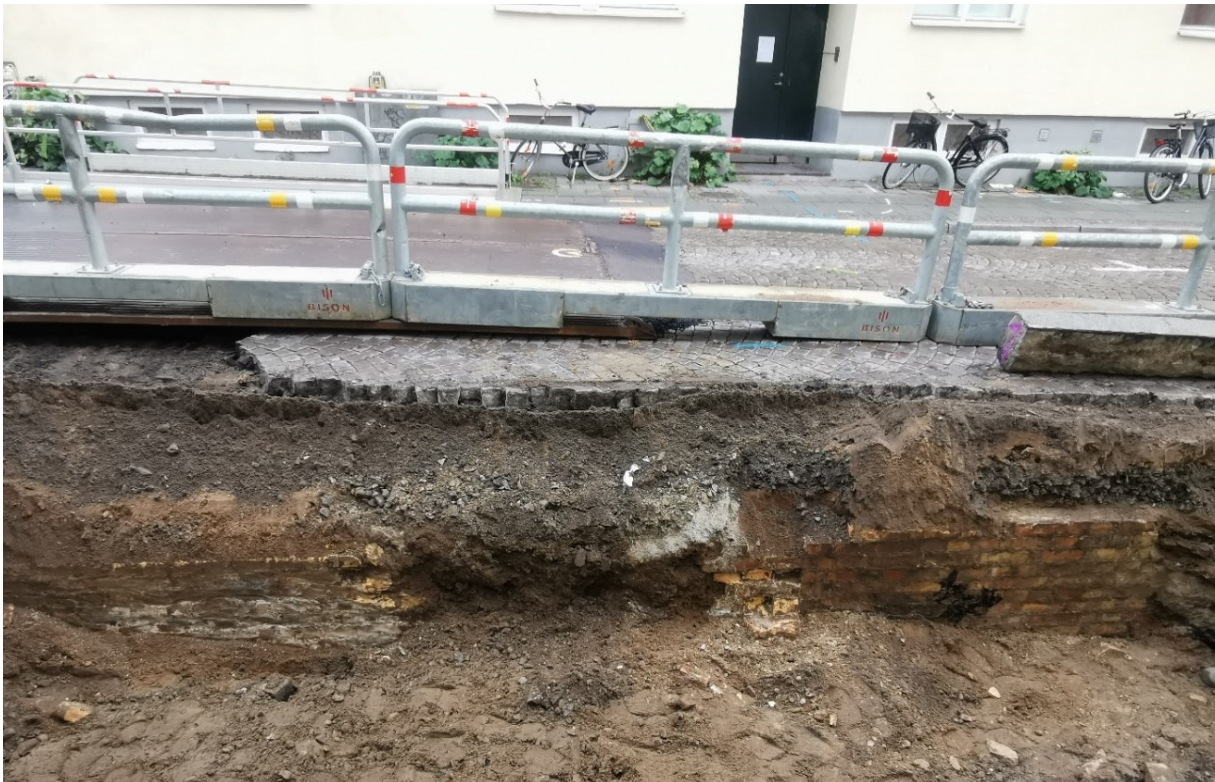
Figur 7. Tegelmuren från år 1899 (K120) sett från öster.

I södra delen av schaktet påträffades en bit murad tegelvägg, på ett djup av 0,42 m, som låg i nordsydlig riktning (K120, figur 6, C113). Muren kan kopplas till den byggnad som uppfördes på platsen år 1899, enligt Ragnar Blomqvists kvarterskarta (figur 4). Senare kom kvartersgränsen att förläggas längre västerut och gatumarken breddades.

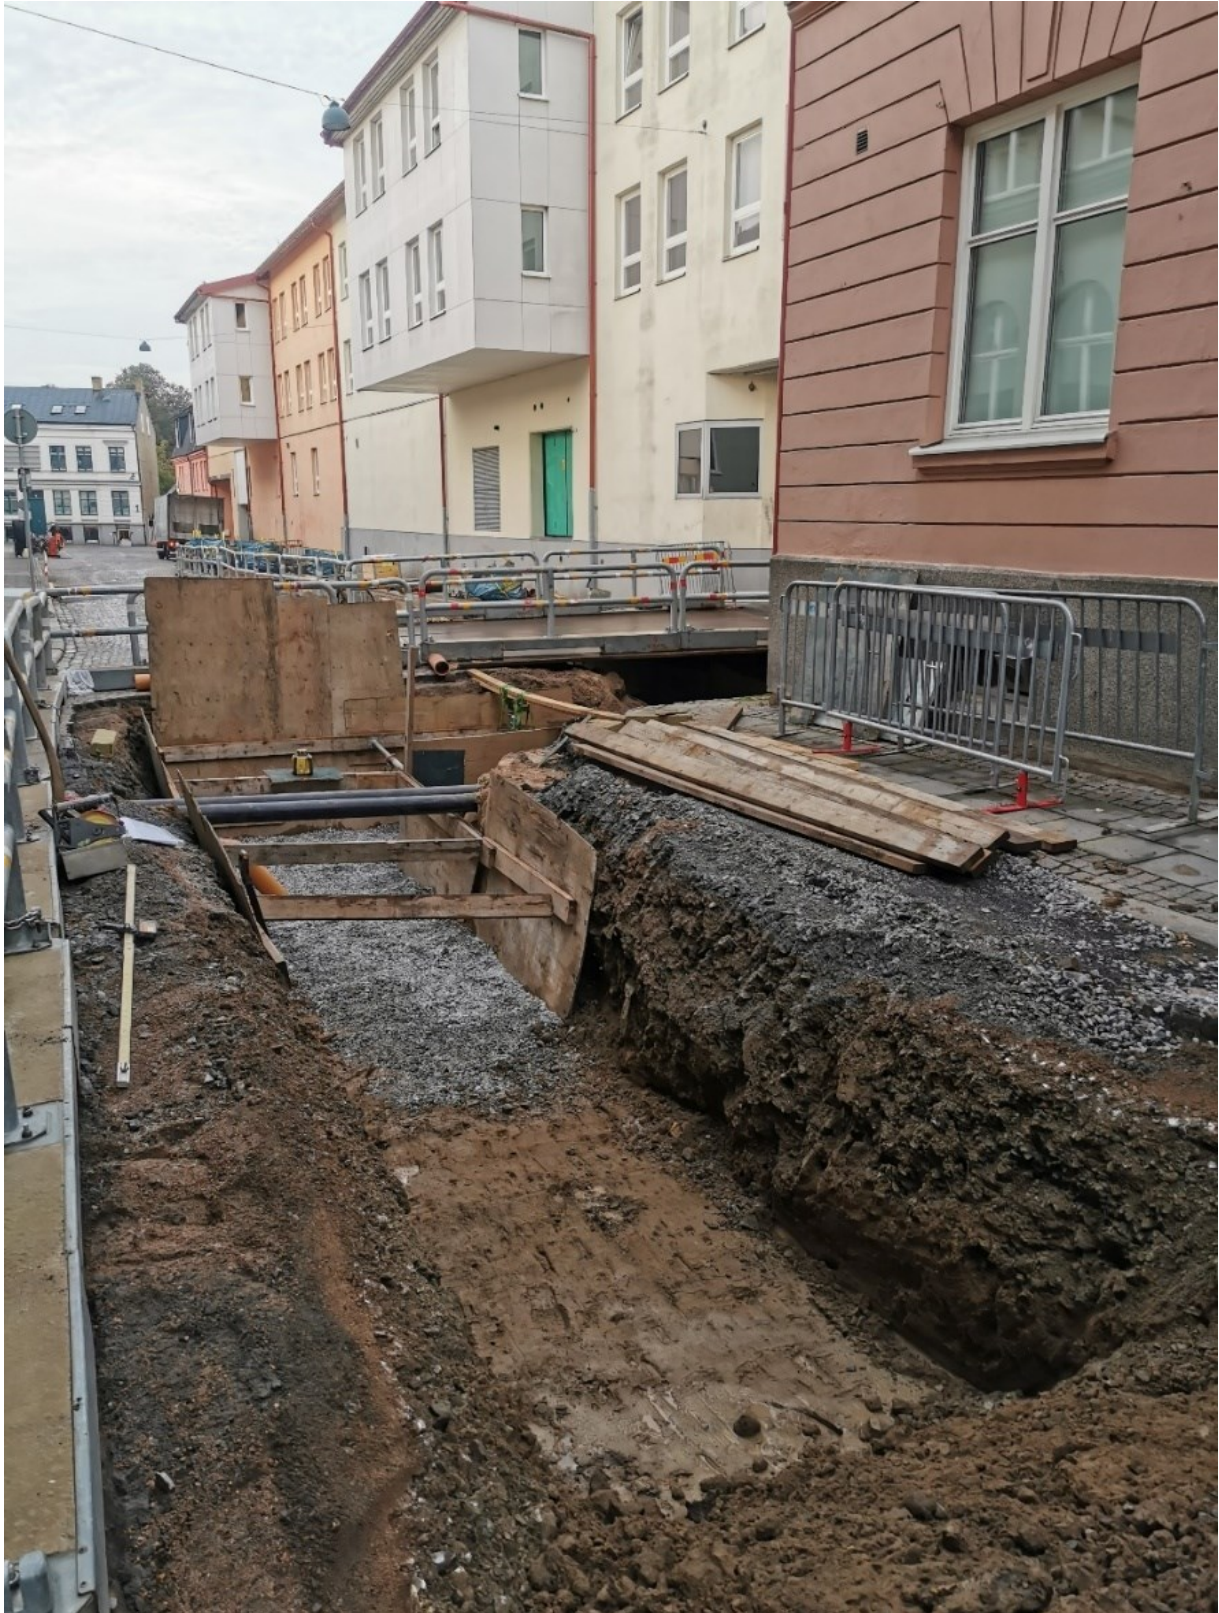
Figur 8. Schaktet längst Laborriegatan sett från nordöst. I botten av schaktet ses det äldre ledningsschaktet som var återfyllt med kulturlager uppblandat med moränlera.

Flera ledningar påträffades längs Laboratoriegatans norra del. Schaktet förlades i ett äldre schakt, direkt över den vattenledning som ligger mitt i vägbanan. Moränlera påträffades en bit norrut i gatan och framkom på ett djup av 1,30 m.
