## Innerstaden 2:1 m.fl., Lund

Fornlämning L1988:5459/RAÄ Lund 73:1  
Lunds stad och kommun, Skåne län  
Arkeologisk schaktningsövervakning 2022—2023  
Generellt tillstånd - Krafringen Energi AB  
Henrik Bernro

Kulturmiljörapport: 2024:9

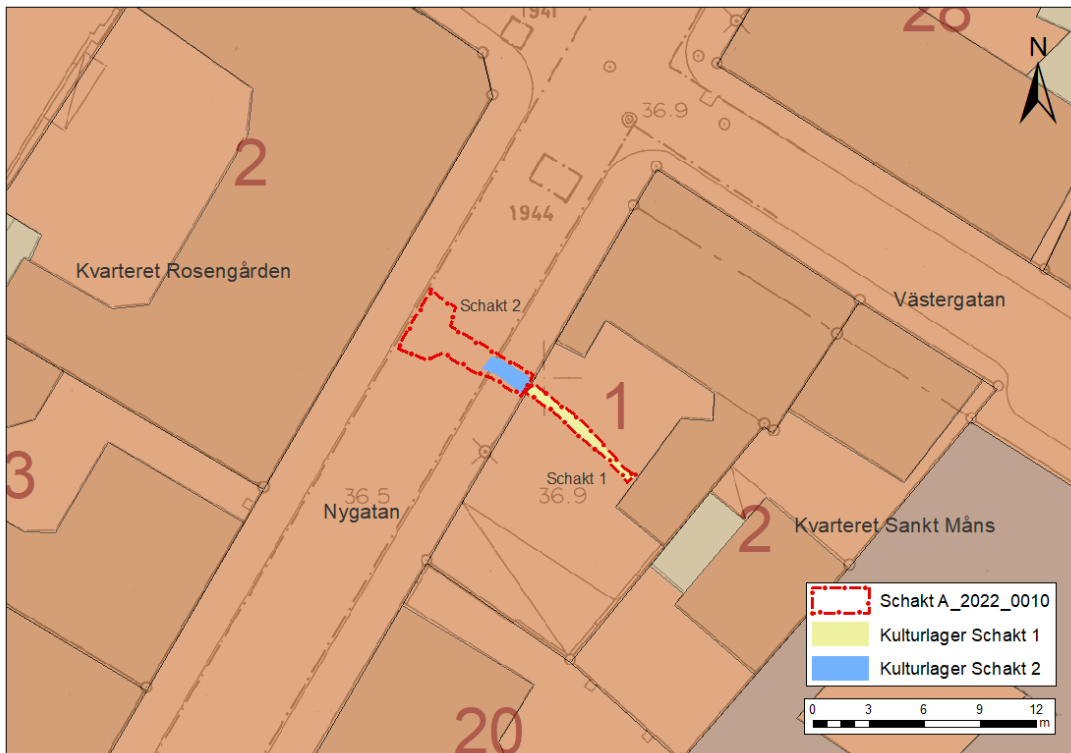
Figur 3. Aktuella schakt inom kvarteret Sankt Måns och Nygatan, visat mot Kulturens arkeologiska generalkarta och fastighetskartan © Lantmäteriet.

I samband med schaktning för anslutning av fjärrvärme i Nygatan/fastigheten Sankt Måns 1, genomfördes en arkeologisk schaktningsövervakning. Två schakt grävdes: schakt 1 på innergården till fastigheten Sankt Måns 1 och schakt 2 inom området för Nygatan (figur 3). Sammantaget hade schakten en längd av 15 meter.

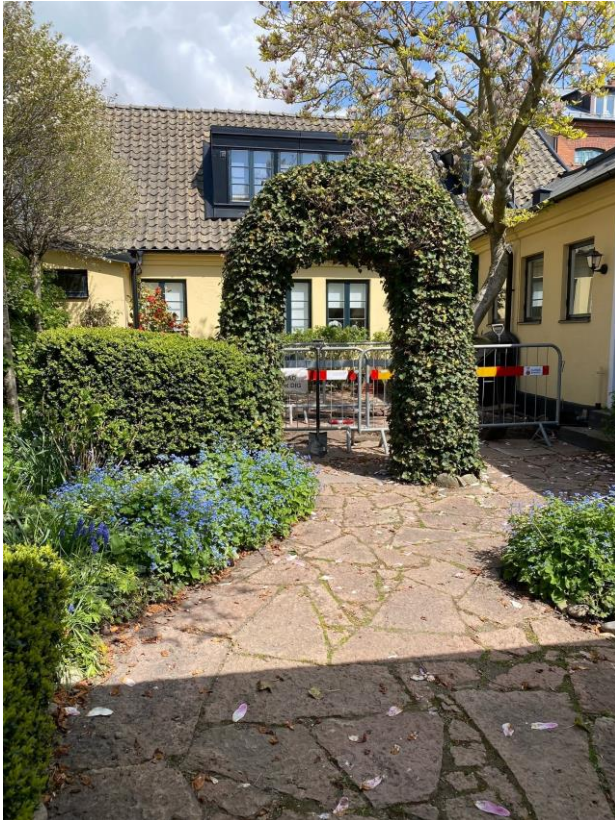
Figur 4. Översiktsbild på innergården av fastigheten Sankt Måns 1. Fotografi taget från sydväst.

Vid grävningen av schakt 1 användes grävsug. Ledningen skulle förläggas i närhet av ett magnolieträd och grävsugen användes för att minimera skador på trädets rötter (figur 4). Schaktdjupet sträckte sig till 0,55 meter. Under trädgårdens markstenar och matjord, framkom ett äldre mörkbrunt kulturlager i schaktet. Lagret var matjordslignande i sin karaktär, med innehåll av sand och inslag av enstaka beigea lerfläckar. Fläckarna var troligen moräninblandning, vilket kan tyda på att en nedgrävning i morän företagits inom området. Lagret innehöll även rötter, röda och gula tegelfragment, fajanskeramik, yngre rödgodskeramik, djurbensfragment och enstaka träkolsfragment. Områdets sena bebyggelsehistoria, och de gula tegelfragmenten tyder på att kulturlagret tillkommit under 1800-talets senare hälft, eller början av 1900-talet.

I schaktets östra del, mot fastighetens byggnad, fanns omrörda massor och ett rör påträffades vid 0,50 meters djup. I schaktets västra del, mot fastighetsgränsen, var schaktdjupet omkring 0,65 meter. På samma djup framkom ett intakt äldre kulturlager. Kulturlagret tolkades vara trädgårds- eller odlingsjord. Ingen morän påträffades i schaktet.

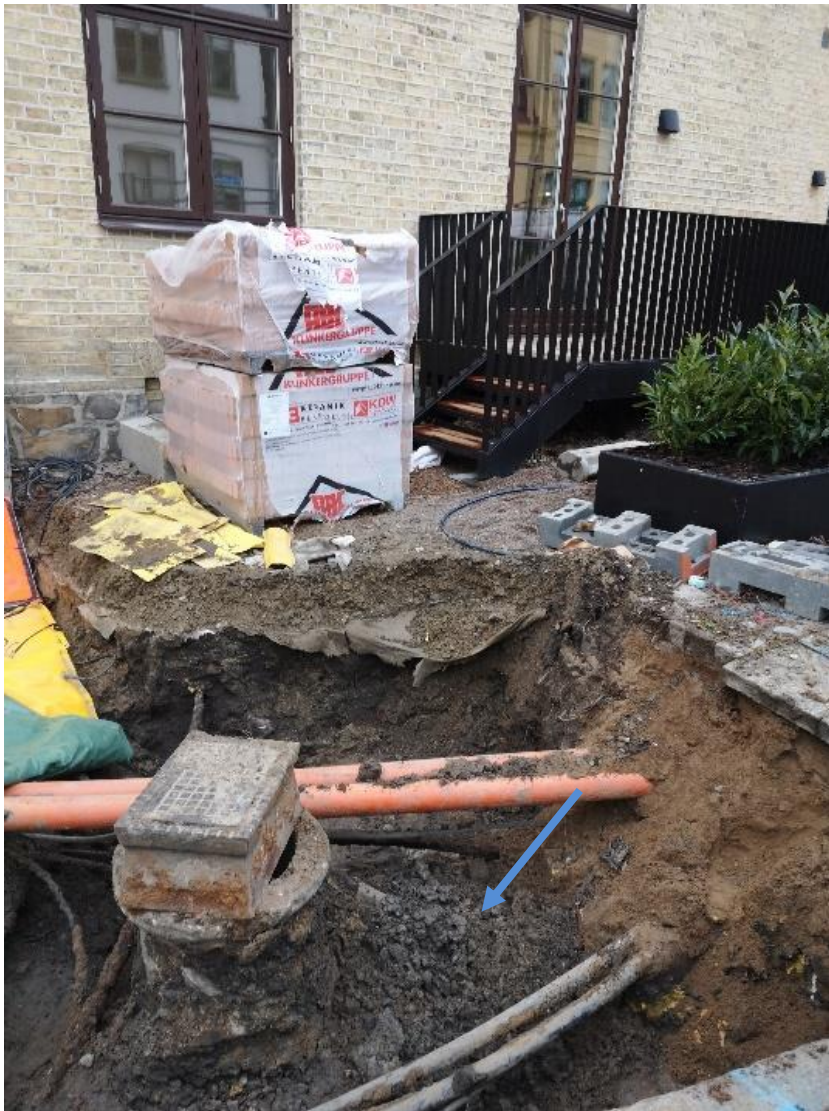
Figur 10. Koncentrationer av humanben påträffades under rörkluster i ett schakt på Magle Lilla Kyrkogata 12 i Lund. På bilden är benen övertäckta med geotextil och lera (blå pil). Området var fram till 1800-talet en del av Sankta Maria Magles kyrkogård. Byggnaden i bild konstruerades under 1860-talet efter att kyrkogården lagts ner. Fotografiet taget från sydöst.

Inom schaktet fanns kluster av moderna ledningar närbelägna lagret där kvarlevorna hade påträffats. Där fanns även en modern brunn. Ytan var mycket svårrensad på grund av de framkomlighetsproblem som ledningarna orsakade. Eftersom Krafringen ej hade för avsikt att gräva mer och ej heller ämnade ta bort några ledningar beslöt det, efter avstämning med länsstyrelsen, att benen skulle lämnas kvar. Benen mättes in och övertäcktes sedan med geotextil och lermassor (figur 10). Bland kvarlevorna kunde bland annat bäckenben, lårben och smalben identifieras. Benen var i skadat skick. Överkroppen återfanns ej vid okulärbesiktningen. Därmed hålls det för sannolikt att en skadad grav finns under ledningsklustret.

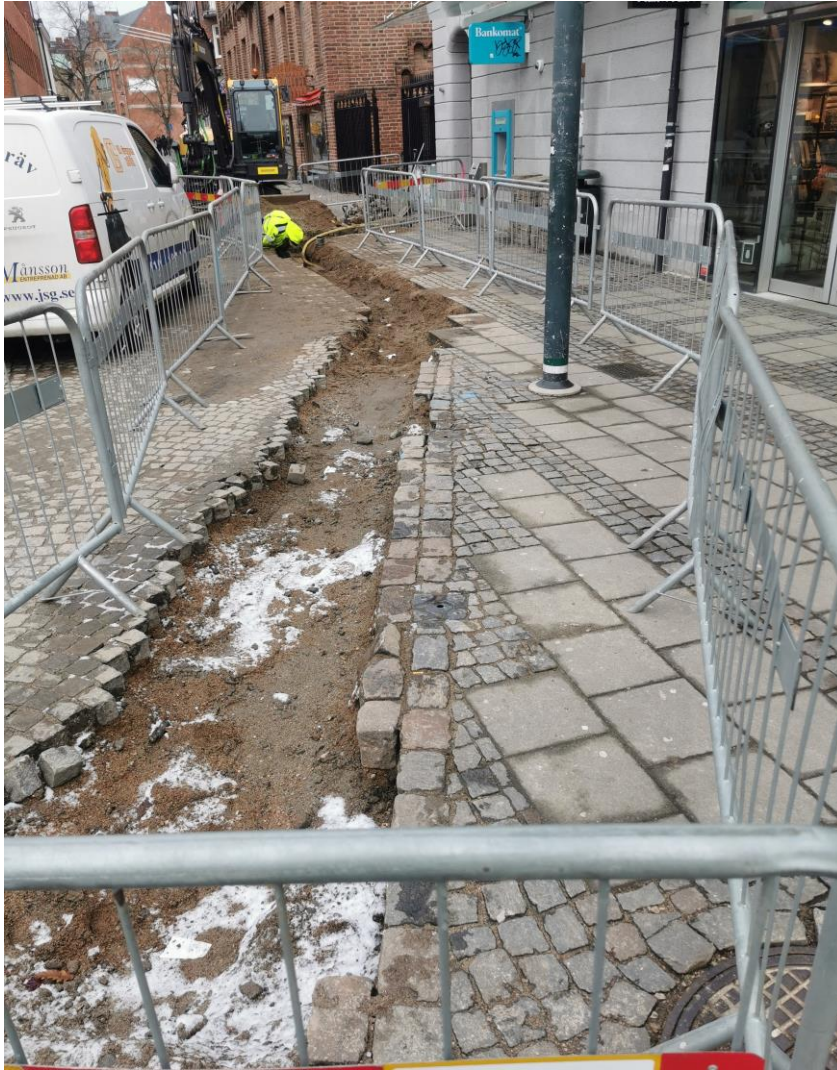
Figur 13. Översiktsbild över schakt på Mårtenstorget som visar dess utsträckning. Fotografi taget från sydväst.

En arkeologisk schaktningsövervakning genomfördes i samband med byte av kabel från en underjordisk transformatorstation i den östra delen av Mårtenstorget till den nordöstra hörnan av torget, intill fastigheten Brunius 18. Schaktet var 0,70 meter brett och 1,00 meter djupt med en total sträcka på 40 meter (figur 12). Vid inkopplingspunkterna, i båda ändarna av schaktet, var schaktet bredare och djupare, med en bredd på 2,50 meter i söder och 1,20 meter i norr.

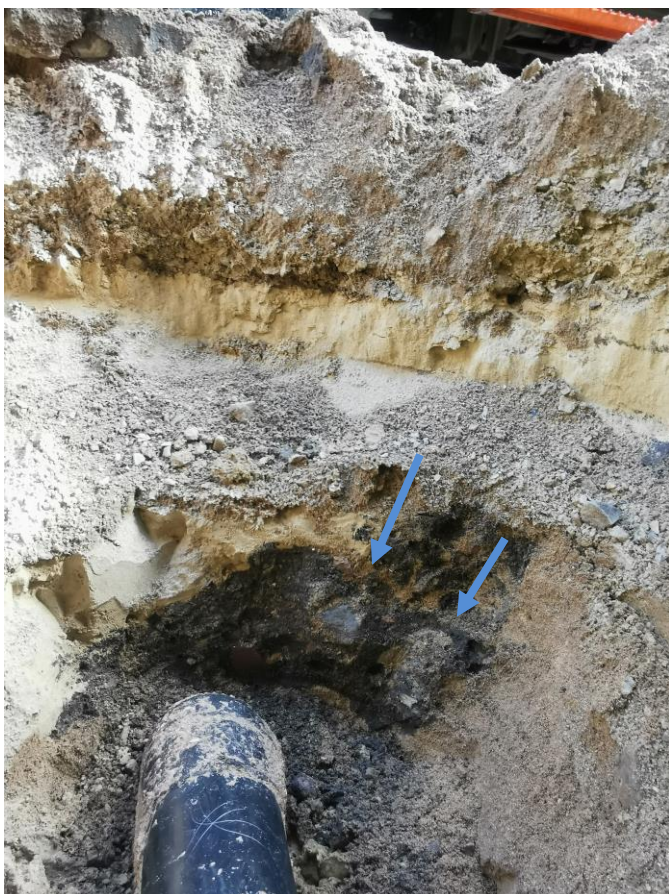
Figur 15. Östra schaktväggen med ett äldre marklager (K2) synligt. Två stenar fanns i lagret, markerade med blå pilar. Fotografi taget från väst.

På 0,75 meters djup påträffades ett äldre marklager (K2). Marklagret påträffades i södra, östra och norra sektionerna och bestod av mörk, kompakt och fet sandig lera innehållandes rikligt med keramik och ben, samt inslag av träflis och träpinnar. Lagret var fett, fuktigt och hade rikligt förekomst av organiskt material med goda bevaringsförhållanden. Både i södra och östra schaktväggarna påträffades rundade stenar i lagret, med storleken 0,10–0,20 meter, utan någon tydlig struktur (figur 15). Stenarna tolkades ha varit en del av en äldre markbeläggning.
