# Bensinstationen i Mörarp

Ändring av färgsättning i verkstaden  
Byttan 13, Helsingborgs kommun, Skåne län  
Antikvarisk medverkan/2023  
Carita Melchert

Kulturmiljörapport: 2023:28

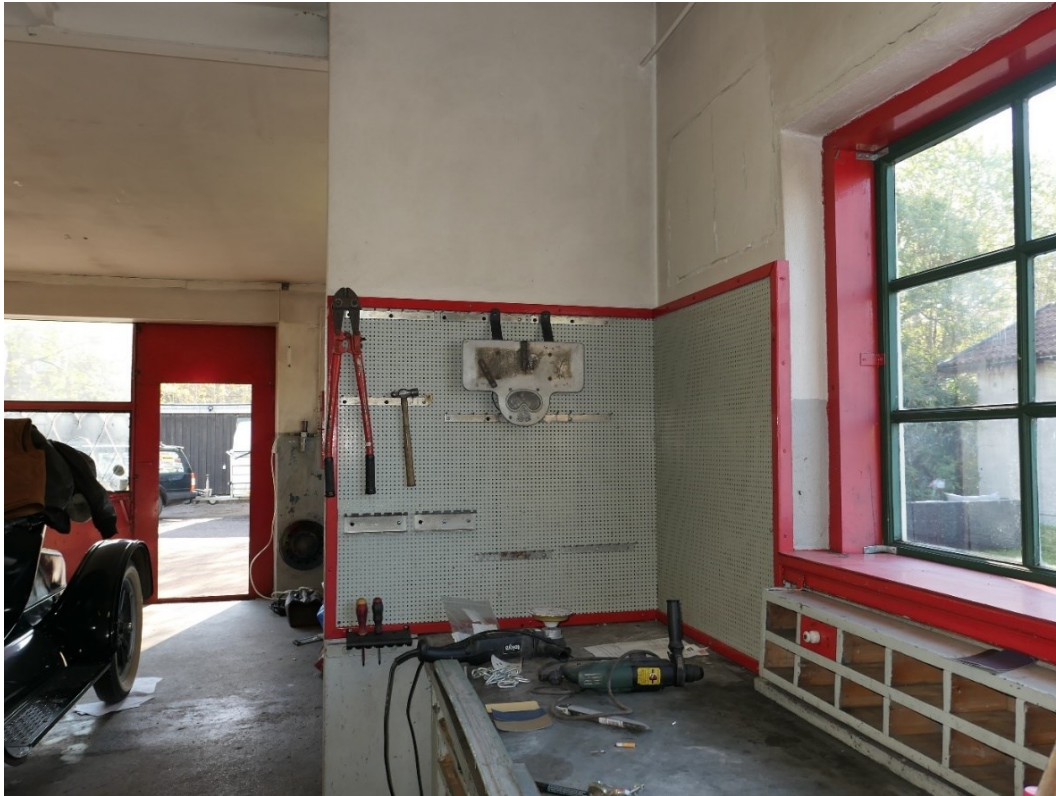
*Före åtgärder. Verkstadens äldsta del med vy mot öster och tillbyggnaden från 1940-talet.*

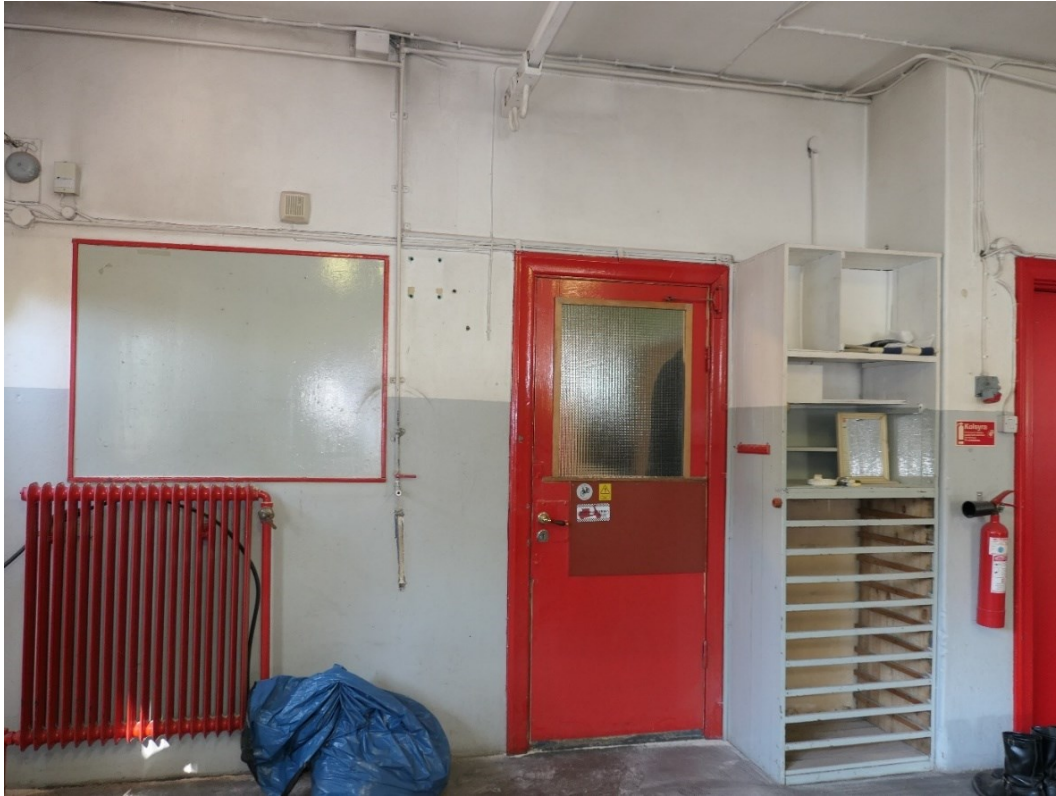
*Före åtgärder. Verkstaden, dörr mot kontoret. Lådor är tillfälligt urplockade.*

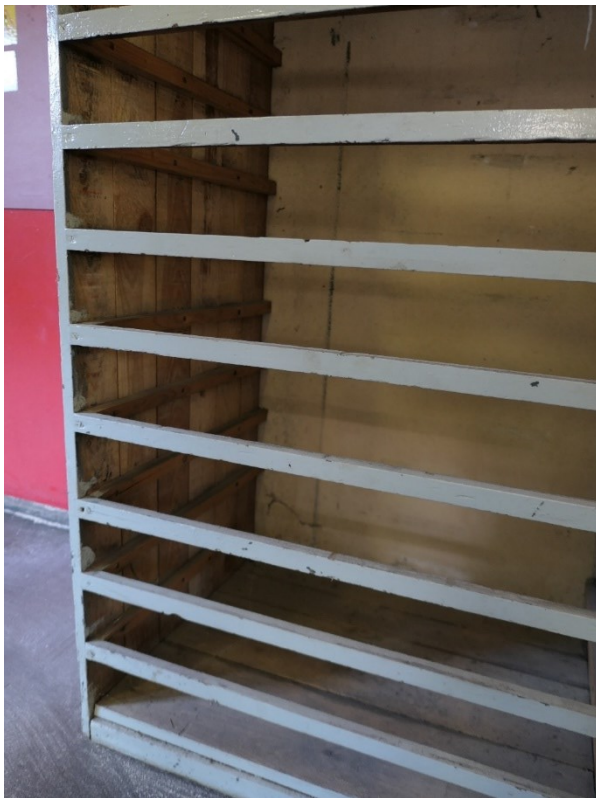
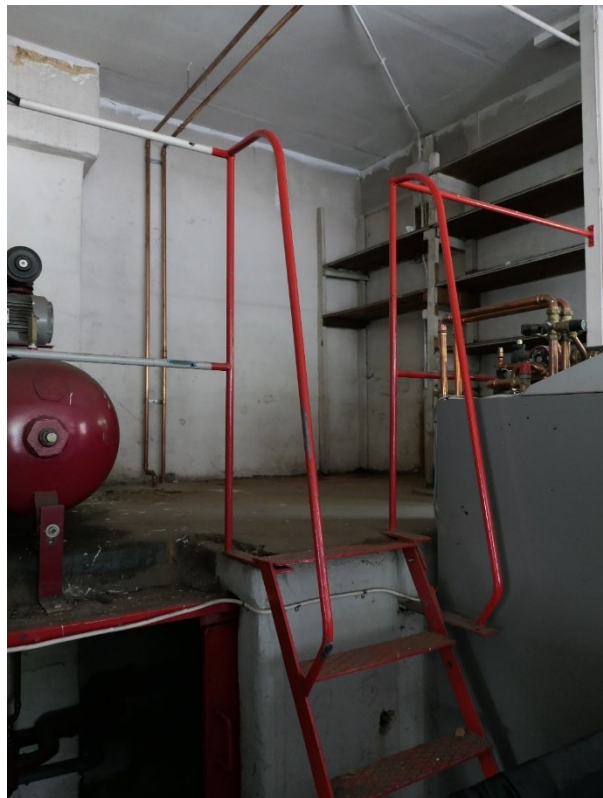
*Före åtgärder. Vagg bakom lådor, gul väggfärg som troligen aldrig målats över. Trappa i 1930-talsdelen.*

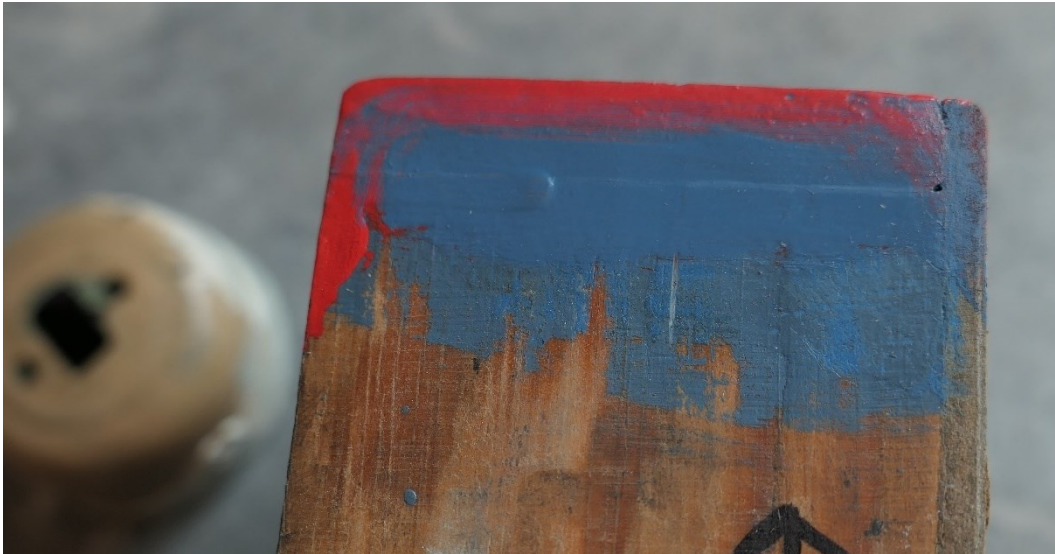
*Provstrykning blå färg på låda intill befintlig blå färg som finns under lådan. Överst i bild ny blå färg.*

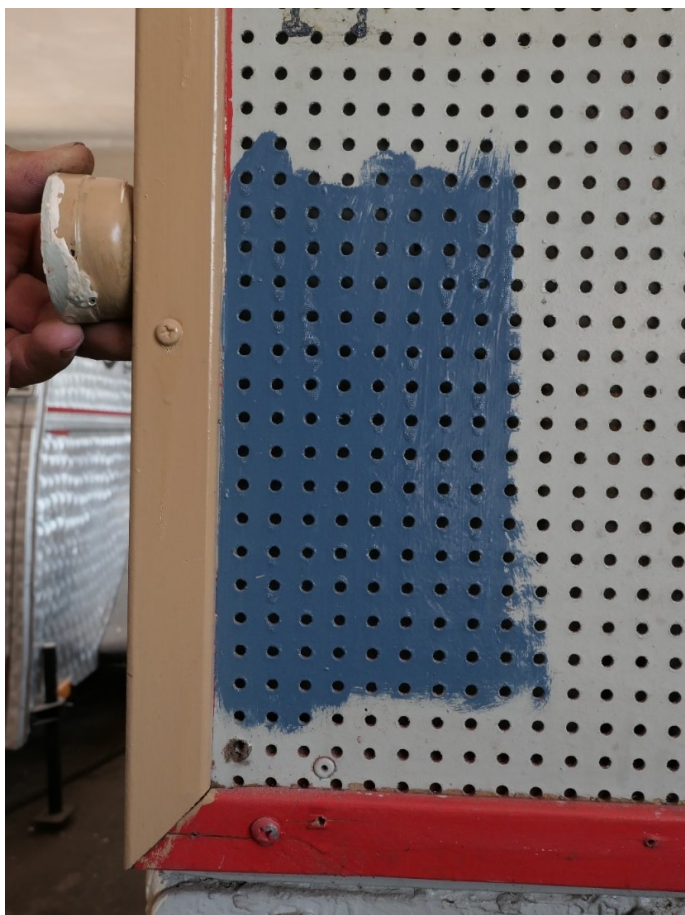
*Provstrykning ljusbrun (beige) färg på tavelram, i jämförelse med strömbrytare i 1930-talsstil som endast har ett befintligt färgskikt i ljusbrunt, strömbrytaren syns även på den föregående bilden. Provstrykning blå på verktygstavla. Röd och ljusgrå färg var befintliga.*

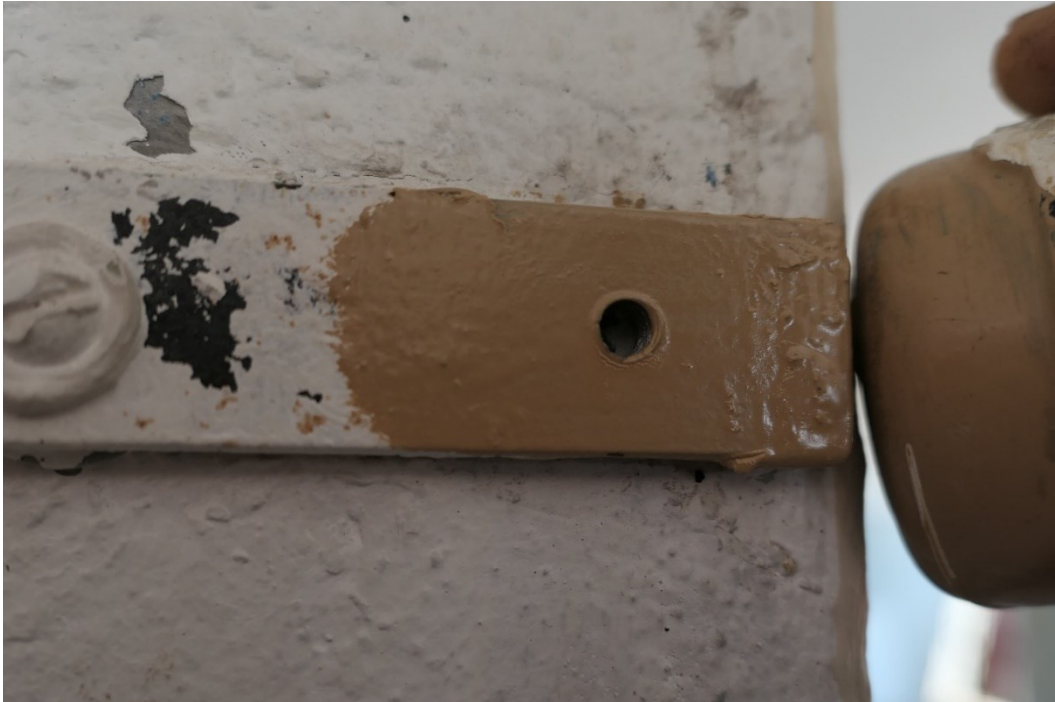
*Provstrykning ljusbrun färg, i jämförelse med den samma strömbrytaren.*

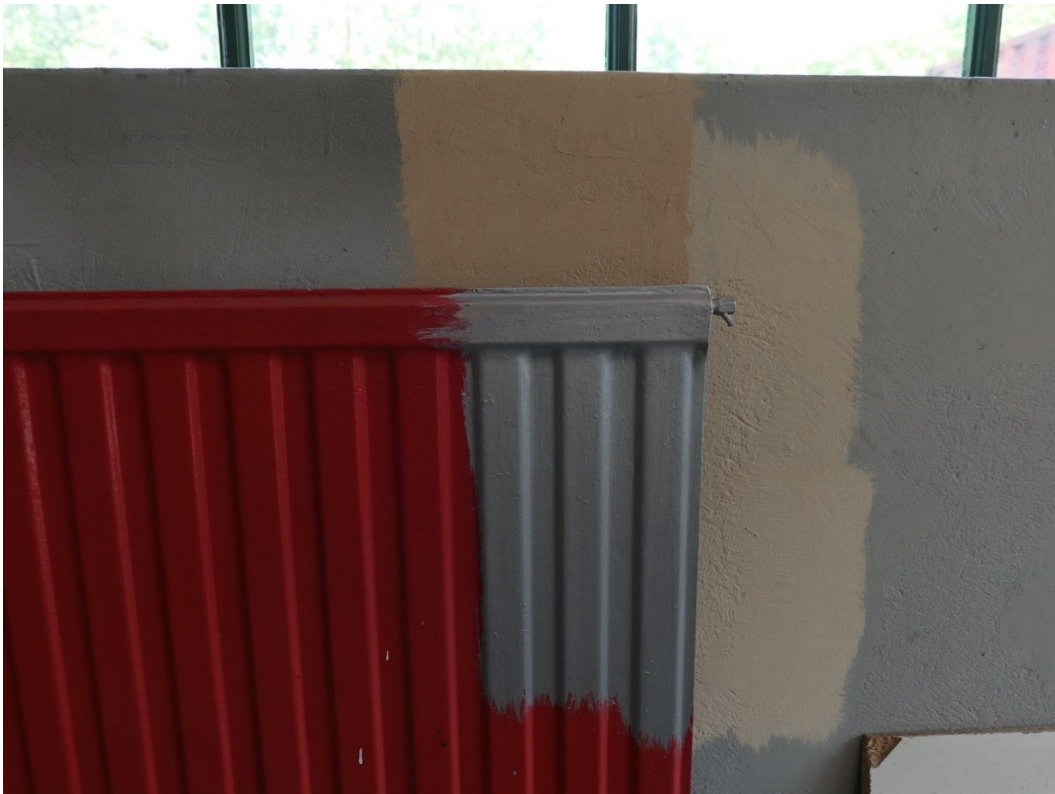
*Provstrykning silverfärgad elementfärg och två gula nyanser på vägg. Den gula till höger i bild valdes som liknande den understa gula väggfärgen som hittats. Grå väggfärg och röd elementfärg var befintliga färger.*

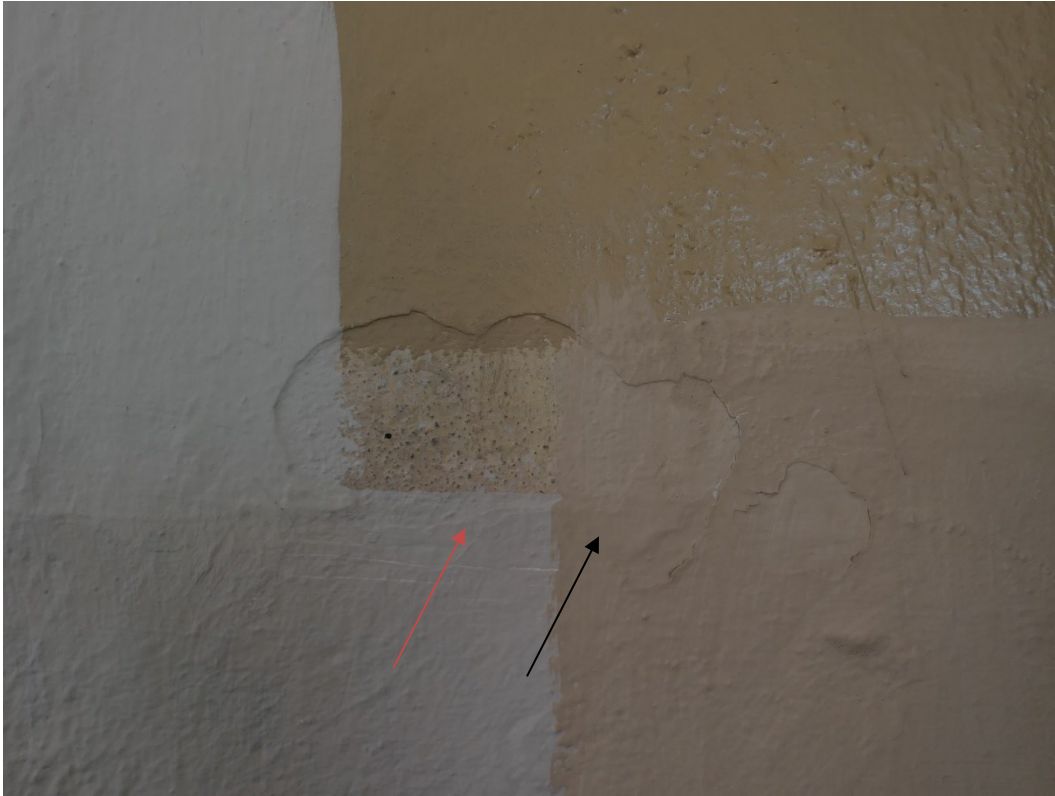
*Provstrykning väggfärg mot den underliggande gula väggfärgen i 1930-talsdelen, röd pil befintlig färg och svart pil vald färg.*

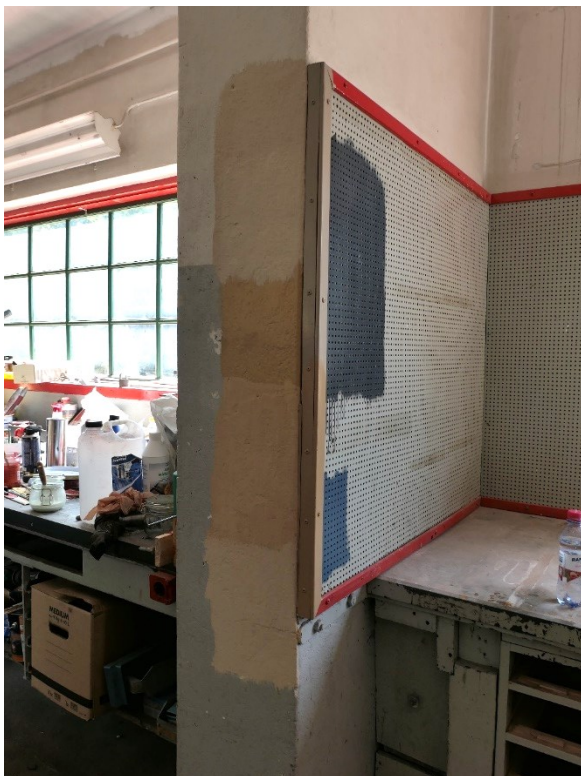
*Fyra gula väggfärger provströks, den understa valdes som mest liknande underliggande befintlig gul färg.*

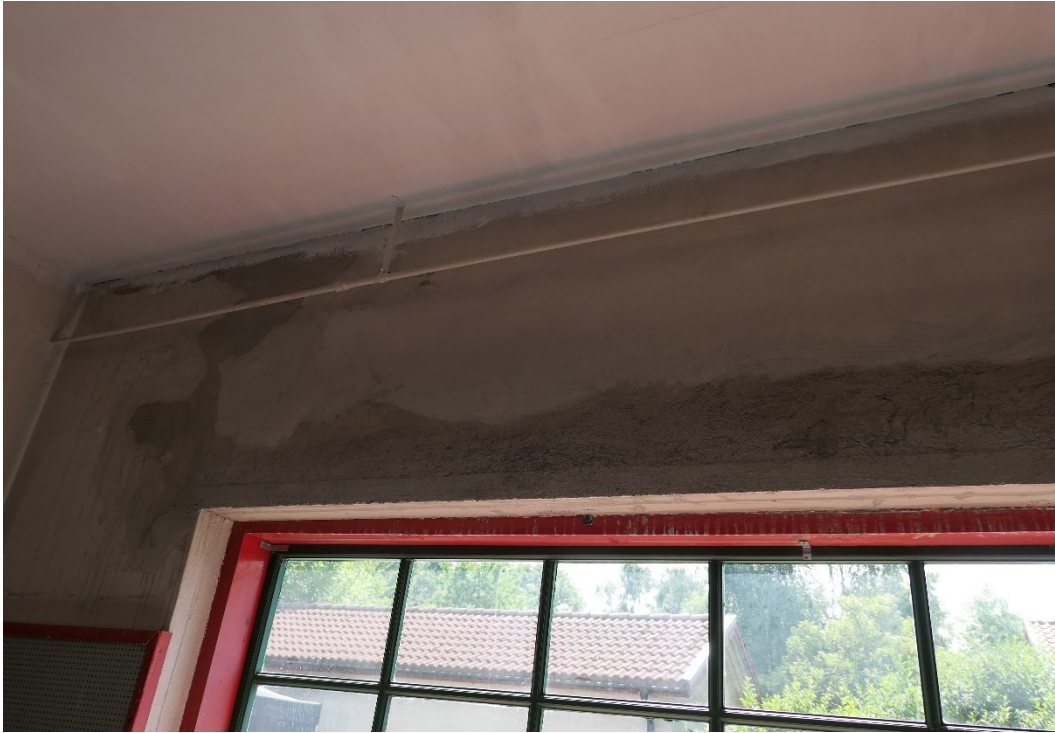
*Under arbete. Putslagning ovan fönster mot söder.*

Till väggfärg övervägdes linoljefärg men i och med att vissa putslagningar behövde utföras på väggarna valdes silikatfärg. Den nya putsen på väggarna skulle ha behövt karbonatisera omkring ett år, varför linoljefärgens leverantör rekommenderade att istället välja silikatfärg. Valet av färgmaterial stämde av med antikvarisk medverkande. I anslutning till det södra fönstret i 1930-talsdelen har putslagningar utförts. Verkstadsportarna mot öster var delvis rostiga i nedre kanten och putsen var delvis skadad i dörröppningarna och i trösklarna, skadorna har varsamt lagats lika befintligt.

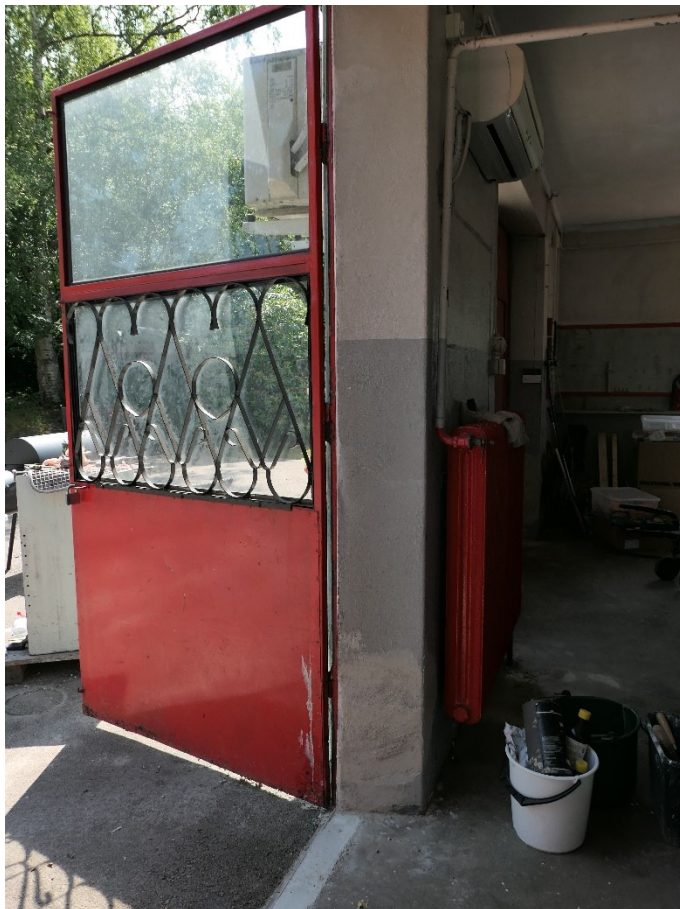
*Putslagning vid port mot öster, vägg och tröskel.*

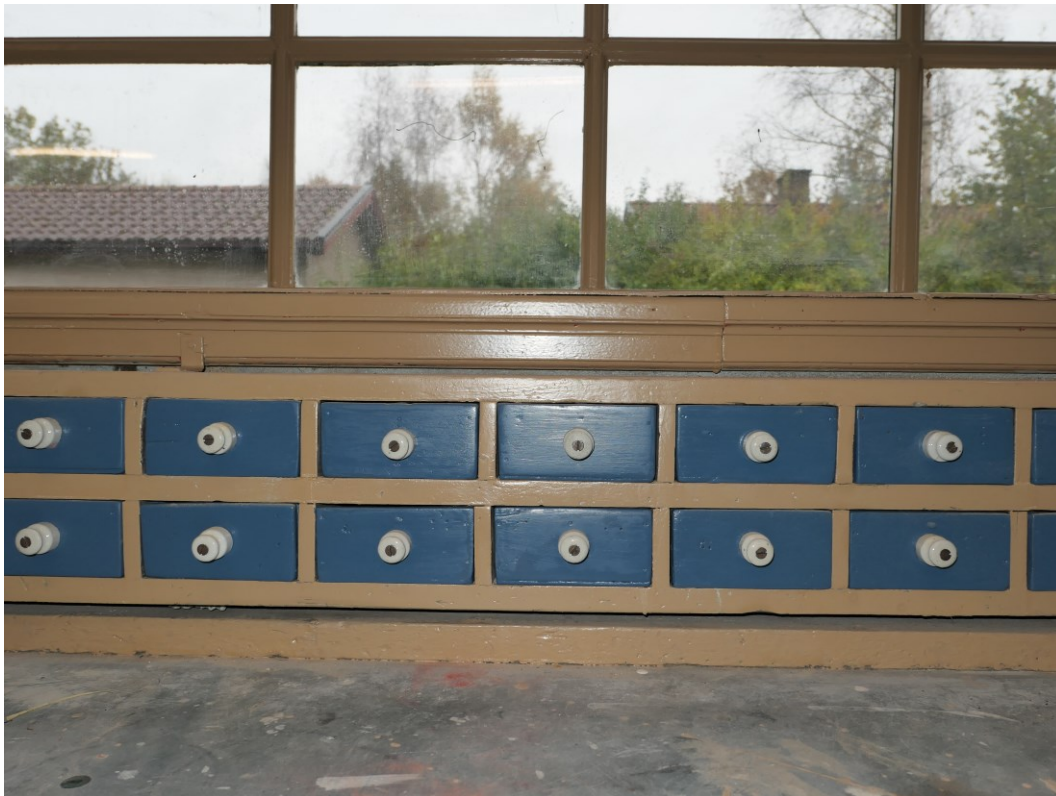
*Detalj av handbyggda lådor i 1930-talsdelen.*

De små lådorna i bänkinredningen är byggda för hand, de är alla individuella och passar endast in i sitt eget fack. Lådorna är numrerade på undersidan för att man lätt ska hitta rätt fack till varje låda efter att de tagits ur. Knopparna på de små lådorna är återanvända isolatorer och av allt att döma original.

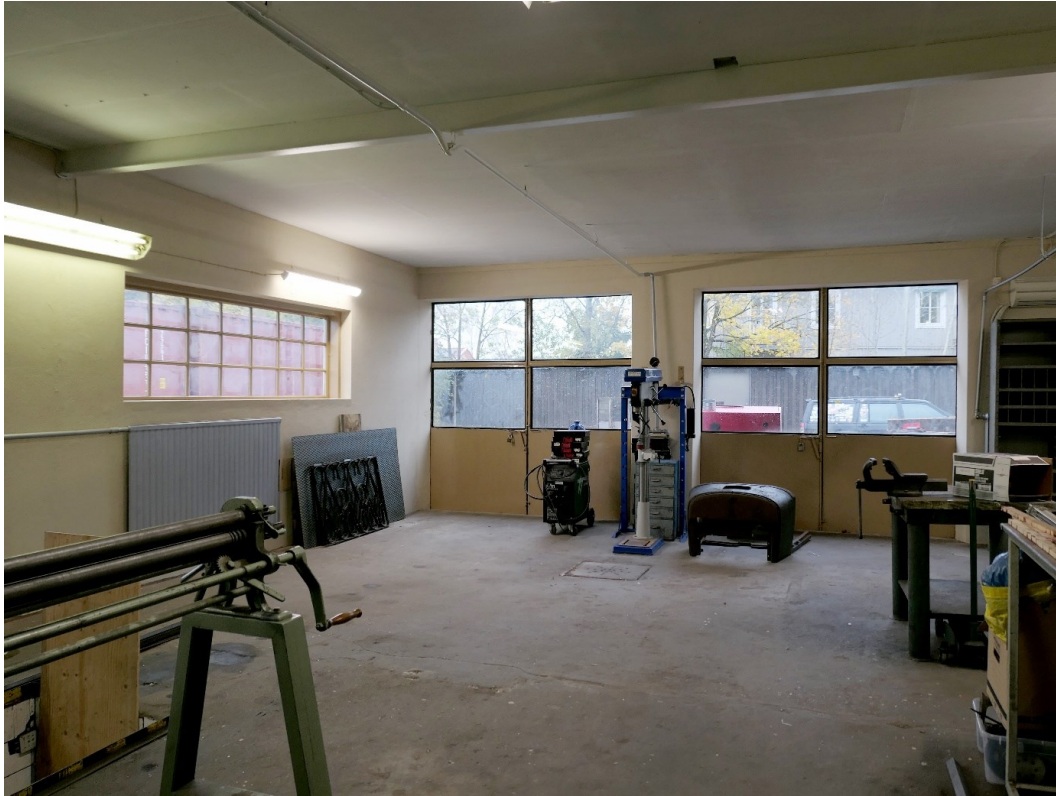
*Vy mot väster och verkstadsportarna. Återstår att montera de invändiga gallren som på bilden står lutade mot väggen.*

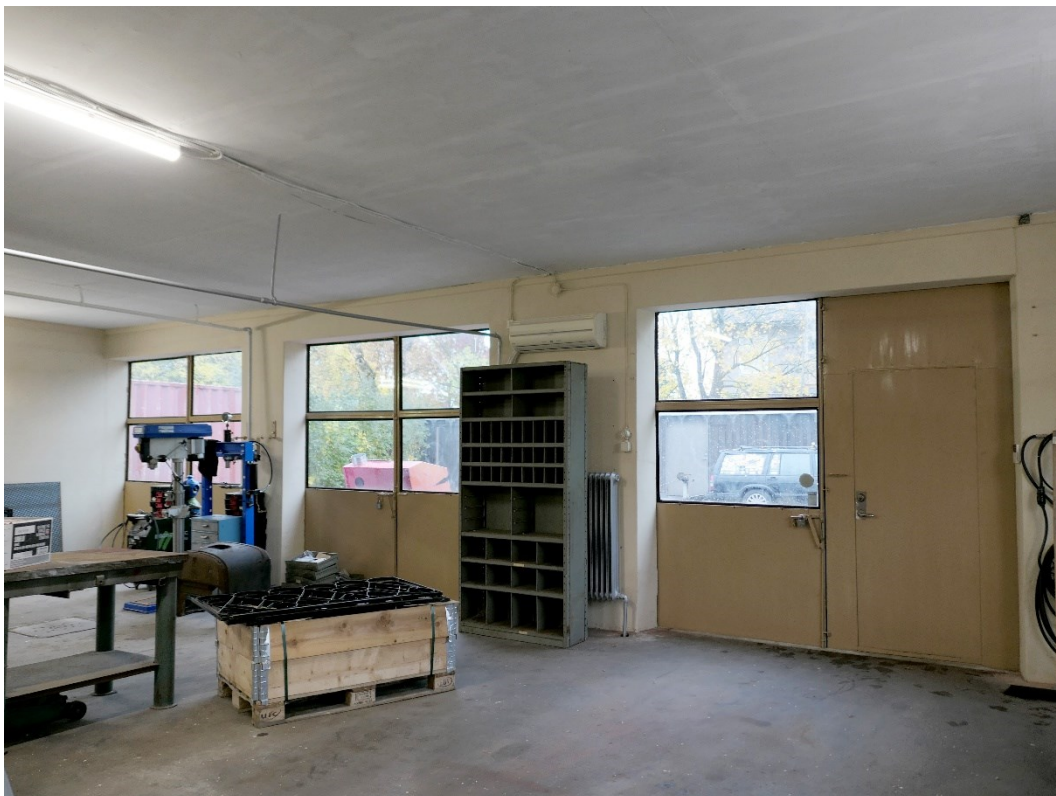
*Vy mot väster och verkstadsportarna. Återstår att montera de invändiga gallren.*

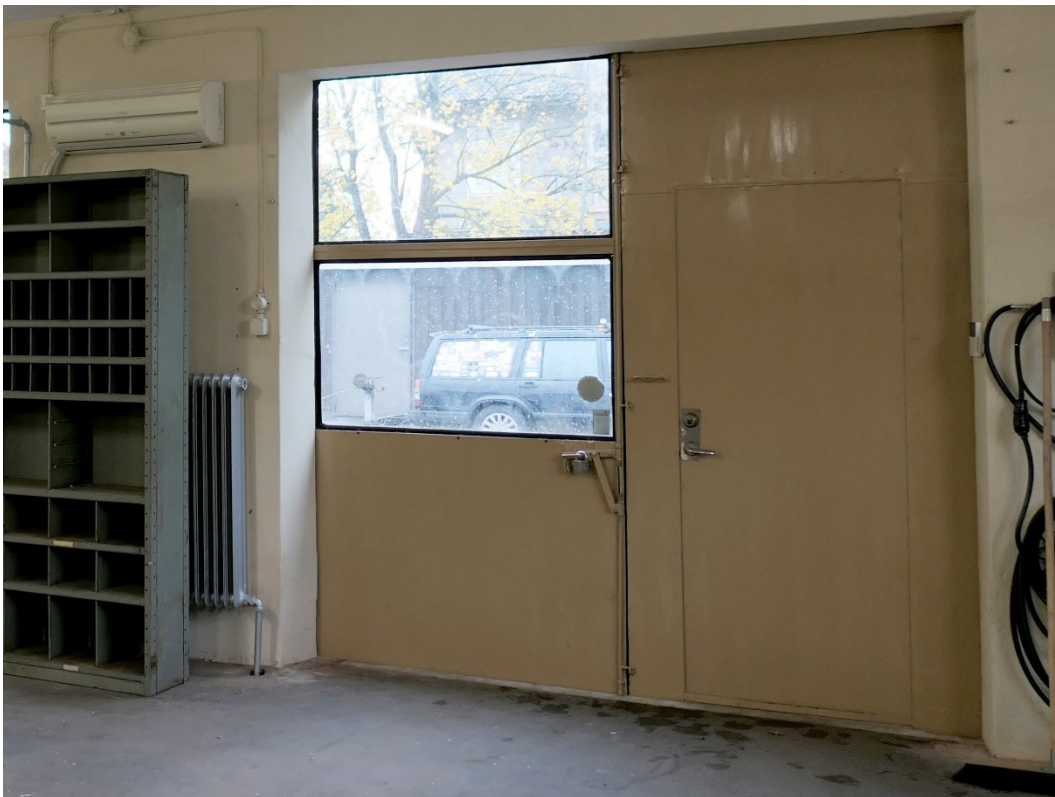
*Portar och dörrsmyggar efter lagningar och målning.*
