Kv Paradis 37

Fornlämning L1988:5459/RAÄ Lund 73:1
Lunds stad och kommun, Skåne län
Arkeologisk kontroll och schaktningsövervakning 2024
Imelda Bakunic Fridén

Titel: Kv Paradis 37
Författare: Imelda Bakunic Fridén
Kulturmiljörapport: 2024:24

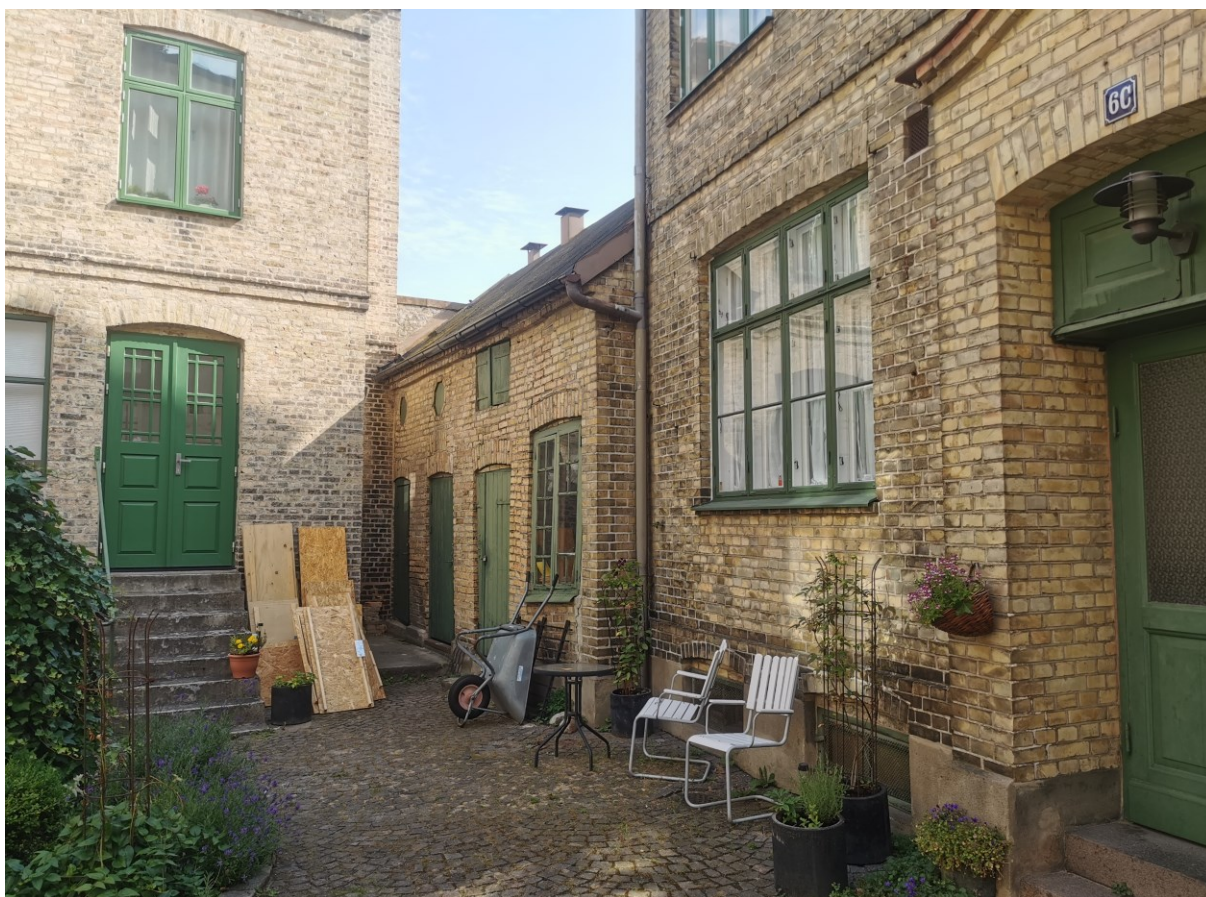
Figur 2. Fastigheten har en bevarad bakgårdsmiljö, med få förändringar under 1900-talet. Den låga byggnaden på bilden revs inför aktuell undersökning. Byggnaden uppfördes i början av 1900-talet. Fotografi taget från söder.

Den befintliga byggnaden som planeras att rivas, mot den norra gårdssidan, antas ha uppförts under början av 1900-talet. På platsen fanns redan ett tidigare gårdshus, vilket var byggd år 1862. På 1870-talet startades en handskfabrik på fastigheten och verksamheten fanns kvar in på 1920-talet (Bevaringskommittén 1983:103). Verkstadslokalerna var inrymda i gårdshusets bottenvåning (Bevaringskommittén 1983:103ff).

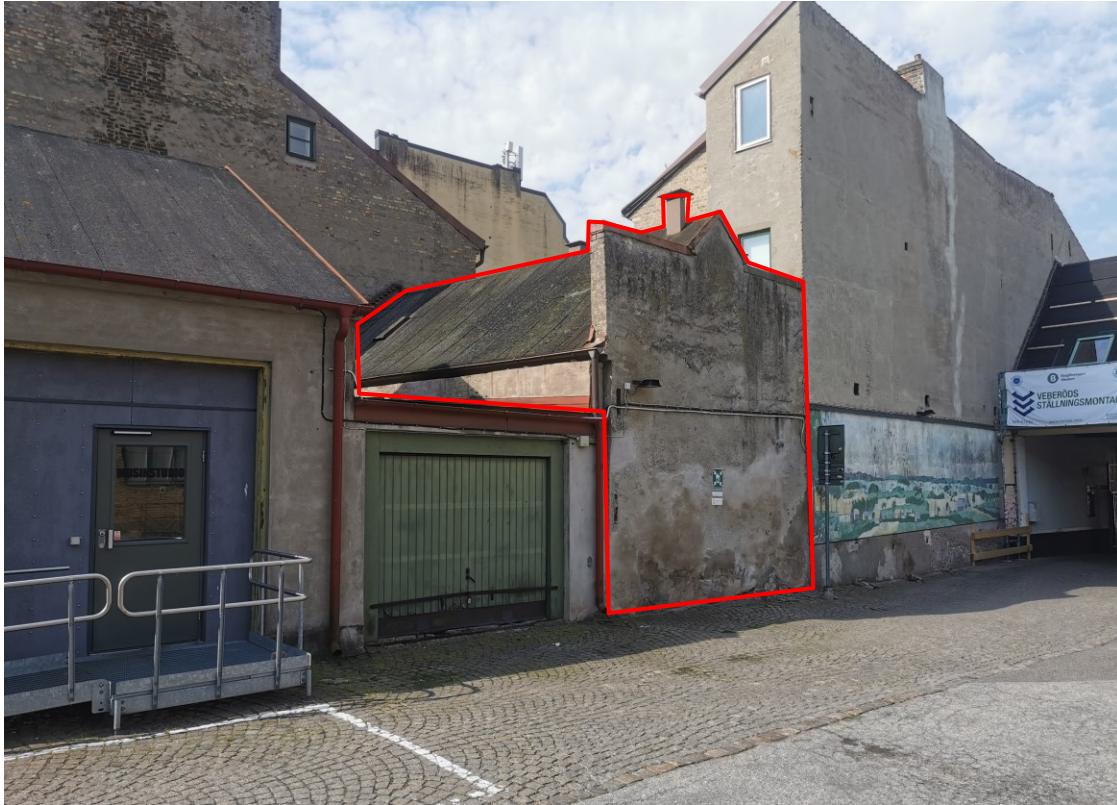
Figur 6. Översikt av byggnadens norra sida (röd markering), samt grannfastighetens parkering anlagd med gatsten och asfalt. Fotografi taget från nordost.

Första skedet i arbetet bestod i att en befintlig byggnad revs utan att påverka äldre kulturlager. Rivnings- och grävningens arbetet utfördes med grävmaskin som stod på grannfastighetens asfalterade/stenlagda parkering, vilket medförde att underliggande kulturlager var skyddad från eventuella körskador (figur 6). Därtill, under arbetets gång, var maskinen placerad på det tegelgolv som framkommit efter rivning (figur 7). När tegelgolvet var bortschaktat, var maskinen ställvis placerad på raseringsmassor, vilket kan ses som en mindre avvikelser då inga körplåtar användes (figur 8). Det bedömdes dock i fält att marken var hårt packad med stora stenar att ingen åverkan skulle ske på de underliggande kulturlagren. Inga organiska kulturlager var heller blottade på ytan vid detta skede.

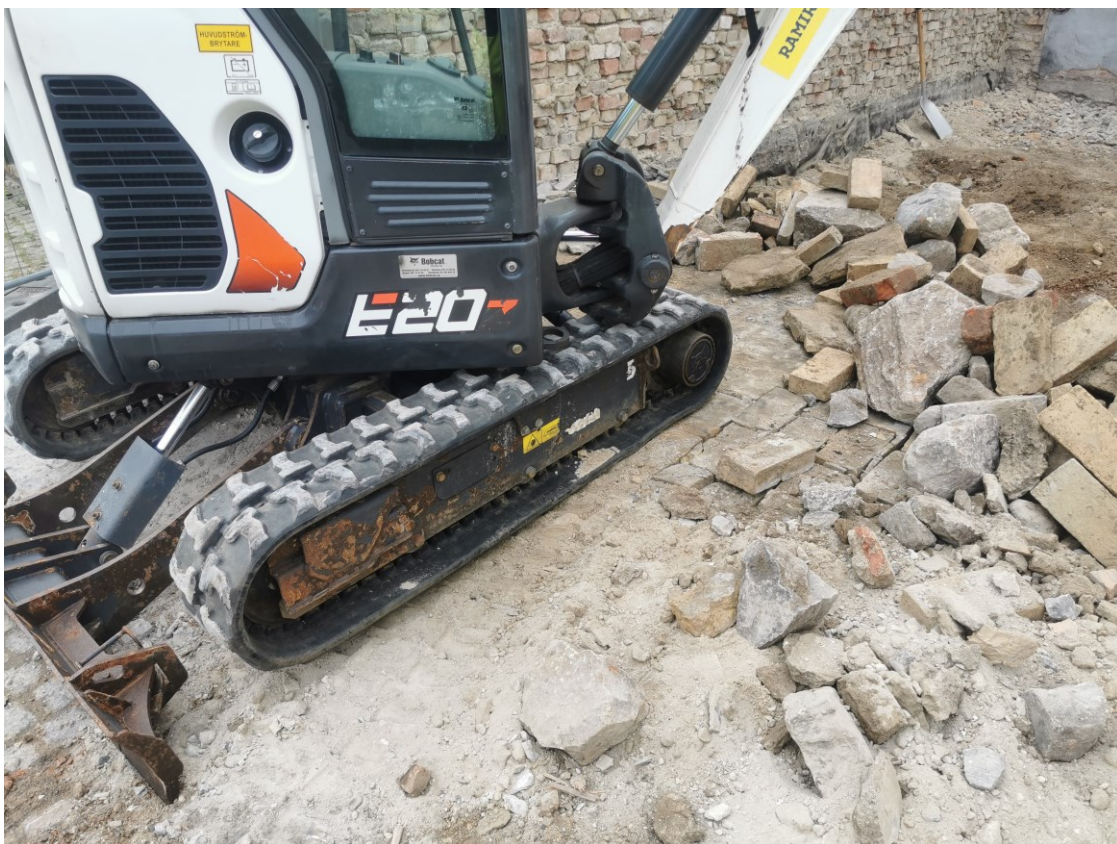
Figur 7. Grävmaskin stående på ett tegelgolv. Fotografiet taget från nordväst.

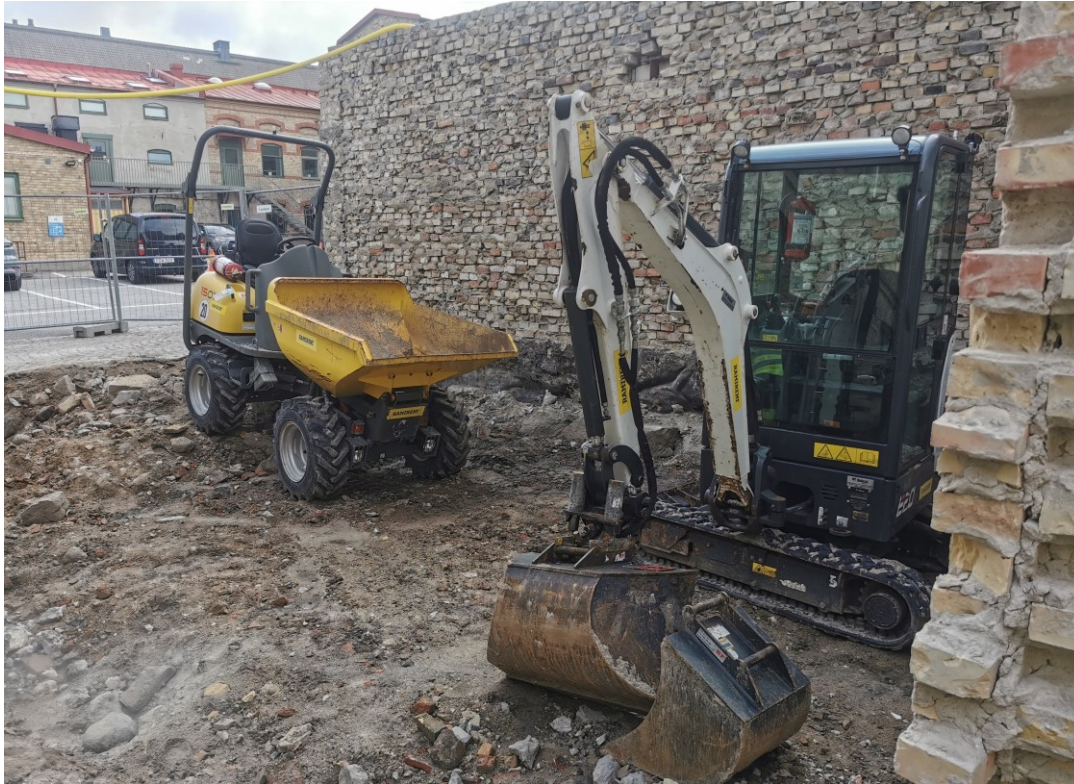
Figur 8. Maskinen var även placerad på de raseringsmassor som framkommit under befintlig husgrund. Fotografiet taget från sydväst.

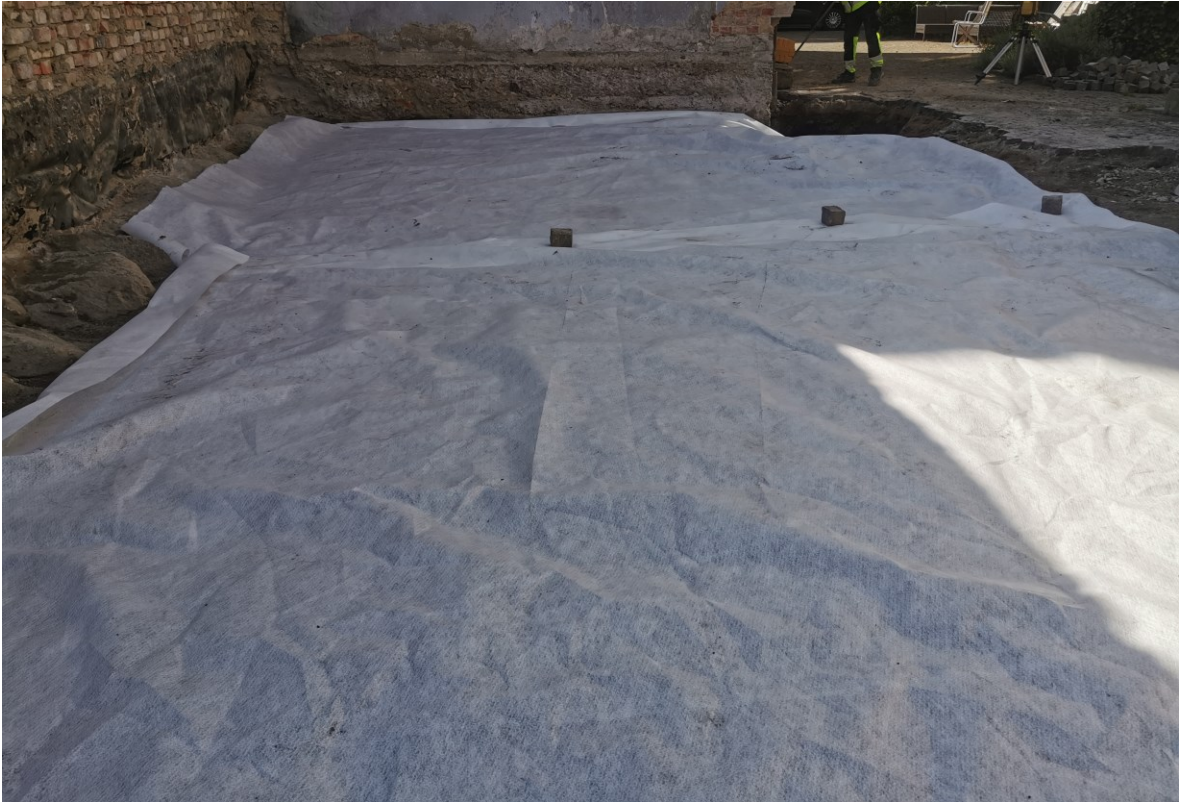
Figur 10. Den schaktade ytan täcktes med geotextilduk. Fotografi taget från norr.

Den avbanade ytan täcktes efter schaktning med geotextilduk och grus fördes på ytan, vilket skyddade fornlämningen under arbetets gång (figur 10–11). Ledningsdragningar lades ovanpå gruset och tillkoppling av rören skedde via en vägg till den västra byggnaden (figur 12–13).

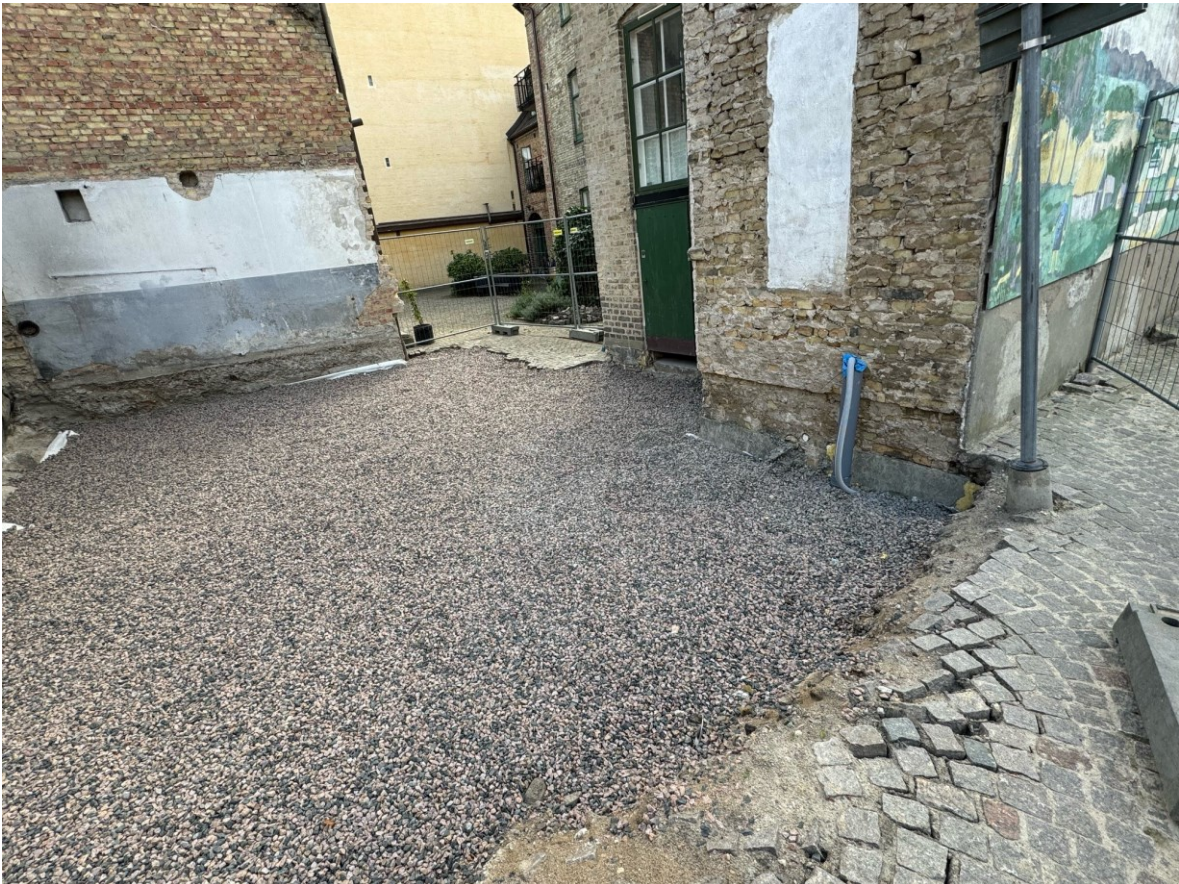
Figur 11. Ytan med geotextilduk täcktes därefter med grus. Fotografi taget från nordost.

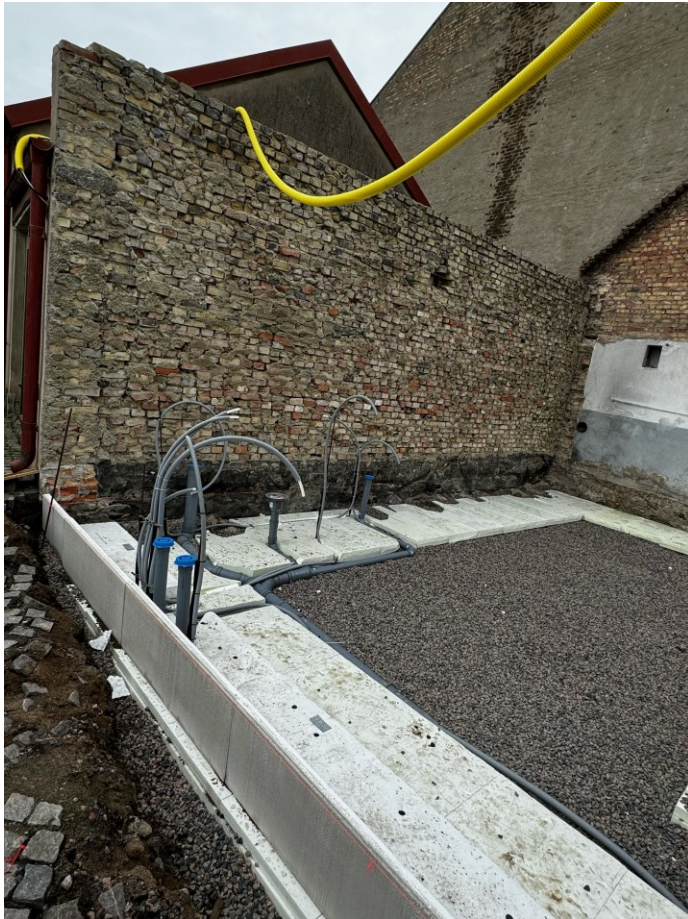
Figur 12. Ledningsdragningar lades på gruset. Fotografi taget från nordväst.

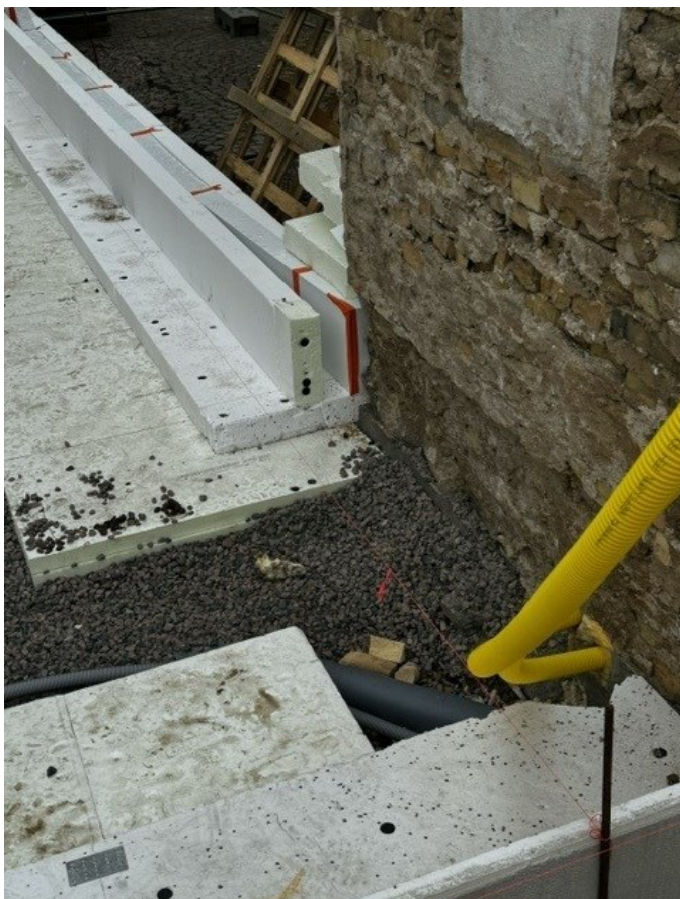
Figur 13. Ledningsdragningar lades på gruset och anslutning skedde till befintlig byggnad. Fotografi taget från nordost.

En yta i undersökningsområdets sydvästra del grävdes ned till omkring 0,60 m djup, i syfte till att frigöra en befintlig brunn (se grävenhet i figur 13). Under de ovannämnda 1800–1900-tals lämningarna, dokumenterades ett intakt, äldre kulturlager vid 0,50 m djup under befintlig markyta. Lagret bestod av mörkbrun till svart, kompakt, heterogen, fuktig silt, med inslag av rött tegelkross, träkol, djurben och lerklumpar. Kulturlagret tolkades ha utgjort en gårdsplan (figur 13; K107, bilaga 1). Ingen sektionsritning upprättades på grund av det begränsade utrymmet och brukningslagret var svårtolkat eftersom lagret endast exponerade på en mindre yta då entreprenaden inte avsåg att gräva vidare. Ingen moränlera iaktogs vid undersökningen.

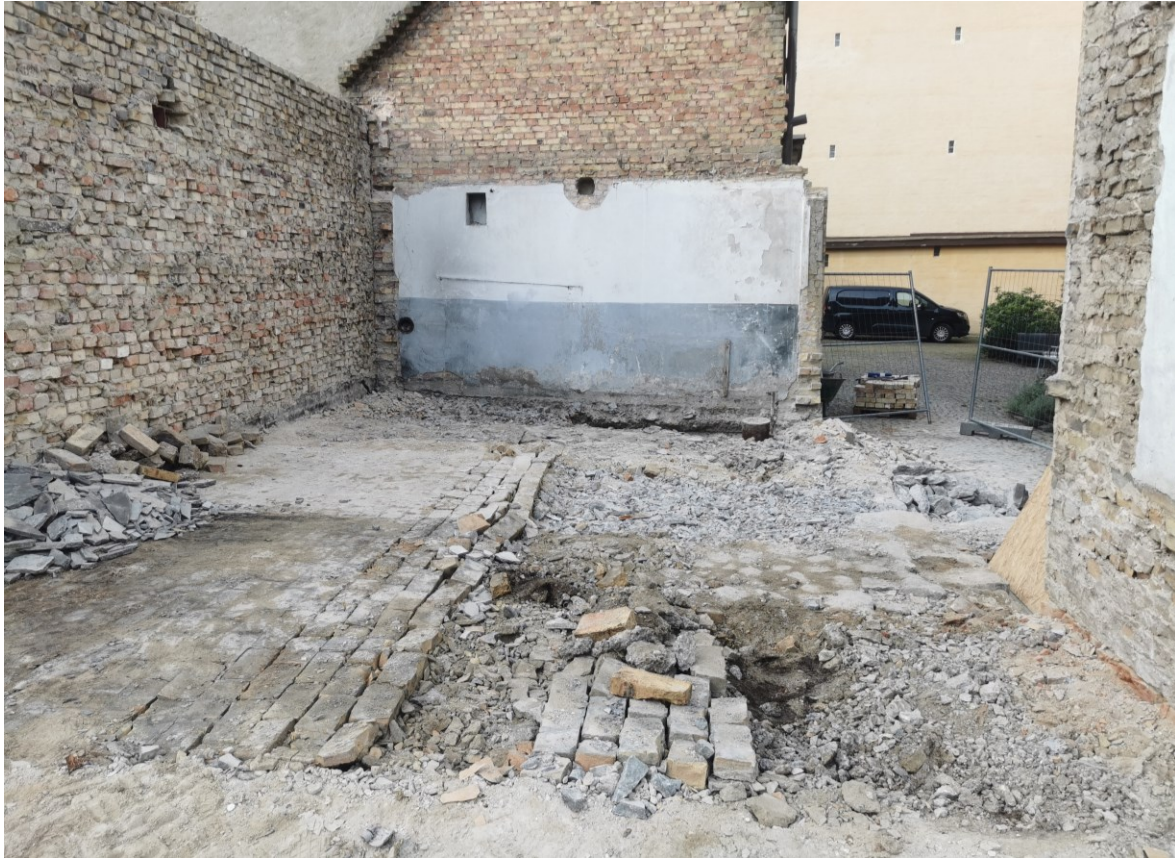
Figur 15. Tegelgolv framtagna med maskin. I väster kan en kullerstensläggning anas (K102). Fotografiet taget från norr.

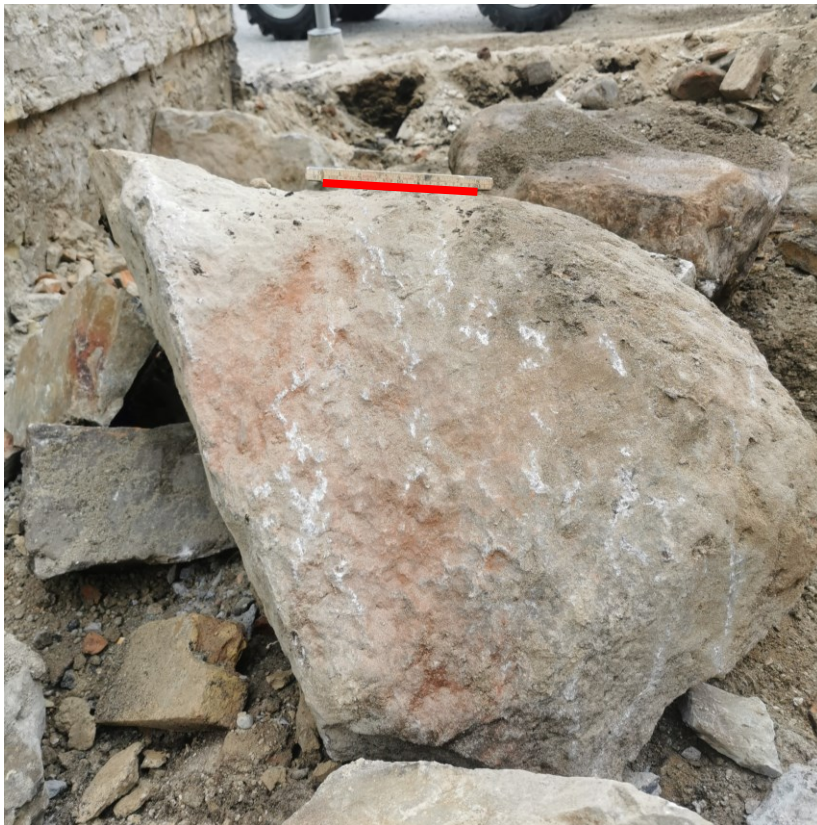
Figur 16. Syllsten (K117) som representerar rester efter ett äldre skede av bebyggelsen som funnits på platsen. Röd linje på bilden, markerad under tumstocken, är 0,20 m i längd.

Under 1900-talets lämningar iaktogs längs med undersökningsområdets östra långsidan ett flertal stora naturstenar, maximalt 1,50 m i diameter (figur 14 & 16, K117). Stenarna tolkades ha utgjort en syllstensgrund för en äldre byggnad. Stenarnas utbredning fanns inte i den södra delen av schaktet, vilket kan bero på att de avlägsnades vid inkopplingen av VA-ledningar under 1900-talet. I den östra schaktkanten fortsatte syllstenarnas utbredning in under befintlig garagebyggnad.

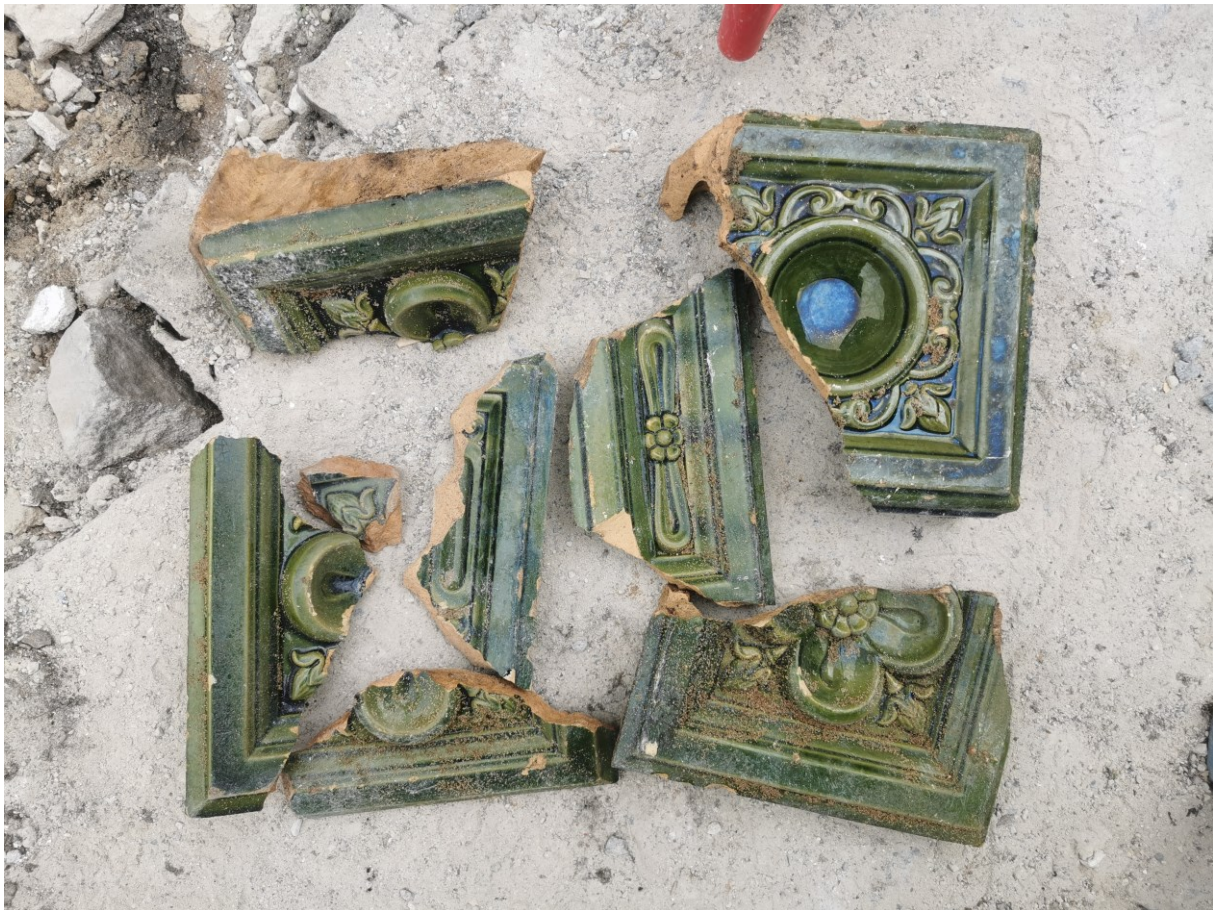
I samband med borttagning av en trappa, som var belägen mot fastighetens innergård, framkom fynd av ugnskakel (KM99793:1, bilaga 2). Ingen schaktning företogs inom denna yta. Ugnskaket samlades in och utifrån dess karaktäristiska drag kan kaklet dateras till senare delen av 1800-talet, vilket överensstämmer med dateringen av det äldre gårdshuset.

Ugnskakel från 1800-talets andra hälft, påträffades strax under en befintlig trappa som togs bort i samband med grävningsarbeten. Fotografiet taget i fält.

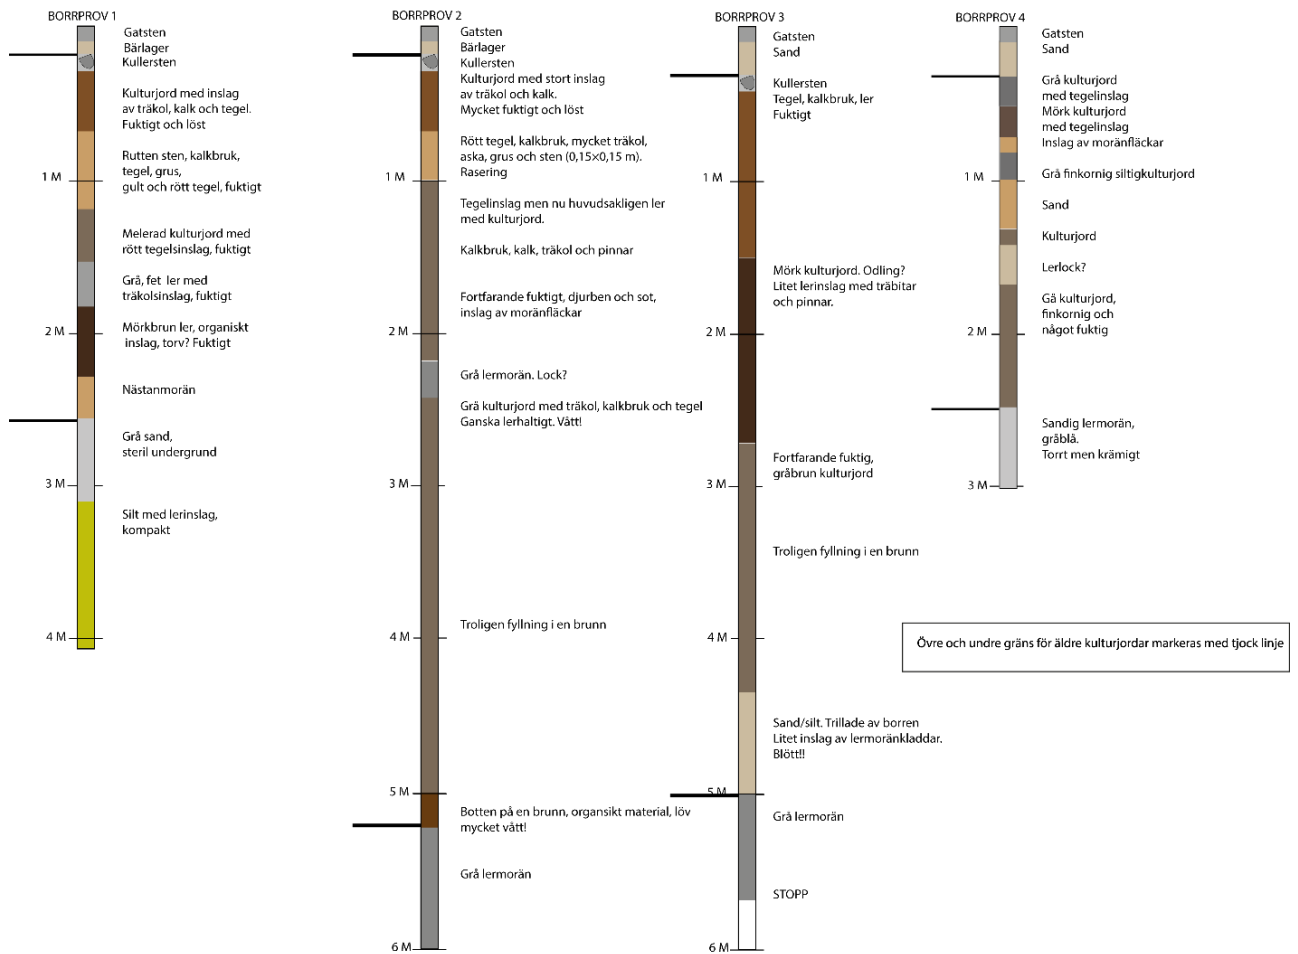
- Borrhov 1 uppvisade, under gatsten och bärlager, flera kulturjordslager från 0,20 m djup ner till 2,50 m. Under bärlager påträffades en stenläggning och därefter flera olika lagerskiften med innehåll av träkol, tegel, kalk som tyder på bebyggelse i området. Ett lager av organiskt material, troligen torv med hög fukthalt framkom på ett djup av 1,80–2,30. Därunder vidtog nästanmorän ner till 2,50 m djup, där den geologiska undergrunden bestående av grå moränlera dokumenterades.

- Borrhov 2 uppvisade, under gatsten och bärlager, flera kulturjordslager från 0,20 m djup ner till 5,20 m. Under bärlager påträffades en stenläggning och därefter flera olika lagerskiften med innehåll av träkol, tegel, kalk, djurben, sot samt pinnar som tyder på bebyggelse i området. Ett lager av lera som kan ha fungerat som ett lock, framkom på ett djup av 2,20–2,40. Därunder vidtog mycket fuktiga kulturjordar innehållandes träkol, kalkbruk och tegel ner till 5,00 m djup där ett lager av kompakterade löv och annat organiskt material förekom ner till 5,20 m djup.

- Borrhov 3 uppvisade, under gatsten och bärlager, flera kulturjordslager från 0,30 m djup ner till 5,00 m. Under bärlager påträffades en stenläggning och därefter flera olika lagerskiften med innehåll av träkol, tegel, kalkbruk, samt pinnar som tyder på bebyggelse i området. Vid 2,70 m djup vidtog mycket fuktiga kulturjordar ner till 4,30 m djup där ett lager av sand med lerkladdar förekom ner till 5,00 m djup.

- Borrhov 4 uppvisade, under gatsten och bärlager, flera kulturjordslager från 0,30 m djup ner till 2,60 m. Under bärlager påträffades flera olika lagerskiften med innehåll av träkol, tegel, kalkbruk, som tyder på bebyggelse i området. Den sterila undergrunden, som framkom vid 2,60 m djup, uppfattades vara torr men krämig. Färgen var blågrå vilket kan indikera att moränen varit en fuktig miljö som uttorkat.

Sammanfattningsvis kan borrhov 2 och 3 eventuellt indikera förekomst av antingen flera brunnar, eller en igenfylld bäckfåra eller igenfylld fuktig ravin. Även borrhov 1 och 4 innehöll lagerskiften med hög fukthalt och förekomst av organiskt torvliknande material som kan ha ansamlats på kanten av en bäckfåra

Sektioner av de fyra geotekniska borrhövrerna som dokumenterades i januari 2023.
