Billegården 25

Fornlämning L1988:5459/RAÅ Lund 73:1

Lunds stad och kommun, Skåne län

Arkeologisk kontroll och schaktningsövervakning 2024

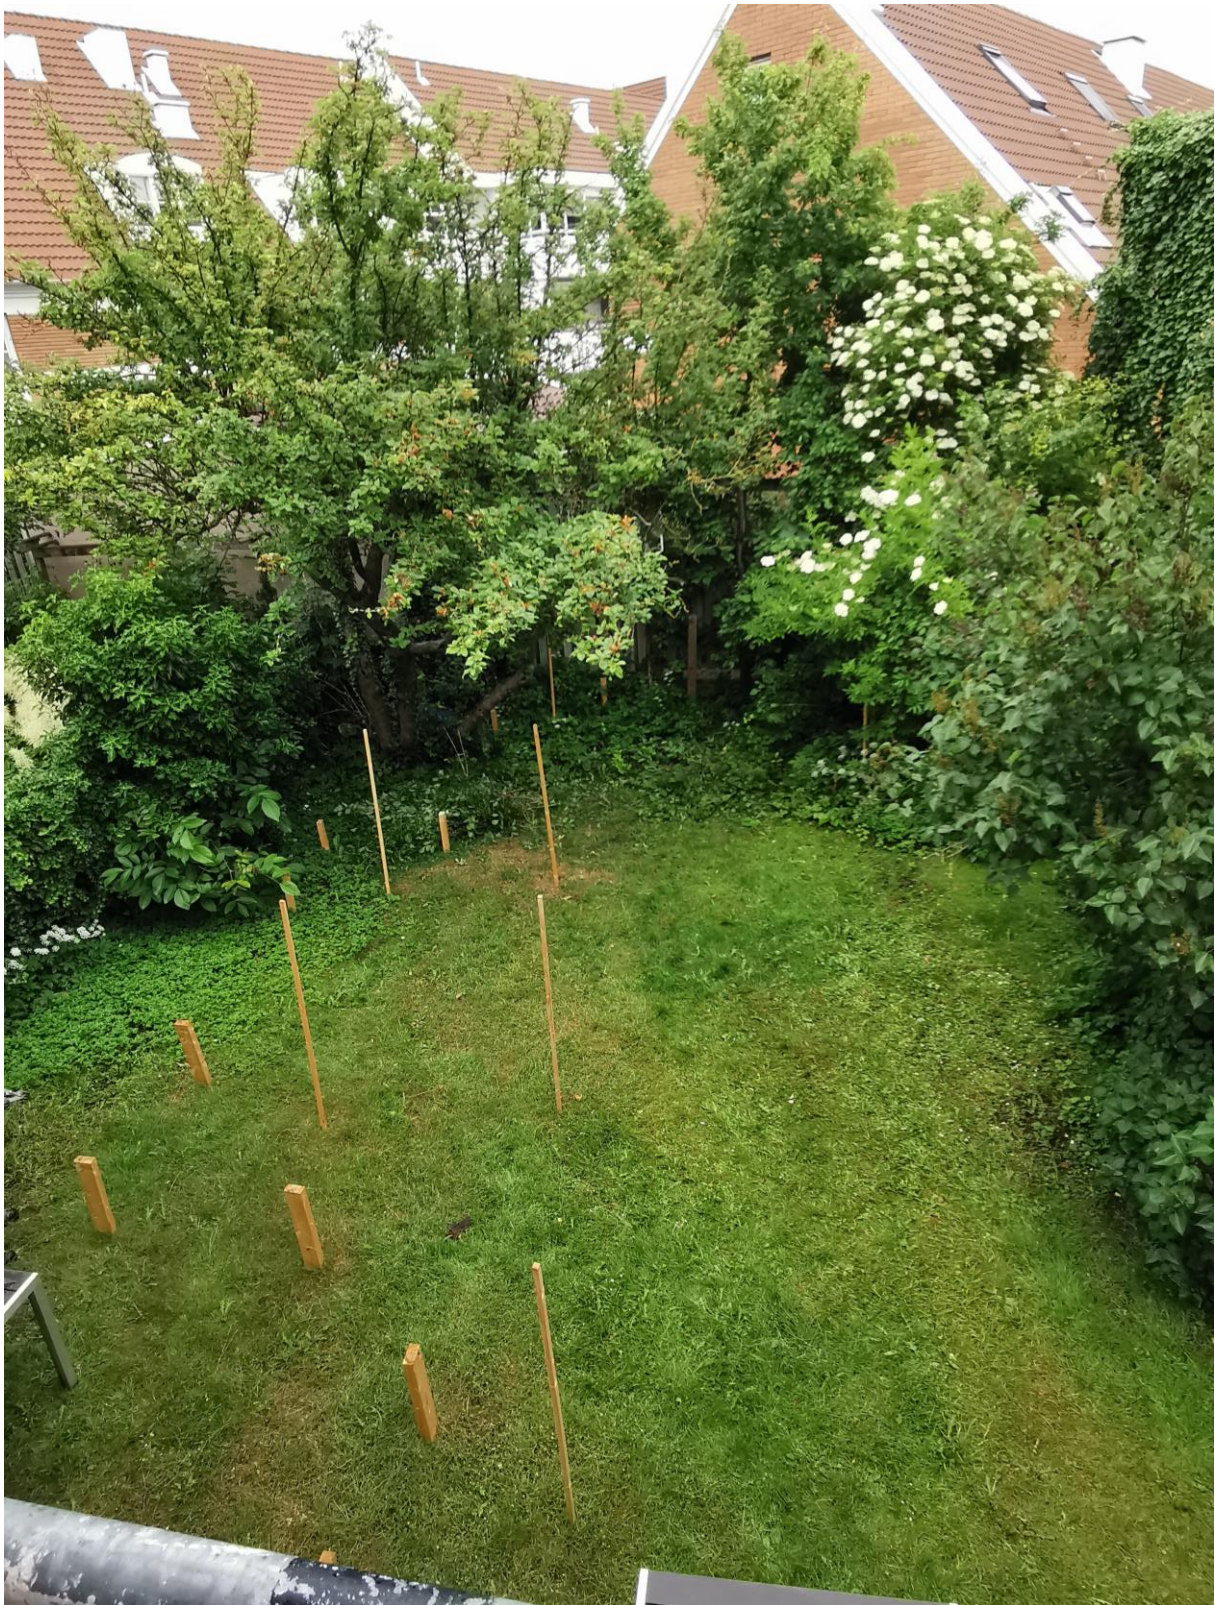
Figur 4. Översiktsbild från innergården till Billegården 25 innan röjningsarbetet påbörjades. Pinnar hade satts ut längs med schaktets norra utsträckning. De korta pinnarna var utsatta vid den tilltänkta schaktgränsen. De långa pinnarna var utsatta där husgrunden var planerad. Fotografi taget från väst.

Vid fältarkeologens ankomst 2024-06-11 var schaktplanen grovt uppmätt och markerad med pinnar (figur 4). På plats genomfördes en besiktning av arbetsområdet och arbetsplanen diskuterades under ett möte.

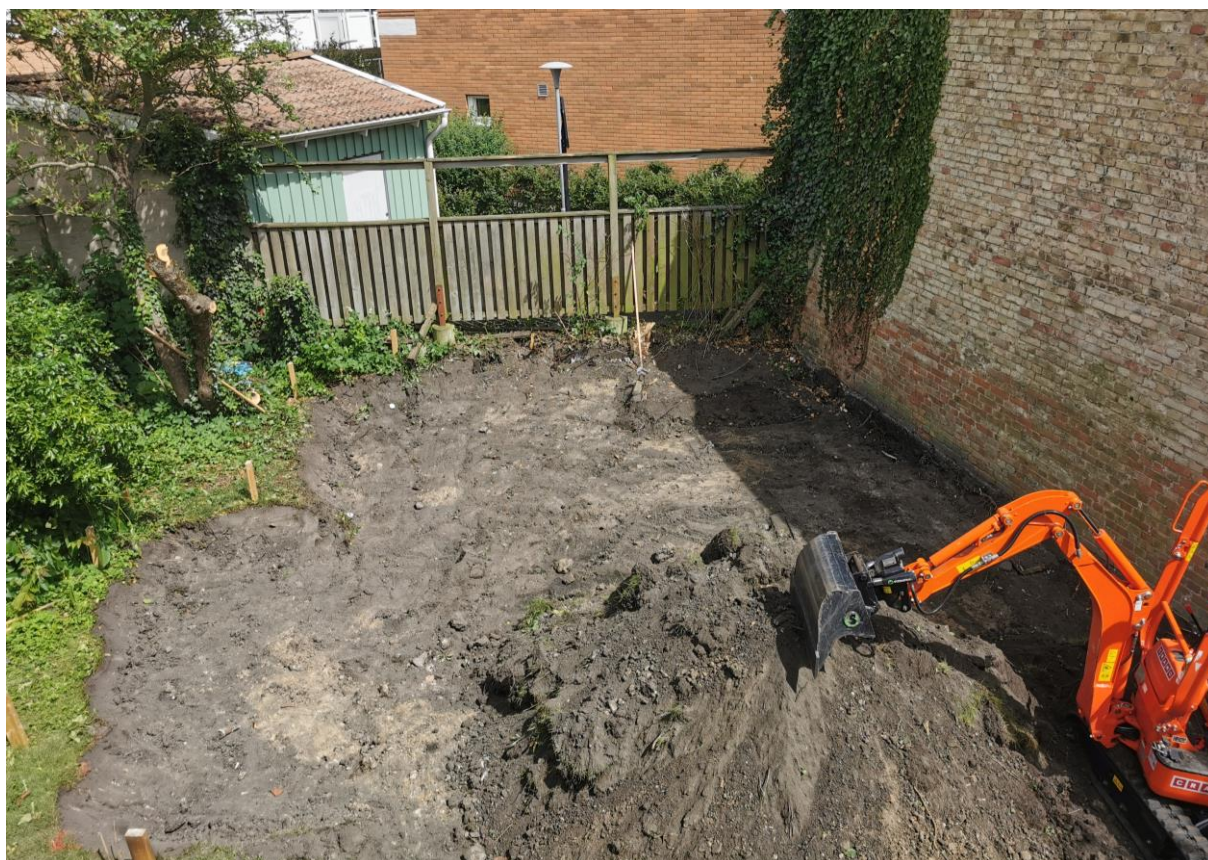
Figur 5. Påbörjad schaktning inför grundläggningsarbete. Fotografi taget från väst. De ljusa fläckarna i schaktbotten var en lerig silt (K102) som tolkades vara utlagt i samband med nybyggnationer i området under 1800-talets andra hälft.

Schaktningen påbörjades i arbetsområdets östra del så att schaktet vidgades västerut. Detta medförde att inga schaktade ytor beträddes av maskinen (figur 5). En 1,5 tons minidumper med maxlastvikt av 1,2 ton användes för att frakta bort massorna från innergården. Schaktbotten var planerad till ett djup av +34,34 meter över havet. Enligt inmätning låg schaktbotten mellan +34,48 till +34,27 meter över havet, till ett genomsnitt av +34,36 meter över havet. Grundschaktningen avslutades utan att kulturlager äldre än år 1850 påträffades. En mer detaljerad beskrivning av schaktningsövervakningen finns i nästkommande delkapitel.

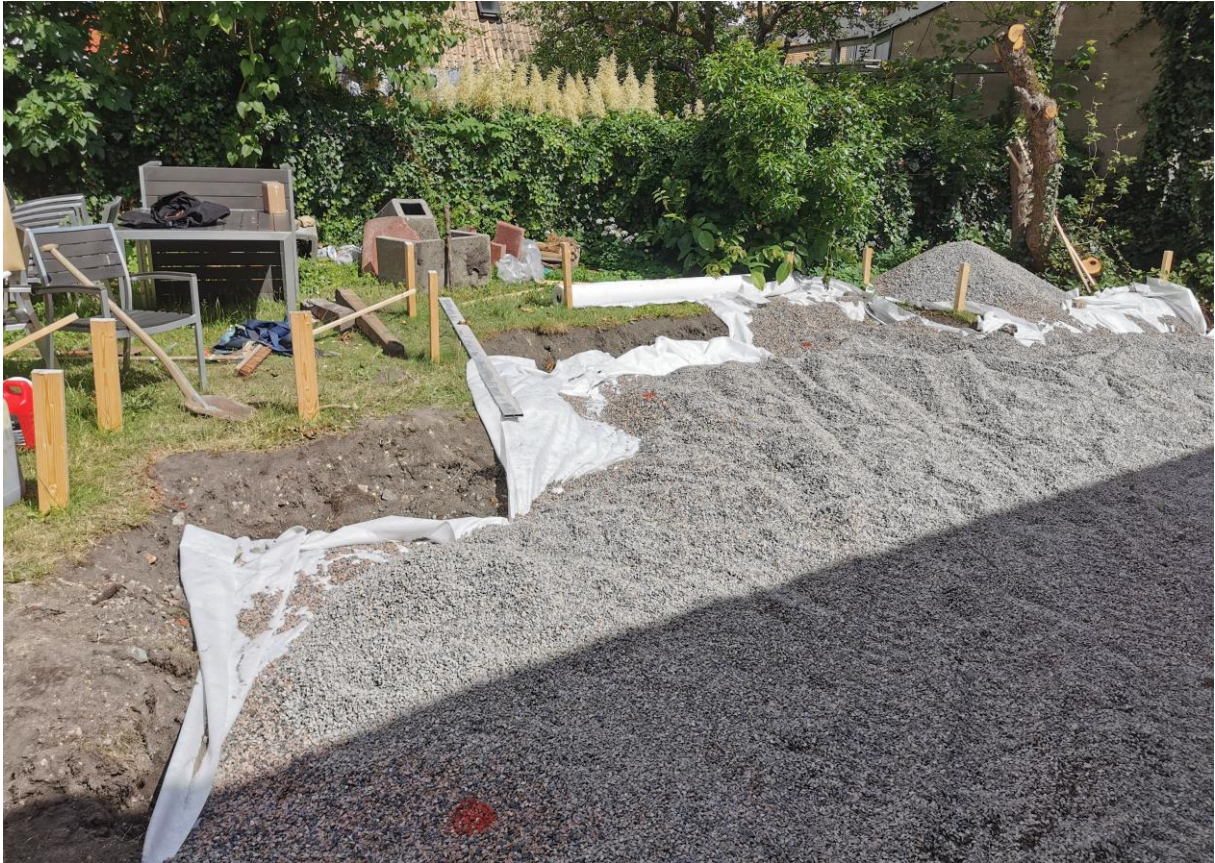
Figur 6. Schaktet täckt med geotextil och fyllt med grus. Fotografi taget från syd.

När schakt 1 hade grävts till sin fulla utsträckning täcktes ytan och schaktväggar med geotextil. Detta skulle fungera som en barriär mellan nya påförda massor och underliggande kulturlager. Minidumpern fraktade sedan grus till schaktet, vilket hölls ut över geotextilen (figur 6).

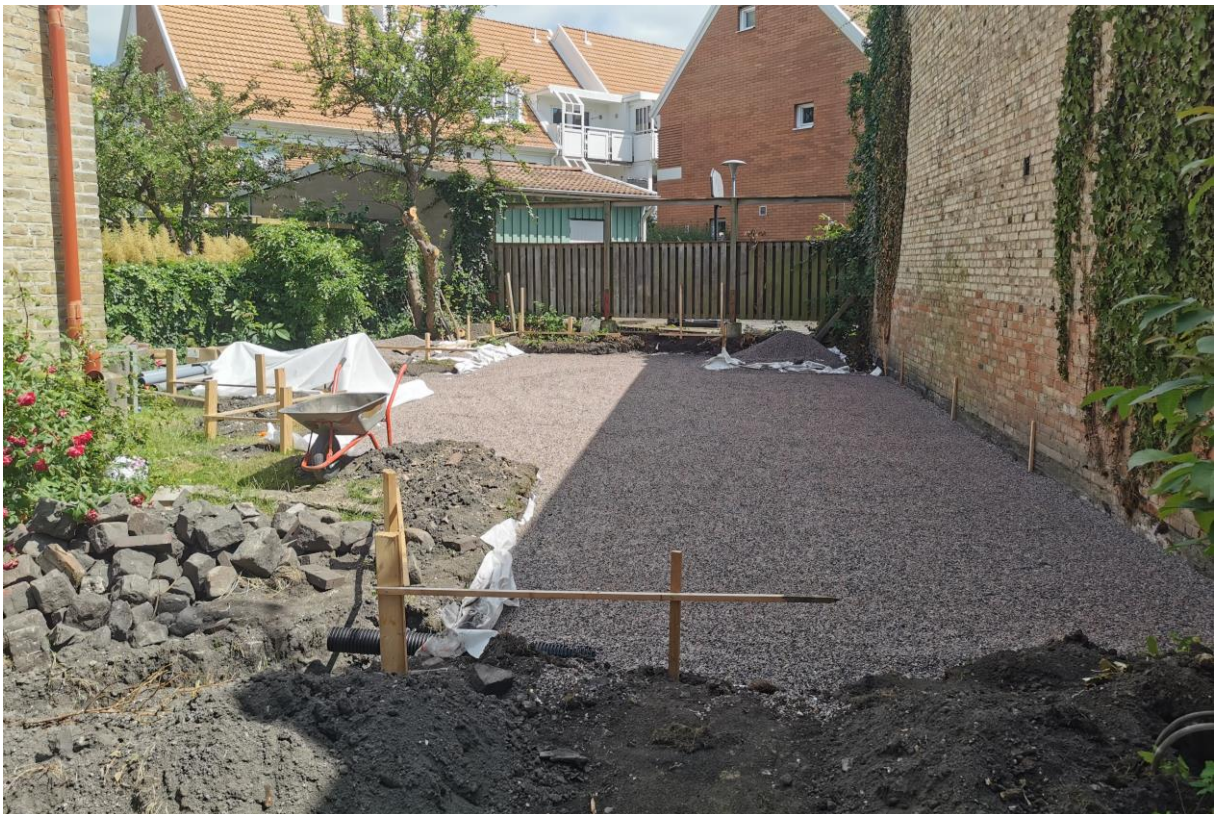
Figur 7. Det grusbelagda schaktet fotograferat efter markkomprimering. Foto taget från väst.

Gruset spreds ut för hand över fiberduken till en jämn nivå i höjd med schaktkanten till en tjocklek mellan 0,30–0,40 meter. Därefter stampades gruset med en markvibrator (figur 7). Enligt modellspecifikation skall markvibratorns komprimeringsdjup ha varit 0,30 meter. Detta var tillräckligt för att komprimera gruset, men inte tillräckligt för att i någon högre utsträckning påverka de underliggande lagren.

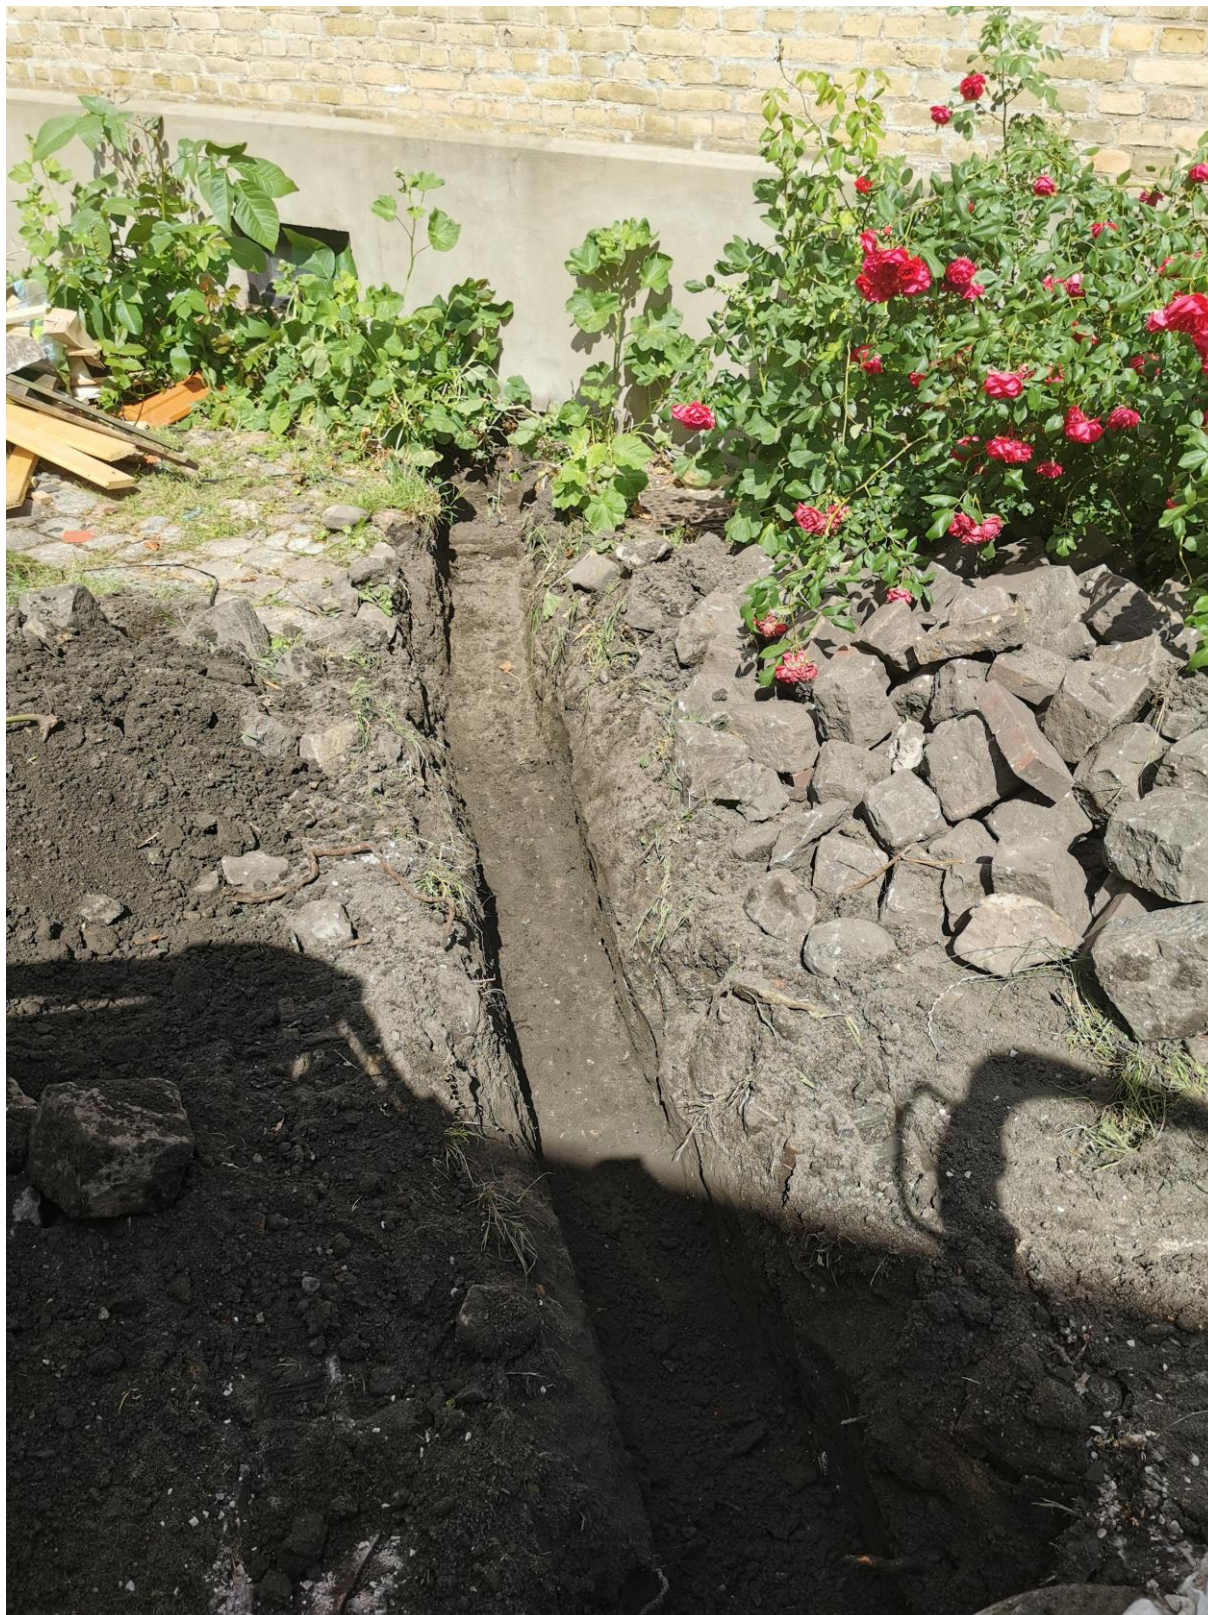
Schakt 2 grävdes från befintlig byggnad till den västra delen av schakt 1 i syfte att ansluta nybyggnationen till ledningsnätet (figur 9). Detta schakt grävdes till en omfattning av 4,00x0,60 meter

och ett djup av 0,50 meter. Likt schakt 1 bestod den översta jorden i schakt 2 av trädgårdslager. På ett djup av 0,25–0,50 meter, påträffades ett omrört kulturlager av gul silt (K102). Lagret låg omrört med ovanliggande trädgårdsjord. Kulturlagret tolkades vara samma utjämning som påträffats i schakt 1 på liknande djup. Ingen morän påträffades i schaktet.

Figur 9. Schakt 2 översikt. Schaktet grävdes för att ansluta ledningar till nybyggnation. Fotografi taget från syd.
