Lunds Domkyrka

Södra korsarmens trappa och fasader
Lunds stad och kommun, Skåne län
Byggnadsarkeologisk undersökning 2020
Adam Hultberg

Kulturmiljörapport: 2021:11

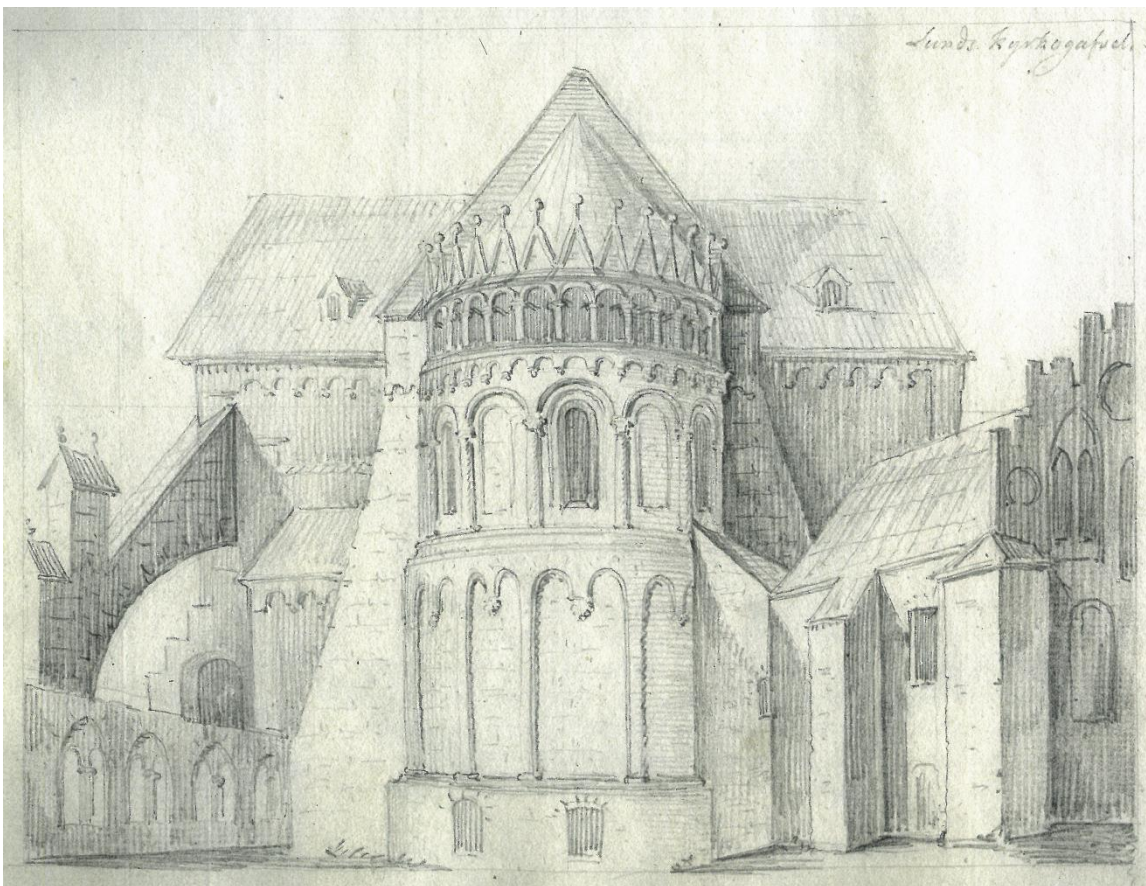
Figur 2. "Lunds kyrkogafvel" Absiden sedd inifrån Krafts kyrkogård. Till vänster syns den inre korsgångsmuren, med sina svagt spetsbågiga öppningar. Därbakom portalen ovan trappan, vilken täcks av ett mindre tak med trapptegsgavel. Teckning av arkitekten Erik Palmstedt, i Lund på genomresa år 1778. Kungliga Akademien för de fria konsterna.

Korsgångens äldsta datering och utformning är inte helt utredd. På en bevarad avbildning från Krafts kyrkogårds insida syns svagt spetsbågiga öppningar i den inre korsgångsmuren, se figur 2. Rimligtvis har korsgången tillfogats sekundärt och kan inte sättas i direkt samband med kyrkans ursprungliga uppförande. En mindre del av korsgångens grundmur påträffades arkeologiskt vid den undersökning som gjordes parallellt med den byggnadsarkeologiska undersökningen (Hultberg in prep).

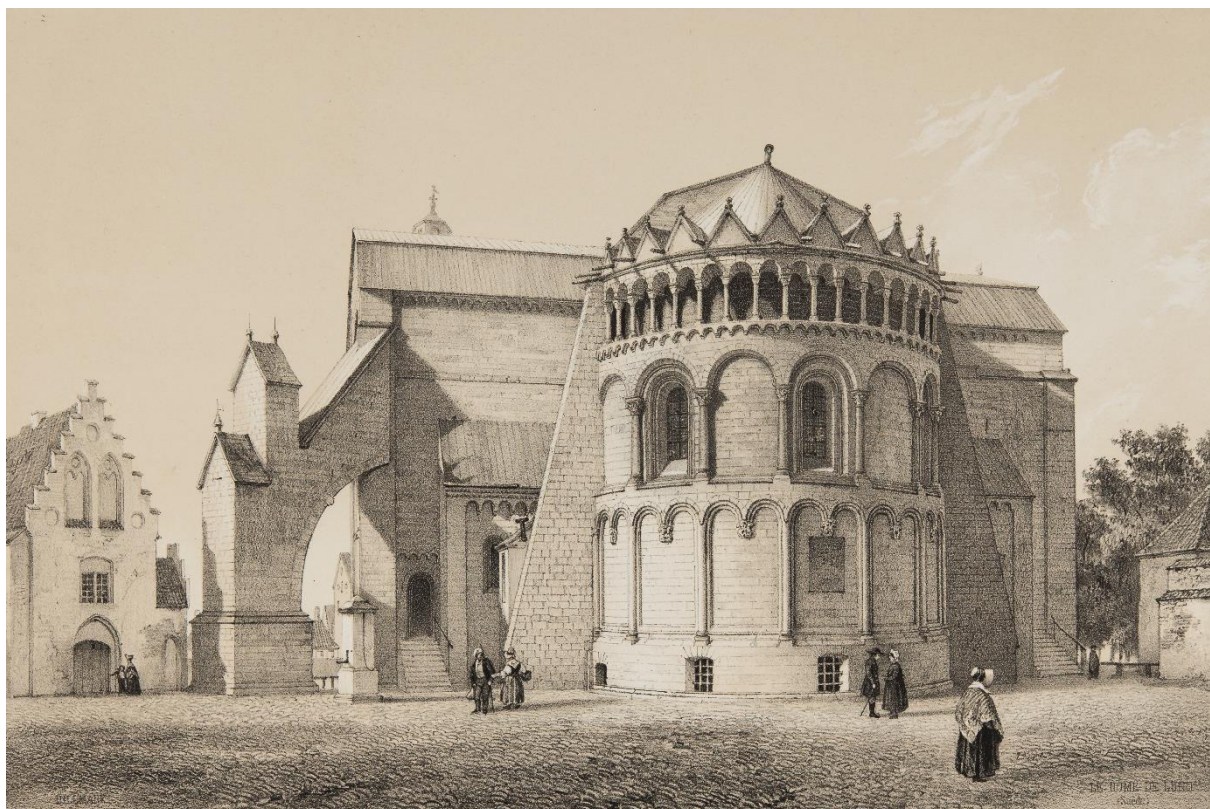
Figur 3. Domkyrkan sedd från öster. Litografi av Johan Billmark, antagligen efter en förlaga daterad 1839. Taket över trappan har rivits men i övrigt kvarstår vid tiden många av de arbeten som gett Domkyrkan det utseende den har idag.
