Blåherremölla

Restaurering av kvarnmekanik, lagning stengrund
Blåherremölla 1:2, Kristianstads kommun, Skåne län
Antikvarisk medverkan/2022
Carita Melchert

Titel: Blåherremölla
Författare: Carita Melchert
Kulturmiljörapport: 2022:36

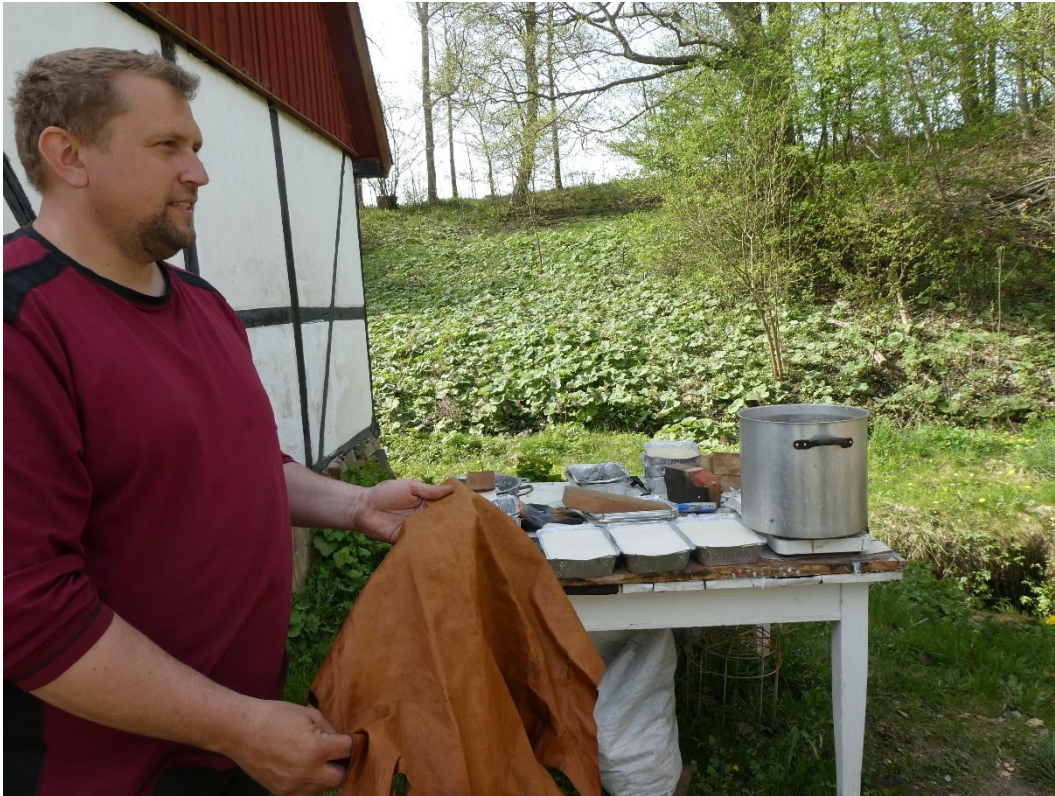
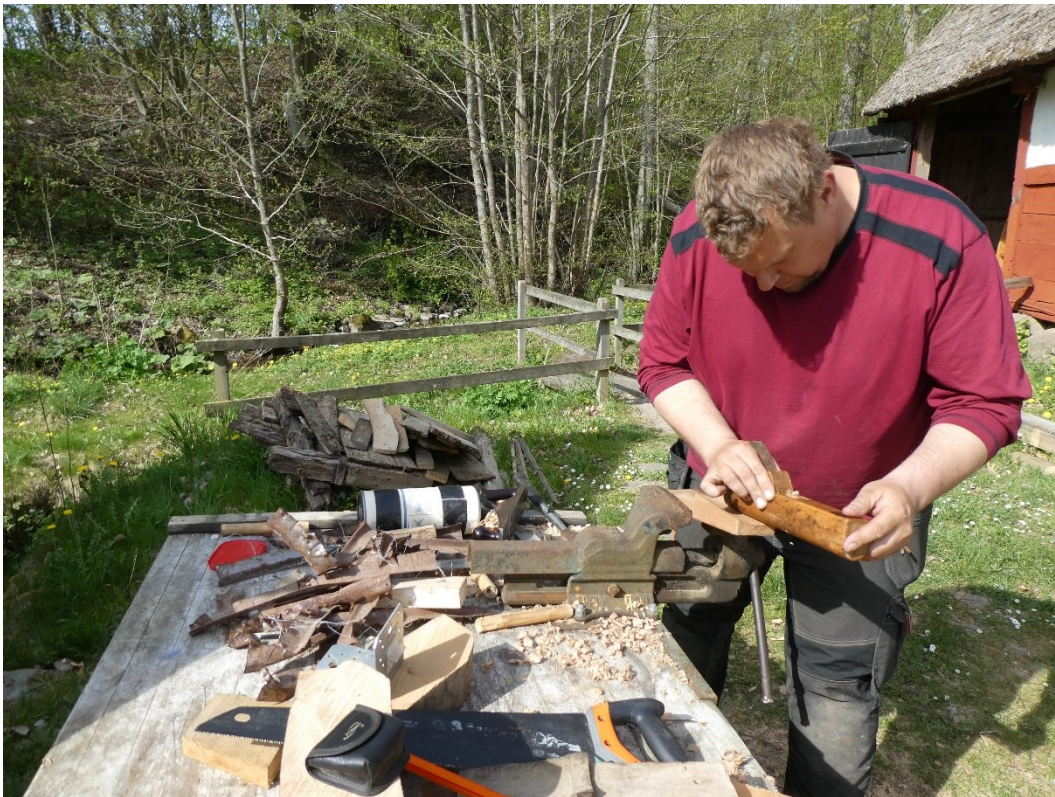
På bordet står talg efter att ämnet för spronsar kokats. Läder till packning. Spronsar handhyvlas. På bilderna Gunnar Zackrisson.

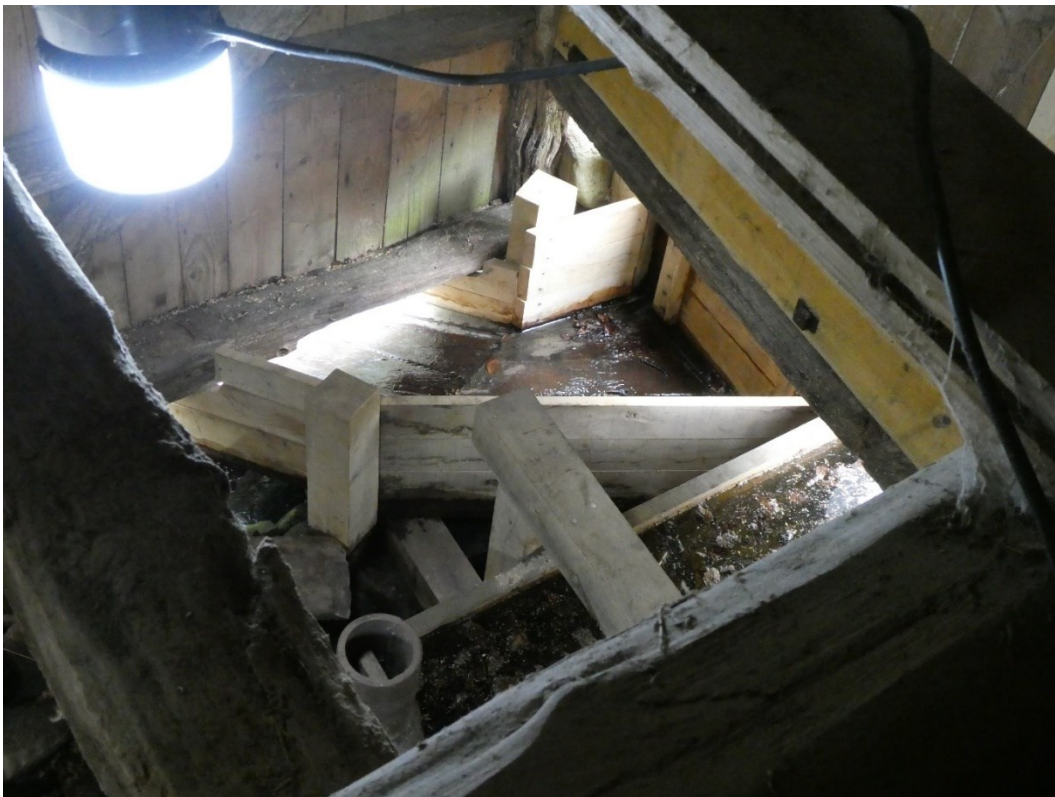
Den nya ålkistans inre ränna sedd från övre våningen i möllan.

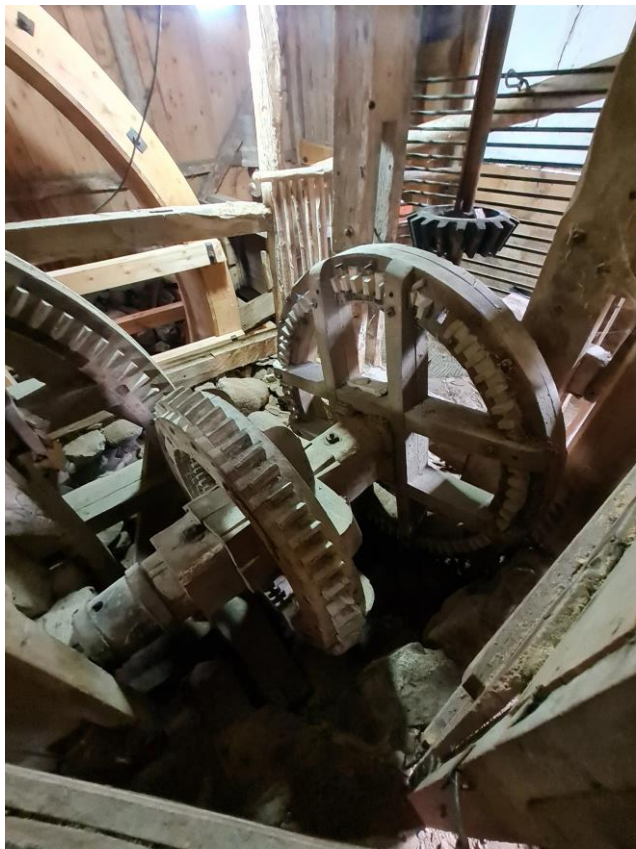
Allmänt: Det stenparet som idag står stilla ligger uppströms om det stenparet i drift och de drivs med samma vattenhjul. Inkopplingen sker genom att ett tråkugghjul monterat på en horisontell axel skjuts in mot det stora tråkronrevet vilket i sin tur driver ett mindre tråkronhjul som ansluter mot järndrevet på långjärnet. Långjärnet går upp genom golvet och bussningen i liggarstenen till seglet som sitter inhugget i löparstenen. Hela anläggningen är komplett men har vissa skador.

Tråkugghjul med korsarmar av ek, lötar i två lager, ek i ena lagret och bok i det andra, 60 st kuggar av vitbok. Ca ¼ av kuggarna är för angripna av skadeinsekter vilket gör dem för mjuka för körning, i övrigt gott skick. Nyttillverkning och montering av kuggar krävs för driftsättning.

Kronhjul med korsarmar av ek, lötar i två lager, ek i det ena och bok i det andra, 72 kuggar av vitbok. Lötlagret av bok (mot järndrevet) och samtliga kuggar är angripna av skadeinsekter till den grad att det måste ersättas. Nyttillverkning och montering av lötlager och kuggar nödvändiga för driftsättning.

Bussning (eller buss) med spronsar monterat i liggaren. Både bussning och spronsar tillverkade av bok. Våldigt angripna av skadeinsekter men fungerar väl som kunskapsunderlag vid nytillverkning. Nytillverkning och montering av bussning med spronsar nödvändigt för driftsättning, material ska vara antingen vanlig bok eller fårtalgskokt bok, materialvalet bör diskuteras mellan ägaren och antikvarie.

Liggaren (den undre kvarnstenen) av konststen, diameter ca 120 cm. Stenen är i bra skick men det övre järnbandet kring stenen har rostangrepp. Ingen åtgärd på stenen (behöver inte huggas om) men rostborttagning med stålborste på järnbandet nödvändigt för driftsättning.

Kransen två lager, det undre av 6"-7" tjock ek och det övre av 1,1/4" furu med förskjutna skarvar. Eken är i gott skick men furulagret är angripet av skadeinsekter. Ersättning av furulagret är nödvändig för driftsättning.

Upplag under liggaren. Svårt att inspektera utan att göra åverkan men de spår jag såg gjorde gällande att upplagen ser ut att vara av furu, dessa är angripna av skadeinsekter till den grad att de måste ersättas. Nytillverkning och montering av nya underlag nödvändiga för driftsättning.

- Lager och lagernålar. Rengörs och smörjs.
- Träkugghjulet. Nyttillverkning av 30st vitbokskuggar och montering av 15-20st vitbokskuggar.
- Lilla kronhjulet. Demontering av hjulet, nyttillverkning av lötlagret av bok, nyttillverkning av 90st vitbokskuggar, montering av 72st vitbokskuggar samt återmontering av kronhjulet.
- Lättverk. Rengöring och smörjning av gängan och muttern.
- Långjärnet. Rengöring av ytrost, demontering för att kunna byta bussningen genom löparen, återmontering.
- Bussning. Nyttillverkning av bussning och spronsar.
- Liggaren. Det övre järnbandet rengörs från rost.
- Kransen. Kransen demonteras för åtkomst av upplagen under stenen, återmontering och nytt furulager.
- Upplag. Nya upplag och injustering så att liggaren ligger plant.
- Sko och drivare. Nya upphängningar och spännarrep till skon och anpassning av drivarens klo i botten.

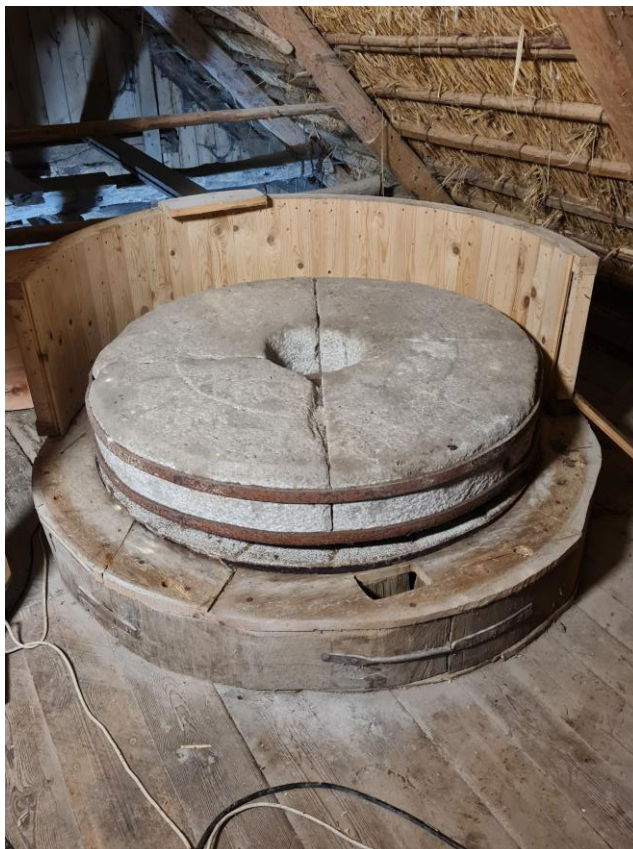
Löparen (den övre kvarnstenen) av natursten i två delar. Gott skick, ingen åtgärd bedöms nödvändig.

Karet med lock byggt i gran och furu, mindre angrepp av skadeinsekter men inte så omfattande att de behöver bytas. Ingen åtgärd bedöms nödvändig.
