Höörs kyrka

Utvändig renovering
Höörs kommun, Skåne län
Antikvarisk medverkan/2023
Carita Melchert

Titel: Höörs kyrka
Författare: Carita Melchert
Kulturmiljörapport: 2023:17

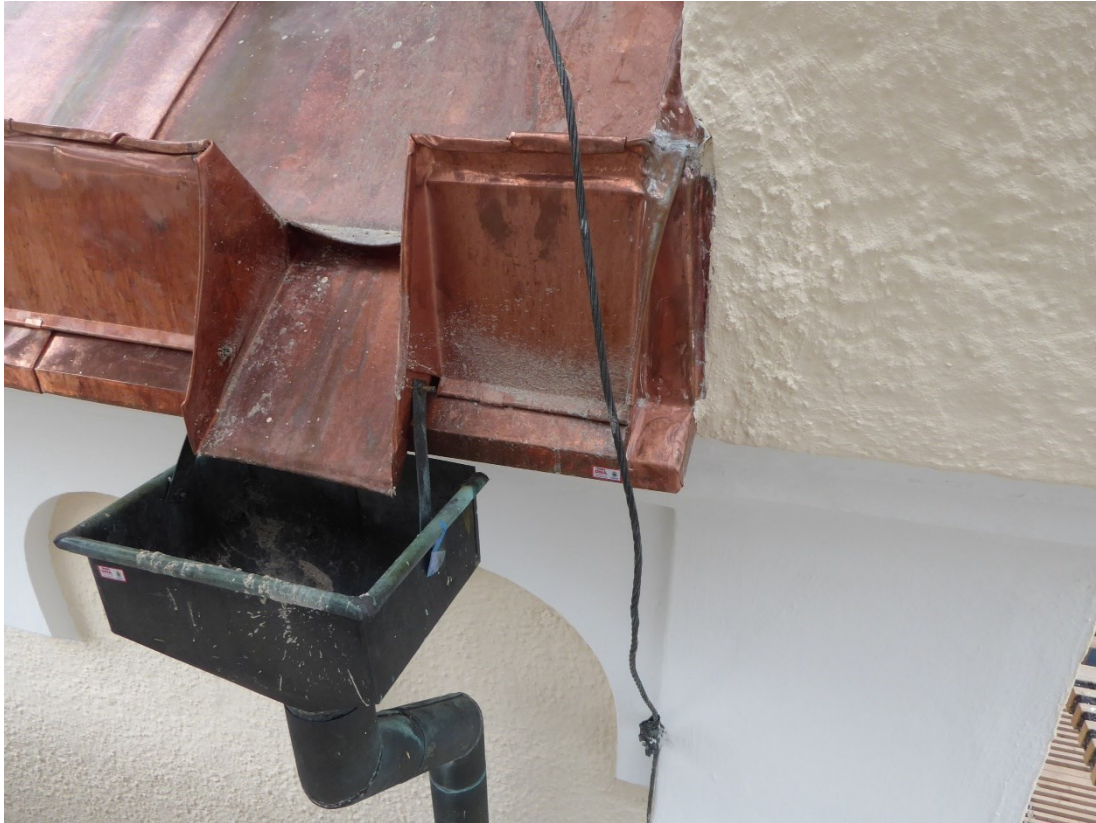
Exempel på avvattning, vattkuporna behövs eftersom de bedömdes som tillräckliga.

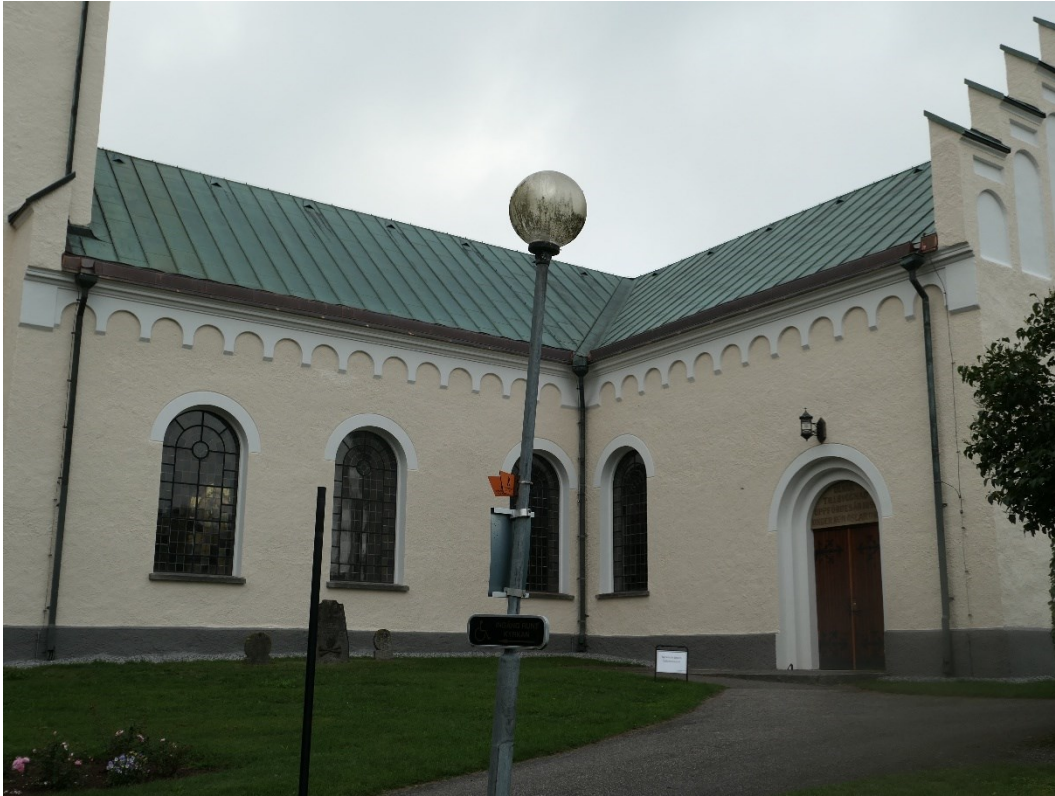
Långhusets södra sida och södra korsarmen.
