Vänskapens hus

Sankt Peter 39, Lund, Skåne län
Antikvarisk medverkan/2023 – 2024
Carita Melchert

Kulturmiljörapport: 2024:15

Utförda åtgärder Bredgatan 21

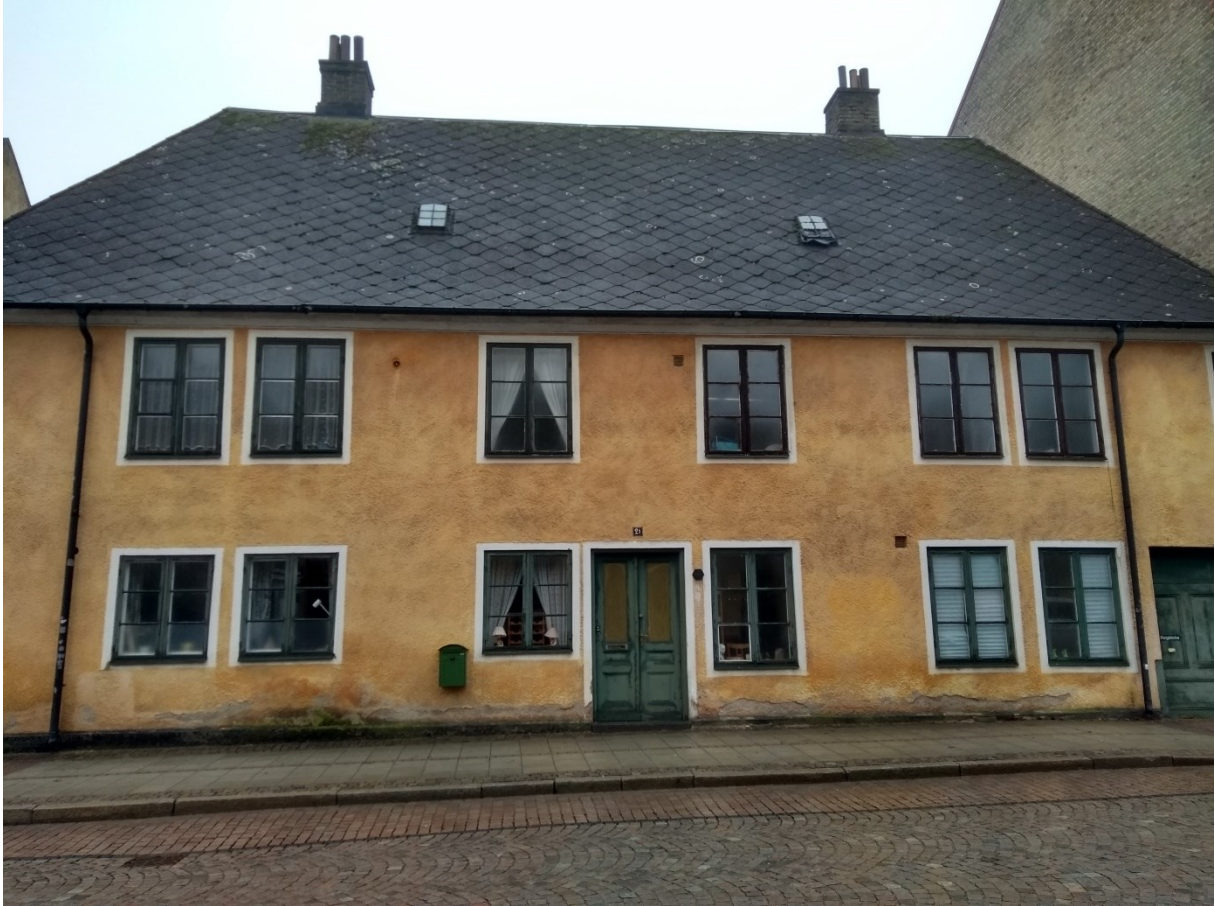
Före åtgärder. Gatufasad mot Bredgatan.

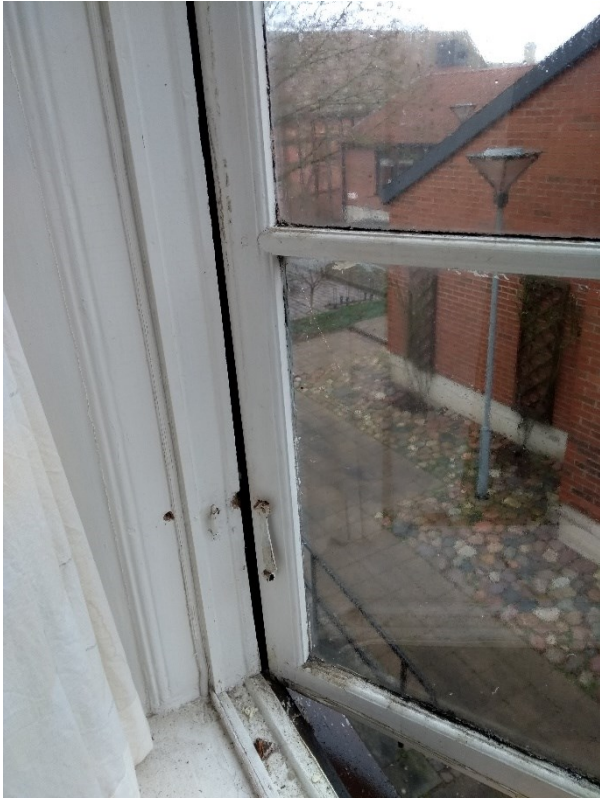
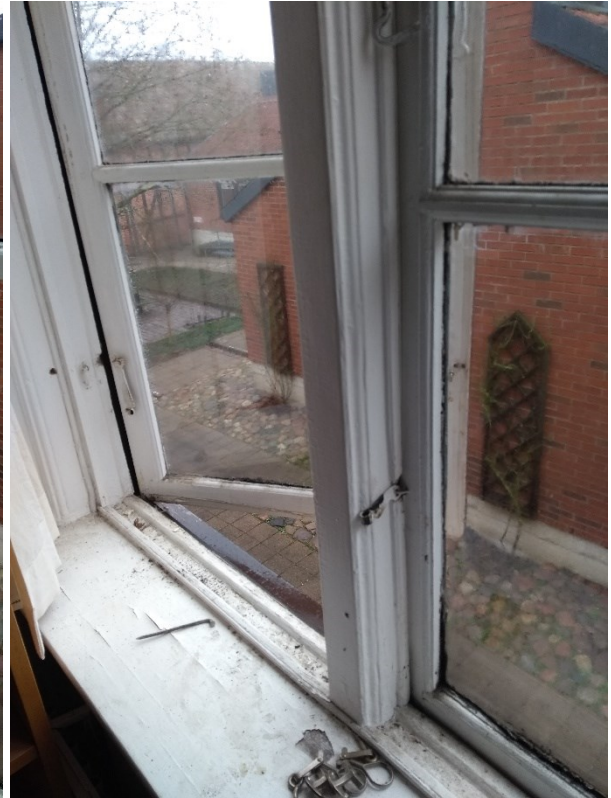
Före åtgärder. Plan 2, fönster som ersatts med ny utrymningsdörr.

- Ett fönster längst i söder på ovanvåningen har ersatts med en ny brandutrymningsdörr och utvändigt brandtrappa har tillkommit.
- Ett fönster längst i söder på bottenvåningen har försetts med brandhärdat glas i en separat ny innerbåge.
- Brandskyddsskiva har monterats i en sentida fönsterdörr mot gårdssidan.
- Skador i korsvirkesstommen har lagats och partiellt ersatts på ovanvåningen i det sydvästra hörnet, väggen har partiellt putsats om invändigt och facken har putsats och målats utvändigt.
- Korsvirke har ersatts partiell även på bottenvåningen i samma hörn.

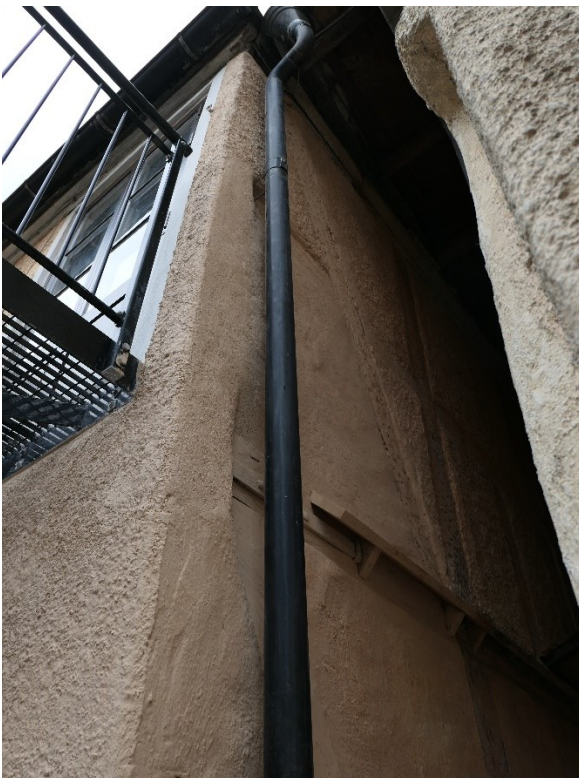
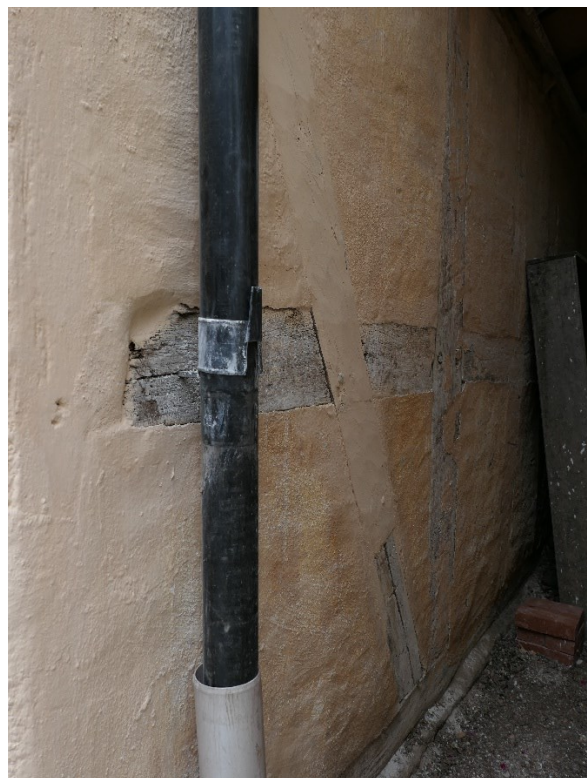
Trappa och branddörr efter åtgärder. Nedan korsvirke och vattbräda efter åtgärder.

Vattbrädan har kapats vid skarven för timmerlagningen. Då den hade en del rötskador har den ersatts med nytt furuvirke. Dimension c:a 1,25x5", ramsågad yta. En befintlig konsol återmonterad och en ny tillverkad konsol. Fäst med 3" klippspik.

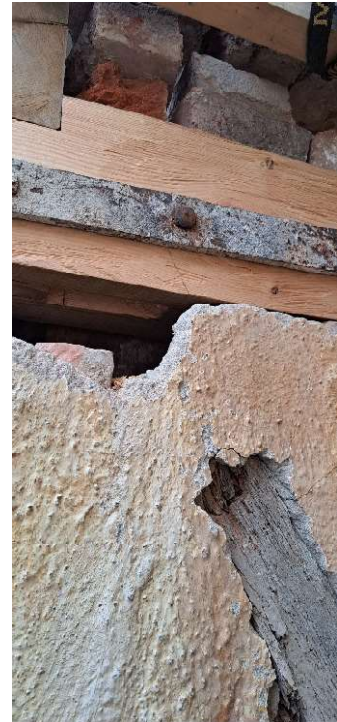
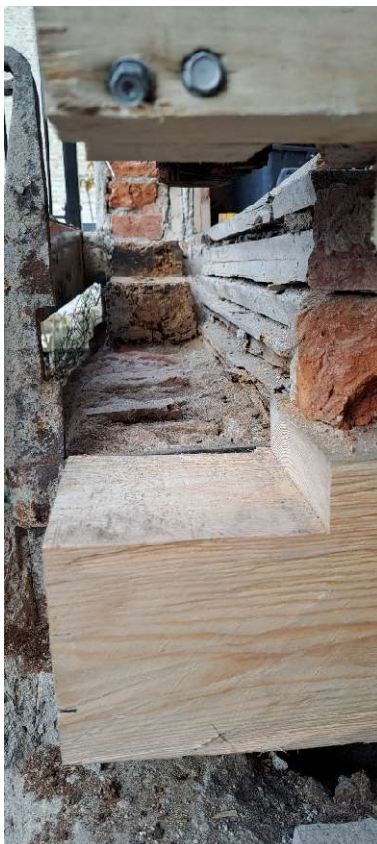
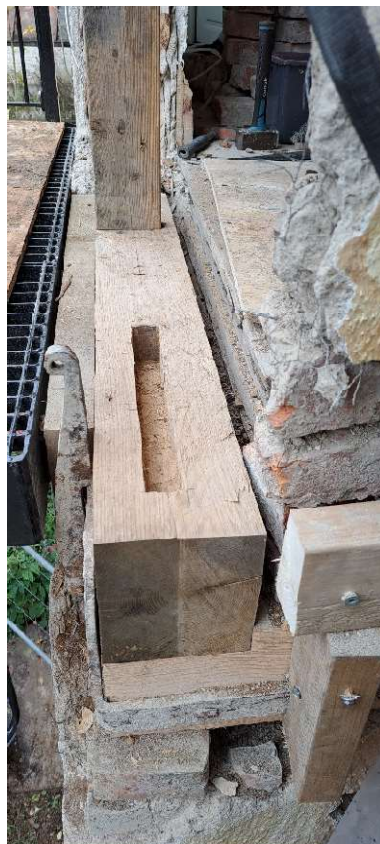
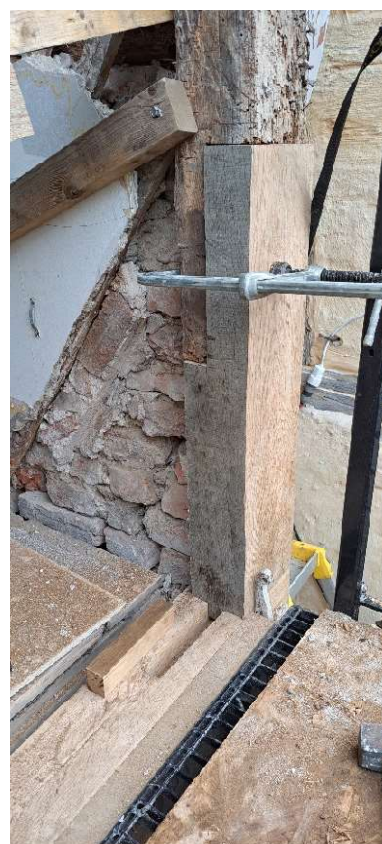
2. Långsida. Murrem i ek med dimension 7x6". Lagning c:a 1 meter. Liggande halvning fäst med 2 st 7" klippspik märkta med "S".
3. Hörn. Stolpe i ek med dim. 5,5x8". Lagning c:a 1 meter. Undre delen fäst med 1½" tapp (och förlängt tapphål i murrem). Övre delen skarvad med halvning c:a 35 cm och fäst med obehandlad gängstång M16 med fyrkantsmuttrar och -brickor.

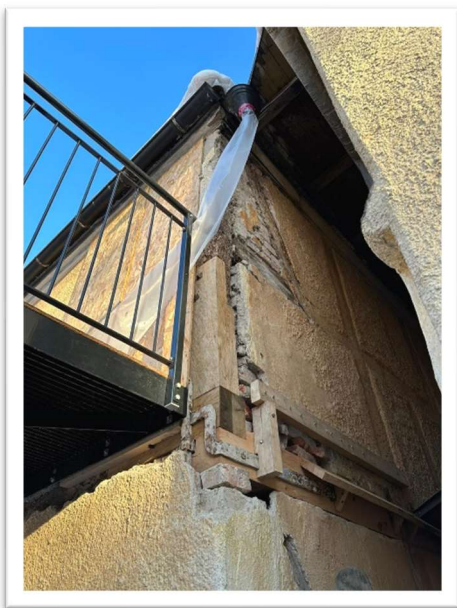
- 3) Utvändigt flagnade kalkputsens, och korsvirke var lokalt rötskadat. Korsvirket byttes ut av Sjöblom Bygghantverk. Skadad och flagnad puts plockades ned, och återputsades så att ny puts efterliknande angränsande, äldre ytor. Utvändig fasad varierar mellan en slätare yta och en spritputsad yta.

Före. Notera att korsvirket är utbytt innan putsarbetet påbörjas.

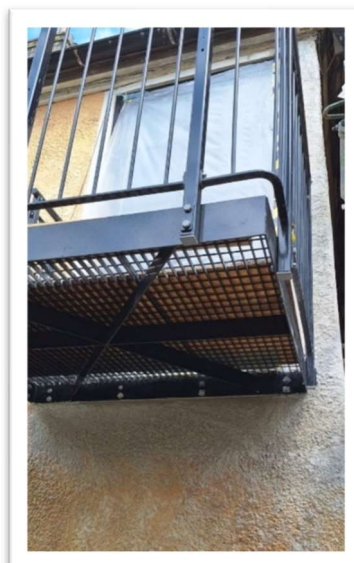
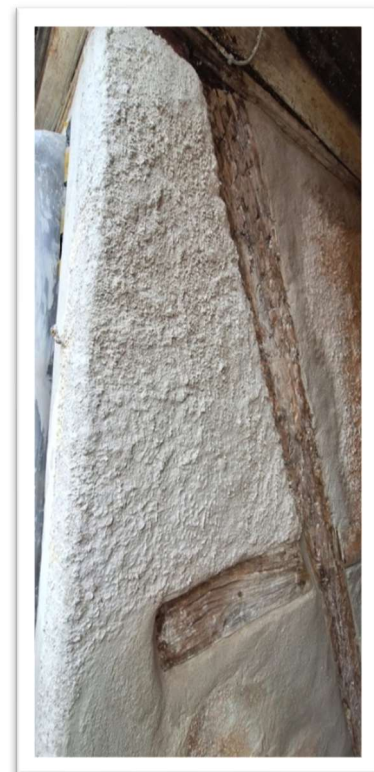
Omputsad fasad. Notera skillnad i ytfinish beroende på vilken äldre ytputs som angränsar.

- 4) Fasaden putsades med luftkalkbruk, CL90.
