Tosterups kyrka

Tak- och tornrenovering, ombyggnad klockbock, fasadunderhåll
Tosterups socken, Tomelilla kommun, Skåne län
Antikvarisk medverkan/2022 och 2024
Carita Melchert

Titel: Tosterups kyrka
Författare: Carita Melchert
Kulturmiljörapport: 2024:16
Foto: Carita Melchert, Jens Ingvad, drönarfoto Smedstorps församling
Omslagsbild: Tosterups kyrka augusti 2024
Upphovsrätt: Där inget annat är angivet, enligt Creative Commons licens CC BY

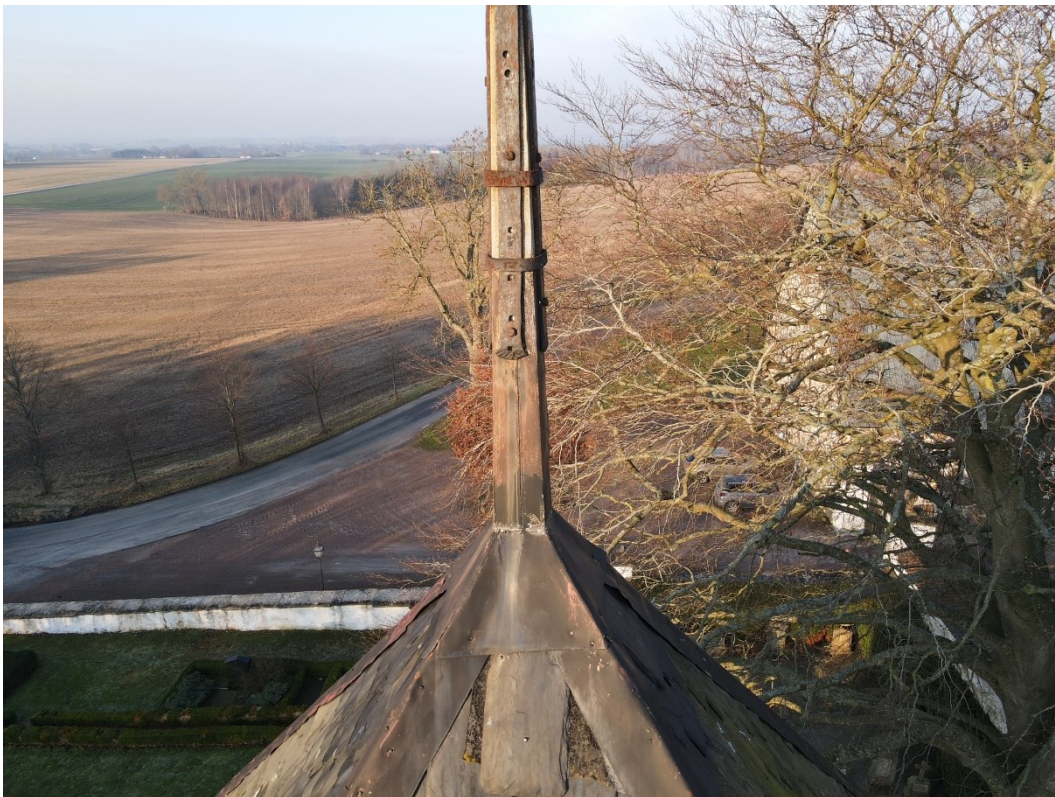
Spiran på torntaket före nedmontering. Drönbilder.

Spiran togs ner och har underhållits på verkstad. Järnet har rengjorts, rostskyddsbehandlats och målats svart. Lagningar på metallen har utförts med lämpliga bitar av gammalt välljárn. Kopparklotet har rengjorts maskinellt med borste i rostfritt på vinkelslip samt manuellt med handborste. Härefter har ytan rengjorts med putsduk för att återfå lite mer glans i ytan. En omgång linoljevax är struket som lite väderskydd. Spiran återmonterades på spirstocken. Spiran har fyra "medar" som går ner längs med spristocken. Medarna är bultade med fransk skruv i spristocken. Spirans infästning är tätad med plåt över takpappen. Håltagningar vid infästningarna är tätade med mjukfog. Den gamla plåten som fanns före åtgärderna var lödad och hade släppt. Den gamla spristocken stod ur lod medan den nya har utförts så rak som möjligt. Spiran är inlodad och är rakare än tidigare, men eftersom torntaksstrukturen inte är helt rak/i lod är det inte möjligt att få hela konstruktionen exakt rak.

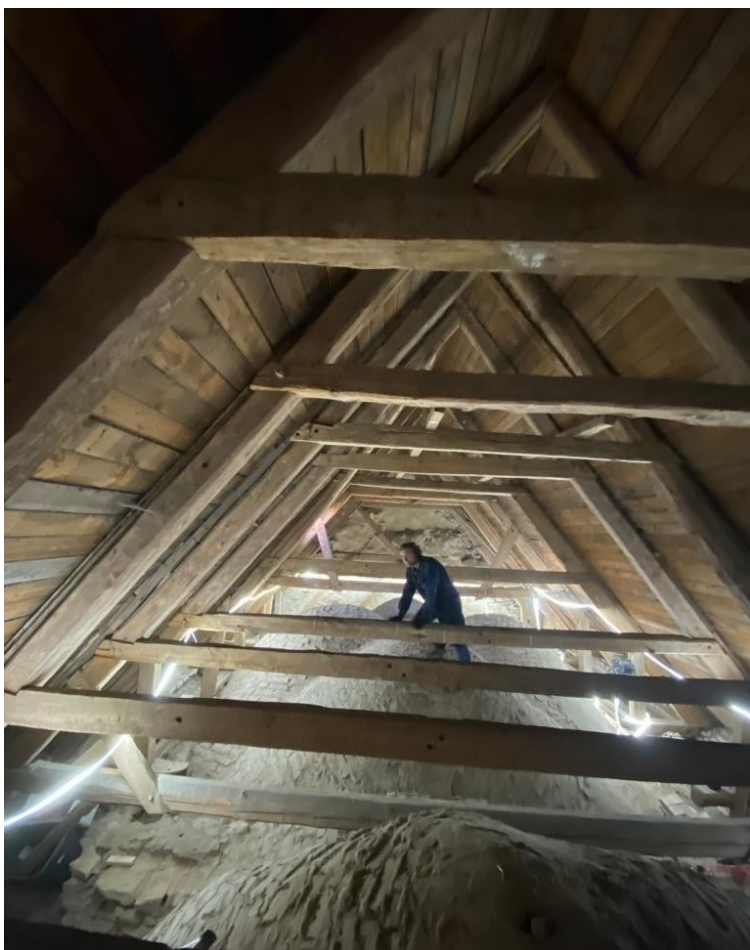
Långhuset före åtgärder och under arbete.

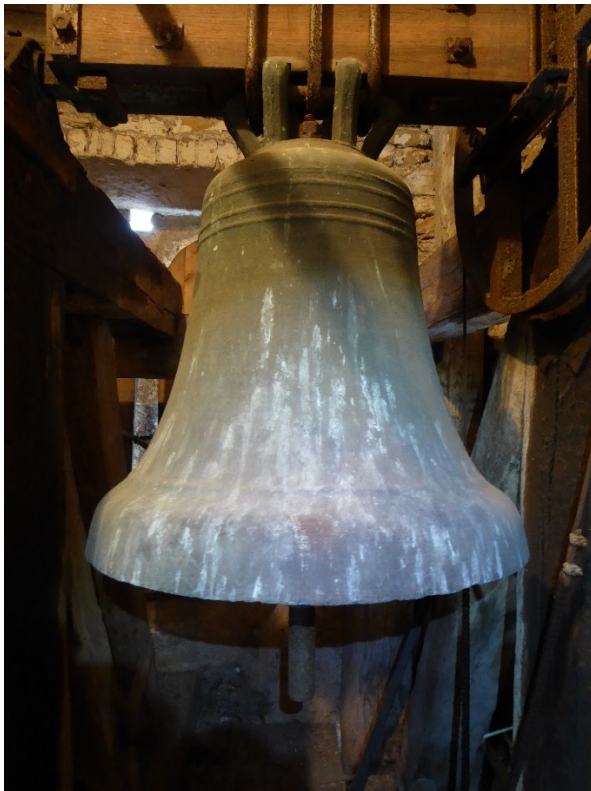
Klockbockens och klockaxelns konstruktion riskerade vid ringning orsaka allvarlig sprickbildning i murverket. Vid besiktning av klockorna och klockbocken konstaterades att bocken är uppkilad mot ytterväggarnas murverk och det har successivt fallit ner bruksrester mellan klockbock och mur. Vid ringning rör sig klockbocken och trycker direkt mot murverket vilket kan orsaka sprickbildning och i värsta fall ras. Klockbocken ska stå lös från yttermurarna och i sig själv vara stabil men ha en viss rörelseförmåga. Klockaxlarna bedömdes behöva bytas ut från rak till så kallad vinkelaxel för att minimera klockornas pendelkrafter ner i klockbocken.

Före åtgärder rak axel.

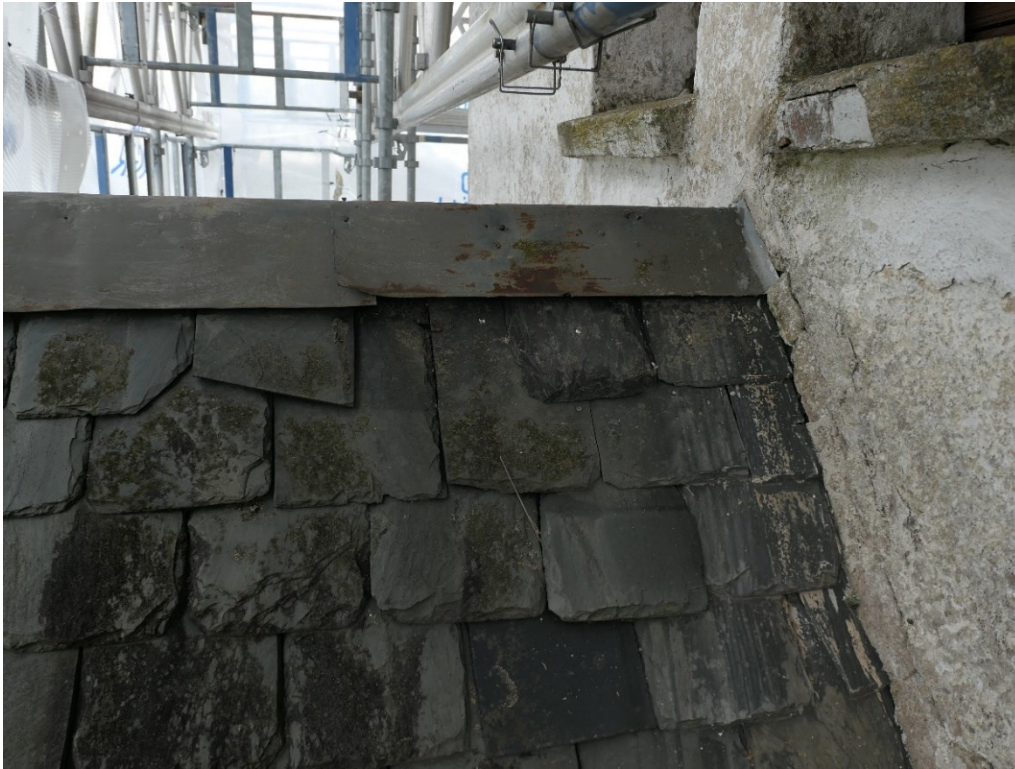
Före åtgärder. Långhustakets möte mot tornet.

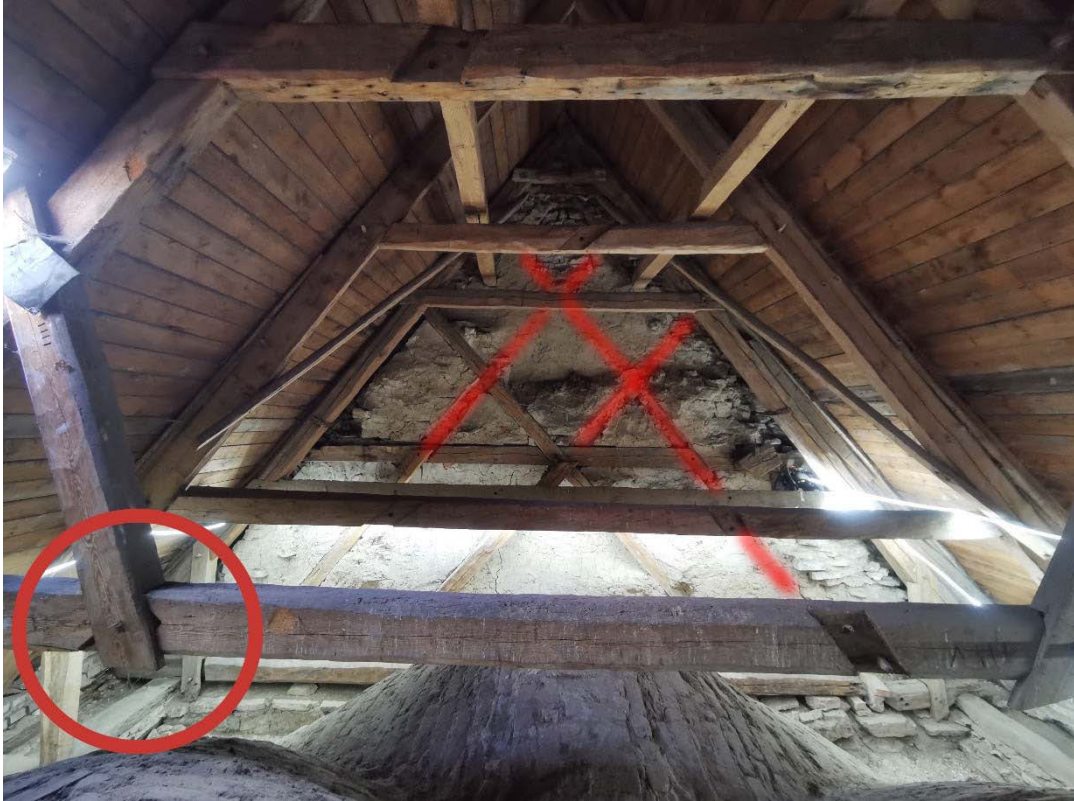
Figur 9. I muren på kyrkans östra kortsida dokumenterades spår av tidigare bjälkar som visar på den ursprungliga takhöjden. För att förtydliga har avtrycken efter bjälkar markerats med rött. Hanabandet i förgrunden är ytterligare ett exempel på återanvänt timmer. Vid hanabandets södra ände (till höger) finns en fog uthuggen. Stödbenet på hanabandets norra ände (till vänster) visar tydligt att vinkeln på fogen är fel. Inom den röda cirkeln går det även att se att en ny fog huggits ut över den äldre.

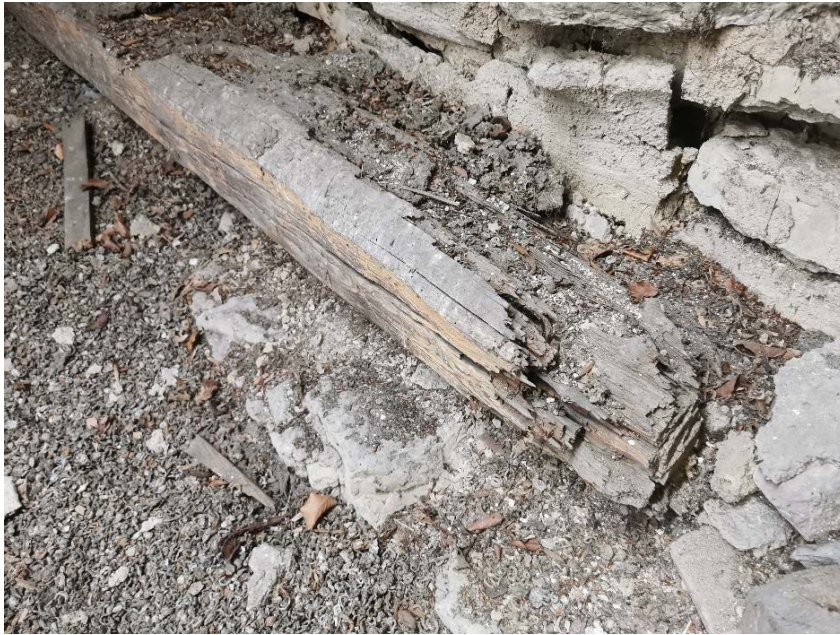
Figur 12. Bilden är tagen innan städningen från sydväst och visar kyrkvindens sydöstra hörn i område Ö1 (jämför figur 15). På bilden syns århundraden av torkad fågelspillning och den södra änden av kyrkvindens östligaste remstycke. Som synes är remstycket i väldigt dåligt skick.

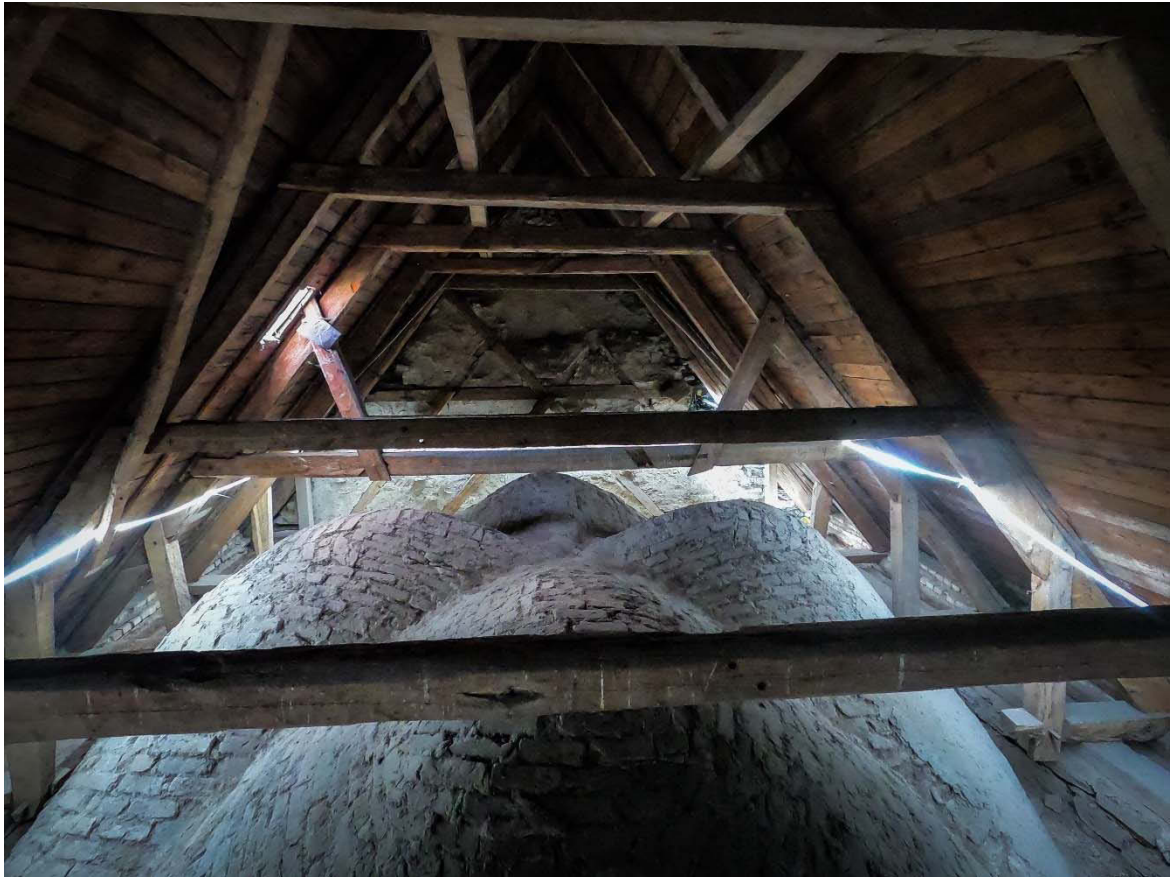
I svickeln vid område N2 påträffades stenar som kan tillhöra en valvbåge nere i kyrkan (1). Inga djupgående undersökningar gjordes i svicklarna då rasrisken bedömdes vara alltför påtaglig. Längs det stödbenet till vänster i bild, syns tydliga märken efter yxhugg (2). Överst i bild kan vi urskilja sentida tegelstenar murade i två skift (3). På bindbjälken finns spår som tyder på att virket blivit sågat med kransåg (4).
