## Fjälkinge kyrka

Fjälkinge socken, Kristianstad kommun, Skåne län

Arkeologisk vindstädning och  
byggnadsarkeologisk undersökning 2017

Gunilla Gardelin & Johan Wallin

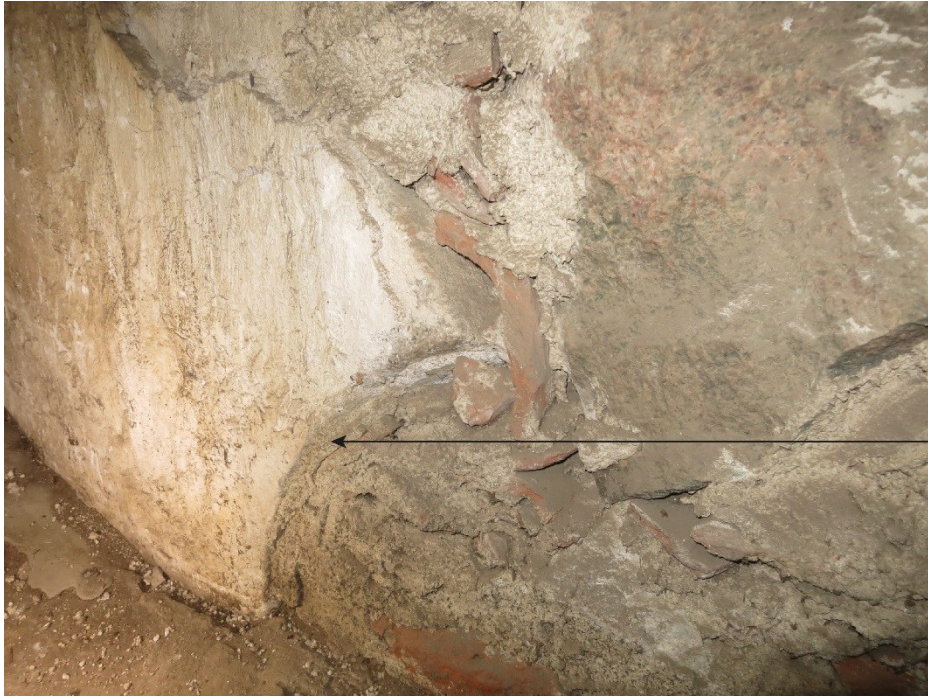
Den övre delen av en  
rundbågig fönsteromfattning  
till ett medeltida fönster  
som murats igen.

Figur 43. I långhusets södra vägg finns delar av en romansk fönsteromfattning bevarad. Foto 2017 ©Kulturen.

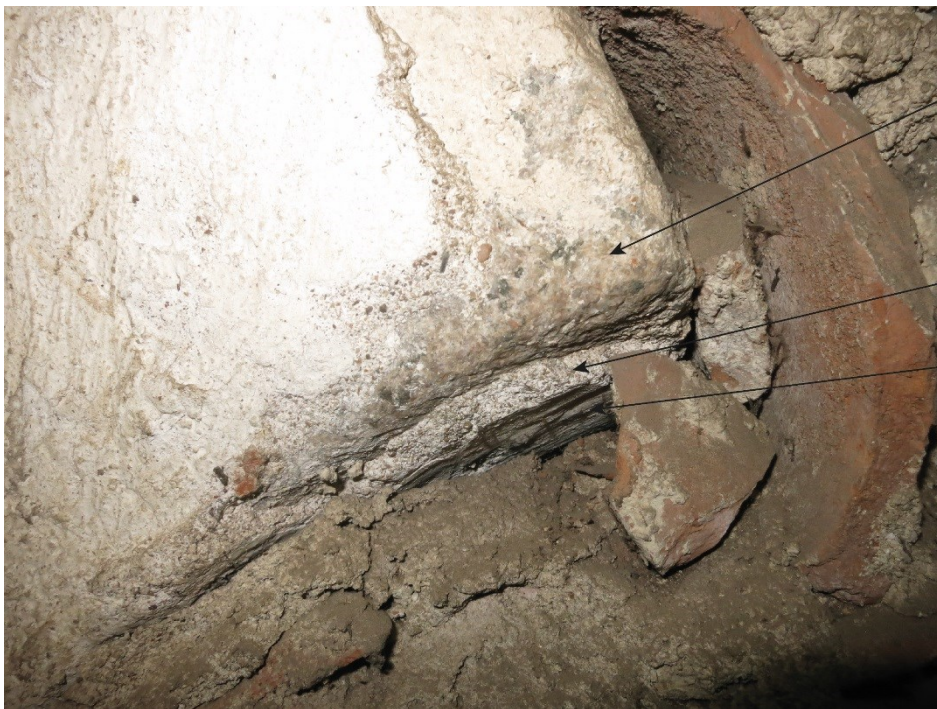
Fönsteromfattning i  
granit/gnejs

Puts kalkbruk

Avputsning med kalk

Figur 44. Detaljbild av den medeltida fönsteromfattningen. I omfattningen finns bevarad puts och avputsningsskikt. Foto 2017 ©Kulturen.

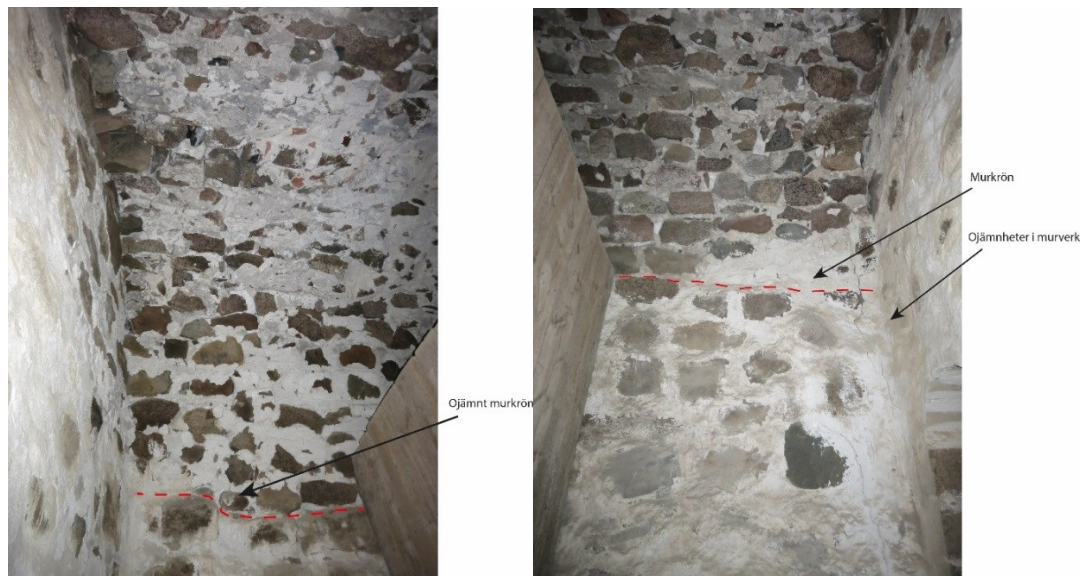
Tunnvalven i tornets bottenvåning och andra våning har ansetts vara ursprungliga. Tunnvalvet i andra våningen har dock en någon ojämn murning och murkrönen ligger på lite olika nivå och är också ojämn. Detta skulle möjligen indikera att valvet tillkommit senare och att delar av murverket monterats ner för att valvet skulle få en "hylla" att vila på.

Figur 50. Tunnvalv i tornets andra våning. Foto 2017 ©Kulturen.

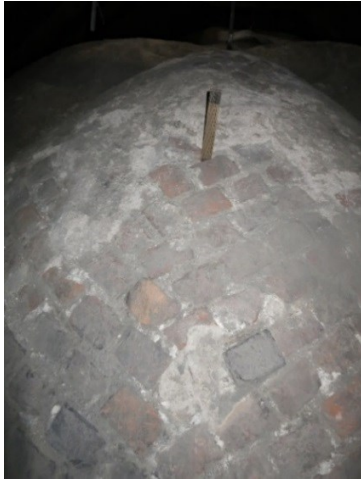
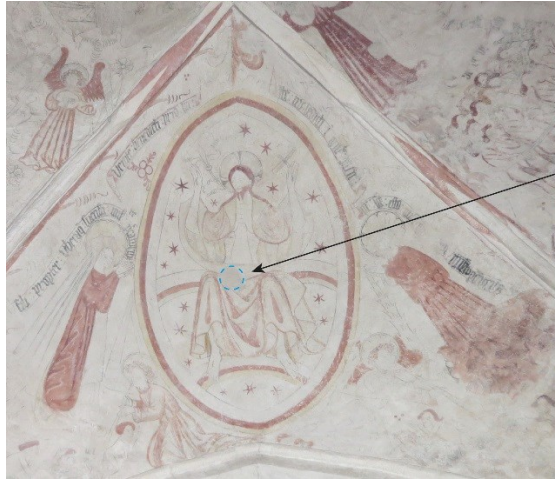
Hål i valvet,  
igenmuret på  
undersidan.

Figur 63. I det östra långhusvalvet finns ett hål som på bilden markerats med en tumstock. På undersidan hamnar i en kalkmålning där Jesus finns avbildad. Kanske har man under medeltiden haft någon skulptur eller annat föremål hängande på denna plats. Foto 2017 ©Kulturen.

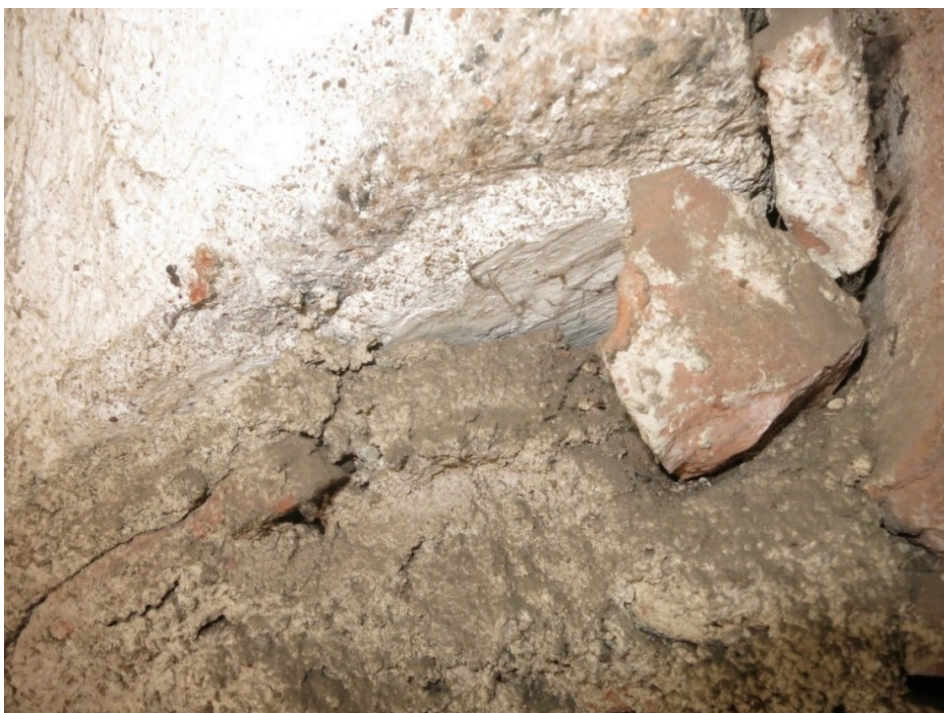
Bevarad puts inne i den romanska fönsterbågen. Foto 2017 ©Kulturen.

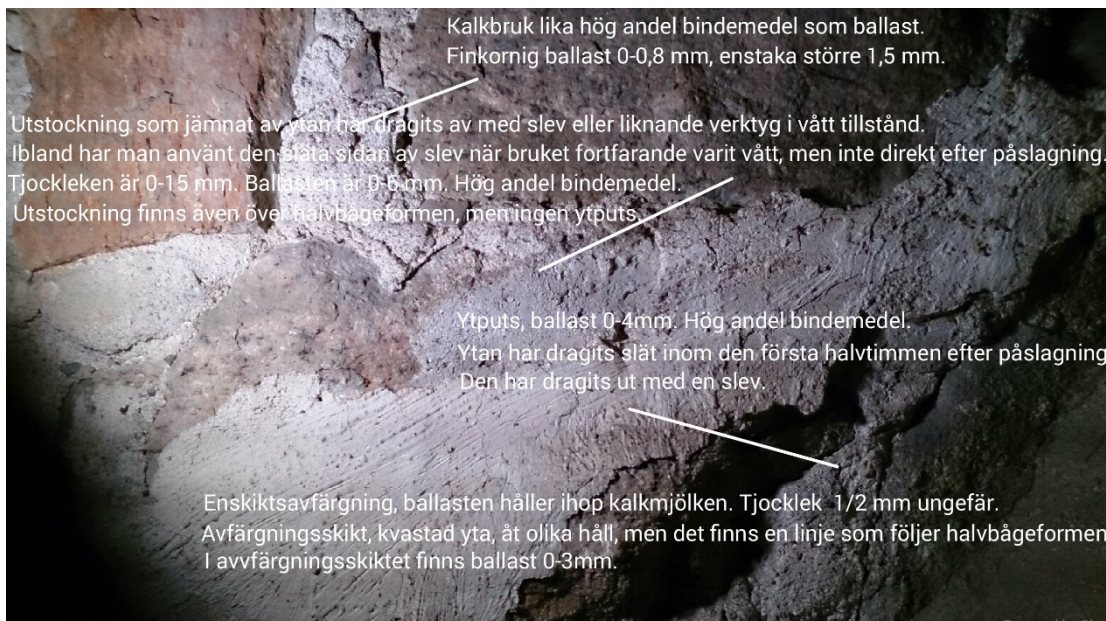
Puts som finns på väggen mot koret, partiet över avtrycket för bjälken. Foto 2017 ©Kulturen.
