Sporrakulla gård

Sporrakulla 1:1, Östra Göinge kommun, Skåne län
Antikvarisk medverkan/2024
Carita Melchert

Kulturmiljörapport: 2024:28

Sammanfattning av utförda arbeten

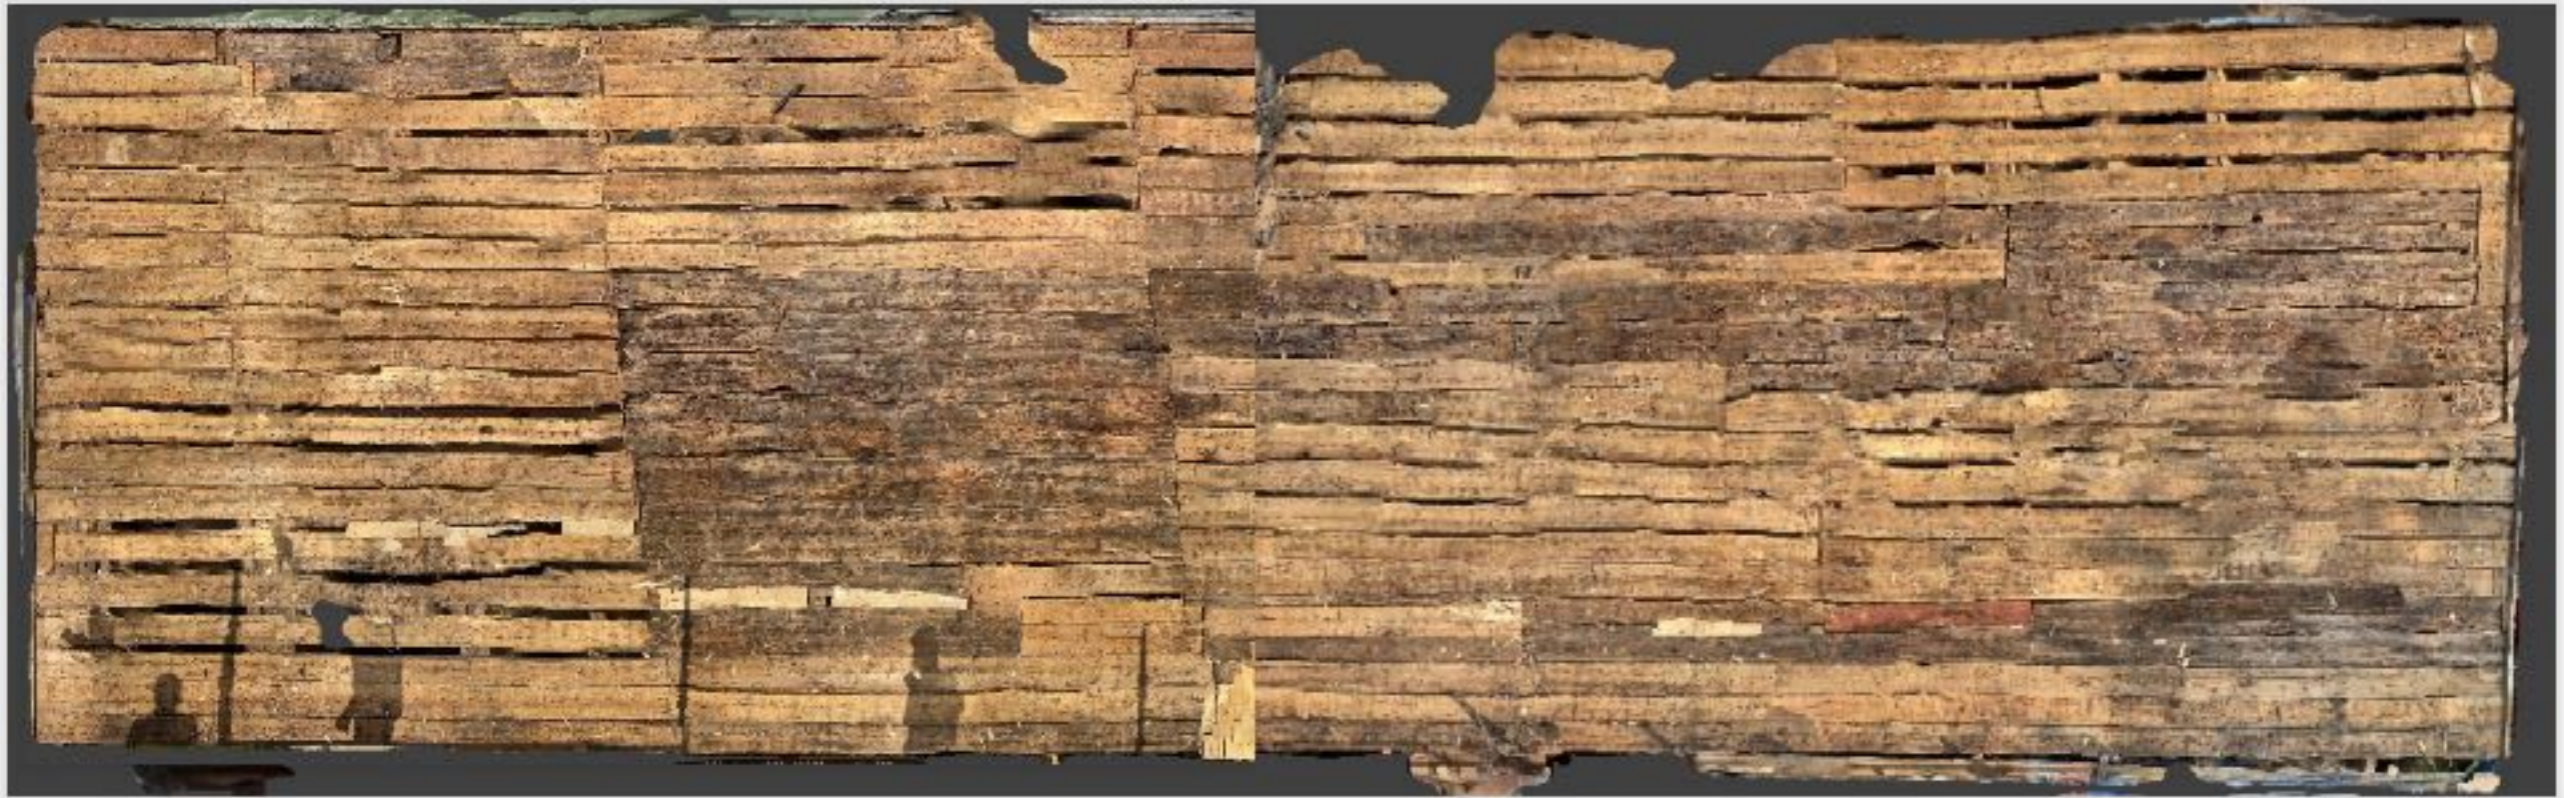
Sporrakulla boningshus trobrädor södra takfallet

På boningslängans södra takfall finns trobrädor med hål efter naglar som tidigare förankrat tjockare spån. Trobrädorna dokumenterades av Karl-Magnus Melin 2024. Dokumentationen finns som bilaga i denna rapport.

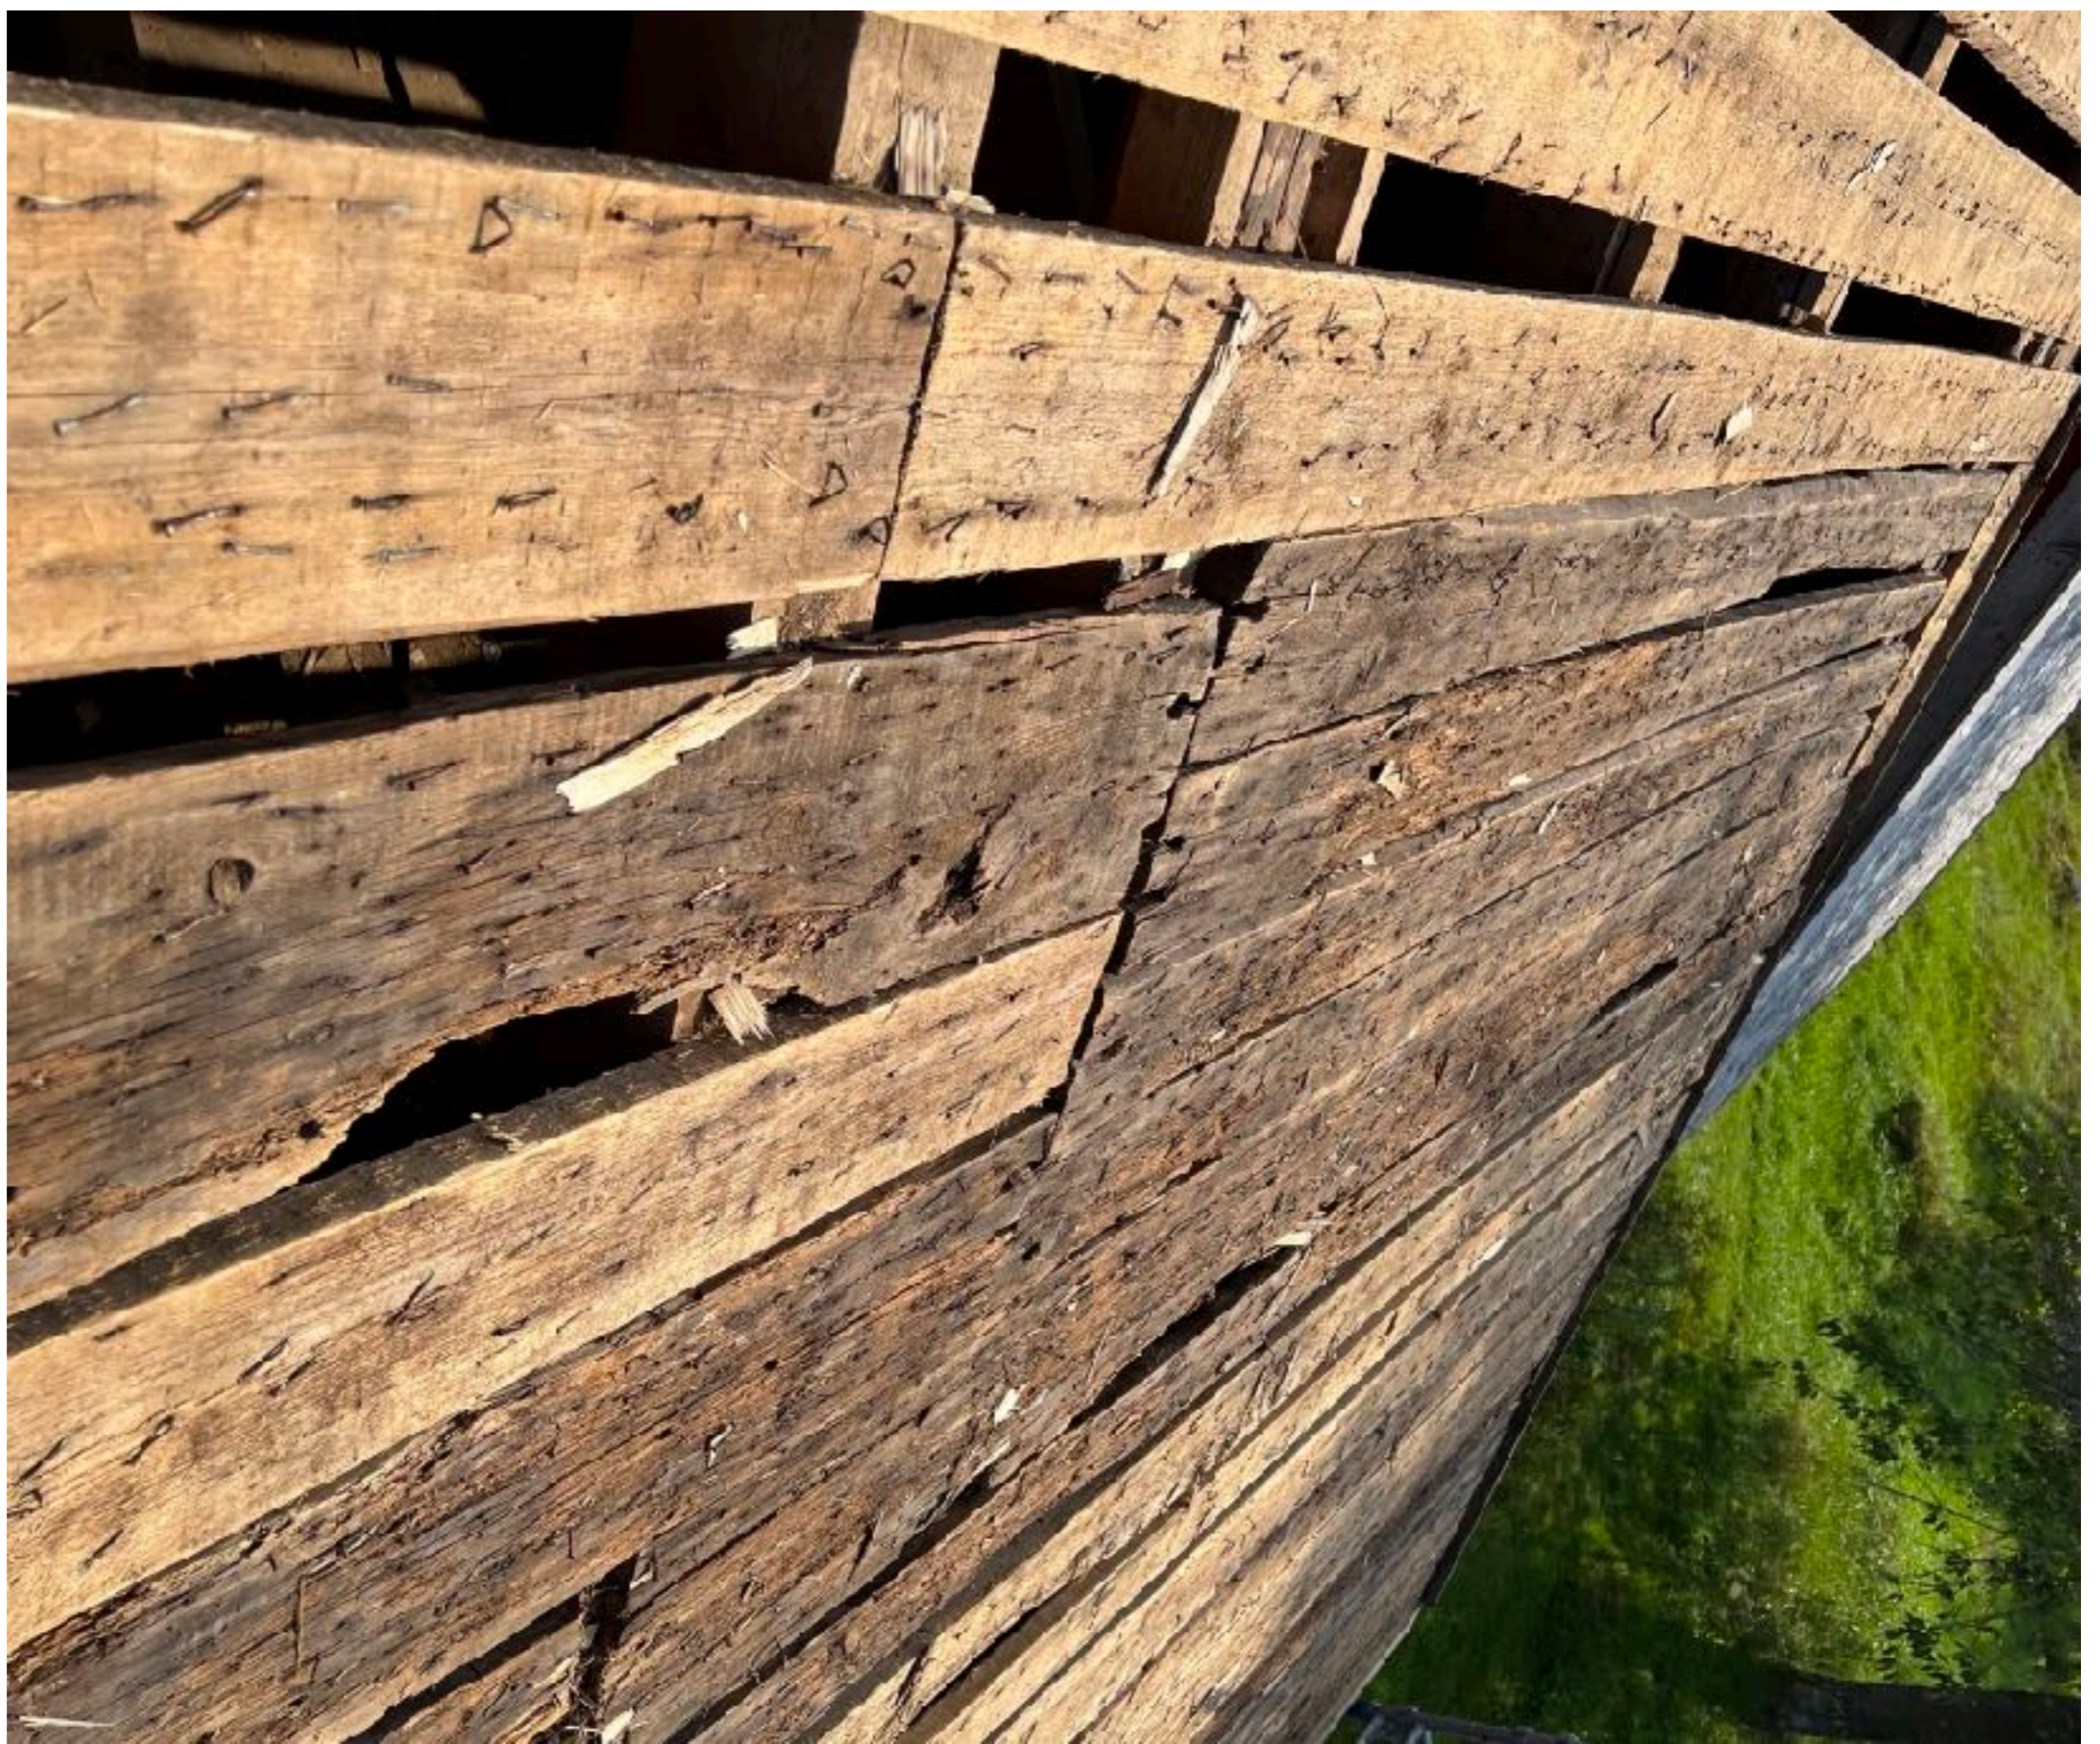
Trobrädor södra takfallet östra halvan

Trobrädor med grön kontur är från 1800-talet och har hål för tränaclar som förankrat tjockare takspån.
