Flyinge kungsgård

Stallfasader
Flyinge 22:40, Lunds kommun, Skåne län
Antikvarisk medverkan/2024
Carita Melchert

Kulturmiljörapport: 2024:34

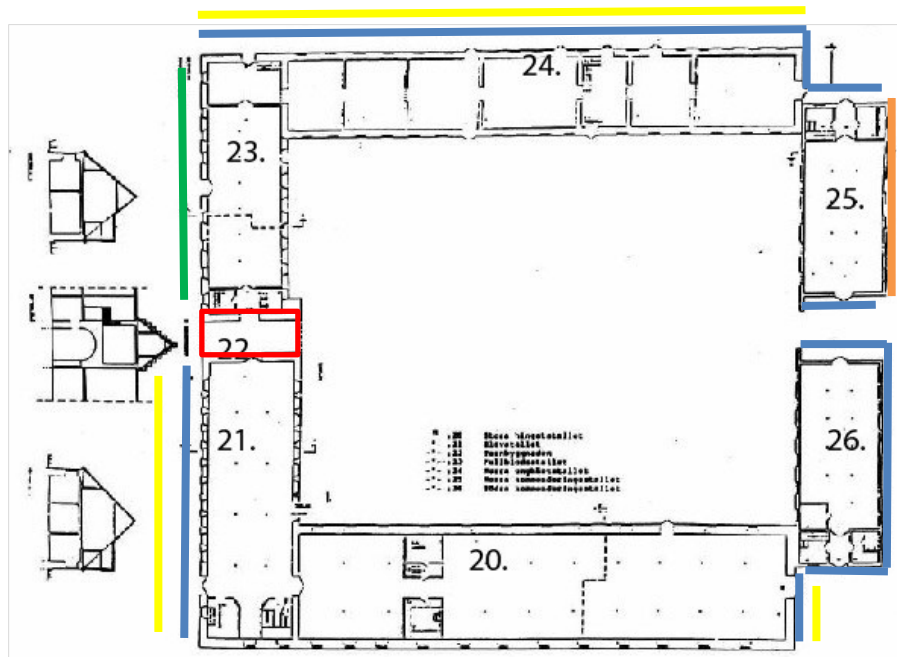
De aktuella fasaderna är Elevstallets västra fasad, Norra unghäststallets norra fasad och Stora Hingststallets östra gavelfasad (gulmarkerade på situationsplanen nedan). De nedre fasadpartierna har blåstrats och härefter målats med sandkalk och kalkfärg i "Flyingegul" färgnyans.

Gul markering: Lagade fasader 2024.
