## Universitetet 1, Kungshuset

Fornlämning RAÄ Lund 73:1/L1988:5459  
Lunds stad och kommun, Skåne län  
Schaktningsövervakning 2023  
Sebastian Boström & Gertie Ericsson

Titel: Universitetet 1, Kungshuset  
Författare: Sebastian Boström & Gertie Ericsson  
Kulturmiljörapport: 2024:7

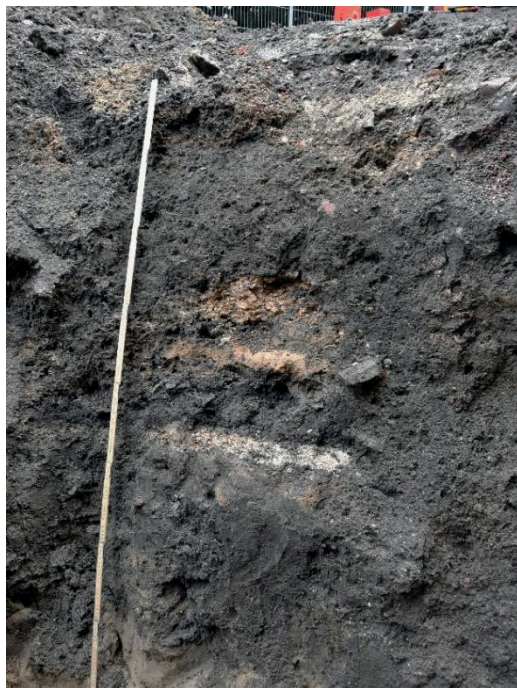
Figur 6. Till vänster. Mot SÖ. Stratigrafi av intakta kulturlager bestående av rivningslager, odlingslager och gångstråk påträffat i schakt för spolbrunn i Kungshusets NÖ hörn. Till höger. Figur 7. Mot NV. Schakt för spolbrunn i Kungshusets SÖ hörn.

Inledningsvis schaktades ett 2,5×1,8 m stort och 2,5 m djupt schakt för att byta ut en dagvattenbrunn som tidigare anlagts intill byggnadens nordöstra hörn. Vid schaktningen kunde det noteras att den äldre brunnen anlagts så pass nära grundmuren att det varit nödvändigt att vid anläggning bila bort delar av muren. Utifrån den äldre brunns förhållande till grundmuren togs beslutet att låta delar av brunnen sitta kvar och istället anlägga den nya brunnen vid sidan av denna. Troligtvis har liknande beslut tagits vid dräneringsarbetet som utfördes år 1985, då från den äldre brunnen, av typen höganäs, var ledningar av PVC plast kopplat. Massorna som berördes av schaktningen bestod av fyllnadsmassor i äldre ledningsschakt, men i den östra schaktväggen framkom en 0,60 m intakt stratigrafi av kulturjord. Kulturlagren uppmättes på ett djup mellan omkring 0,40 m under dagens markyta och ner till ett djup av 1,60 m. På grund av rasrisken släntades schaktet och därmed kunde inte lagrens totala omfattning dokumenteras.

De påträffade kulturlagren utgjordes av odlingsjordar separerade av skikt med hårdpackad ljus sand och lera vilka skulle kunna utgöra resterna av gångstråk, varav det äldsta skulle kunna vara medeltida och kopplat till en äldre trädgård (K208). En makrofossilanalys av ett prov inhämtat från ett odlingslager visade på ett innehåll av raseringsmaterial som tegel och kalkbruk men även köksavfall (K209). Ett högt innehåll av havre och förkolnad halm skulle kunna utgöra spår av ett nedbrunnet magasin (bilaga 4, PM 108).

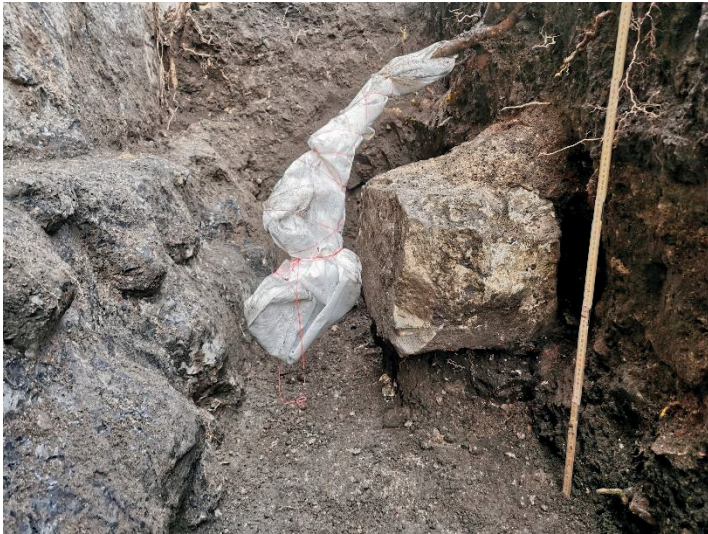
Figur 7. mot NV. Murrest K127 som framkom i samband med schaktning för dränering.

samtida med lager K208 som påträffades i den ena brunnsschaktet. I botten på den västra delen av schaktet framkom, på ett djup av 0,80 m, delar av en mur som skulle kunna utgöra rester av en äldre byggnad (figur 7).

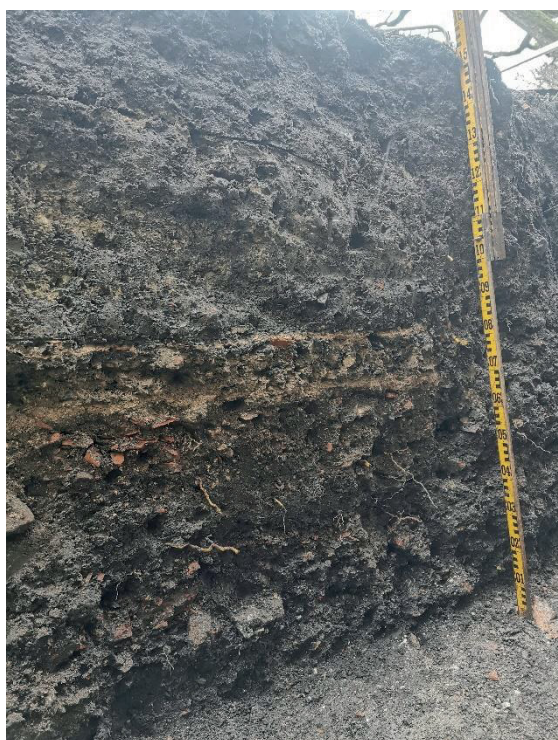
Figur 8. mot NÖ. Sektion med intakta kulturlager undersökta vid schaktning för dränering.

En liknande lagerföljd som framkom i det nordöstra brunnsschaktet kunde även dokumenteras i det dräneringsschakt som grävdes längs byggnadens norra långsida. Schaktet uppmättes till 42,15 m i längd och 1,40 m i bredd med ett djup på mellan 1,40–1,70 m. I den östra delen av schaktet, på ett djup mellan 1,70–1,10 m, påträffades raseringsmassor som troligtvis utgör raseringsmaterial från Lundagård, alternativt rester av byggnadsmaterial från uppförandet av Kungshuset som återanvänts för nivellering av markytan (K218; 220; 226; 227; 228). Särskilt intressant var ett brott i stratigrafien i den östra delen av schaktet, på ett djup av omkring 1 m, där en nedgrävning, som var fylld med raseringsmassor grävts genom äldre raseringslager och även ett lager hårdpackad kalkrik lera, (K233; 226; 219). Den hårdpackade leran tolkades vara en markyta och möjligen en rest av den medeltida trädgården och

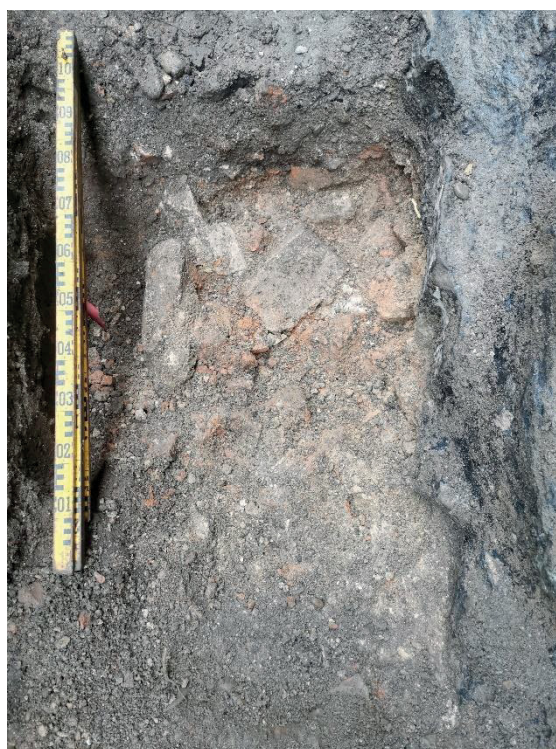
Figur 9. Mot SÖ Sten och tegelpackning, K131 påträffad i den nordvästra delen av dräneringsschaktet.

I den västra delen av dräneringsschaktet påträffades ett lager av tegel och natursten på ett djup av 1,80 m (K131). Lagret tolkades som en plundrad mur eller rester av en byggnad. Jämfört med rekonstruktioner av Lundagård så skulle stenlagret kunna utgöra en del av det norra porttornet (fig 9). Då lagret med sten inte berördes av schaktningsarbetet, som här stannade på ett djup av 1,60 m så kunde det inte heller undersökas i sin helhet. Dock gjordes försök att avgränsa lagret och i och med detta påträffades ett liknande stenlager i en provgrop omkring sex meter längre västerut, på ett djup av 1,75 m.

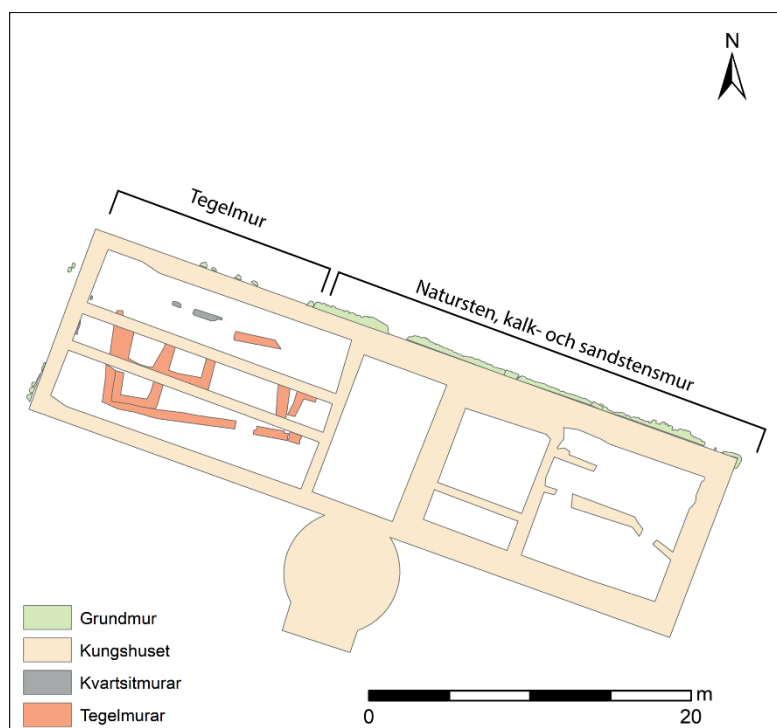
Figur 10. Kungshuset med tidigare undersökta murar och murarna som framkom vid 2023 års schaktningsövervakning. ©Lantmäteriet

Det har vid tidigare undersökningar framlagts att Kungshuset uppförts, inte bara med byggnadsmaterial från Lundagård, utan även att delar av grundmurarna har stått kvar och i samband med byggnationen återanvänts (Sundner et al, 2006; Ericsson et al, 2007). Resultaten från schaktningsövervakningen stärker denna hypotes, då en undre, äldre grundmur påträffades något längre norrut än Kungshusets norra mur. Omkring 14 m från byggnadens nordvästra gavel skedde ett skifte i grundmurens utformning, där den övergick från en sockelliknande naturstensmur, till en vertikal mur som gick helt i linje med byggnadens dagermur, nästan uteslutande byggd av tegel (figur 10 och 11). Skiftet skedde också i höjd med den framkomna tegelgrunden K131, och dessa två skulle tillsammans kunna tyda på att det stått ett porttorn här, byggt av tegel, borgen Lundagårds utgång mot norr. Hur grundmuren förhåller sig till murarna som undersöktes under åren 2006–2007 är oklart men de skulle kunna vara sammanhängande.

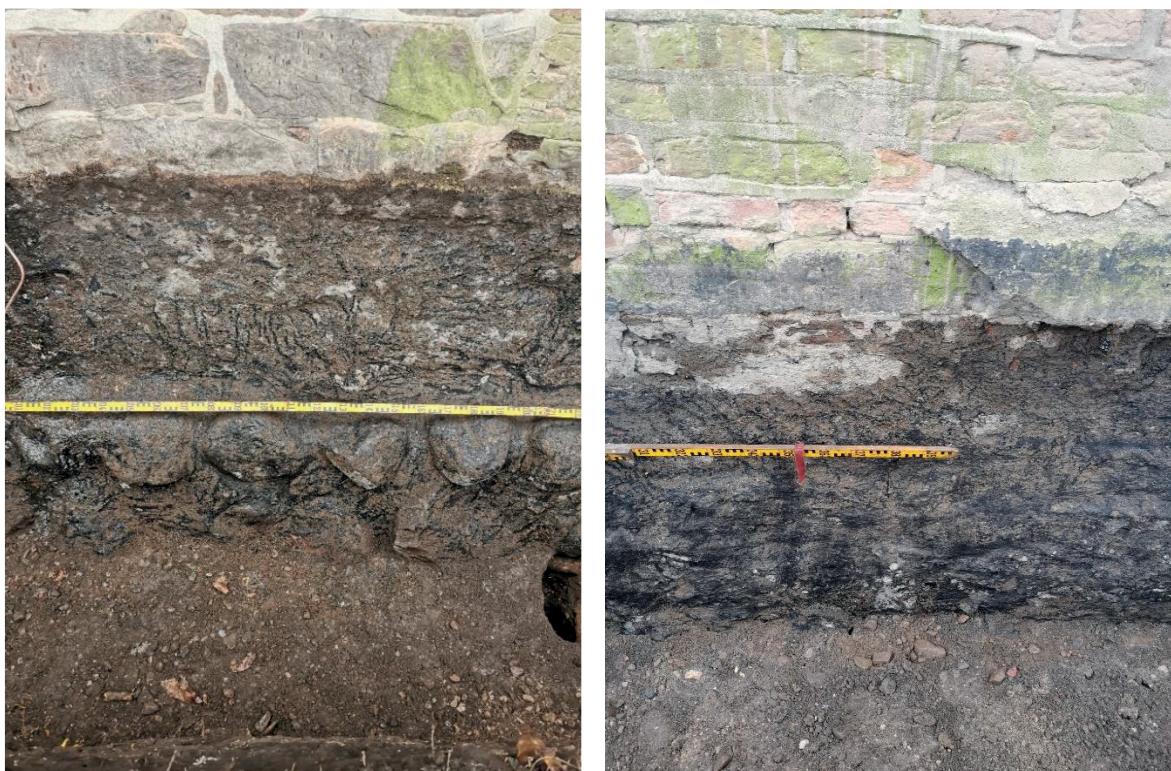
Figur 11. Skillnader i grundmurens uppbyggnad. Till vänster syns en grundmur av natursten, sand- och kalksten, och till höger en grundmur av tegel.

Längs den norra långsidan kunde grundmuren undersökas till ett djup av 1,50 m. I den östra och centrala delen av sträckningen var grundmuren konstruerad av natursten, kluven och tuktad sten, men även huggen sand- och kalksten, samt tegel. Grundmuren hade en sluttande vinkel som tog vid 0,50 m under dagens markyta och fortsatte 0,50 m ut från huskroppen. Stora delar av materialet i denna "socket" bestod av mellanstora stenar som verkade vara påmurade i samband med uppförandet av Kungshuset (1578—84), eller kanske även senare än så (renoveringar under 1800-talet). De kan ha murats på som fundamentering, eller för att binda den äldre grundmuren med den nya dagemuren. Stora delar av grundmuren under mark, och förmodligen även bakom sockeln, härrörde förmodligen från den medeltida borgen. Det var ett material bestående av stora stenar, dels obearbetad natursten men även kluven och tuktad, samt även behuggen sand- och kalksten. Fogbruket gick ej att se, då ytan bestrukits med tjära, vid något tillfälle i sin historia. På den norra sträckan framkom även tre stycken planhuggna stenar, som var 0,50–0,80 m breda, och som tolkades vara ett fundament till en sedan länge riven privet. Det tegel

som dokumenterades, framkom sporadiskt och uppfattades som att det tillkommit vid ett renoveringsarbete vilket också stärks av skillnader i det undersökta murbruket. Det murbruk som använts runt naturstenarna var gulgrå, grovkornig, sandig och lossnade i smulor, medan det som använts för murningen av tegelstenarna var grått, finkornigt, kompakt och lossnade i större sjok. Botten av grundmuren nåddes inte i samband med schaktningsarbetet, men genom att göra en spadstorlek stora provgropar kunde nedgrävningen för den äldre grundmuren dokumenteras (se ritning 6–7 bilaga 4).

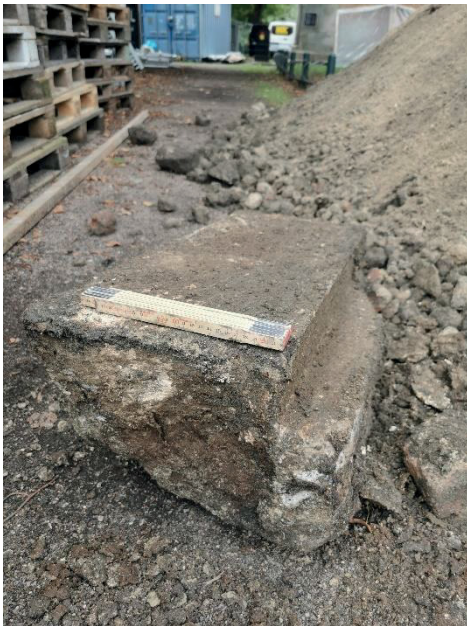
Figur 12. Kvadersten KM99748:8 som påträffades i samband med grävning för spolbrunn.

Sammanlagt framkom 339 gram keramik fördelat på 15 skärvor. Merparten av den påträffade keramiken utgjordes av yngre rödgods, men i materialet finns även en skärva stengods, samt en skärva östersjökeramik. I det schakt som upptogs vid Kungshusets sydöstra hörn framkom en kvadersten i fyllningen till det moderna brunnsschaktet. Kvaderstenen kunde härledas till ett hål i grundmuren där en vatten/avloppsledning kopplats till källarbyggnaden vid ett tidigare markingrepp (figur 12). I övrigt påträffades även 6,37 kg slagg men som i efterhand gallrats. Massmaterial som djurben och byggnadsmaterial, som tegel och vingtegel tillvaratogs inte.

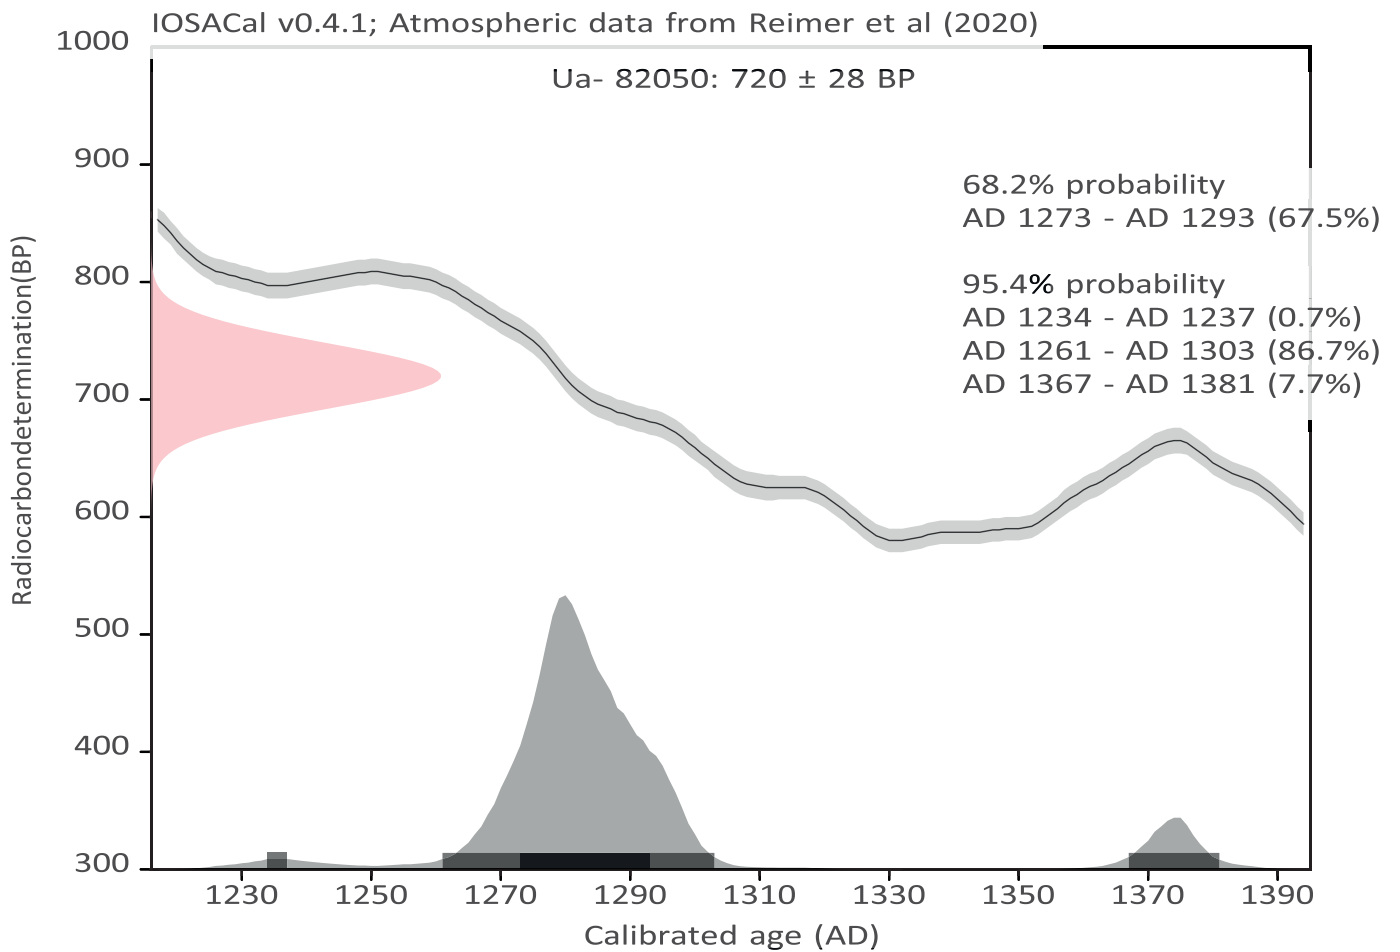
## Kalibreringskurvor

IOSACal v0.4.1; Atmospheric data from Reimer et al (2020)
