Dalby 60:1

Dalby Kungsgård, Dalby socken, Lunds kommun, Skåne län

Arkeologisk schaktningsövervakning och kontroll år 2020

Titel: Dalby 60:1
Författare: Aja Guldåker
Kulturmiljörapport: 2025:1

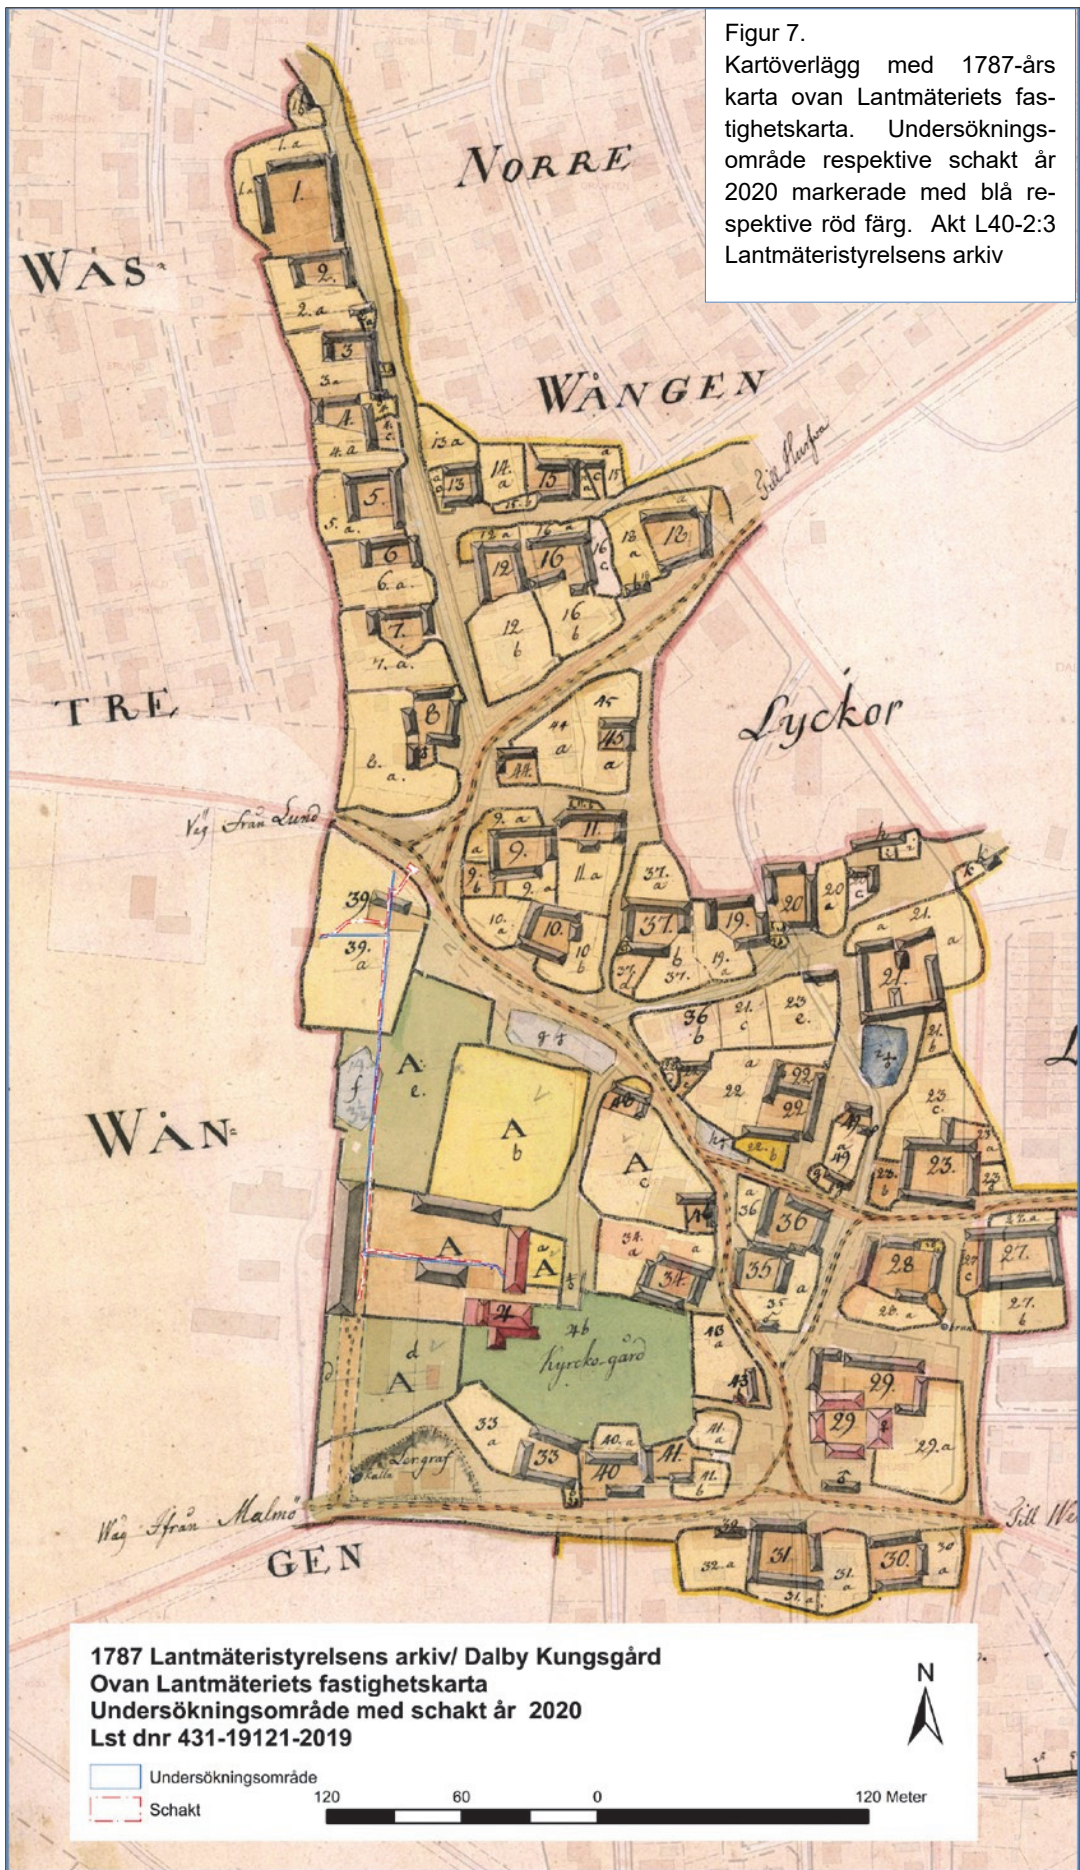
Figur 7.
 Kartöverlägg med 1787-års karta ovan Lantmäteriets fastighetskarta. Undersökningsområde respektive schakt år 2020 markerade med blå respektive röd färg. Akt L40-2:3 Lantmäteristyrelsens arkiv

1787 Lantmäteristyrelsens arkiv/ Dalby Kungsgård
 Ovan Lantmäteriets fastighetskarta
 Undersökningsområde med schakt år 2020
 Lst dnr 431-19121-2019

Storskifteskartan från år 1787 uppvisar hög noggrannhet vid uppmätning och är väldigt detaljerad med markerade stengärden, dammar och övriga gränser (figur 7). Muren som finns idag mellan boningshuset och kyrkan uppfördes på 1950–60-talet i samband med att brygghusets östra del revs, vars byggnad tidigare anslöt till boningshuset. Magasinet, som utgör byggnaden i sydväst i förhållande till boningshuset, har troligtvis medeltida ursprung, kanske så tidigt som under 1300-talet (figur 7, Eriksdotter 1996:81ff).

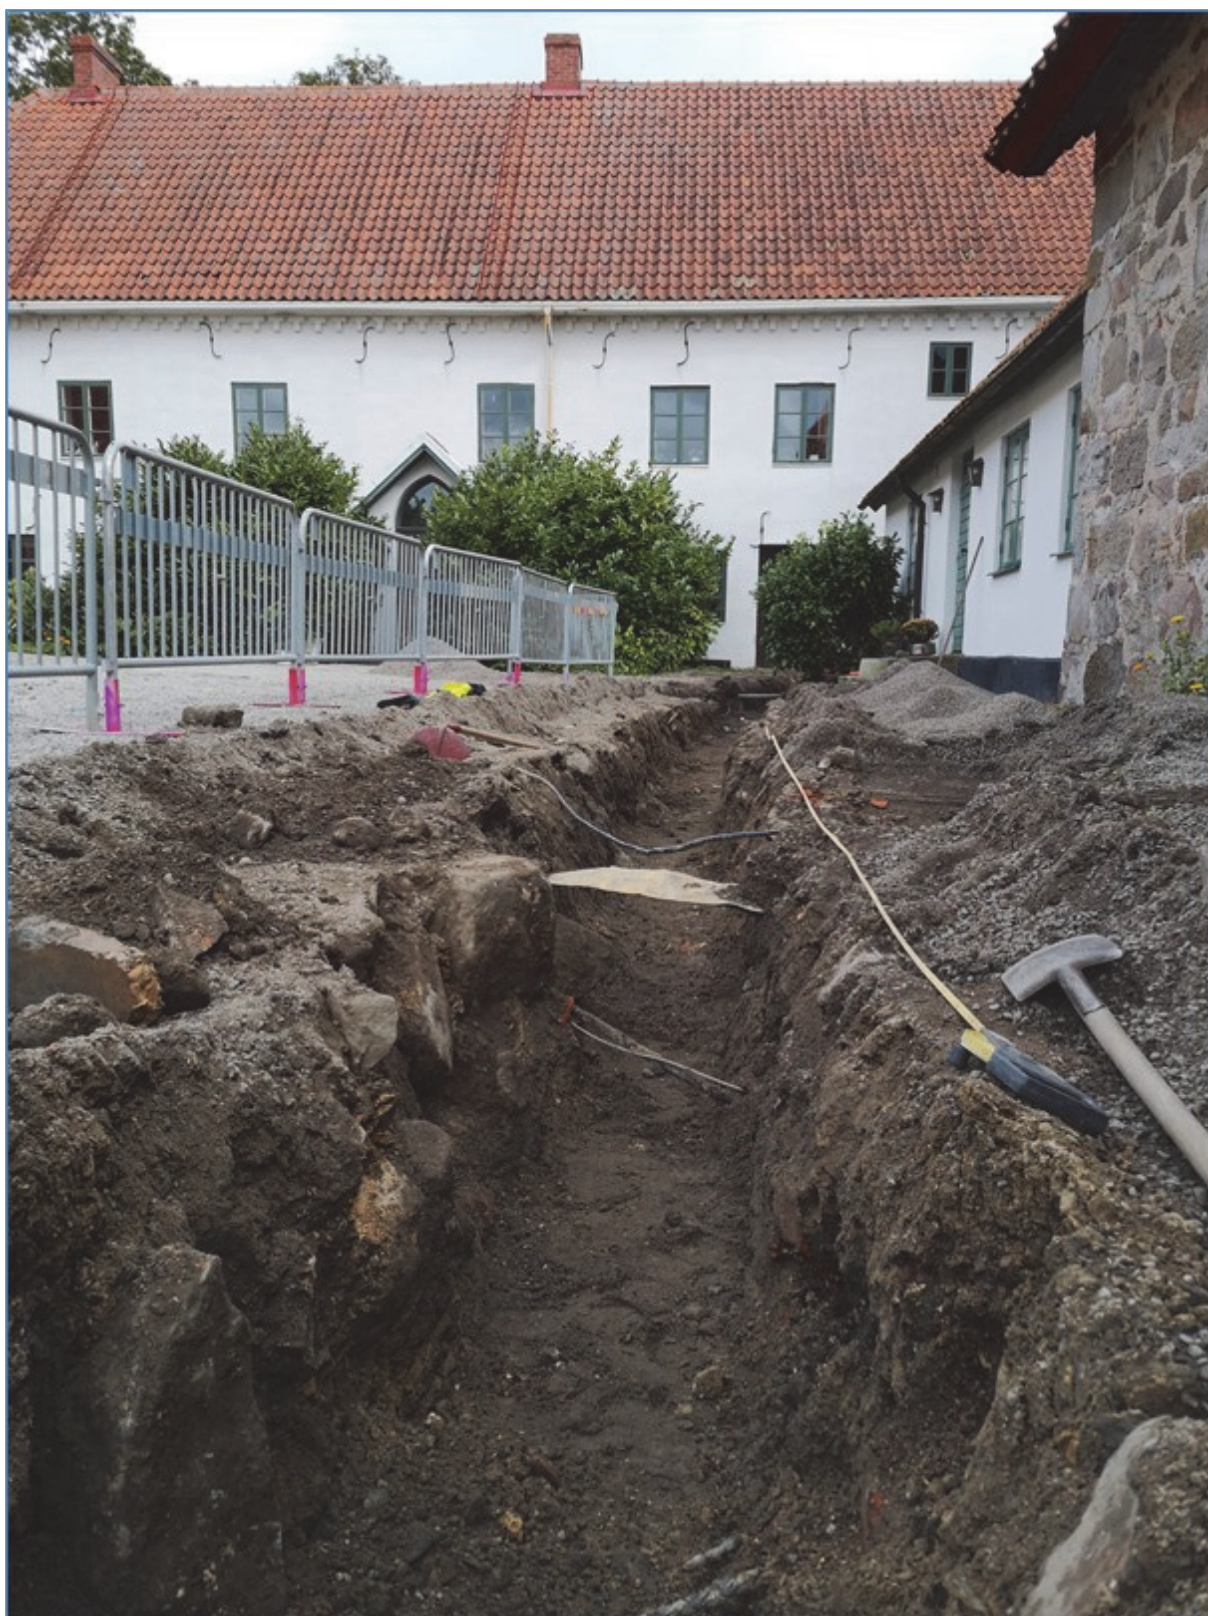
Figur 9. Det östvästliga schaktet mellan bostadshuset och ekonomibyggnad i väst följde ett äldre schakt. Sektionerna uppvisade en väldigt välbevarad fornlämning med riklig stratigrafi där flera grundmurar med intilliggande lergolv och ytor med värmepåverkad lera framkom. Fotografi taget från väst år 2020.

Det äldre schaktet var lätt att följa då det under befintligt marklager av singel saknades stenläggning där schaktet gått. Fyllningsmassorna var omrörda kulturlager. En sektionsritning upprättades på den södra schaktväggen omkring 15 meter västerut (bilaga 1, Sektion C390). Den norra sektionen upprättades cirka 17 meter väster om bostadshuset (bilaga, sektion C321). Båda sidor av schaktet uppvisade mycket välbevarade kulturlager där partier med murar av gråsten framkom (figur 9). Brandlager (K22, 173, 180) dokumenterades och även värmepåverkade områden (K20, 21) som kan tyda på att en ugn funnits på platsen. Alternativt har ett korsvirkeshus med lerfack brunnit och kollapsat. I schaktområdet där muren stack fram i sektion och hela vägen till gårdsplansmuren framkom mängder med stora natursten i fyllningen och det rör sig om flera grundmurar som delvis syns i båda schaktväggar (K25, 26, 23, 78, 85; bilaga 1, Sektion C321). Förmodligen har tidigare schaktningsarbeten inneburit att murar perforerats och efter rörläggning har schaktmassorna återbördats. I bilagsdelen finns samtliga sektioner med lagerbeskrivningar.

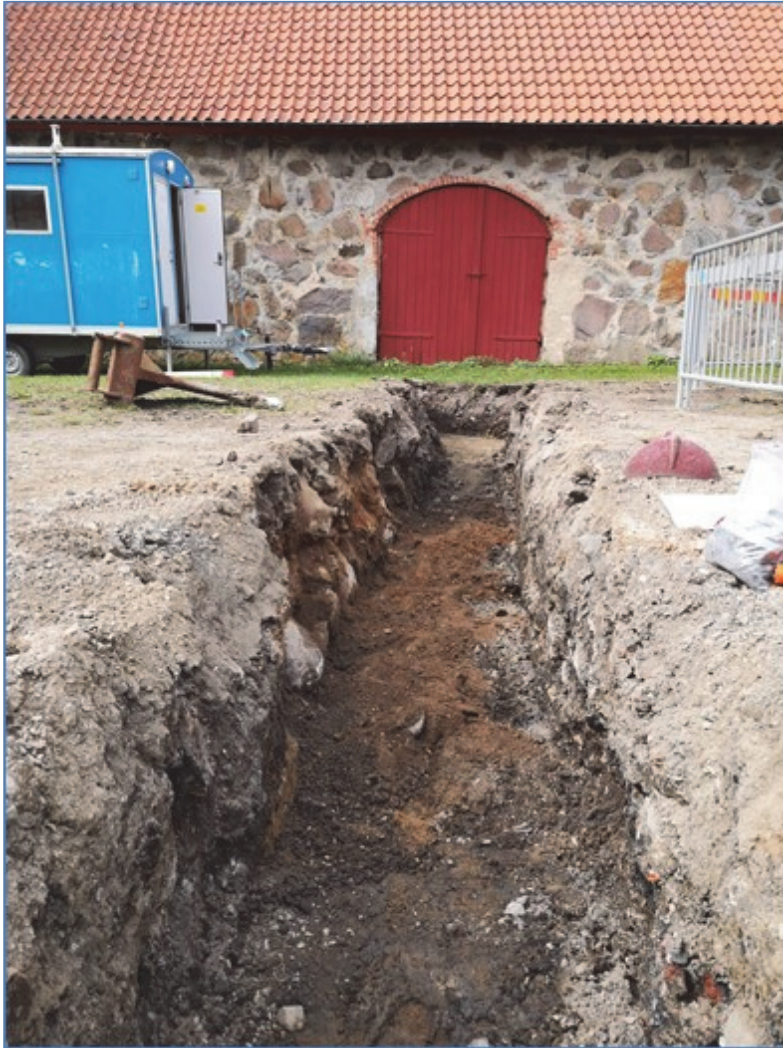
Figur 10. Området närmast i bild tillhör fyllnadsmassor i ett akutschaktat område kring en modern brunn. Väster om schaktet framkom stora stenar i orangebrunfärgat grus, vilket tyder på att en stor nedgrävning förekommit i området tidigare (K28–30, 181–182).

Utanför den inre gårdsplanen fanns ett område med annat markmaterial kring en vatten- och avloppsbrunn. Arrendatorn uppgav att de haft ett akut stopp i avloppet under höst/vinter 2019 och att de schaktat ner till befintliga rör på frostfritt djup. I detta område fanns inga intakta kulturlager kvar att dokumentera i sektionen (K27, 184; bilaga 1, Sektion C391). Väster om den befintliga vatten- och avloppsbrunnen på den yttre gårdsplanen fanns ett omfattande område med stora stenar ner till schaktbotten (K28–30, 181–182; figur 10, bilaga Sektion C391). Fyllningen kring stenarna var porös med rödaktigt grus. Västerut övergick det till att stenar låg i en fyllning med fet brun lera. I den norra sektionen förekom inga stenar, men på fotografiet i figur 10 syns den orangebruna färgen tydligt att den även löpt längre norrut och det kan bero på att marken sluttar söderut att den norra schaktväggen ser annorlunda ut. Tolkningen är att stenarna östs ner i en stor nedgrävning. När detta skett är oklart, det kan vara ett resultat av att

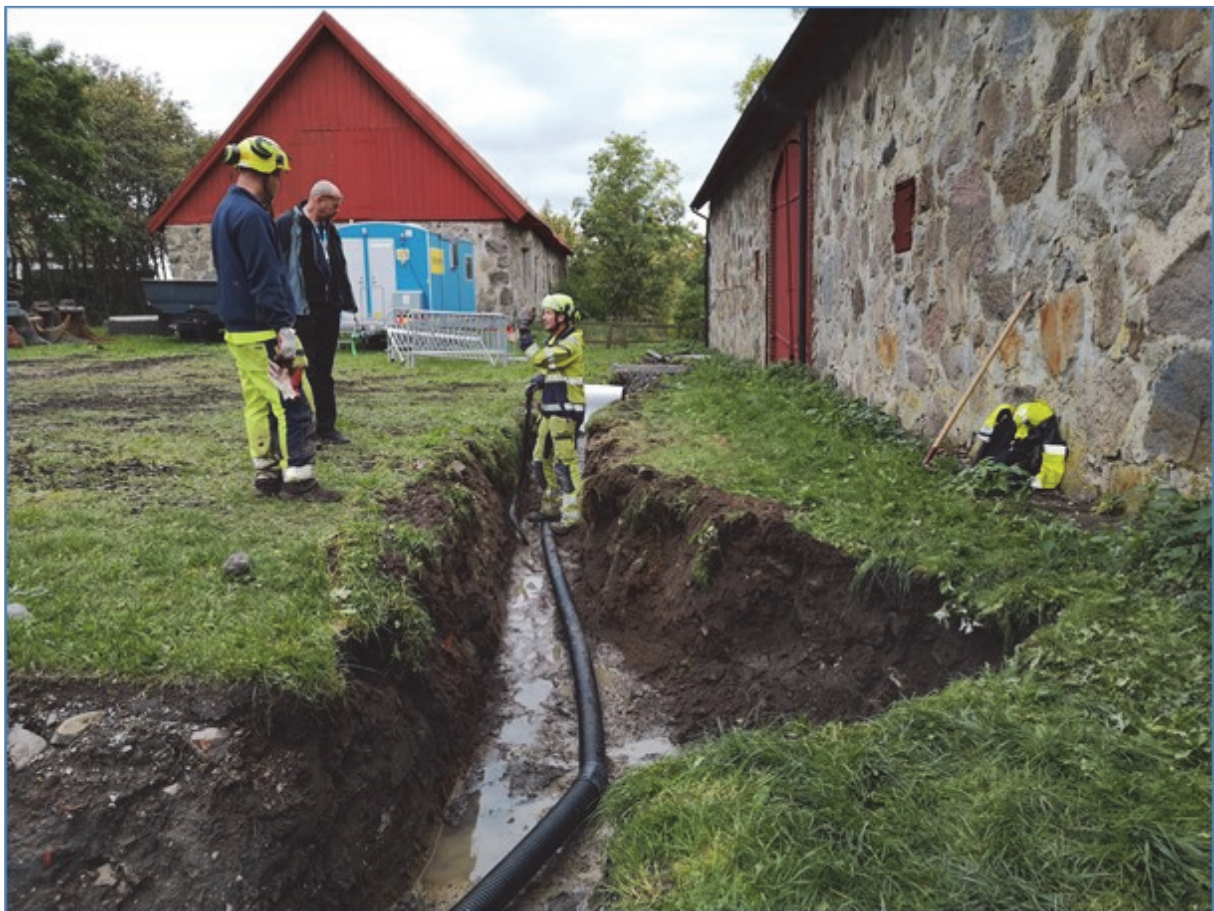
Figur 11. Ett kompletterande schakt för att sätta en radonbrunn och för att ansluta dränering genomfördes från den västra ekonomilängan och söderut. Personal från NCC. Fotografi taget ifrån norr.

Ett kompletterande arbete med dränering och sättande av en radonbrunn genomfördes från vinkel till det östliga schaktet rakt söderut längs med den västra ekonomilängan (figur 11). Betydliga nivelleringsinsatser kunde konstateras och på 1 meters djup längst i söder framkom övervägande uppfyllnadsmassor, men på schaktbotten dokumenterades en äldre markhorisont med inslag av gråsvart fet lera med träkol, sot, kalkbruk och tegelkross. Möjligen detsamma lager som dokumenterades längre norrut som ett brandlager (K56, 58; bilaga 1, Sektion C393). Längst i norr där dräneringsschaktet gick ihop med det östliga schaktet framkom på 0,70 meters djup en äldre stenläggning satt i ett lager av kalkbruk som i sin tur låg ovanpå massor av brandlagerkaraktär (K36, 38; bilaga 1, Sektion C393). Morän framkom därefter på 0,90 meters djup. I schaktet som löpte norrut öster om den västliga ekonomilängan upprättades flera korta sektioner för att fånga stratigrafien i området och även för att dokumentera morännivån liksom moränens övergång från fast kompakt lera till en mer sandig konsistens (figur 12; bilaga 1, C392, 395).

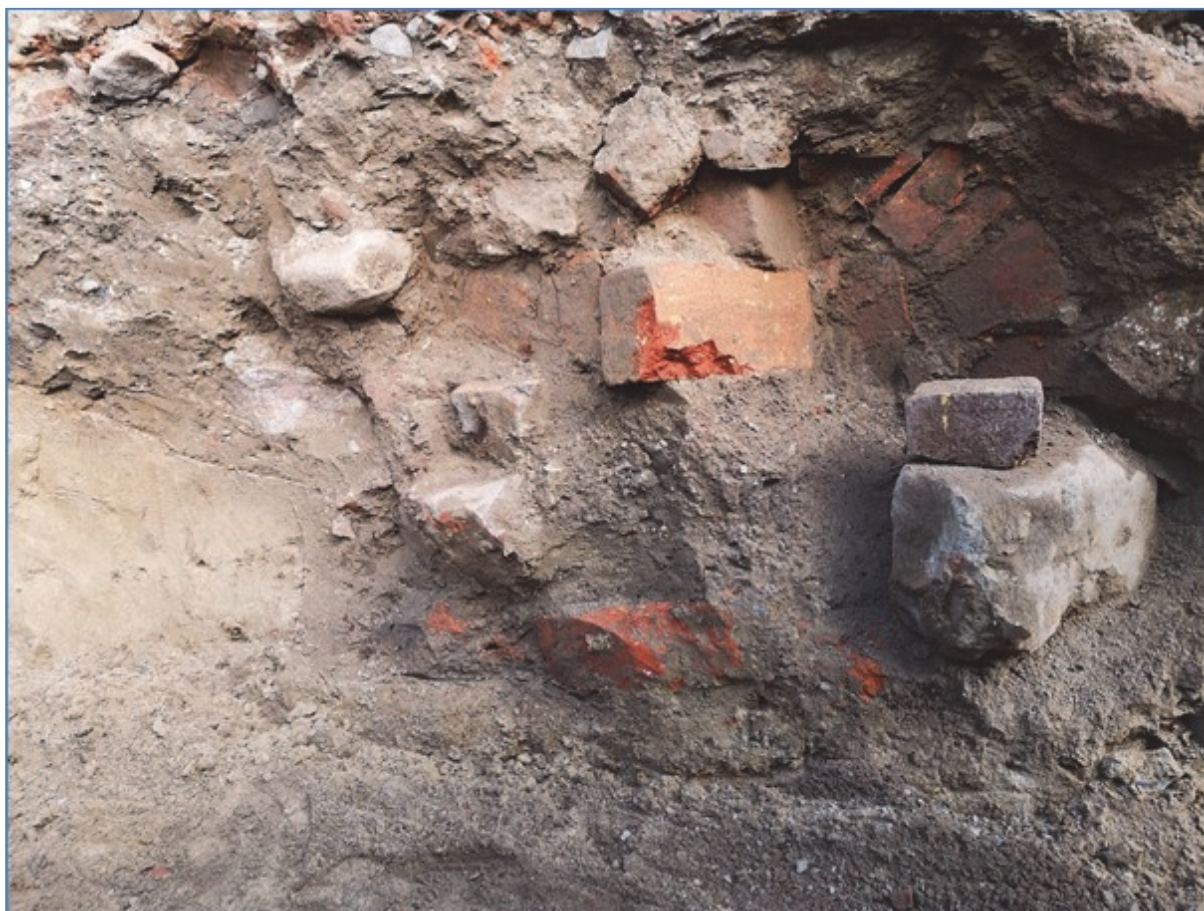
Figur 13. En tegelkulvert med valv dokumenterades 11 meter norr om den västra ekonomibyggnaden. Fotografi från väster.

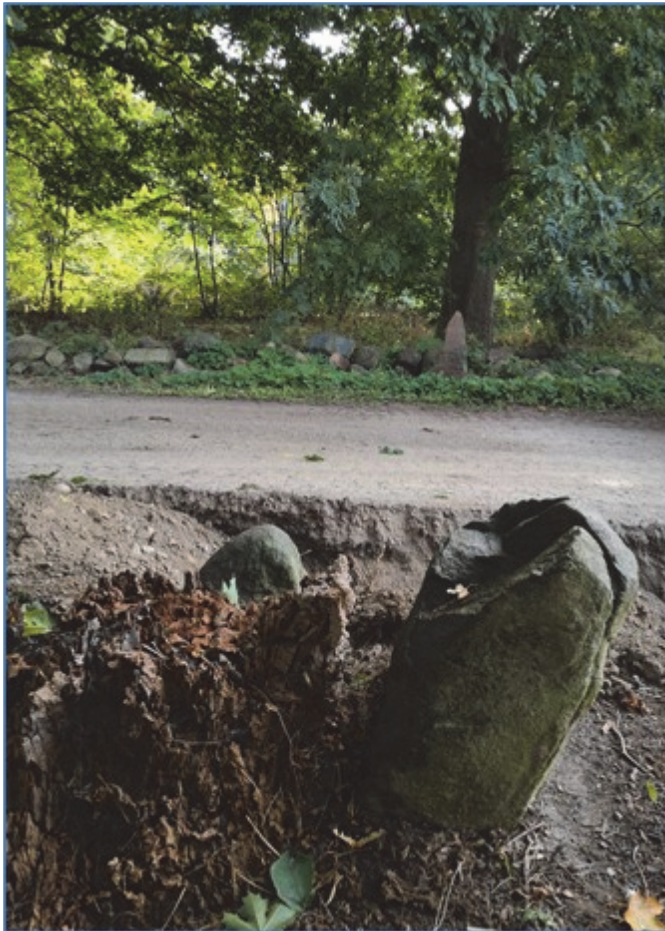
Figur 14. Gränsstenar på markytan på båda sidor om grusvägen (K140, 141, 144). Fotografi från väster.

I höjd med en befintlig damm väster om grusvägen fanns det flera resta stenar i markytan, vilka troligen markerade gränsområden, eventuellt in till kungsgården (K140, 141, 144; figur 12, 14–15). En tvärgående mur (K142) dokumenterades ovanpå morän som framkom på 0,50 meters djup. Funktionen är oklar men kan också ha haft något att göra med gränsmarkeringarna nämnda ovan. Norr om muren dokumenterades ett område med packad sten med tegelkrossinblandning som kan ha haft en dräneringsfunktion under en väg (figur 12, K44; bilaga 1, C348). Ytterligare en mur framkom ett 10-tal meter längre norrut, men denna gång endast i schaktväggen. Tre stora stenar stack ut ur den västra sektionen på 0,70 meters djup. En nedgrävning på omkring 1,50 meters bredd dokumenterades som var fylld med en varierad blandning av stora och små stenar, tegelkross, kalk och träkol. Nedgrävningen fanns inte på motsatt sektionvägg (figur 12, K43, 55; bilaga 1, C394). En stenläggning dokumenterades på 1 meters djup och kunde följas norrut omkring 5 meter i det smala ledningsschaktet (K162, figur 12).

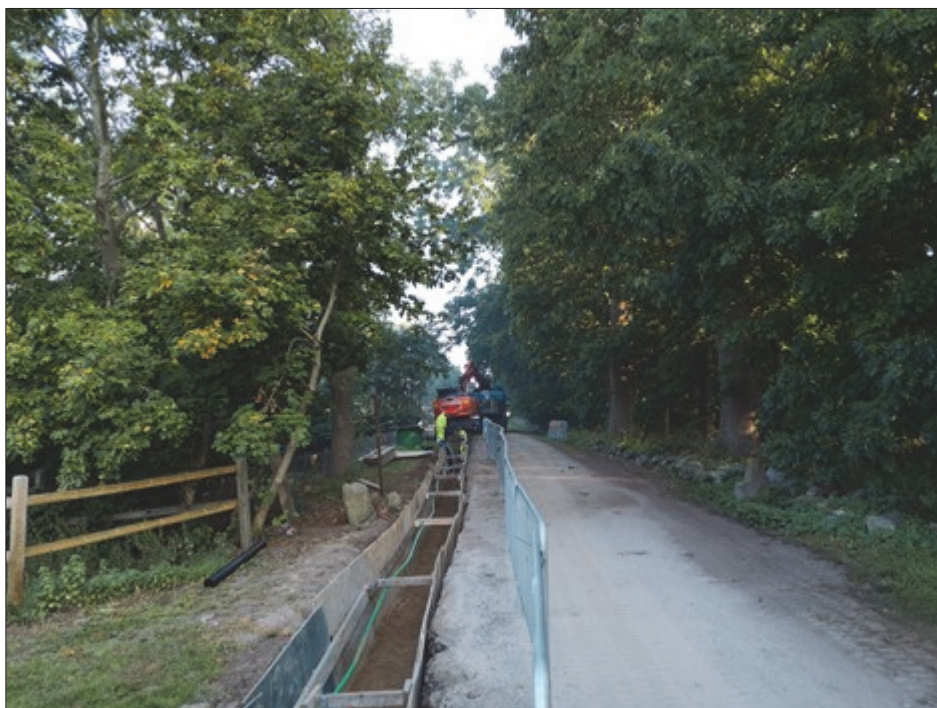
Figur 15. Gränsstenar på markytan på båda sidor om grusvägen (K140, 141, 144). En befintlig damm finns på den västra sidan om alléen. Fotografi från söder.

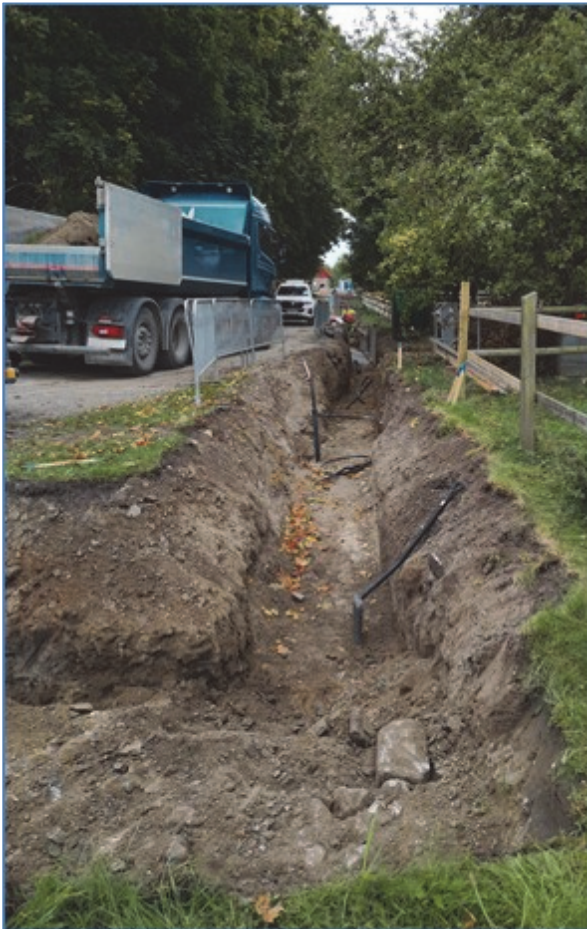
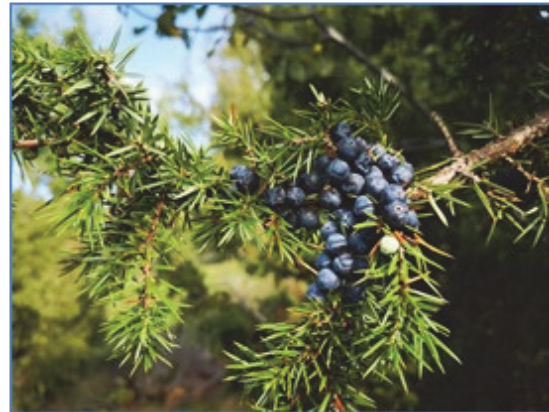
Figur 17–18. Till vänster: en grundmur dokumenterades i det norra undersökningsområdet (K129) och delar av muren syns närmast i bild. Ovan: under stenmuren togs ett makrofossilprov (PM4) på jorden som visade att det troligen varit betesmark med förekomst av enbuskar (lilla bilden). Fotografiet taget ifrån norr och den svaga sluttningen mot söder kan skönjas längs vägens riktning mot kungsgården.

Från aktuell undersökning kan det konstateras att den mur (K129) som påträffades i den norra delen av undersökningsområdet förmodligen kan kopplas samman med den byggnad som syns på 1787 års karta, antingen som syllstensgrund eller som kringgårdande stengärde. Den brunn (K152) som inmättes nordväster om den norra ekonomilängan hamnar på 1787-års karta i ett område (figur 22, Ae) som i karttexten beskrivs som *Yttre lycka, dito (gräswall) med en Wallnings Dam*.

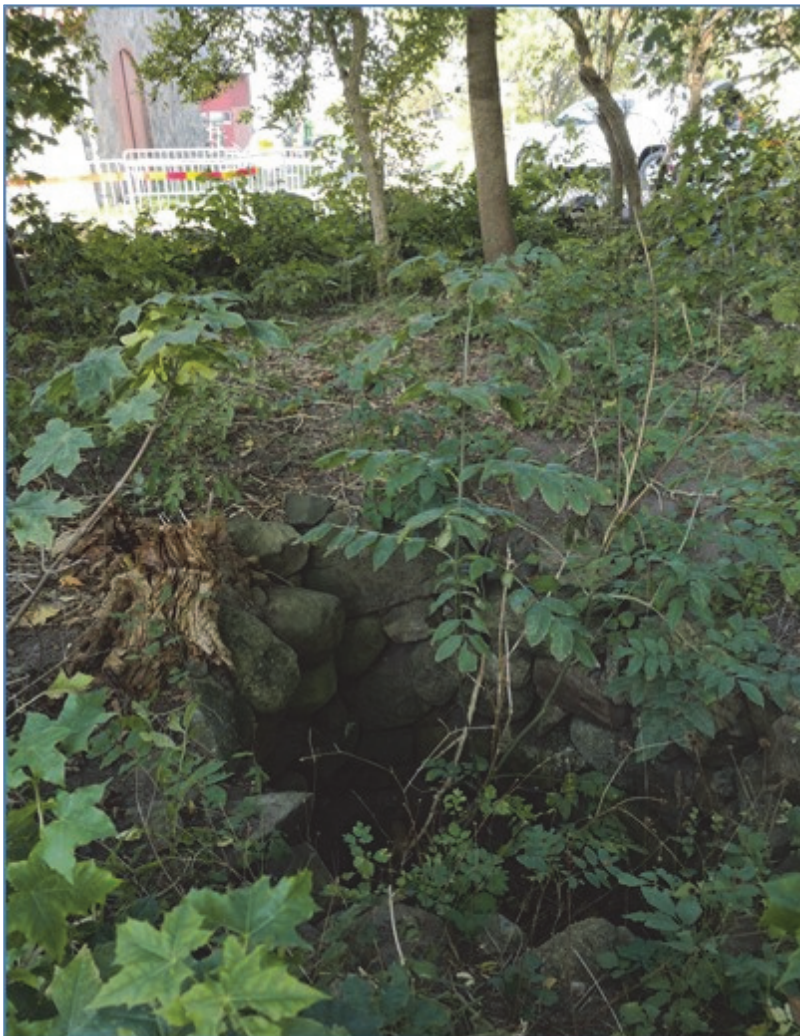
Figur 19. En stensatt brunn upptäcktes nordväster om den norra ekonomilängan (K152). Fotografiet taget ifrån norr.

En stensatt brunn mättes in nordväster om den norra ekonomilängan (figur 13, 19, K152). Placeringen är intressant och det finns ingen uppenbar koppling till dagens verksamhet. Kanske har den haft med den tidigare trädgårdsanläggningen att göra och på flygbilder från 1960-talet framgår att det fortfarande fanns en viss skötsel av ytan norr om kungsgården (bilaga 6). En inventering av kvarvarande växtlighet och strukturer kunde ge en större kunskap om odlingsverksamheten och markanvändningen kopplad till kungsgården. En sänka i terrängen har noterats på kartlagret terrängskuggning på fornsök och det kan röra sig om ett modernt ledningsschakt alternativt ett äldre dike. Frågan rekommenderas att utredas eftersom ett äldre dike kan även tyda på förekomst av ett äldre försvarsverk (figur 16).

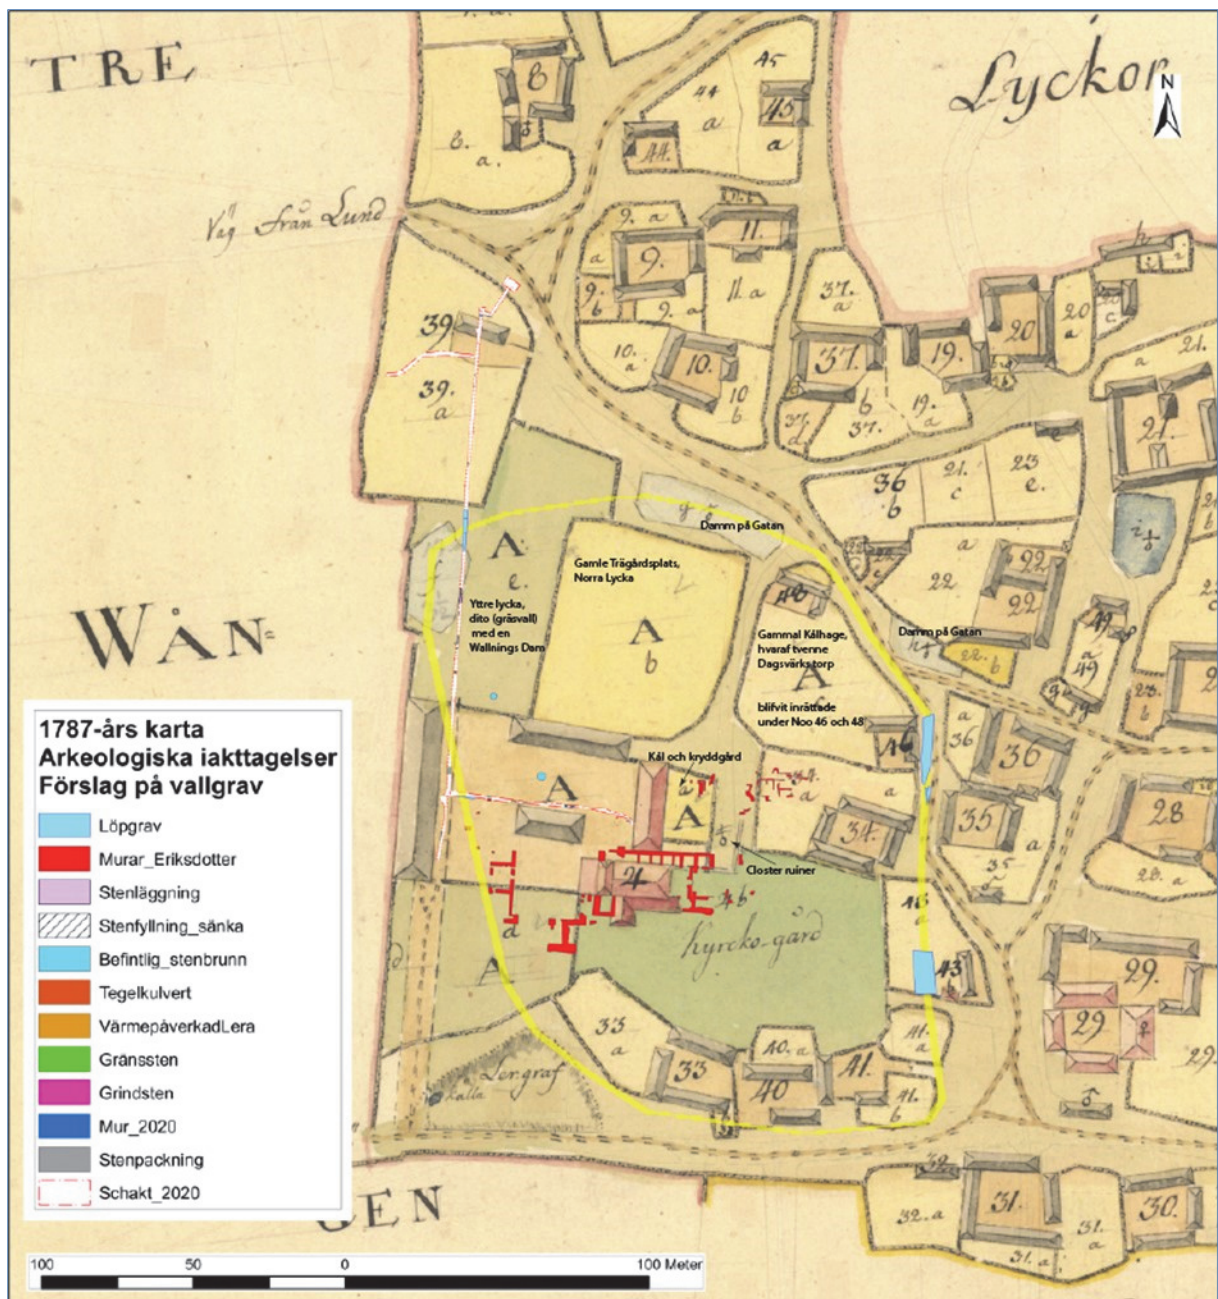
Figur 22. 1787-års Storskifteskarta (Akt L40-2:3) med karttext ovanpå Lantmäteriets fastighetskarta med arkeologiska iakttagelser 2020 samt Eriksdotters sammanställning av tidigare påträffade murar och ett förslag på en vallgravssträckning.

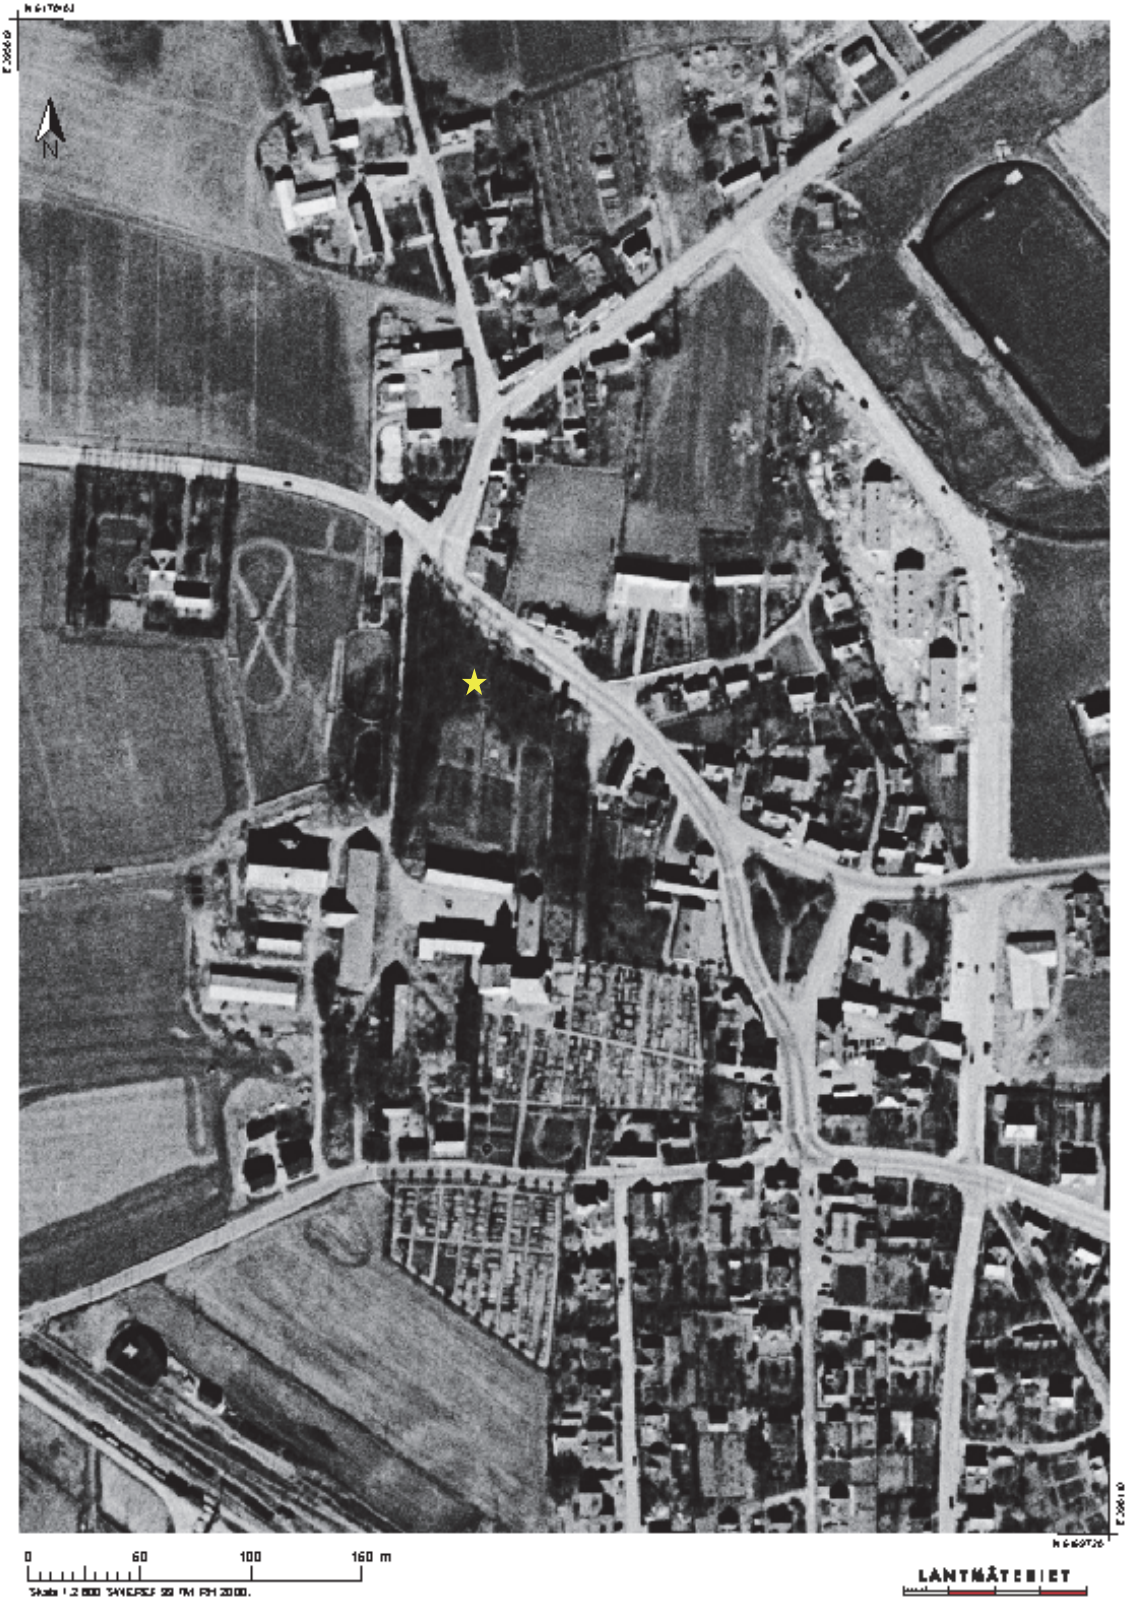
Bilaga 6. Flygfotoграфи cirka 1960, Lantmäteriet
Gul stjärna visar en trädgård med gångstruktur norr om kungsgården
