Kv Sankt Mårten 2 och 27

Fornlämning RAÄ Lund 73:1/L1988:5459
Lunds stad och kommun, Skåne län
Arkeologisk schaktningsövervakning 2019
Imelda Bakunic Fridén

Kulturmiljörapport: 2022:40

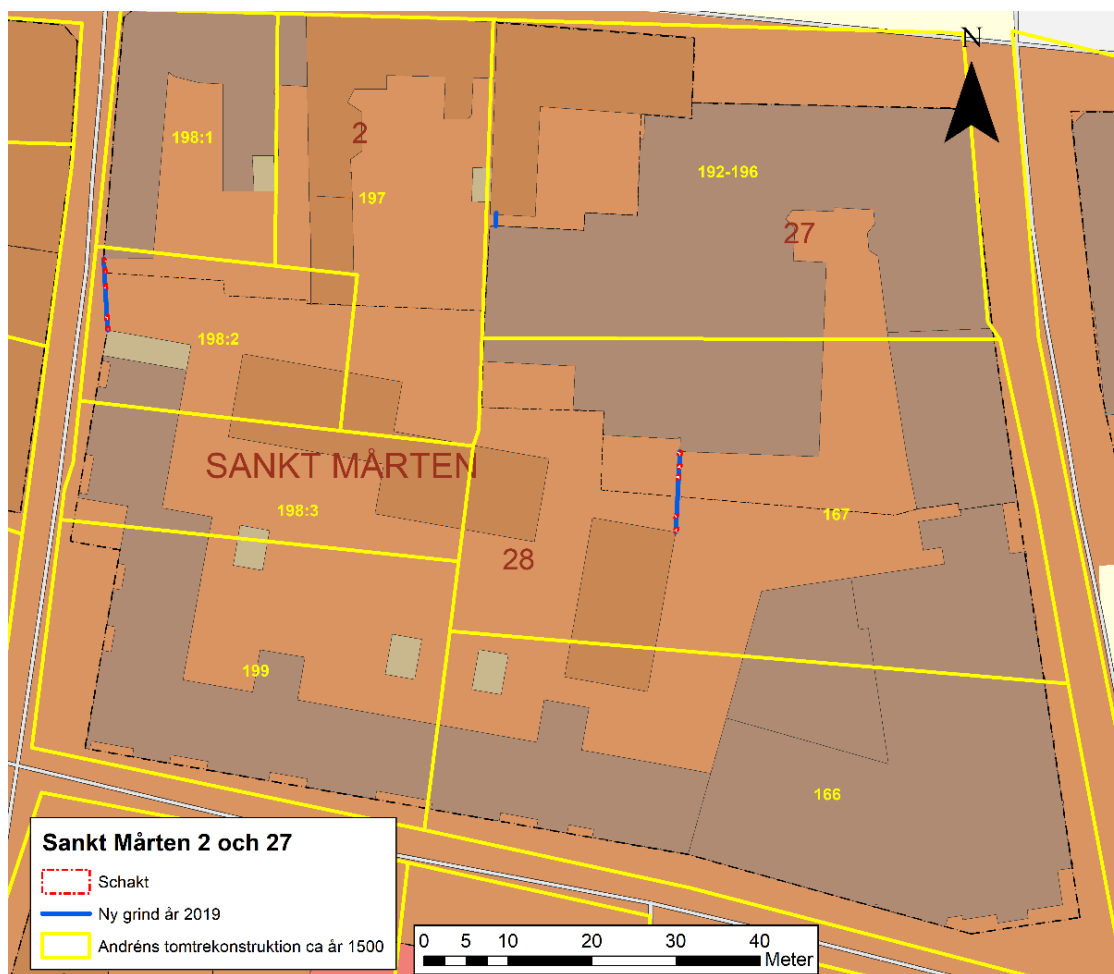
Figur 2. Planritning över undersökningsområden år 2019 markerade i blått och rött, med dagens fastighetskarta under och Andréns rekonstruktion av tomtindelningen i Lund omkring år 1500 markerat i gult. © Lantmäteriet

De aktuella undersökningsschakten är belägna inom tomterna nummer 167, 192–196 och 198:2 enligt Anders Andréns rekonstruktion av tomtindelningen i Lund omkring år 1500 (fig. 2). På tomt nr. 192–196 stod Sankt Mårtens kyrka och kyrkogård. Enligt skriftliga källor, tycks inte kyrkan ha tillfallit kronan vid reformationen utan hörde istället till domkapitlet. I väster av fastigheten fanns tomt 198:2, en gård som omnämns tillhöra Domkyrkan och som arrenderades ut år 1480 av Mads Olsen Dörsvend. Enligt Andrén har gården troligtvis sammanslagits med någon av granntomterna före reformationen (Andrén 1984:96). Tomtindelningen för nr. 167 baseras på 1784 års karta, dess medeltida utseende är okänt (Andrén 1984:93, fig. 2–3).

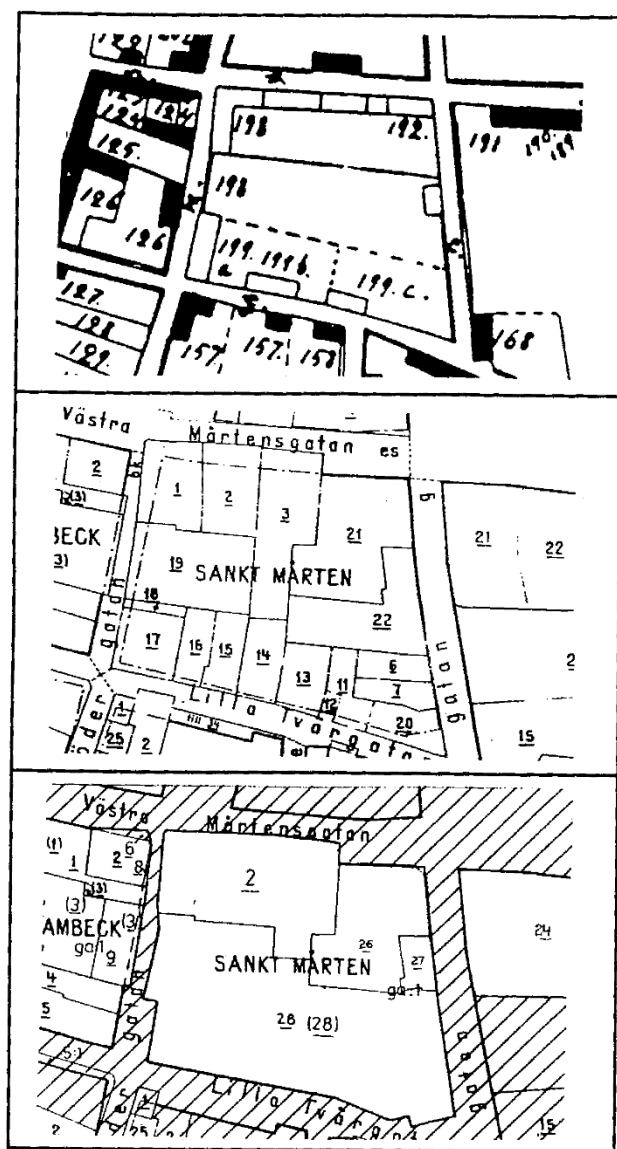
Figur 3. Utdrag ur tre tomtkartor som visar på kvarterets förändring; Espmans karta år 1784, registerkarta från år 1971 och längst ned, registerkarta från år 1993. Kartorna är ej skalenta och är hämtade ur Carelli & Lenntorp 1994:9.

Genom en rad fastighetssammanslagningar under 1900-talets senare del har de tidigare småtomterna inom kvarteret samlats i fyra stora tomter (fig. 3). De byggnader som uppfördes i början av 1980-talet är belägna över de äldre tomtgränserna. Det är endast de två nordvästligaste tomterna i kvarteret som bibehållit sin äldre tomtstruktur, även om de slagits samman till en fastighet (Carelli & Lenntorp 1994:8f). Tomterna nr. 26 och 27 är betecknade som nr. 27 i dagens fastighetskarta (fig. 3–4).

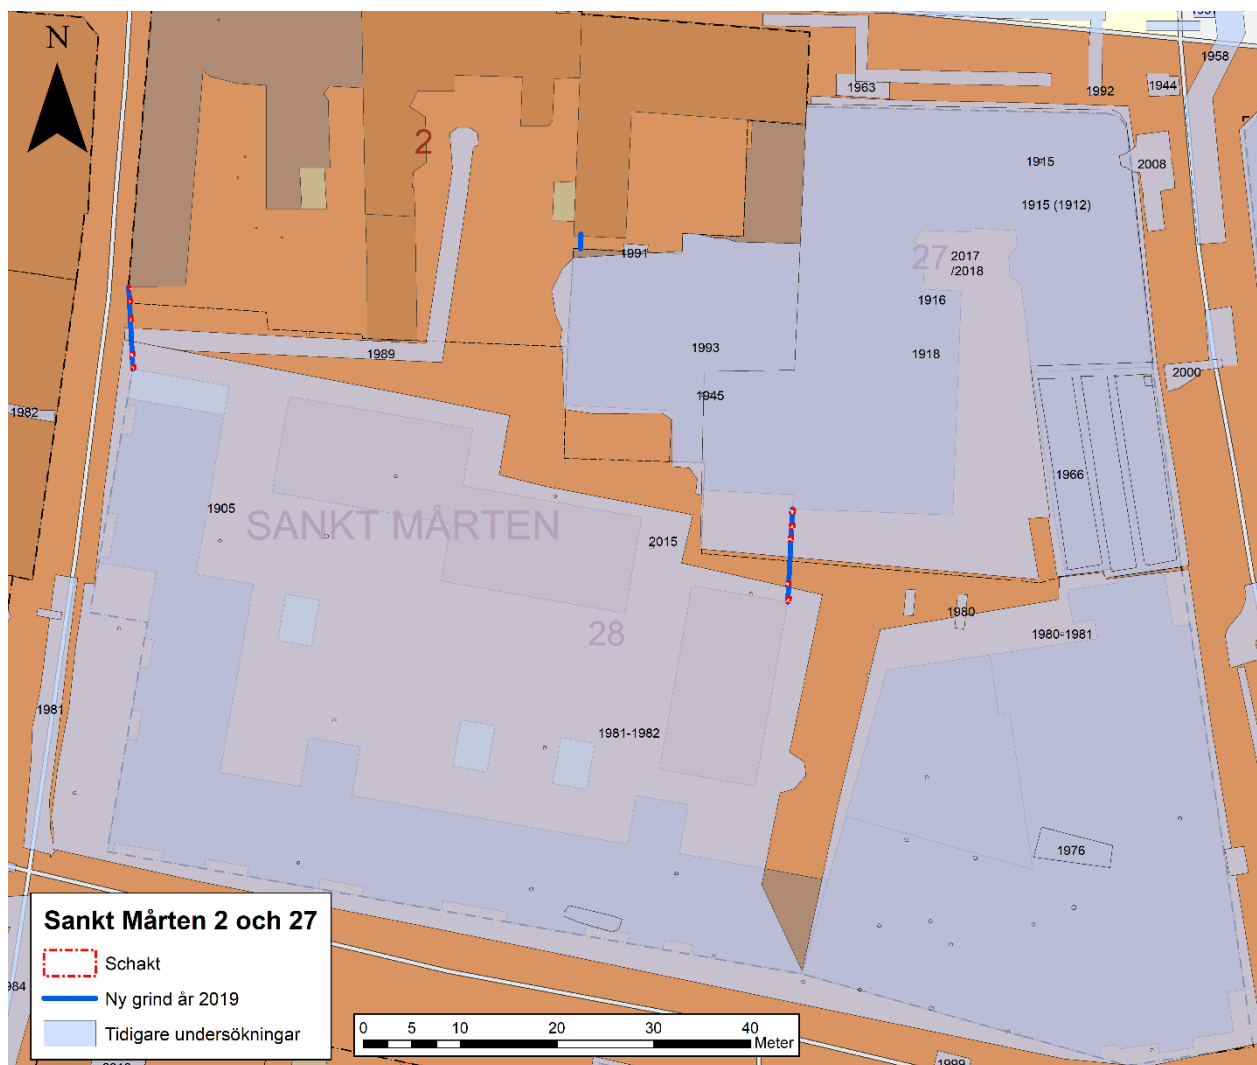
Figur 4. Planritning över undersökningsområden år 2019 samt tidigare arkeologiska undersökningar inom kvarteret. Mot bakgrund av fastighetskartan. © Lantmäteriet/Kulturens StadsGIS

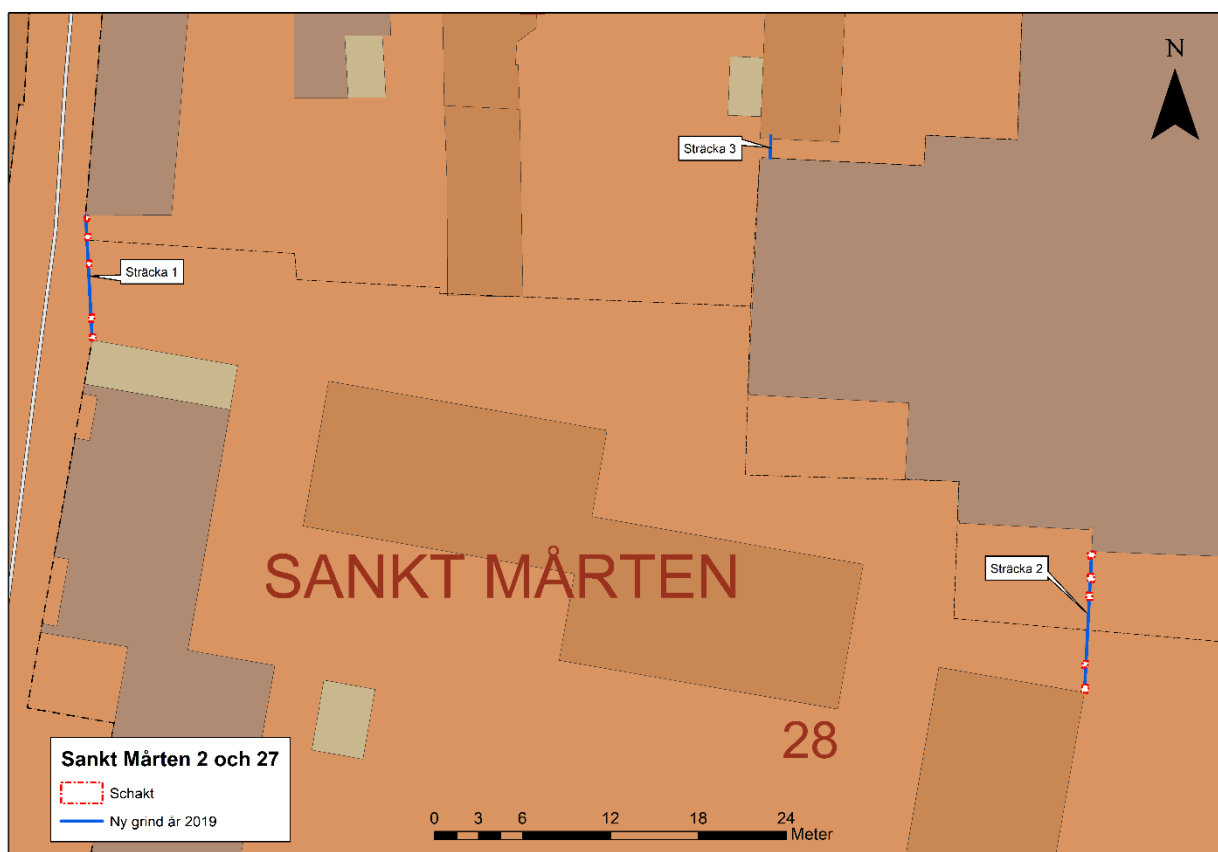
Undersökningsområdet förlades till tre områden, inför schaktning för grindstolpar (fig. 5). Den norra sträckan (sträcka 3) inom fastigheten Sankt Mårten 2, utgick helt på grund av att entreprenören hade för avsikt att bulta stolparna mot befintliga huskroppar istället.

Figur 5. Planritning över de planerade grindarna, sträcka 1–3. Mot bakgrund av fastighetskartan © Lantmäteriet.

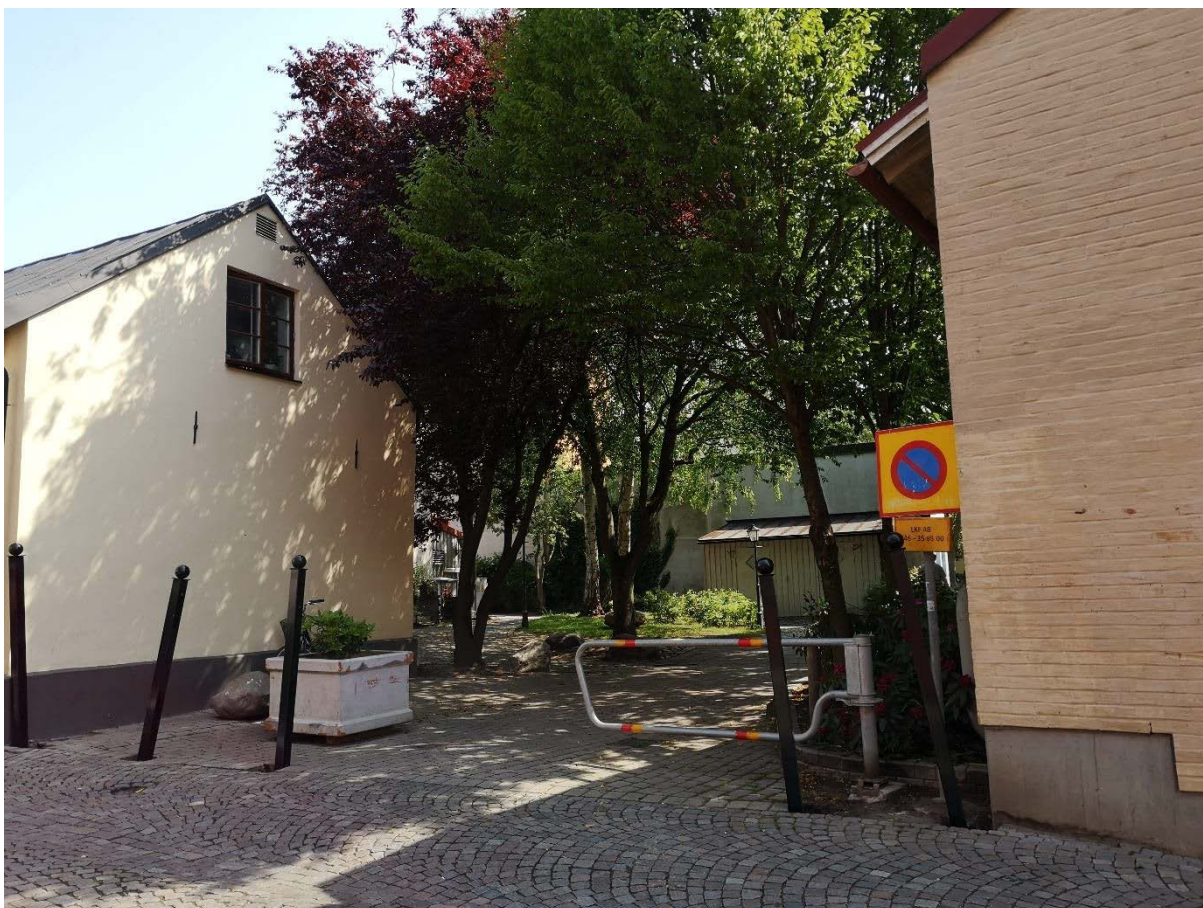
I det västra området, sträcka 1, handgrävdes fem schakt med en diameter på 0,35 m och med ett generellt schaktdjup på 0,70 m. I två av schakten dokumenterades omrörda kulturlager och i de övriga endast moderna bärlagren. Inga intakta medeltida kulturlager noterades.

Figur 6. Fotografi över området för sträcka 1, taget från sydväst.

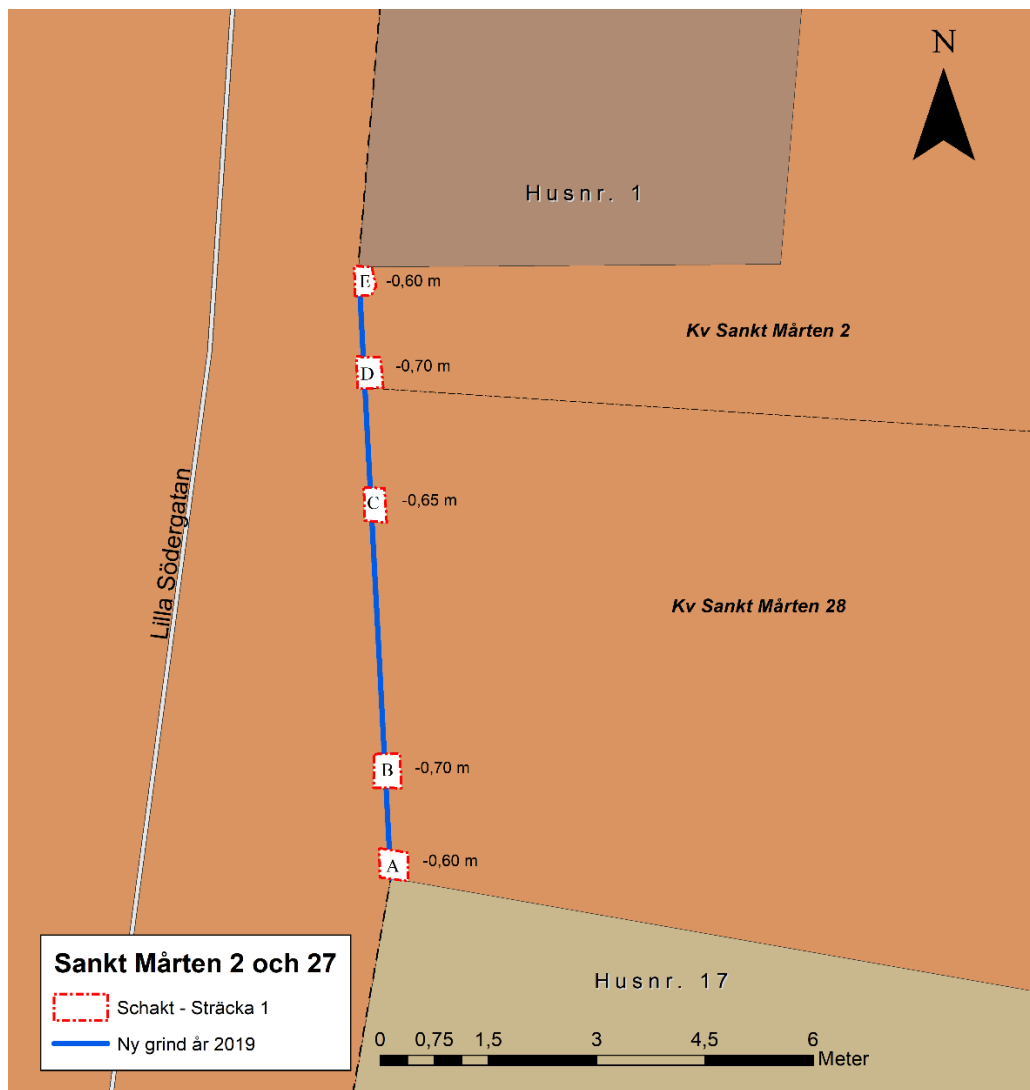
Planritning av sträcka 1.

A: Schaktet var omkring 0,35 m i diameter, med ett schaktdjup på 0,60 m. Schaktet bestod av betongsula ned till 0,40 m djup, därefter påträffades enbart grus. Inga äldre kulturlager framkom.

B: Schaktet var omkring 0,35 m i diameter, med ett schaktdjup på 0,70 m. Schaktet bestod av olika slags bärlager.

C: Schaktet var omkring 0,35 m i diameter, med ett schaktdjup på 0,65 m. Schaktets nordvästra del bestod av grus, medan det i schaktets sydöstra del påträffades lera med inslag av tegel.

D: Schaktet var omkring 0,35 m i diameter, med ett schaktdjup på 0,70 m. Schaktets första 0,25 m bestod av bärlager, därefter påträffades mörkbrun lera med inblandning av Gul/röd tegel. Lagret tolkades vara omrörda kulturlager.

E: Schaktet var omkring 0,35 m i diameter, med ett schaktdjup på 0,60 m. Schaktet bestod av betongsula ned till botten på ena sidan, andra sidan hade bärlager med inslag av gult tegel.

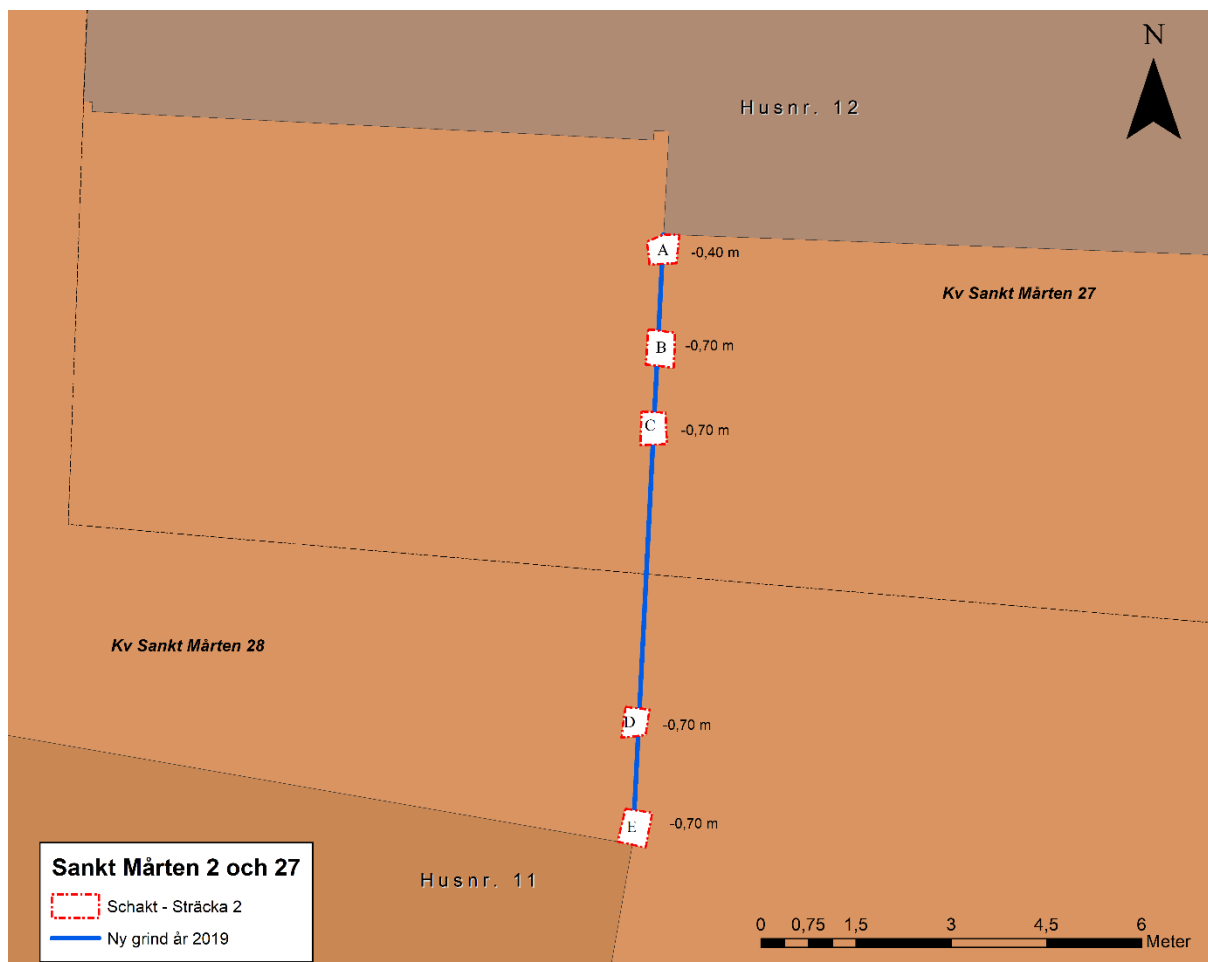
Planritning av sträcka 2.

A: Schaktet var omkring 0,35 m i diameter, med ett schaktdjup på 0,40 m. Schaktet bestod främst av bärlager och lera, samt avloppsror.

B: Schaktet var omkring 0,35 m i diameter, med ett schaktdjup på 0,70 m. Schaktet bestod av ett 0,40 m tjockt matjordslager, följt av ett lager innehållandes mörkbrun lera, med inslag av rött tegel och djurben.

C: Schaktet var omkring 0,35 m i diameter, med ett schaktdjup på 0,70 m. Schaktet bestod av ett 0,30 m tjockt matjordslager, följt av lera och makadam i södra schaktdelen, och i norra schaktdelen framkom mörkbrun lera med inslag av tegel.

D: Schaktet var omkring 0,35 m i diameter, med ett schaktdjup på 0,70 m. I schaktet framkom enbart grus och en större sten vid 0,40 m djup. Stenen fick borraräta in och avlägsnades därefter.

E: Schaktet var omkring 0,35 m i diameter, med ett schaktdjup på 0,70 m. I schaktet framkom enbart grus.
