Höörs kyrka

Utvändig renovering
Höörs kommun, Skåne län
Antikvarisk medverkan/2023
Carita Melchert

Titel: Höörs kyrka
Författare: Carita Melchert
Kulturmiljörapport: 2023:17

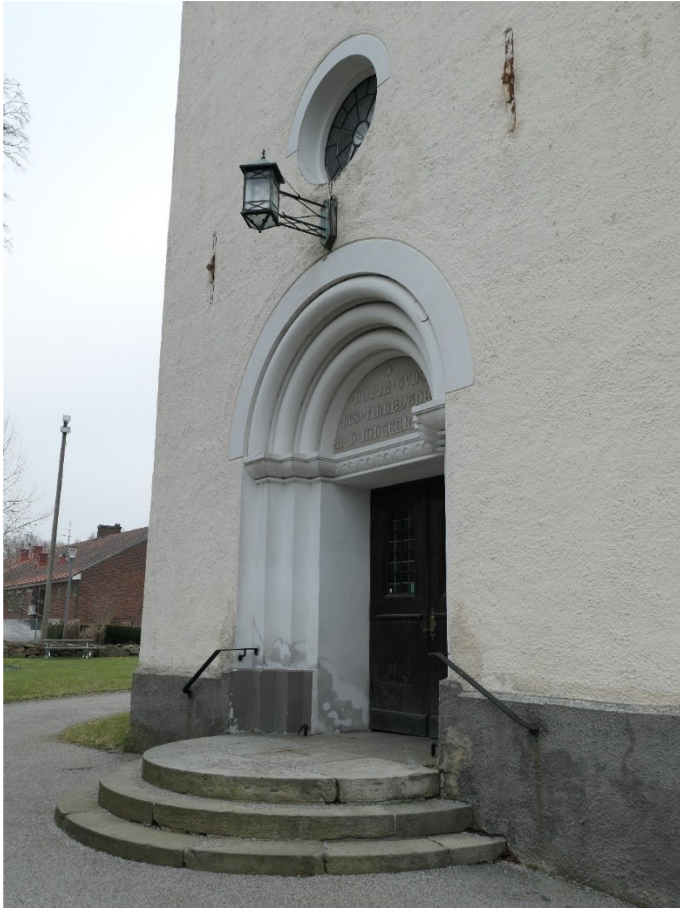
Entré i tornets västfasad.

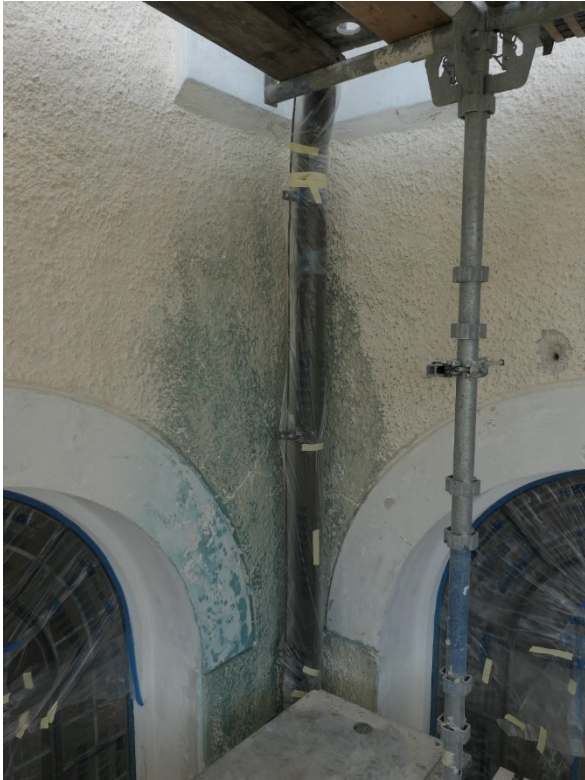
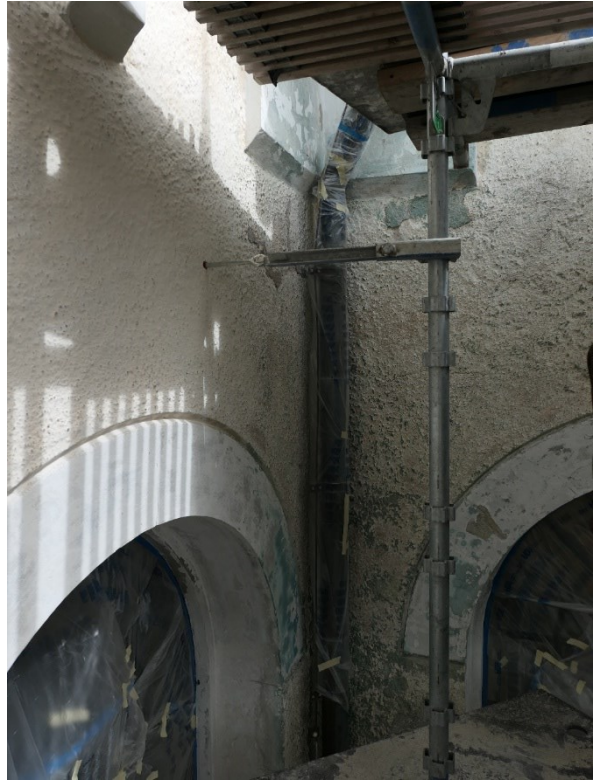
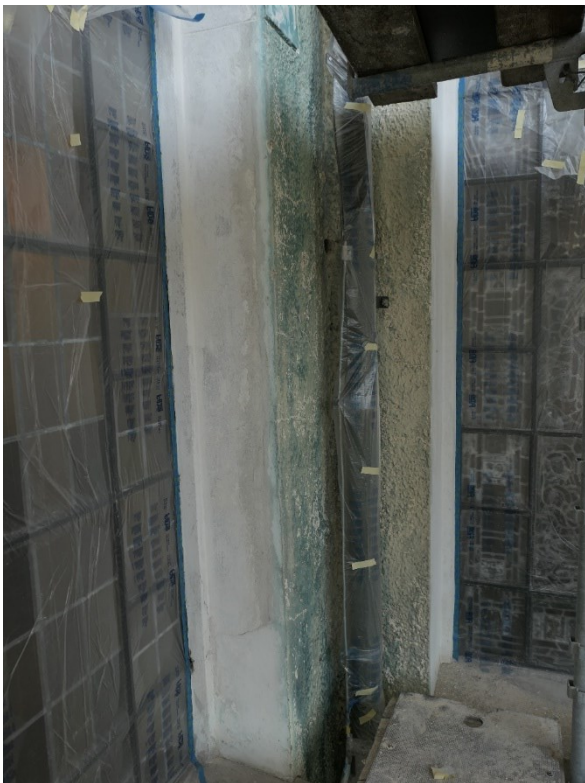
Under en följd av år hade problem funnits med takavvattningen vilket punktvist medfört ärggrön missfärgning på fasaderna i anslutning till stuprören. De kraftigaste missfärgningarna fanns vid långhusets anslutning till korsarmarna, i västra hörnen. Orsaken till skadebilden var, enligt sakkunnig plåtslagare, materialutmattning. Samtliga stuprör (förutom nedersta delarna som är plåt) och ståldrännor är av kopparplåt. Ståldrännorna föreslogs bytas (förutom på tornspiran) till nya lika befintliga. Vattenkuporna planerades att behållas om de bedöms fungera och är hela.

Missfärgningar i hörnen där långhus möter korsarmar.

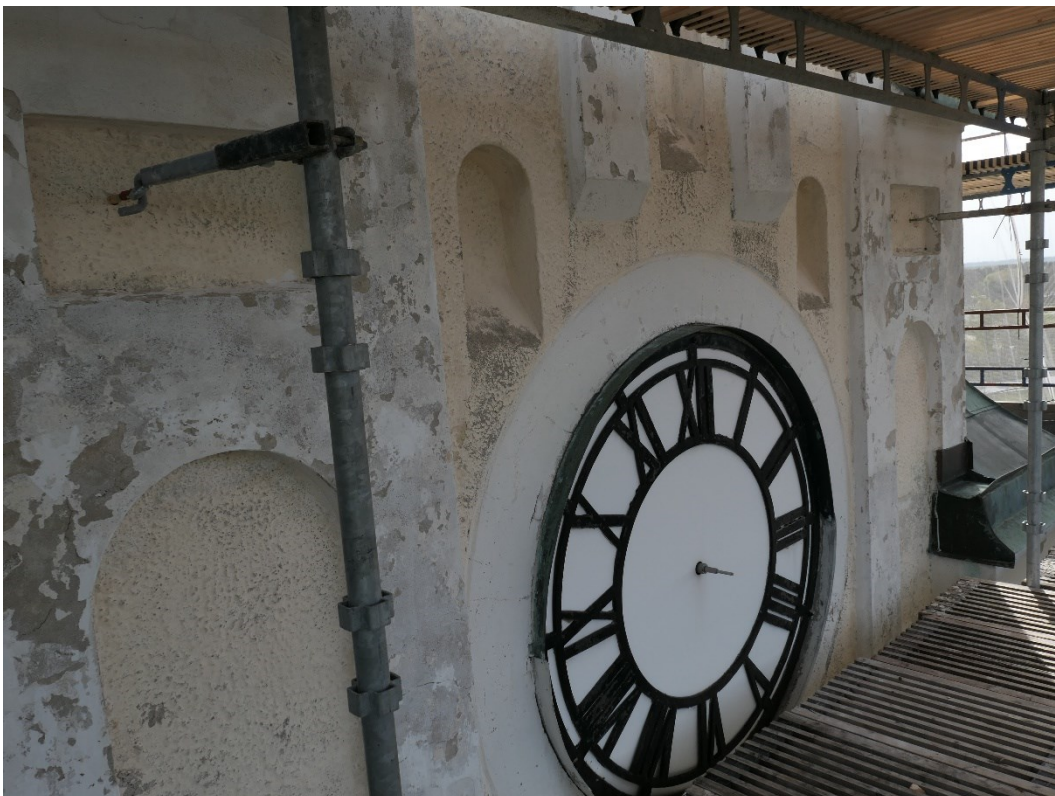
Fasaderna tvättades med varmvatten 90 grader och tryck 50 – 120 kg. Putsen på fasaderna var generellt i gott skick med endast småsprickor. Vid tvätten lossnade vissa mindre putspartier, främst på tornet och mest på tornets norra sida. På tornets norra sida finns partiell bom som dock sitter så pass bra att den inte knackades ner. Den vertikala spricka som omnämns i underhållsplanen på tornets södra sida, nära västra hörnet, var knappt märkbar och behövde inte lagas. I takfotsgesimsen lossnade några mindre partier, dessa skador var i huvudsak orsakade av mindre läckage i plåtarbetena.

Exempel på fasad efter tvätt, tornets norra fasad.

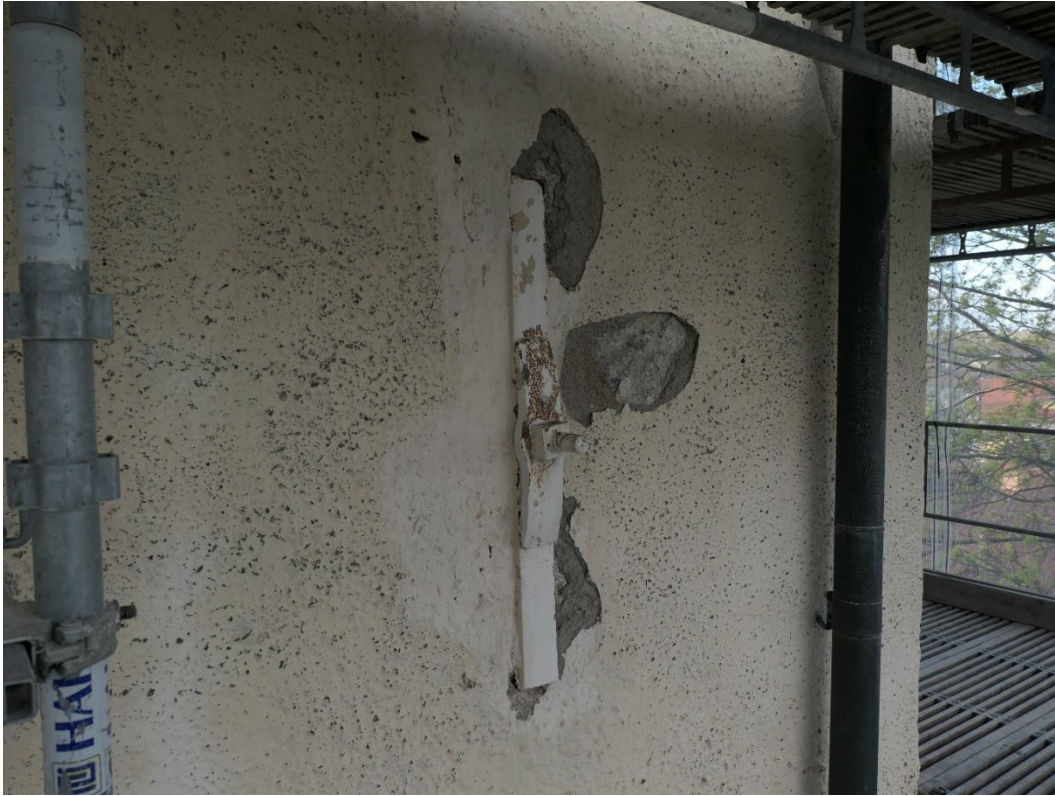
Exempel på fasad och ankarjärn efter tvätt, tornet.

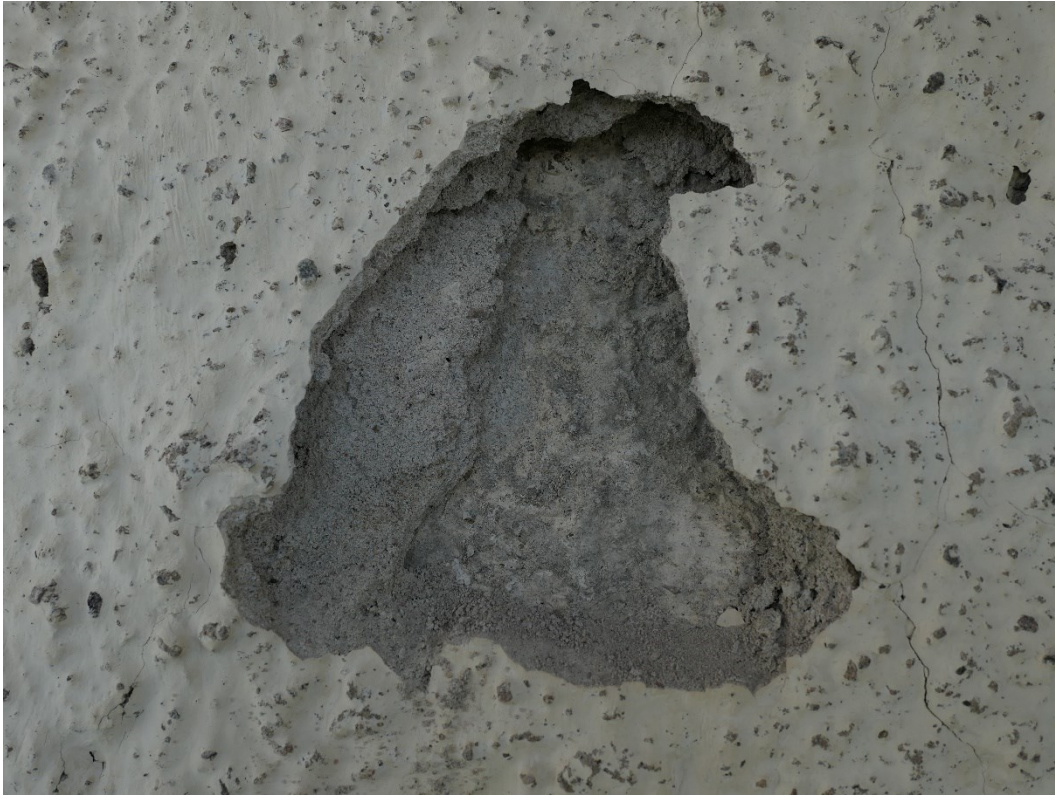
Tornet. Underliggande äldre spritputs.

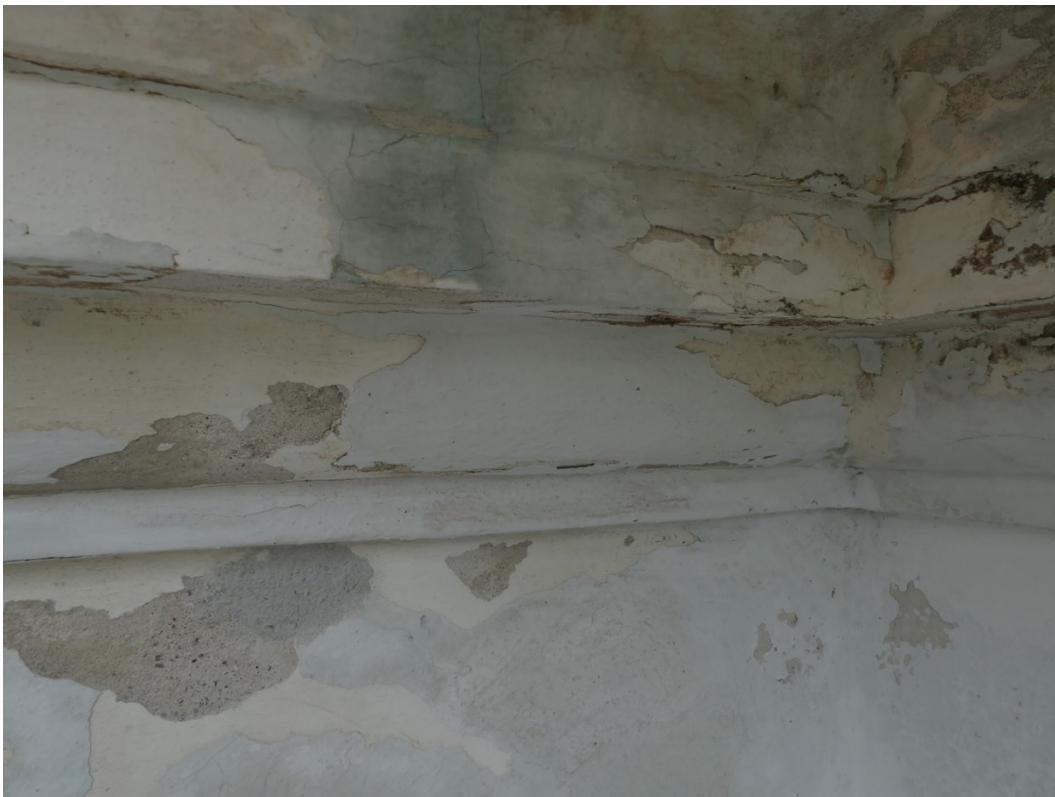
I hörnet mellan södra korsarmen och långhuset, mot söder, verkar det som att takfotsgesimsen i något skede varit gulmålad lika som fasaden.

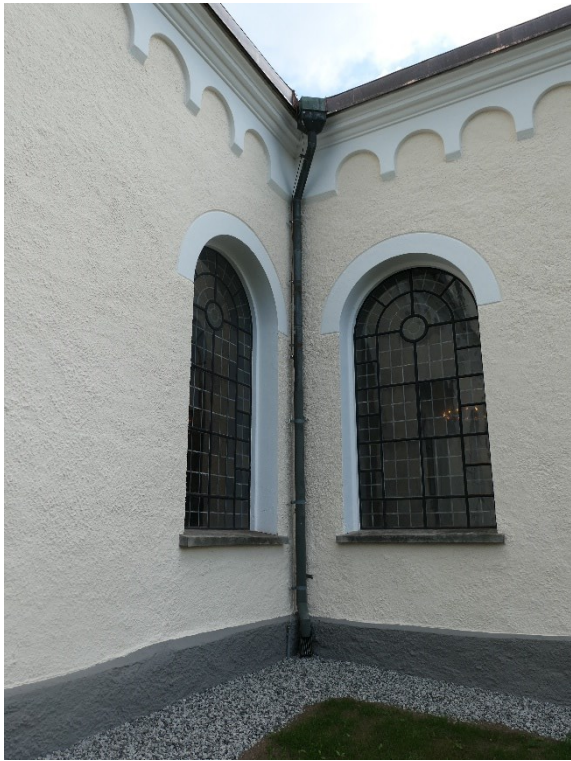
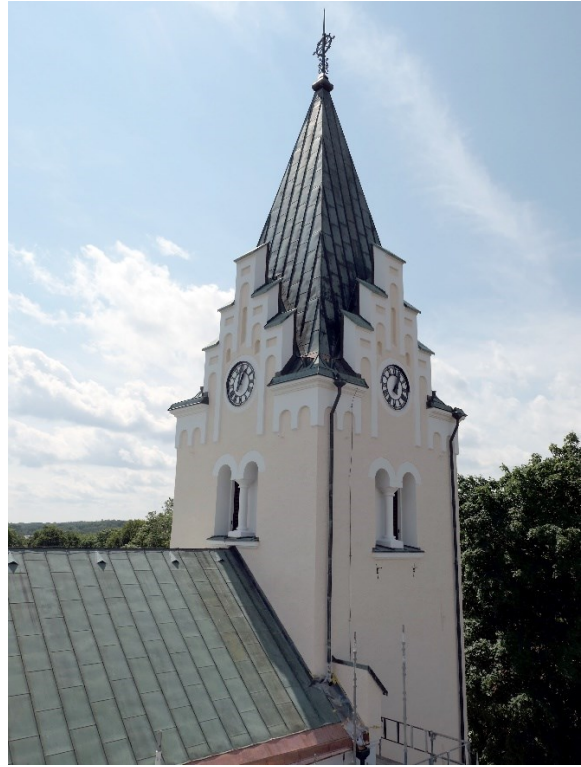
Mötet mellan långhus och norra korsarmen där det före åtgärderna var kraftig missfärgning. Höger: Tornets norra och östra sida.

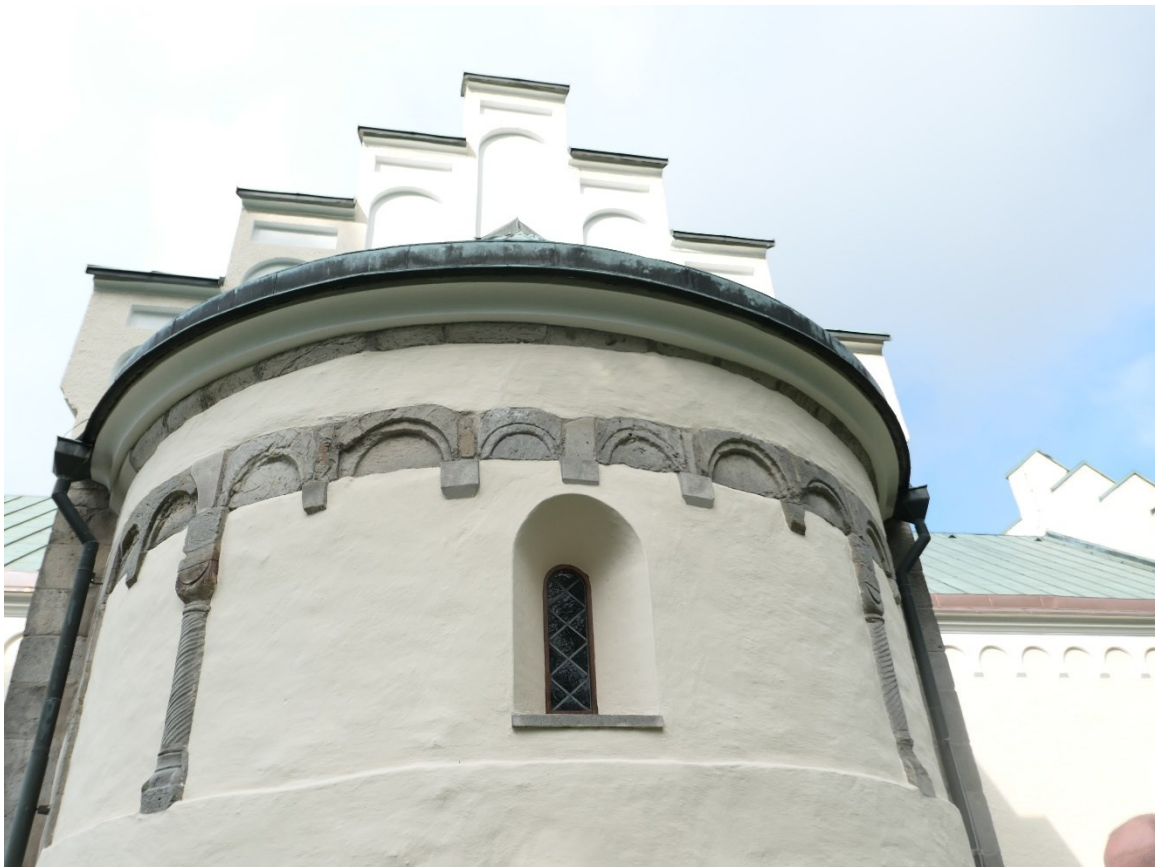
Absiden fasaden är lagad och målad. Fönstret är oljat.

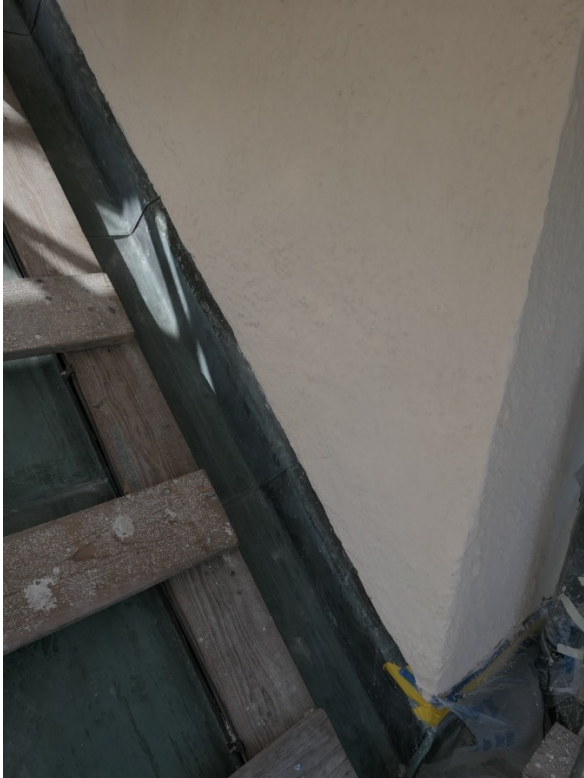
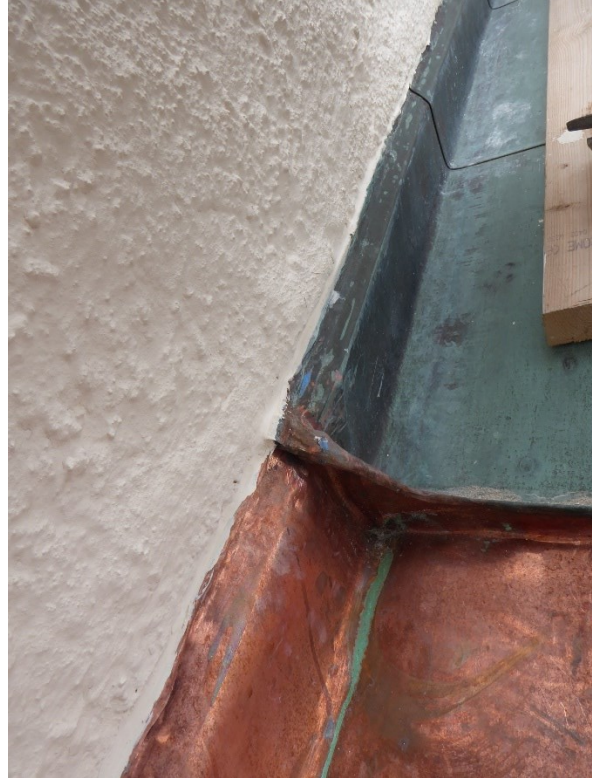
Exempel på anslutning befintlig plåt med putskant mot fasad. Höger: Mjukfog i anslutning mellan puts och plåt.

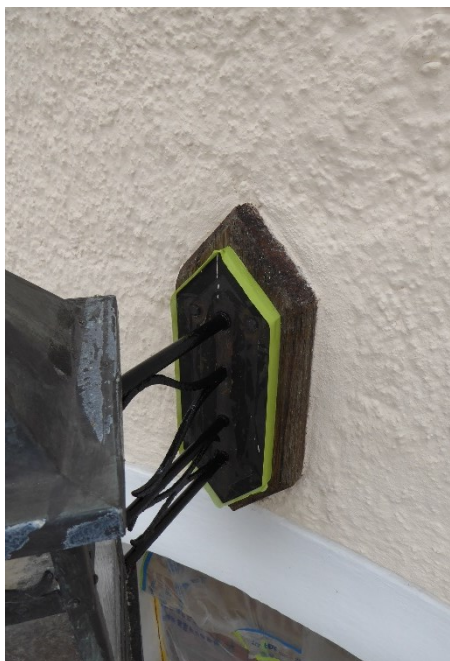
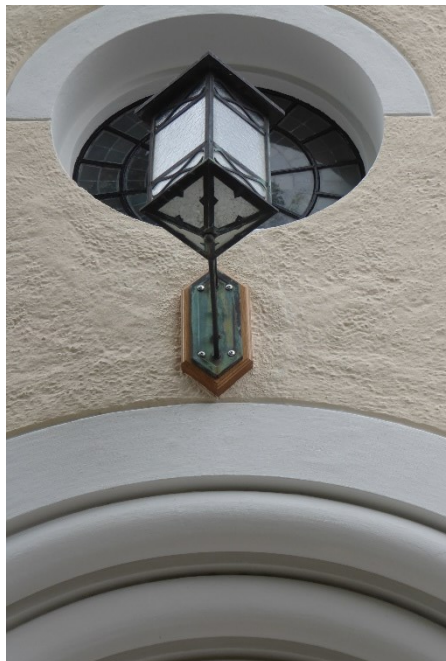
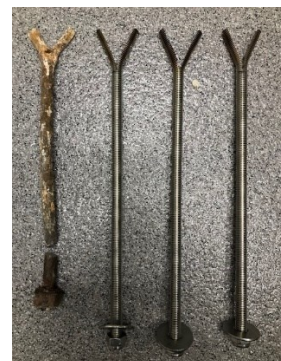
Armatursockeln på den utvändiga lyktan på norra korsamen mot väster rengjordes och ströks med olja. Armatursockeln till den stora lyktan som finns ovan huvudingången till kyrkan, i tornets västra fasad, var i dåligt skick och lyktan satt inte stabilt. Det fanns risk att lyktan skulle ramla ner. Av den anledningen beslöts att byta armatursockeln till en ny av ek och som har samma utformning som den befintliga. Den nya armatursockeln tillverkades av Åke Persson Bodå Snickeri, Nävelsjö, på uppdrag av Nils Stave Höörs församling. Infästning i murverket var tidigare med uppfläkta stänger som rostade. Ny uppfästning gjordes med syrafasta stänger. El till lyktan är draget inifrån kyrkan i det runda fönstrets nedre nisch (fönstret finns ovanför lyktan), el är omlagd och elkabel är inputsad i fönsternisch och fasad lika som före åtgärderna. Lyktan har återmonterats på den nya armatursockeln.

Lykta med rengjord armatursockel, norra korsarmen. Lykta med ny armatursockel. Återstod att ta bort tape och måla in skruvar vid fotograferingstillfället. Höger: gammalt och nya stänger för infästning av lyktan mot väster.

Lyktan ovan huvudentrén på tornets västfasad togs tillfälligt ner eftersom dess armatursockel av trä var i dåligt skick och den kunde riskera att falla ner. Ett nytt fundament tillverkades av ek i samma form som det gamla och lyktan återmonterades. Armatursocklarna till de båda övriga lyktorna rengjordes, oljades och behölls.

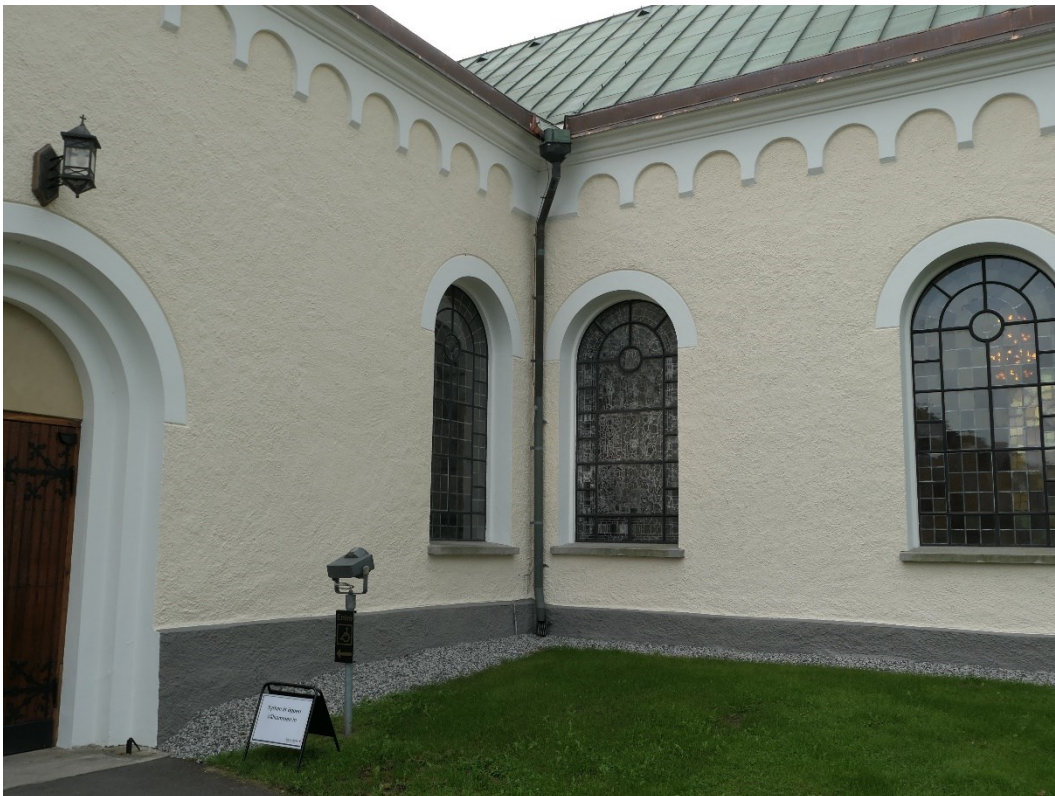
Möte mellan långhuset och norra korsarmen.

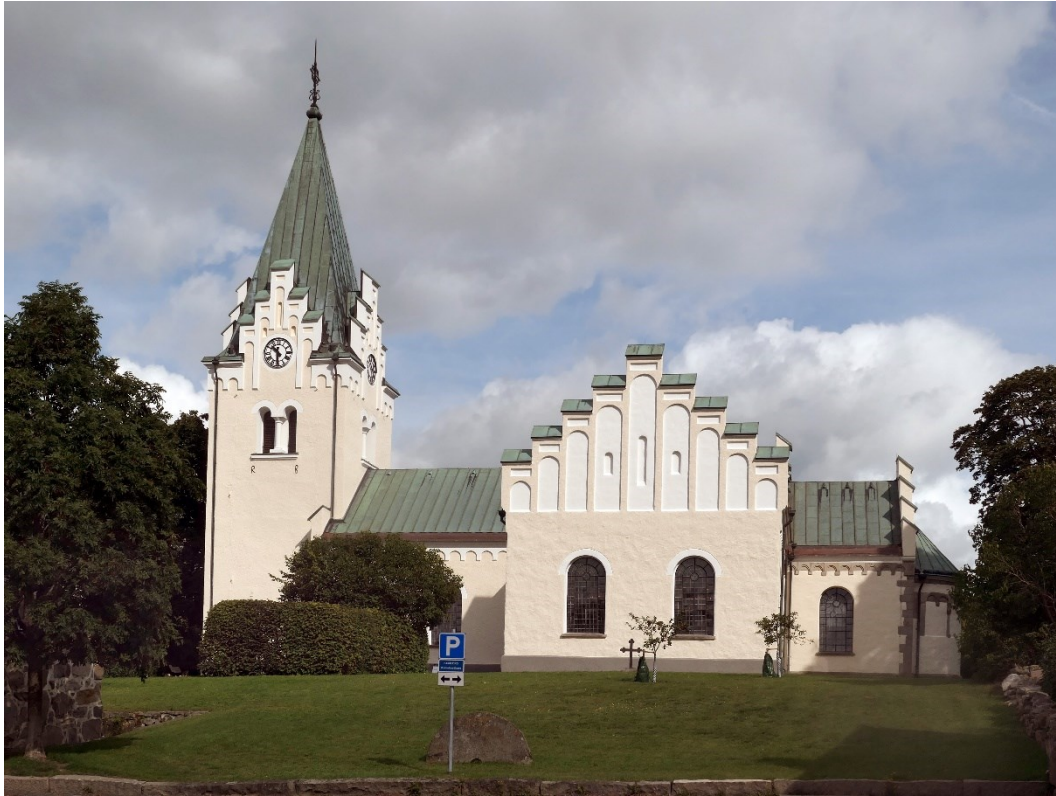
Kyrkan sedd från söder.

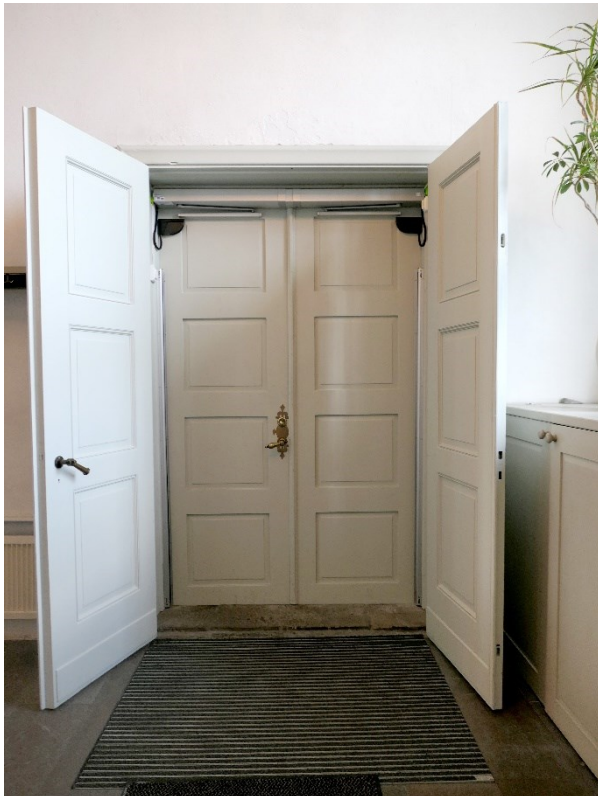
Ny dörrautomatik i norra korsarmen och i huvudentrén. Dörrarna är målade.

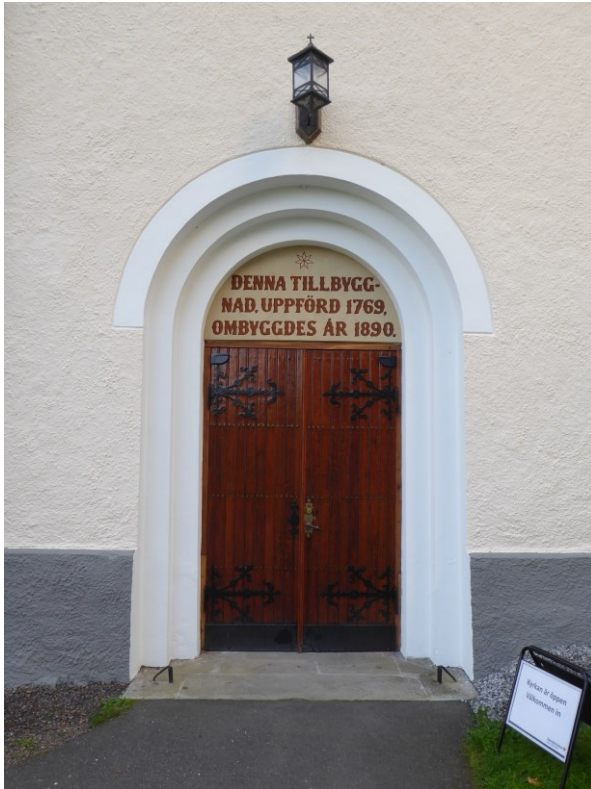
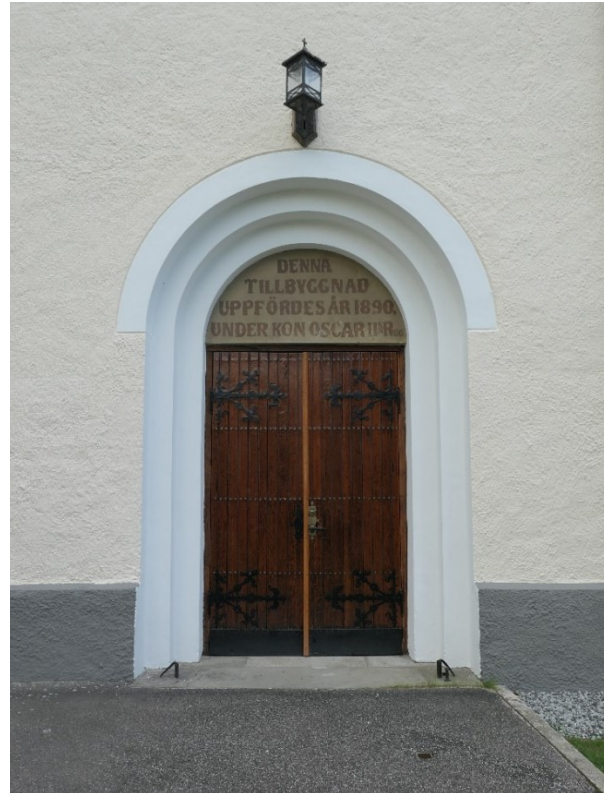
Norra korsamen med nymålad inskription och mindre trälagningar. Höger: Södra korsarmens dörr, ny slaglist.

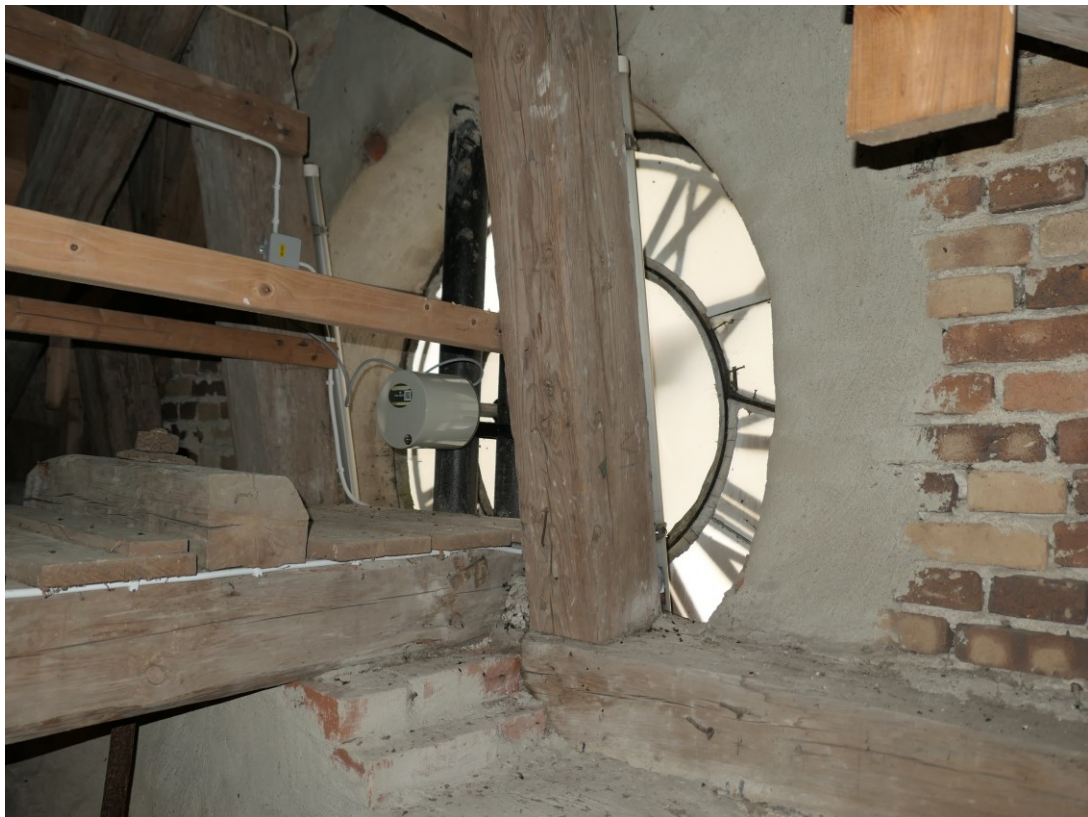
En av urtavlorna med ny motor.

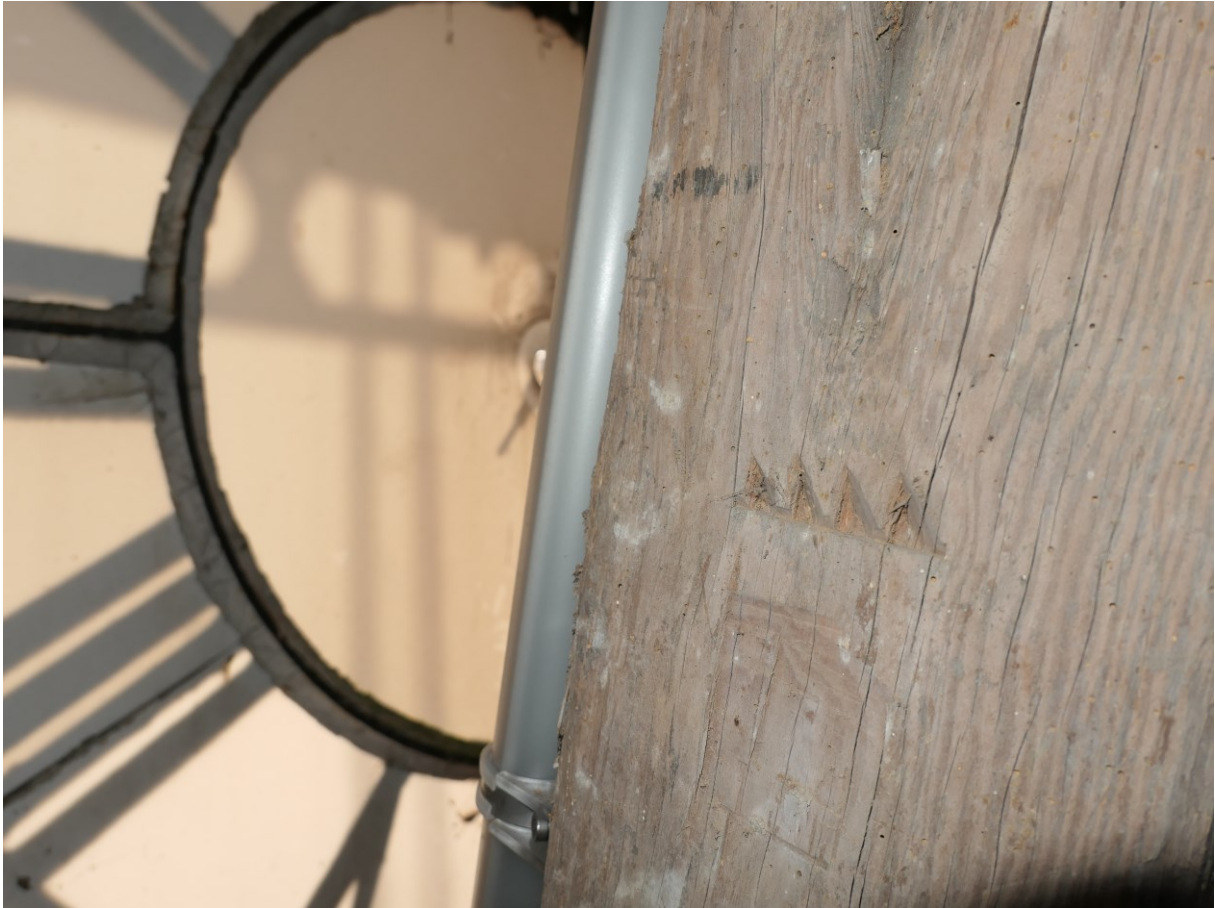
Klockvåningen, timmermansmärkning på sparrar.
