Tosterups kyrka

Tak- och tornrenovering, ombyggnad klockbock, fasadunderhåll
Tosterups socken, Tomelilla kommun, Skåne län
Antikvarisk medverkan/2022 och 2024
Carita Melchert

Titel: Tosterups kyrka
Författare: Carita Melchert
Kulturmiljörapport: 2024:16
Foto: Carita Melchert, Jens Ingvad, drönarfoto Smedstorps församling
Omslagsbild: Tosterups kyrka augusti 2024
Upphovsrätt: Där inget annat är angivet, enligt Creative Commons licens CC BY

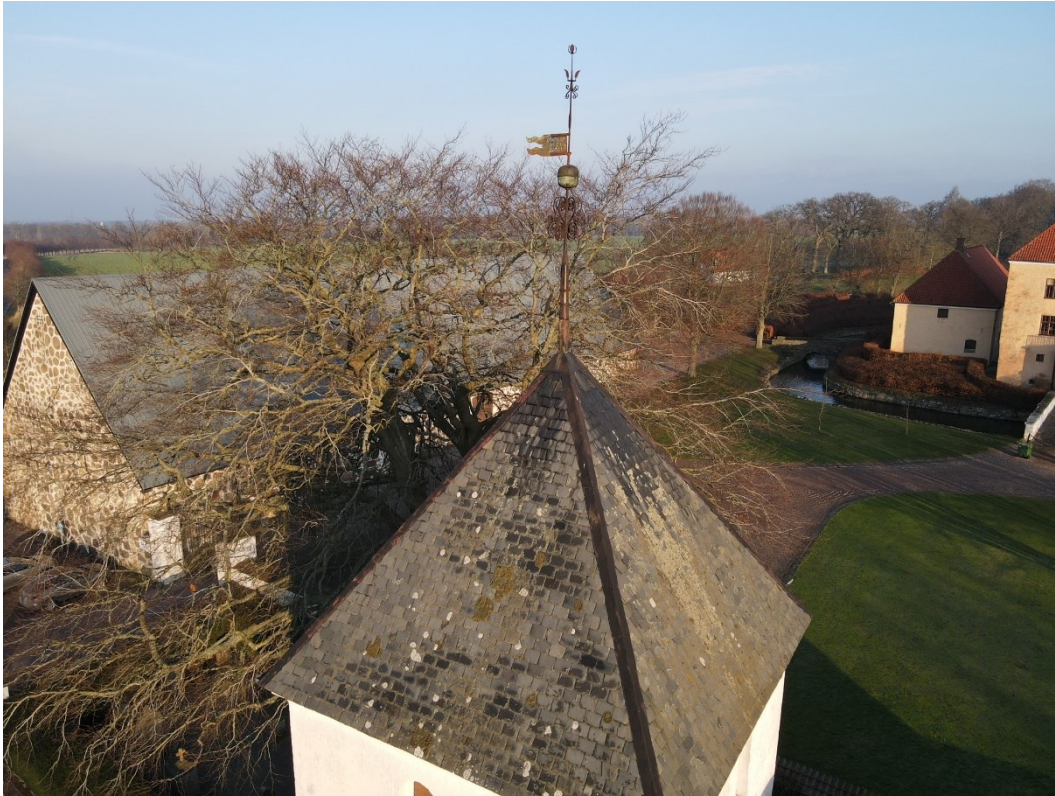
Spiran på torntaket före nedmontering. Drönbilder.

Spiran togs ner och har underhållits på verkstad. Järnet har rengjorts, rostskyddsbehandlats och målats svart. Lagningar på metallen har utförts med lämpliga bitar av gammalt välljárn. Kopparklotet har rengjorts maskinellt med borste i rostfritt på vinkelslip samt manuellt med handborste. Härefter har ytan rengjorts med putsduk för att återfå lite mer glans i ytan. En omgång linoljevax är struket som lite väderskydd. Spiran återmonterades på spirstocken. Spiran har fyra "medar" som går ner längs med spristocken. Medarna är bultade med fransk skruv i spristocken. Spirans infästning är tätad med plåt över takpappen. Håltagningar vid infästningarna är tätade med mjukfog. Den gamla plåten som fanns före åtgärderna var lödad och hade släppt. Den gamla spristocken stod ur lod medan den nya har utförts så rak som möjligt. Spiran är inlodad och är rakare än tidigare, men eftersom torntaksstrukturen inte är helt rak/i lod är det inte möjligt att få hela konstruktionen exakt rak.

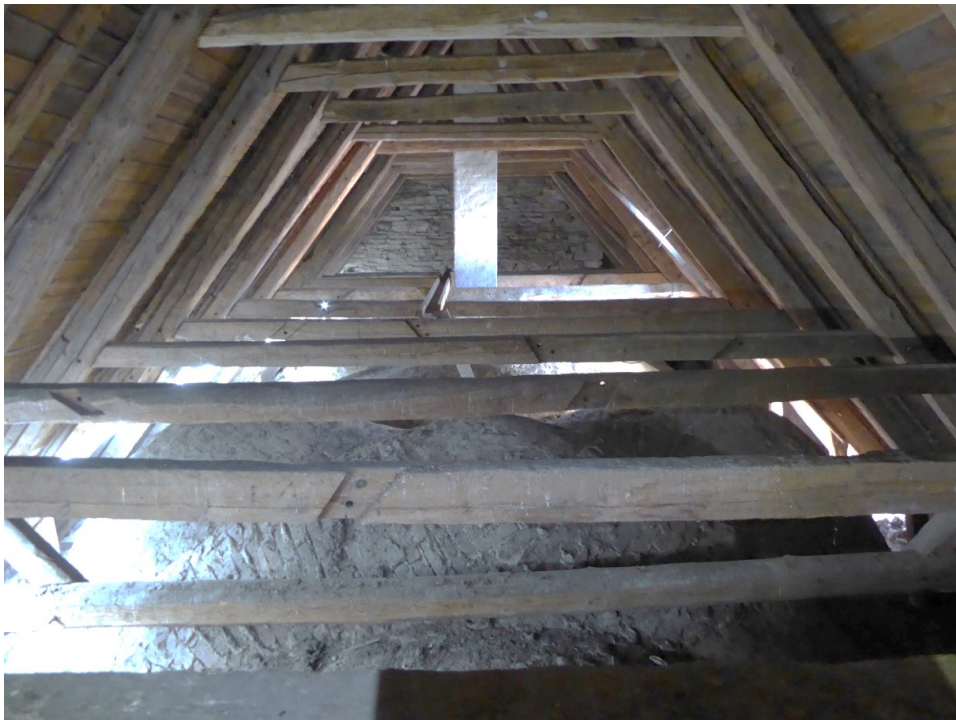
Långhuset före åtgärder och under arbete.

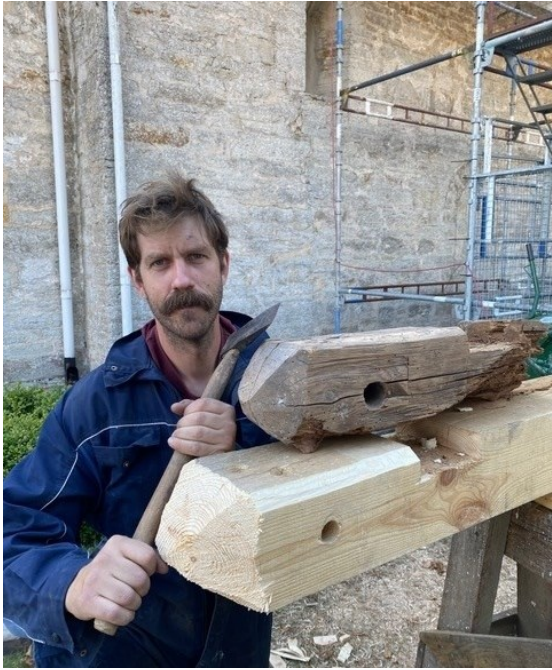
Efter åtgärder K5 S, tass, inre och yttre lejd. Tass bilad efter befintlig som förlaga.

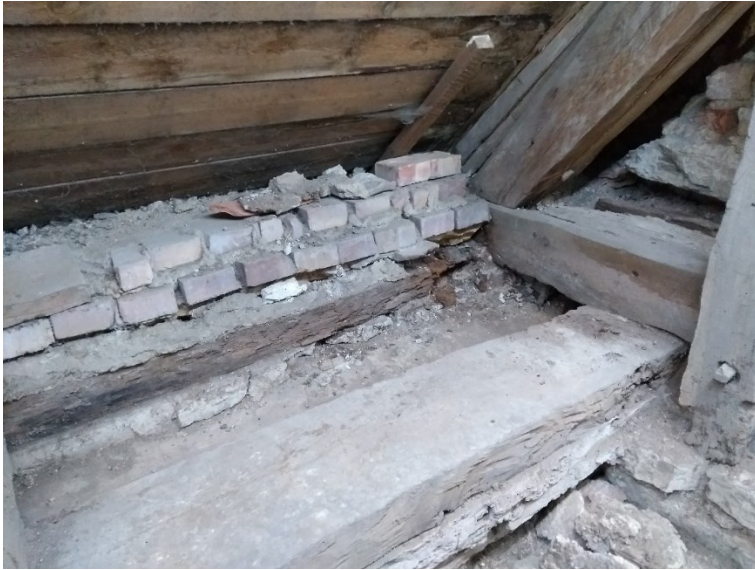
Före och efter åtgärder. Norra sidan vid östra gavelväggen, skadade lejder skarvades, en ny tass samt tegel som togs bort men sparas på vinden.

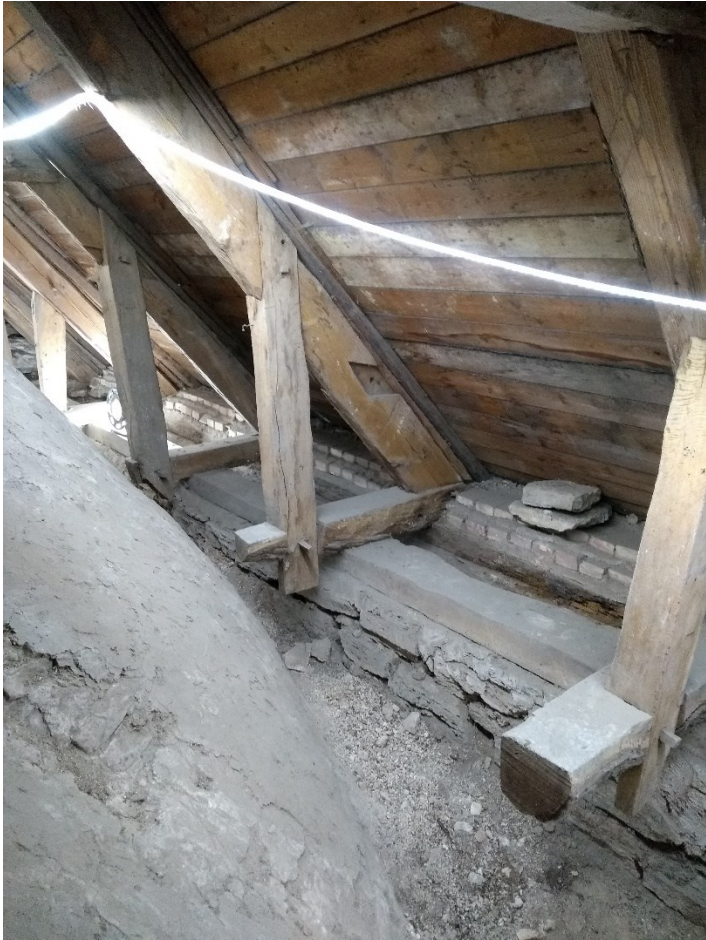
Södra yttre lejden partiellt rötskadad. Före och efter åtgärder.

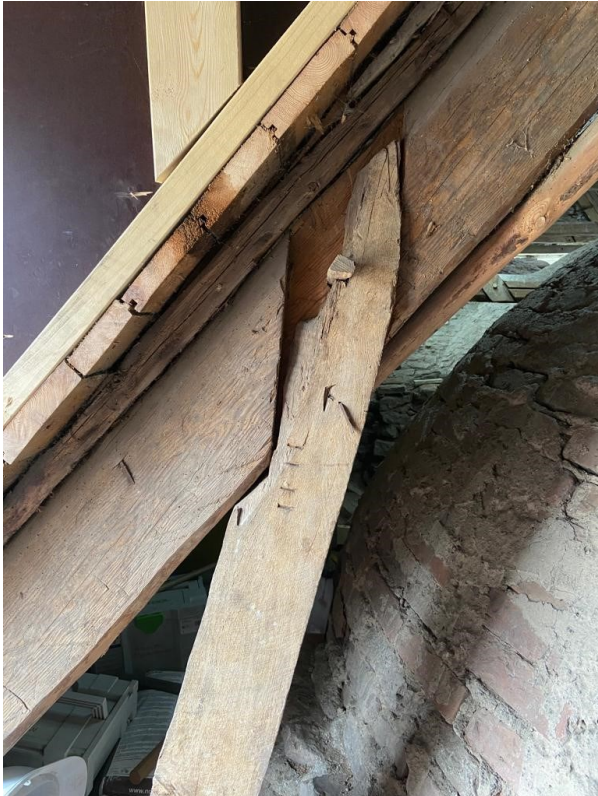
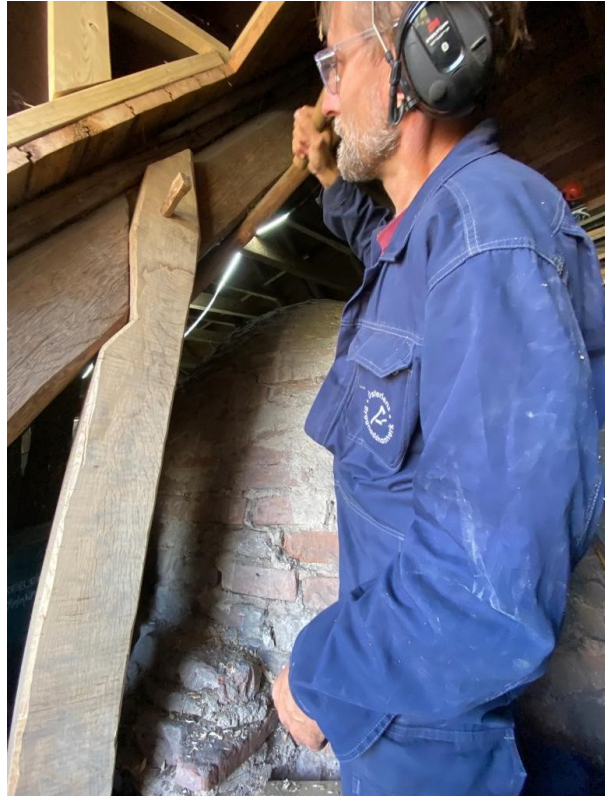
Skadat stödben som ersatts.

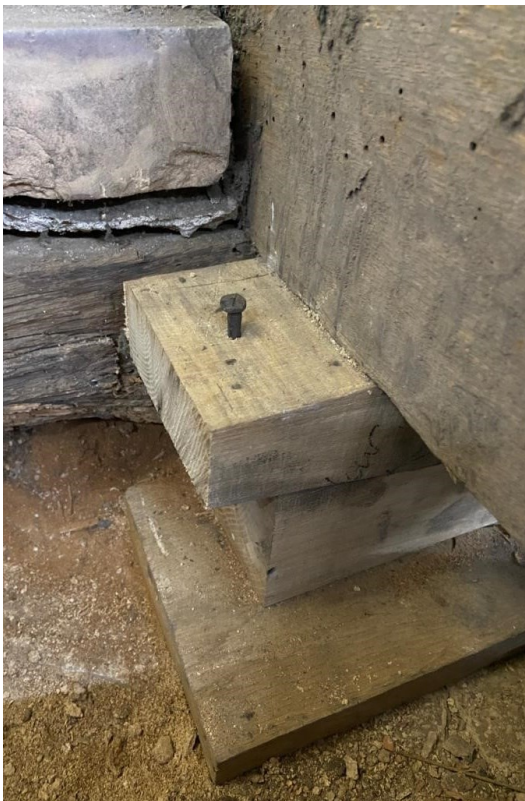
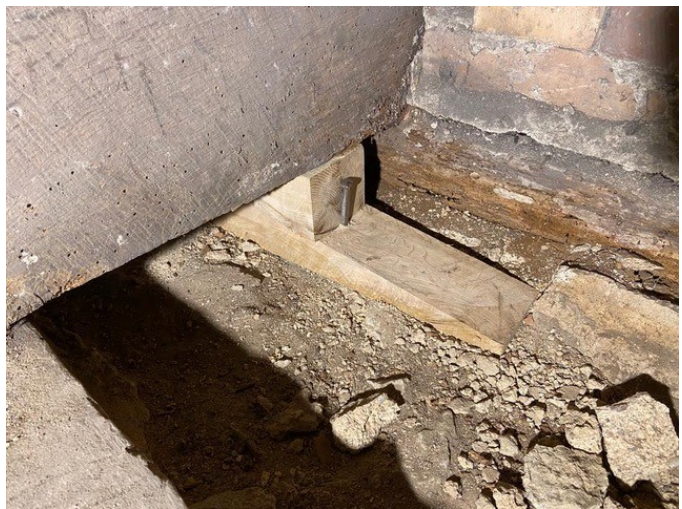
Exempel på kilar under tassar.

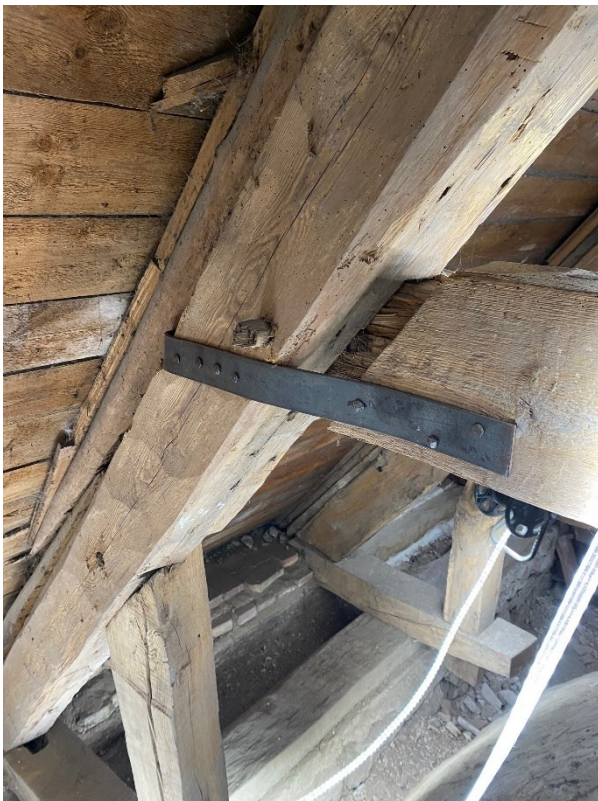
Efter åtgärder. Ett plattjärn vid hanband.

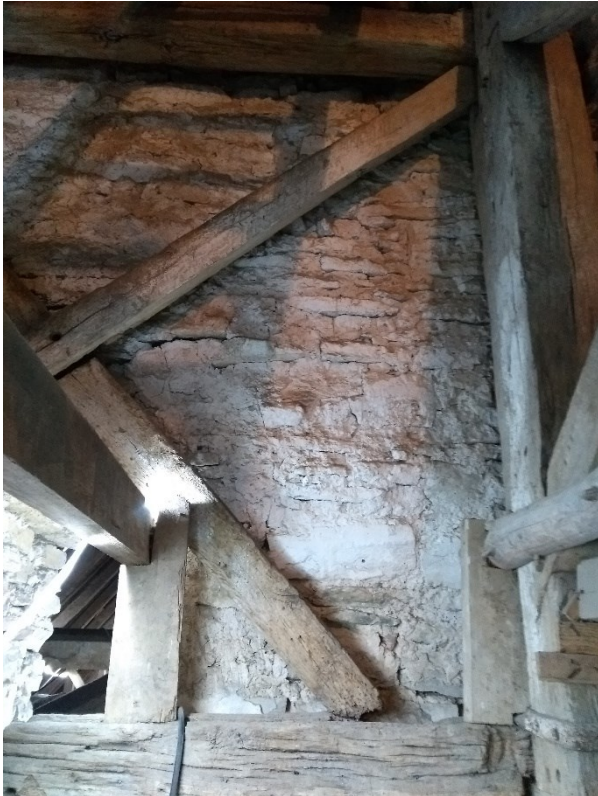
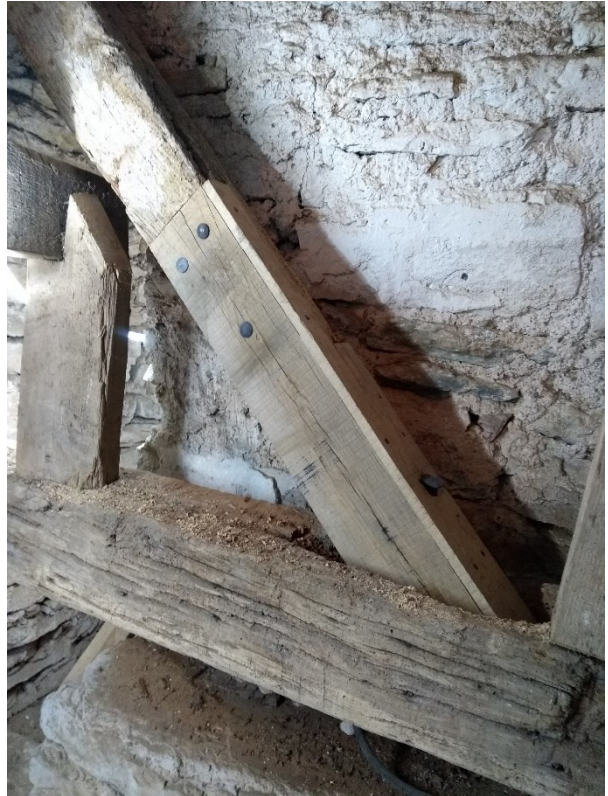
Tornets snedsträvor vid öppning mot långhus, mot öster. Före åtgärder övre vänstra bilden. Övre högra bilden och nedre bilden är efter åtgärder.

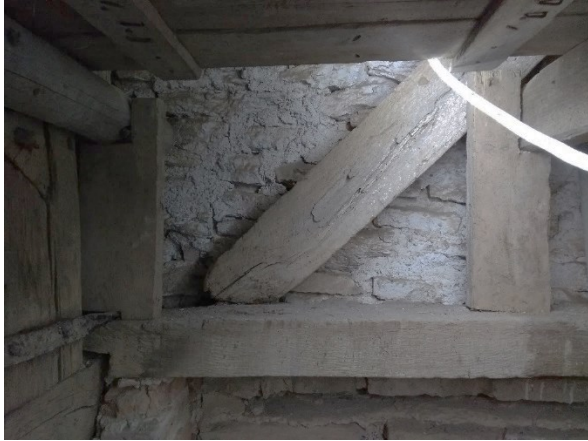
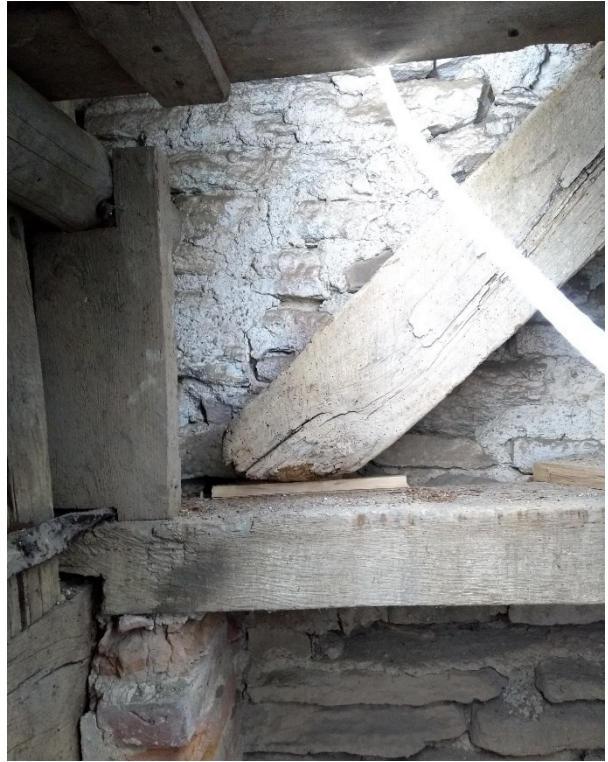
Före och efter åtgärder. Tornet snedsträva mot väster, ny ekplanka under stödben.

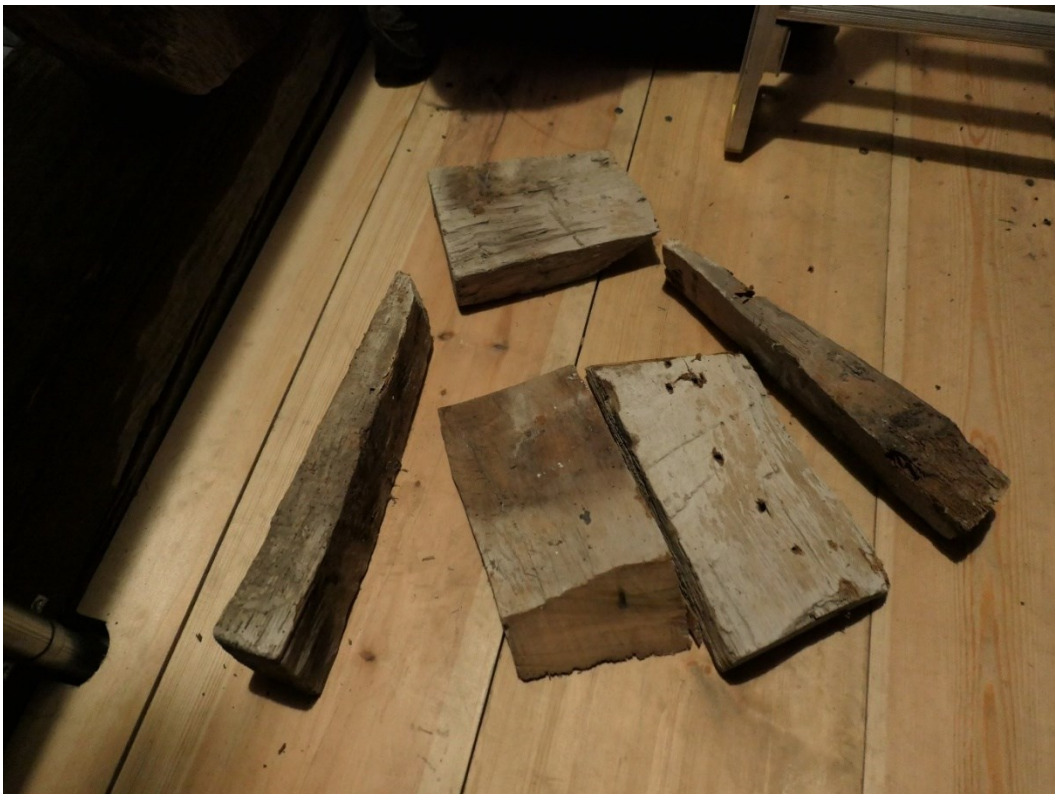
Klockbockens och klockaxelns konstruktion riskerade vid ringning orsaka allvarlig sprickbildning i murverket. Vid besiktning av klockorna och klockbocken konstaterades att bocken är uppkilad mot ytterväggarnas murverk och det har successivt fallit ner bruksrester mellan klockbock och mur. Vid ringning rör sig klockbocken och trycker direkt mot murverket vilket kan orsaka sprickbildning och i värsta fall ras. Klockbocken ska stå lös från yttermurarna och i sig själv vara stabil men ha en viss rörelseförmåga. Klockaxlarna bedömdes behöva bytas ut från rak till så kallad vinkelaxel för att minimera klockornas pendelkrafter ner i klockbocken.

Nytt golv på klockvåningen och kilar som tagits bort mellan klockbock och murverk.

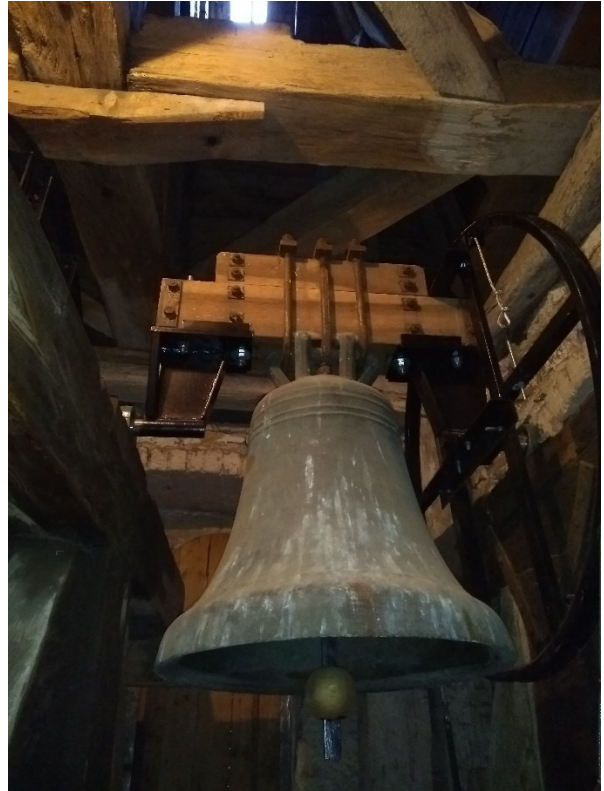
Vinkelaxel är monterad och ny kläpp.

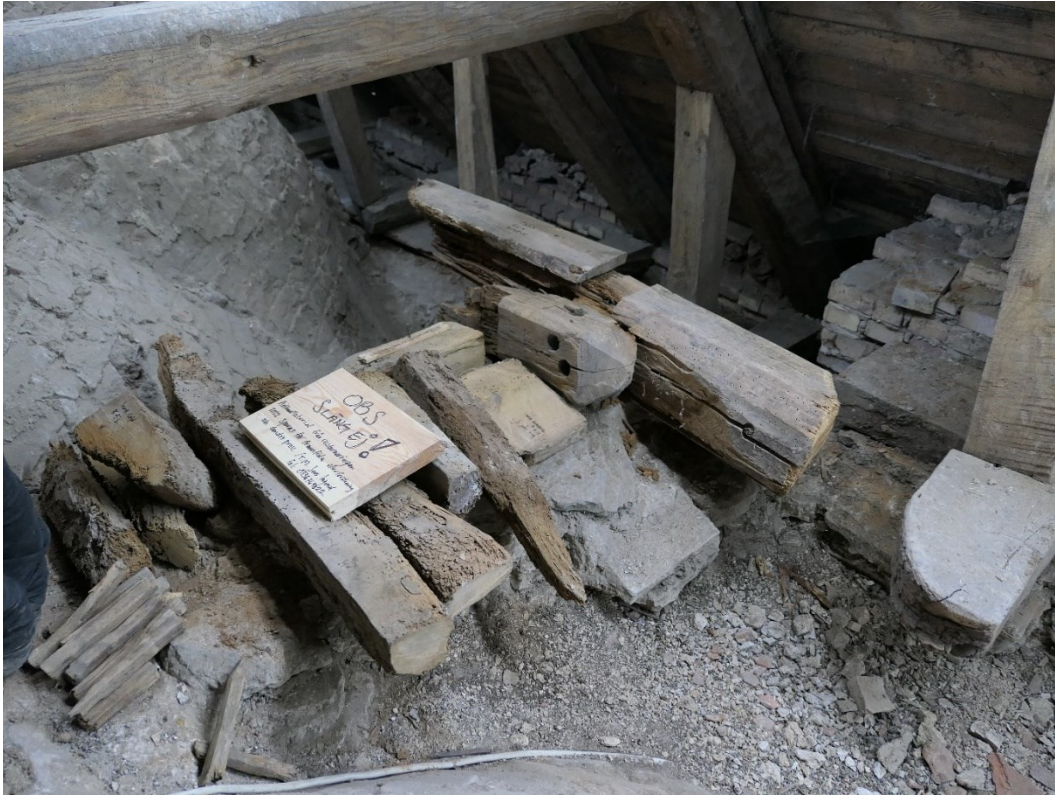
Virkesdelar som sparas på vinden. Dendrokronologisk datering kan göras vid annat tillfälle.

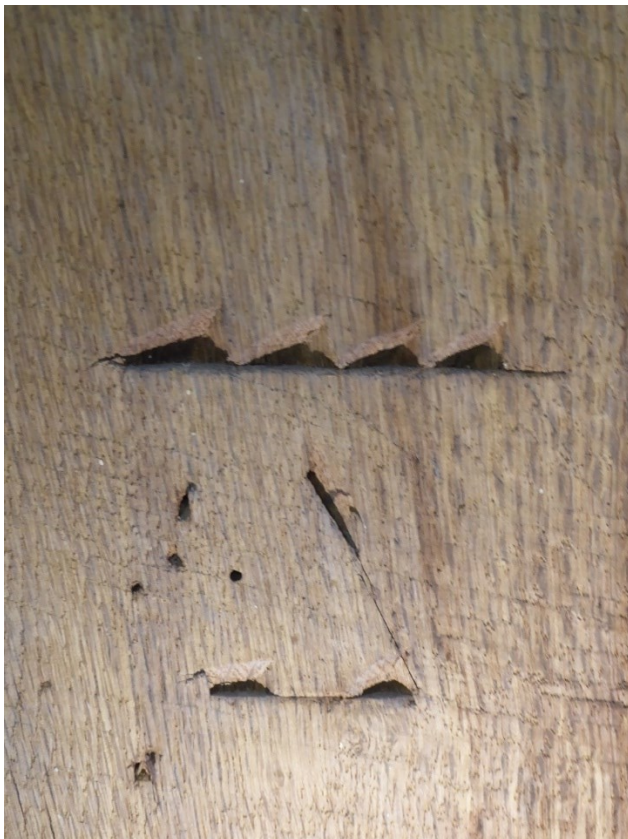
Exempel på timmermärkningar, dessa har inte påverkats.

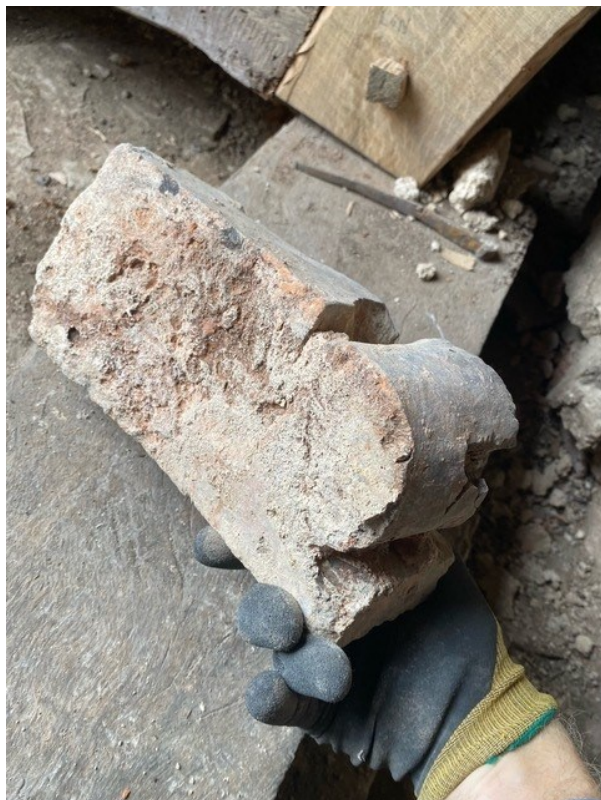
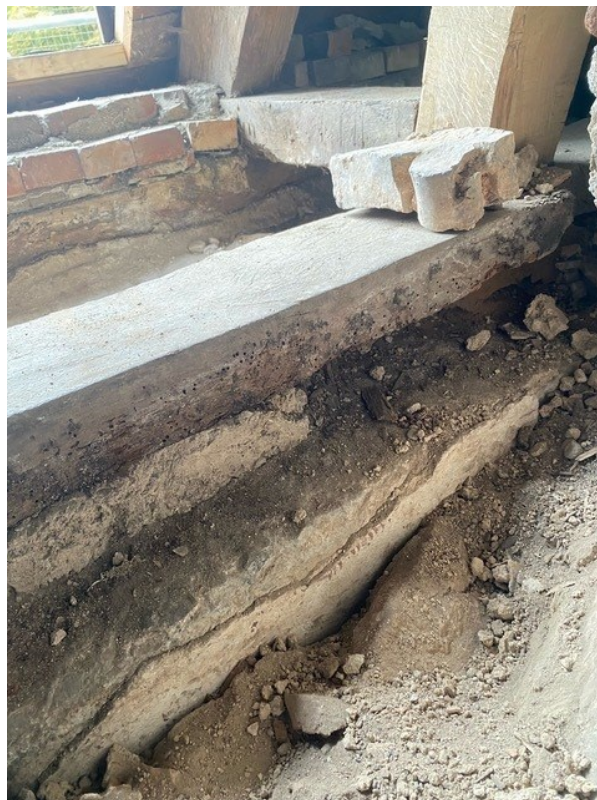
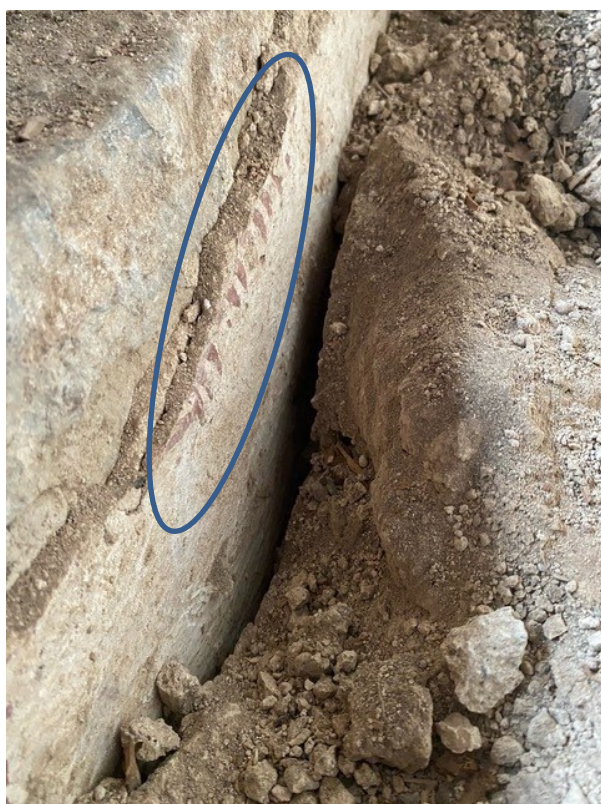
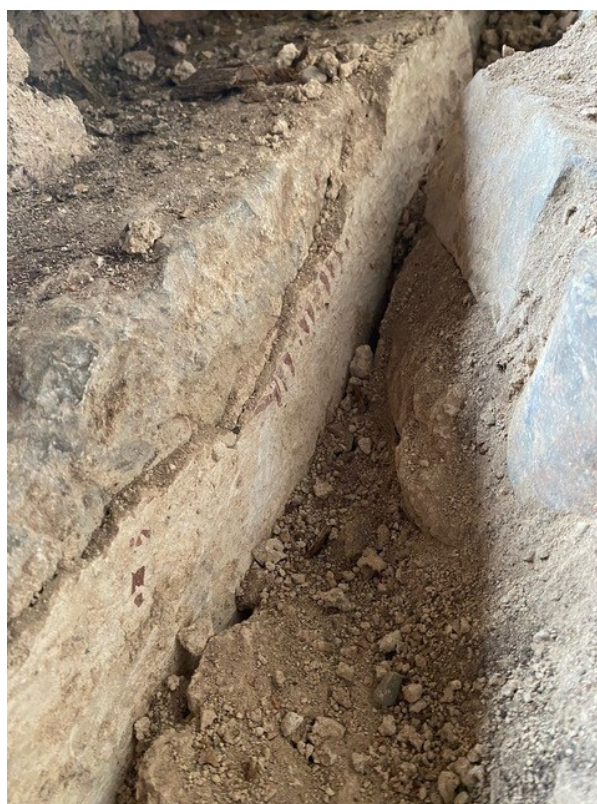
Profilerad tegelsten samt medeltida röda penselstreck funna mellan sparrarna L5 N - L6 N.

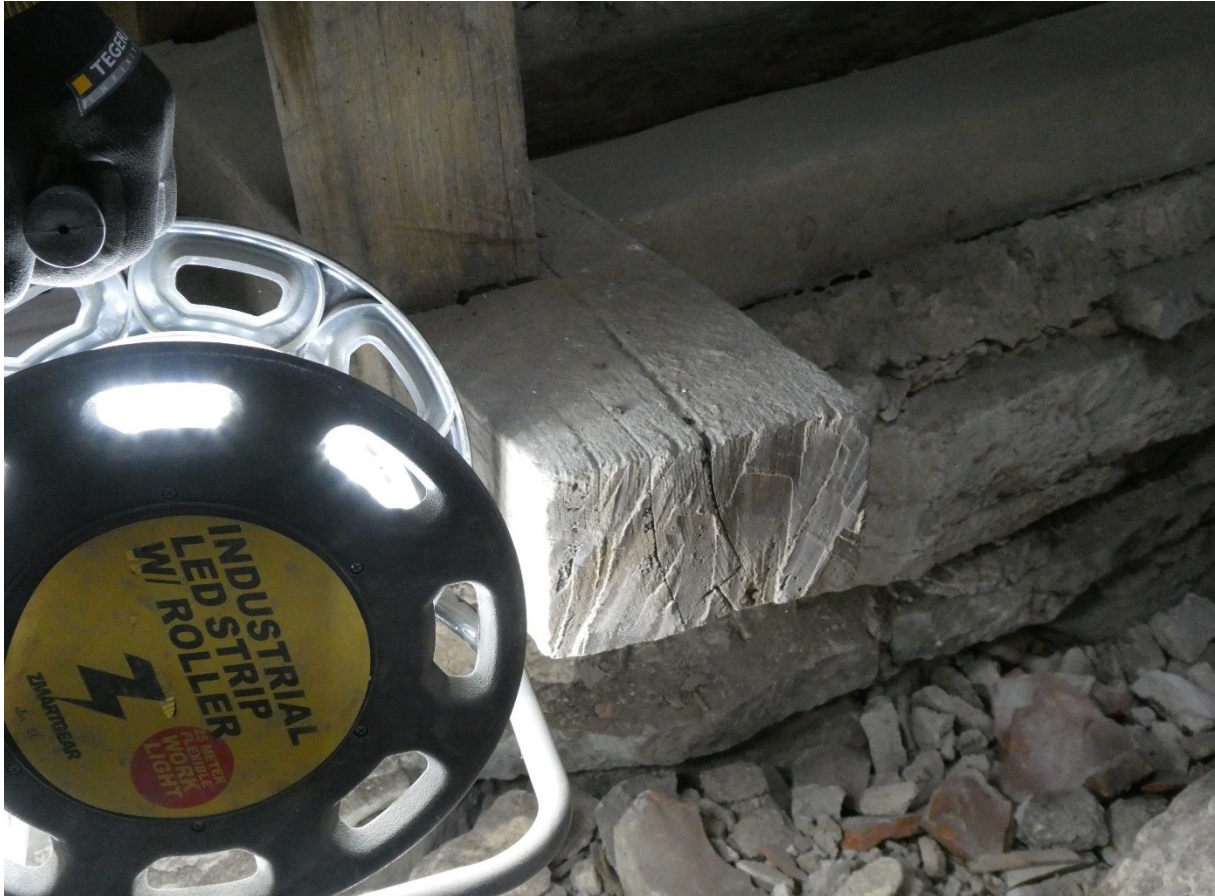
Tass kapad med yxa. Det är oklart om valven slogs 1598 samtidigt som kyrkan breddades, då borde inte takstolarna i korets gavelröste skilja sig från långhuset? Det ser möjligen ut som att valven är slagna senare och att man då sporadiskt kapat tassarna med yxa efter var valven hamnat samt flyttat hanband så att de passar med valvens höjder. Då hanband och timmerhaken inte ligger i linje med varandra kan det tyda på att man flyttat hanband i samband med att valven slogs. Troligt är saxsparren i korets gavelröste från 1598, och att takstolar i kor och långhus sett ut så fram tills dess att de anpassats och ändrats när valven slagits.

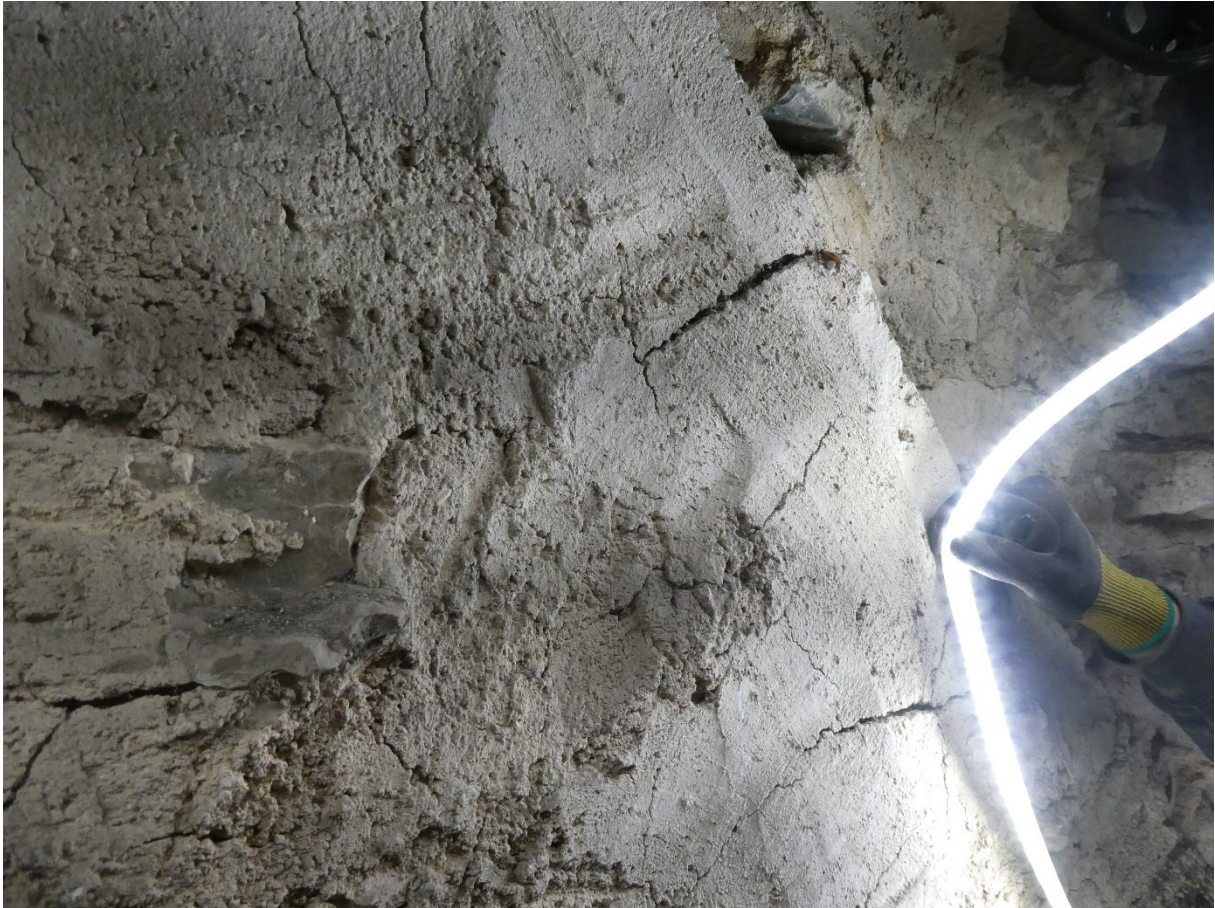
Vid korets gavelröste. Bruket har kastats upp och sporadiskt på sina ställen dragits av med slev eller snut. På valven har man glättat bruket med mindre slev likt tungslev, foto nedan, men här på muren har man använt större slev eller karnitz / bräda / att dra av bruket med och inte brytt sig om att skura / glätta bruket.

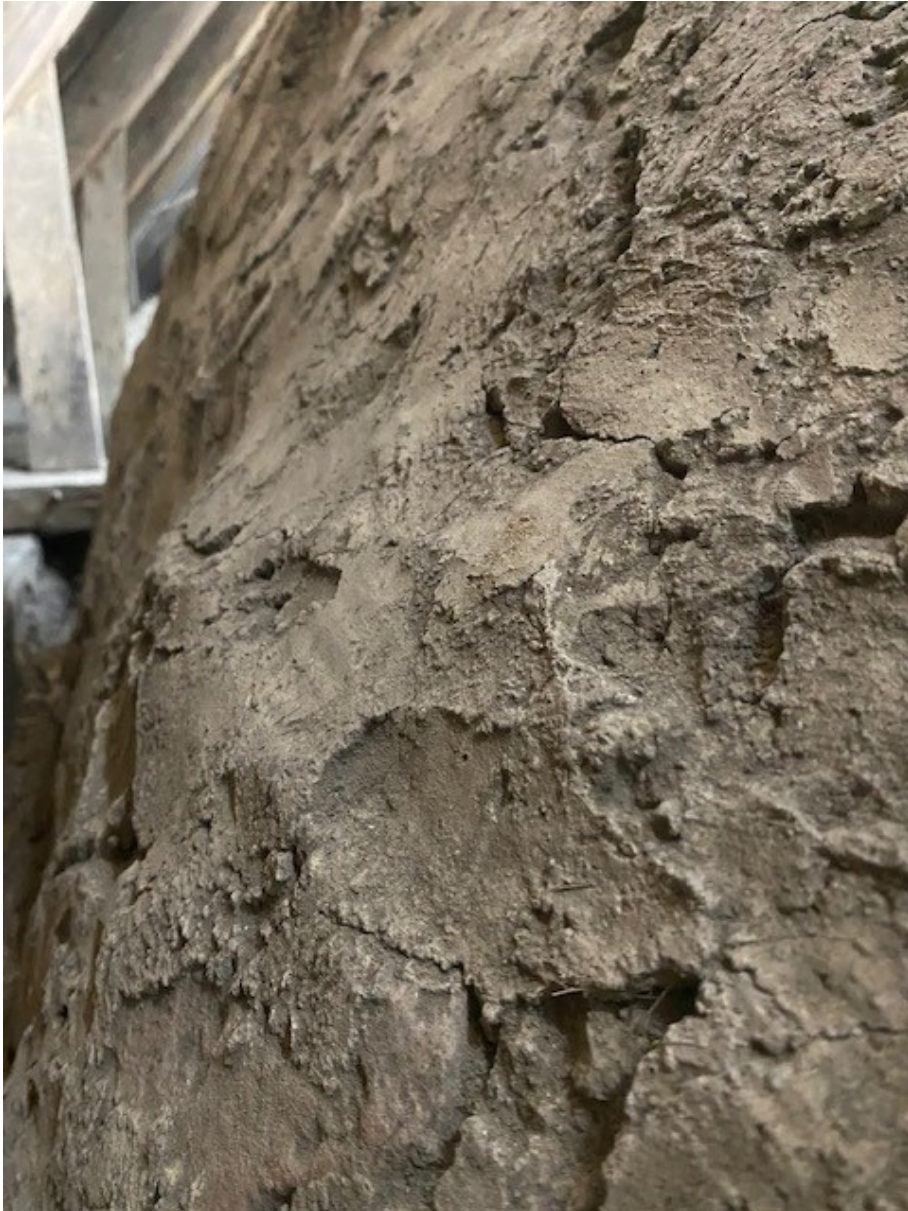
Valv L5 N. Bruk glättat med mindre slev likt tungslev. Liknade bruk likt beskrivet ovan. Observera att båda bruken endast är okulärt bedömda av hantverkare.

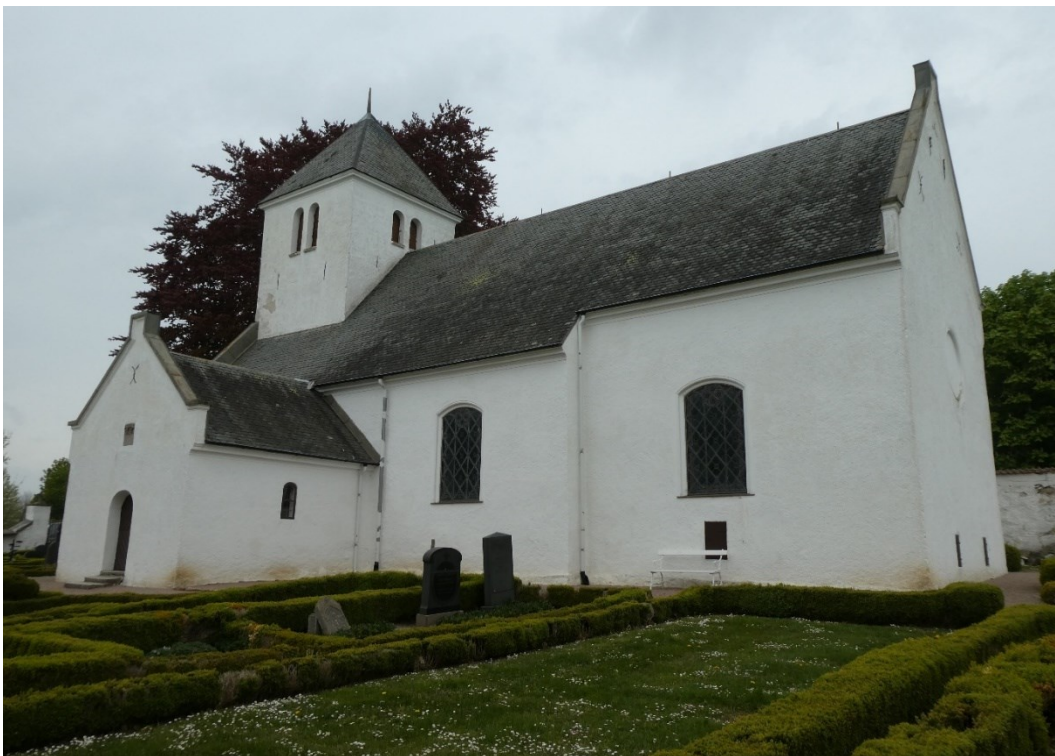
Före åtgärder. Kyrkan sedd från sydost.

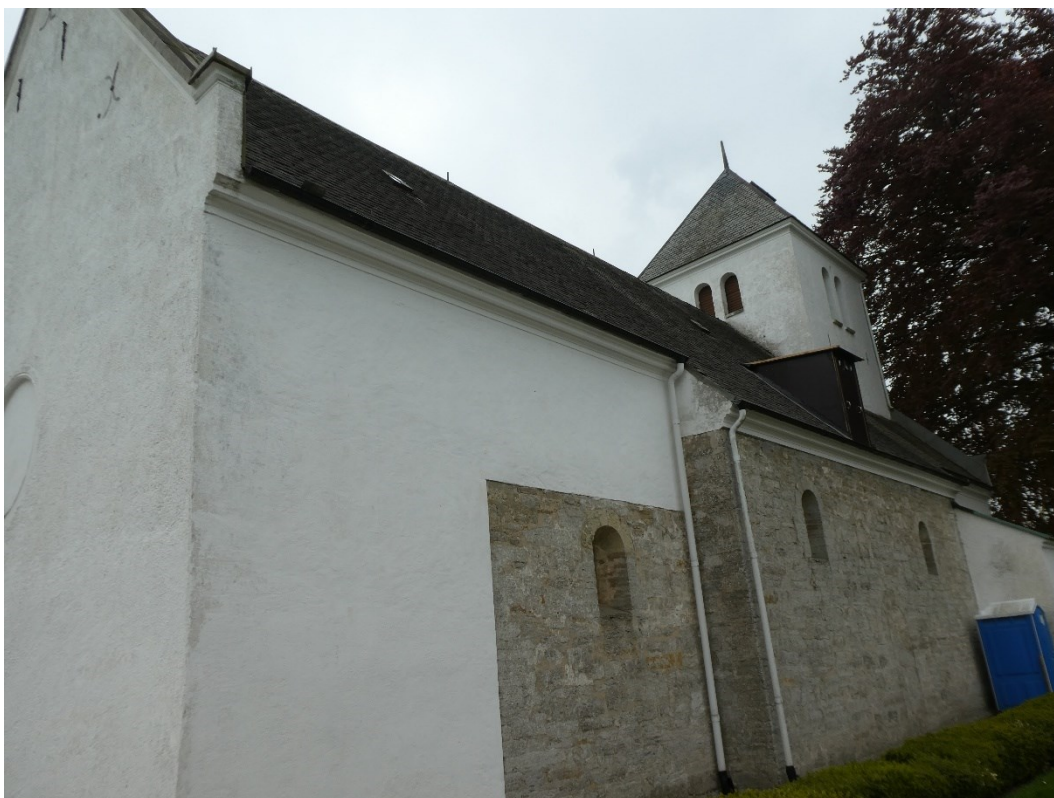
Före åtgärder. Kyrkan sedd från nordost, synligt medeltida murverk. På bilden syns den tillfälliga tackupan som byggdes för etapp 1 samt de takfönster som togs bort.

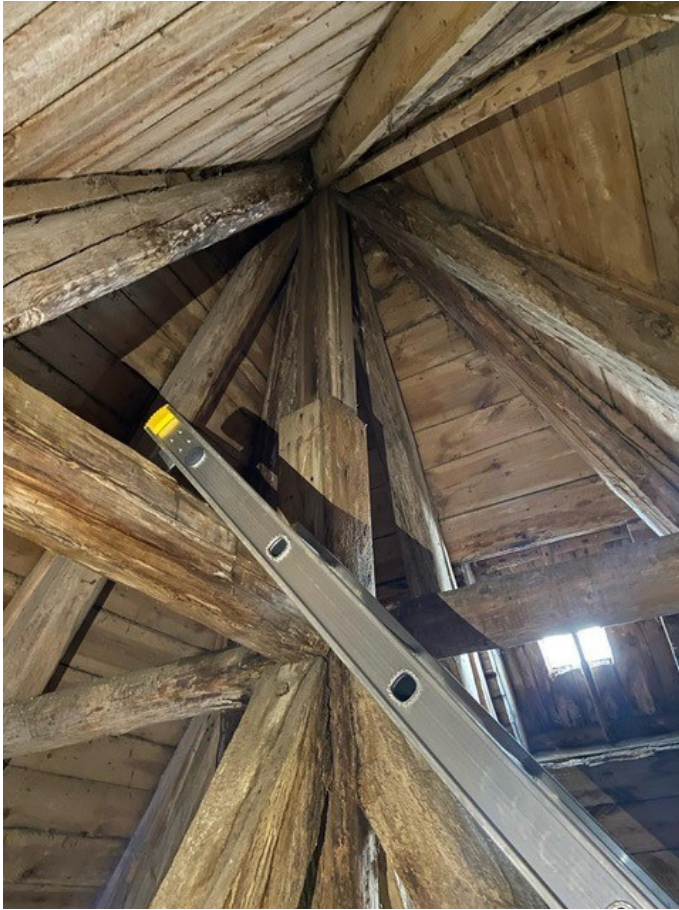
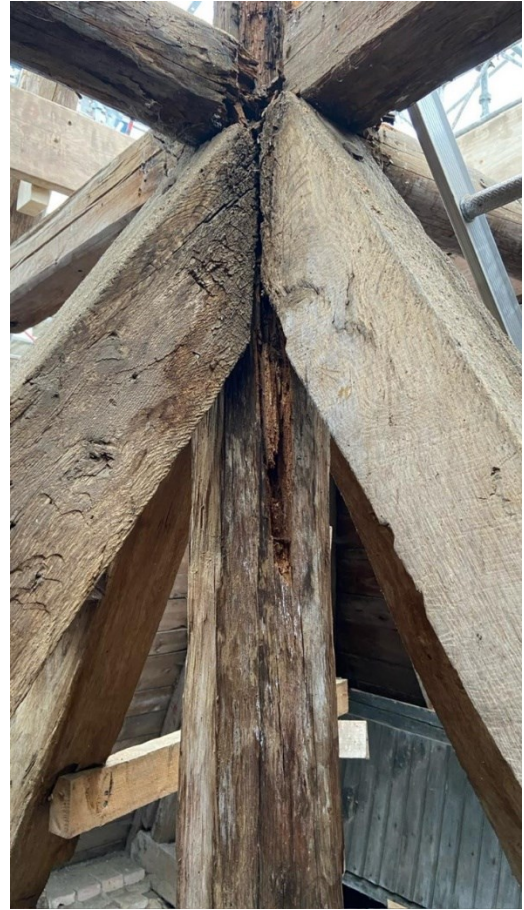
Före åtgärder. Spirstock, sparar och hanband. Foto Jens Ingvad.

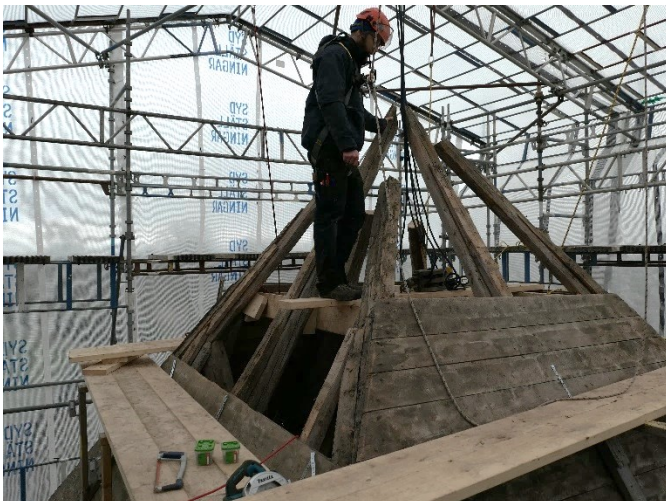
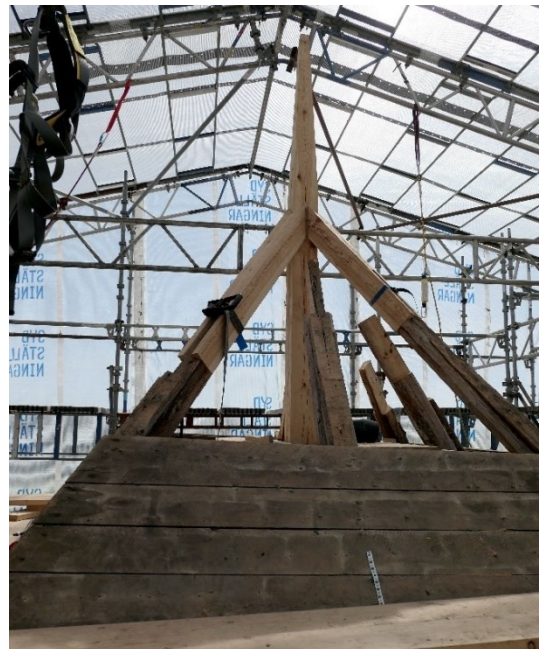
Spirstocken har tagits ner och sparrar kapas, på bilden Jens Ingvad. Ny spirstock och skarvade sparrar.

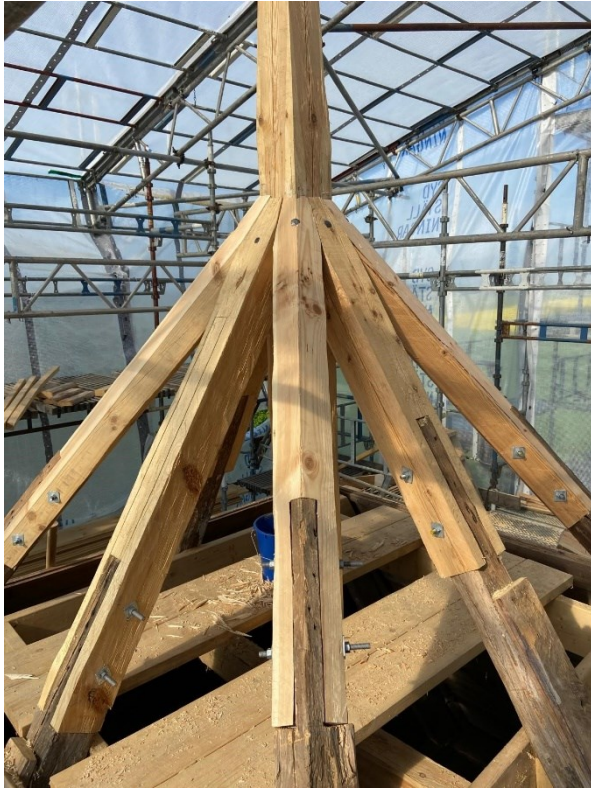
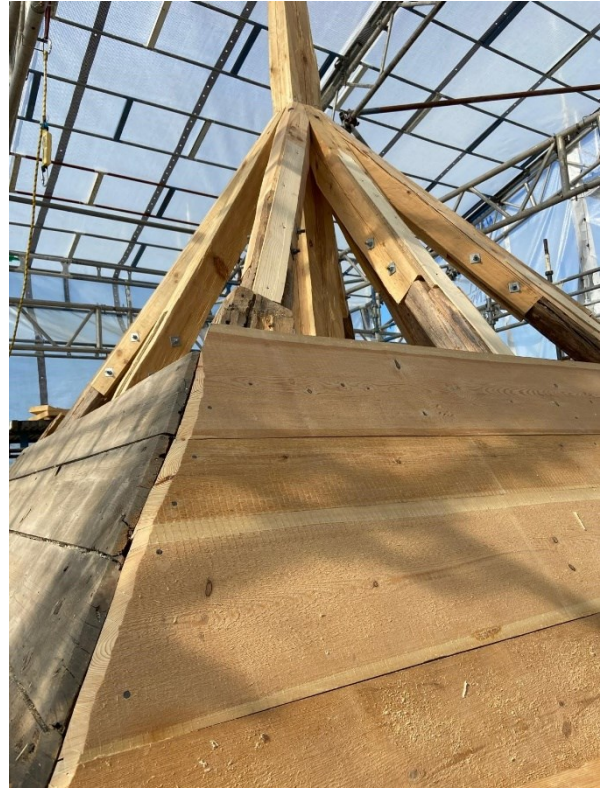
Skarvade sparrar och läggning ny underbrädning. Foto: Jens Ingvad.

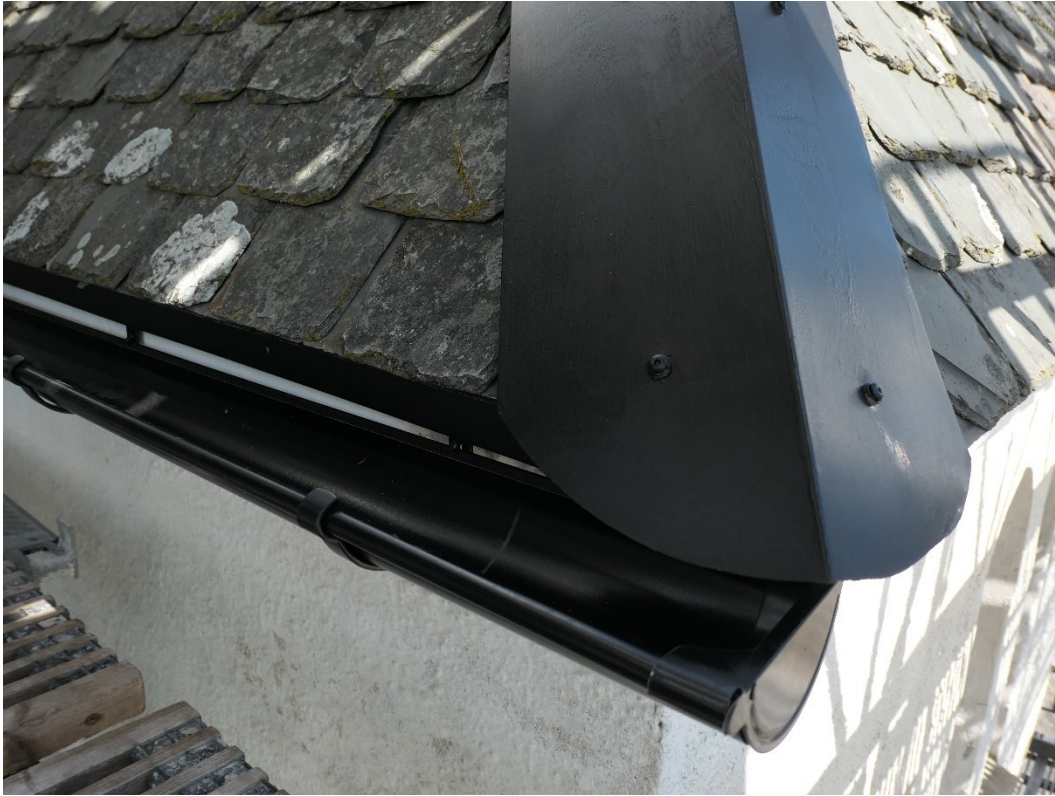
Ny nockplåt och hängränna på tornet.

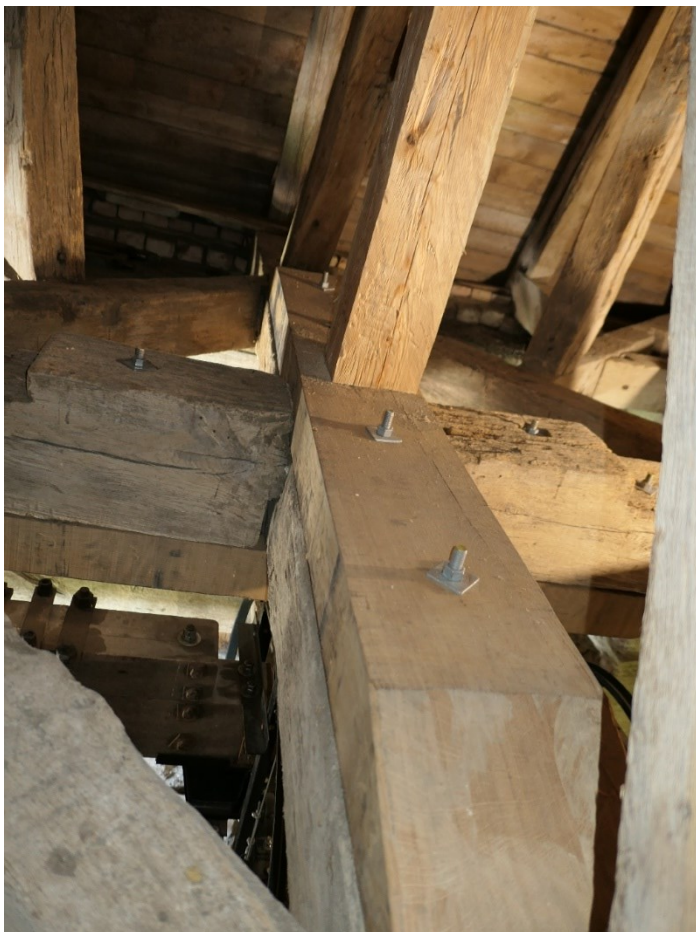
Efter åtgärder. Skarvade sparrar, ny spristock samt nya hanband. Panelen är partiellt bytt. I panelen ser man även håltagning för en av de nya små ventilerna. Ny stege är förankrad så att man når ända upp tillnock.

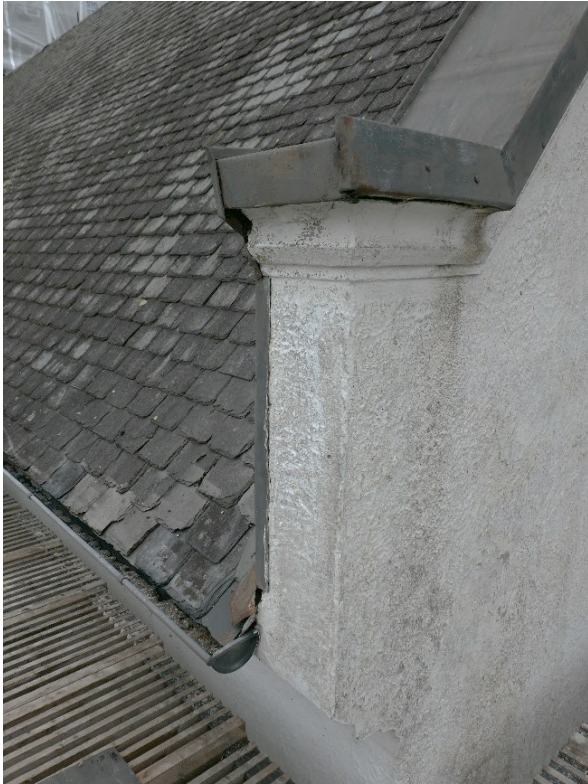
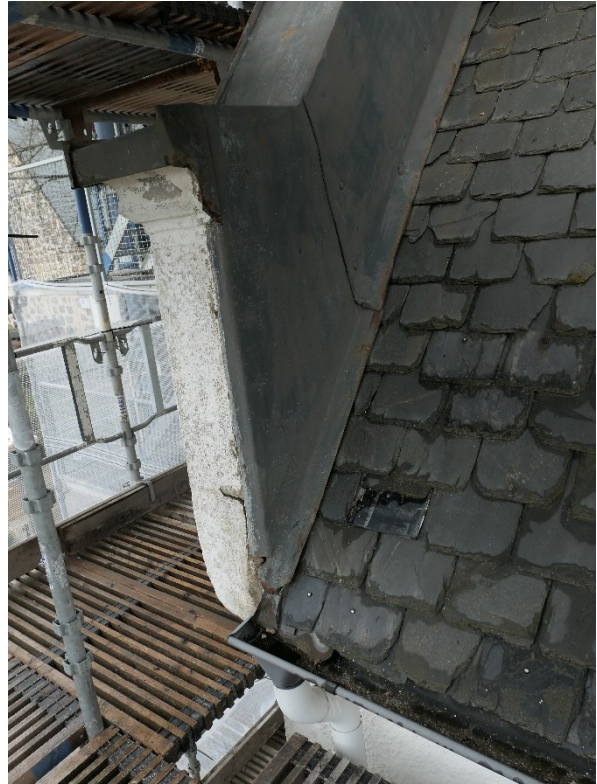
Före åtgärder. Vapenhusets tak och möte med långhustaket.
