Tosterups kyrka

Tak- och tornrenovering, ombyggnad klockbock, fasadunderhåll
Tosterups socken, Tomelilla kommun, Skåne län
Antikvarisk medverkan/2022 och 2024
Carita Melchert

Titel: Tosterups kyrka
Författare: Carita Melchert
Kulturmiljörapport: 2024:16
Foto: Carita Melchert, Jens Ingvad, drönarfoto Smedstorps församling
Omslagsbild: Tosterups kyrka augusti 2024
Upphovsrätt: Där inget annat är angivet, enligt Creative Commons licens CC BY

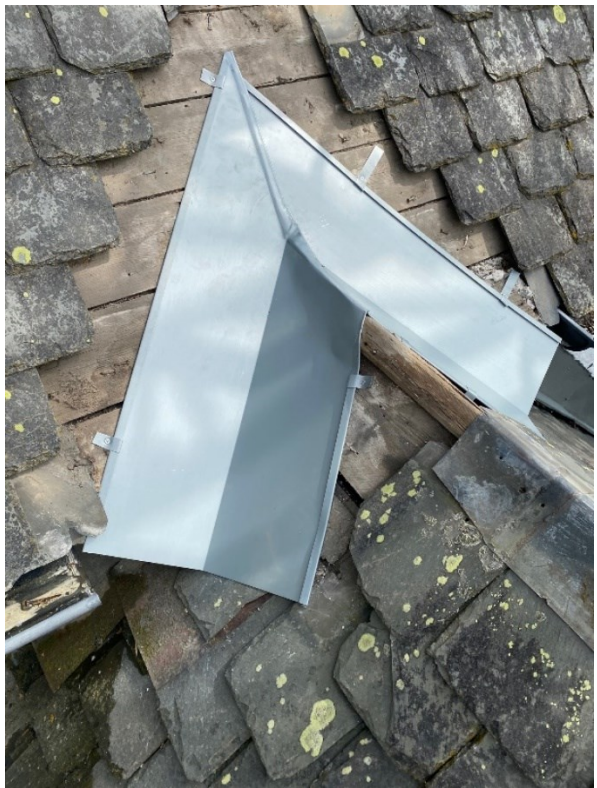
Före åtgärder. Exempel på plåtarbeten, puts och takskiffer.

Förhållandevis måna skifferplattor på långhuset och på det södra vapenhuset var sönder eller bristfälligt lagade sedan tidigare. De som var mest skadade ersattes med begagnad skiffer lika befintligt Dalslandsskiffer. Ståndplåtar mellan takfallen och tornfasaderna har ersatts med ny plåt av rheinzink. Täckplåtarna på gavelröstena var partiellt skadade i nedre delen. Skadade delar av plåtarna ersattes och lagades. Plåtytor på gavlar, ståndplåtar mellan vapenhus i söder och långhusvägg samt taket på strävpelaren tvättades och ströks med rostskyddsfärg och täckmålades. Plåtarna målades inledningsvis i misstag i fel färgnyans, svart, men slutströks med korrekt grågröna färgnyans lika som före åtgärderna. På långhustaket togs den tillfälliga takluckan som öppnades för arbetena i etapp 1 bort. Två små takfönster på långhusets norra takfall och en taklucka på tornstaket har tagits bort. Öppningarna har satts igen med underbrädning och skiffer har återlagts. På långhustaketetsnock fanns fyra runda rör som stack upp. Det är okänt vilken funktion rören har haft, olika hantverkare har tillfrågats om rören kan ha någon funktion i dag, men bedömdes att de inte har någon funktion. Rören togs bort eftersom genomföringar i tak alltid medför en risk för läckage.

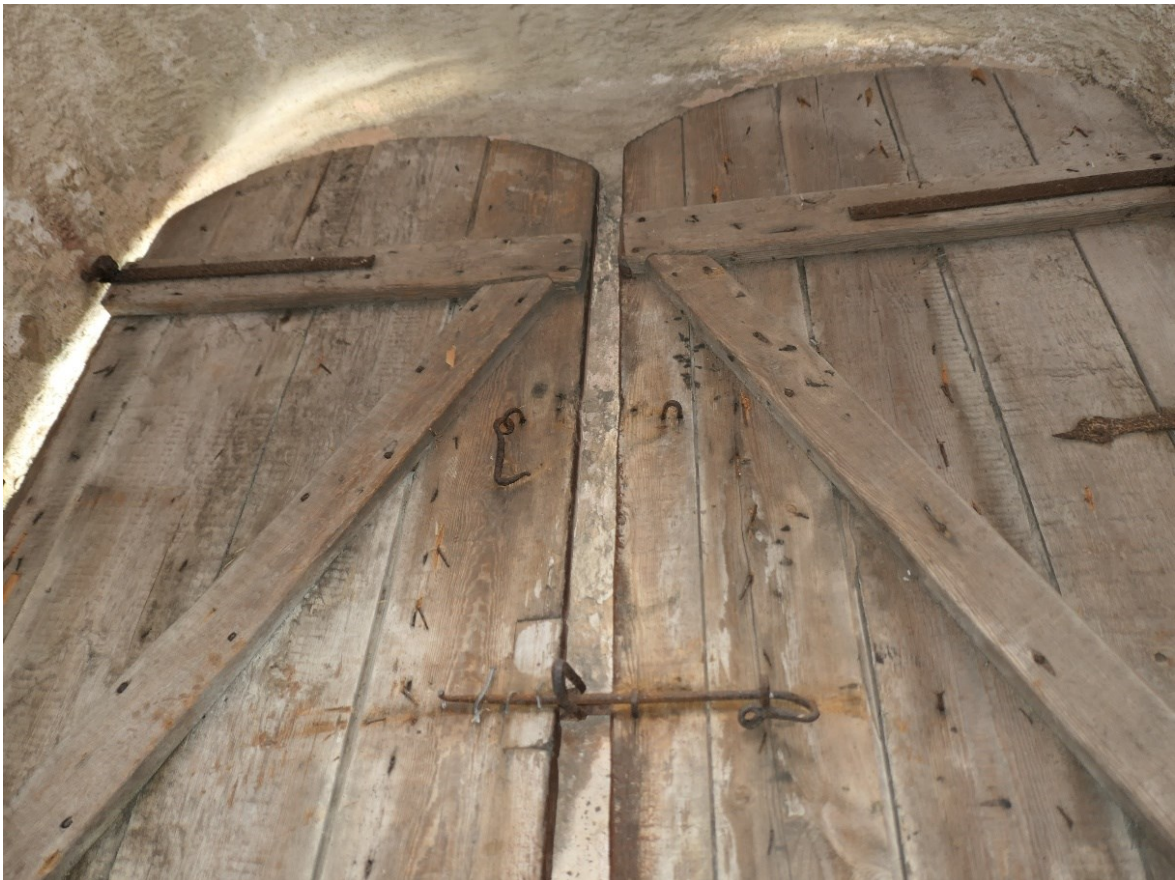
Före åtgärder. Östra och norra ljudluckan sett från insidan.

Luckorna har invändigt försetts med ny låsanordning av trä. Olika utföranden diskuterades och lösningen med trälås valdes gemensamt. Luckorna var före åtgärderna låsta med hjälp av järnhaspar av olika utförande och ålder som hakade i järnband som var fästa kring den murade mittstolpen som finns mellan luckorna. Järnbanden hade rostet och pelarna hade spruckit. Av den anledningen togs järnen bort och luckornas låsning behövde ändras. Efter att järnen tagits bort lagades och putsades pelarna. Kring luckornas öppningar, på utsidan, är det slätputs och mitt på mittpelaren ett vertikalt band med spritputs som dekor. Glipor kring luckorna är från insidan tätade med kalkbruk och vissa listbrädor, i syfte att fåglar inte ska kunna ta sig in samt att inträngning av regnvatten och snö minimeras. Den östra luckan har ålderdomliga bandgångjärn men de är ur funktion. Av den anledningen har luckan säkrats med en träregel, lucka öppnas ine.

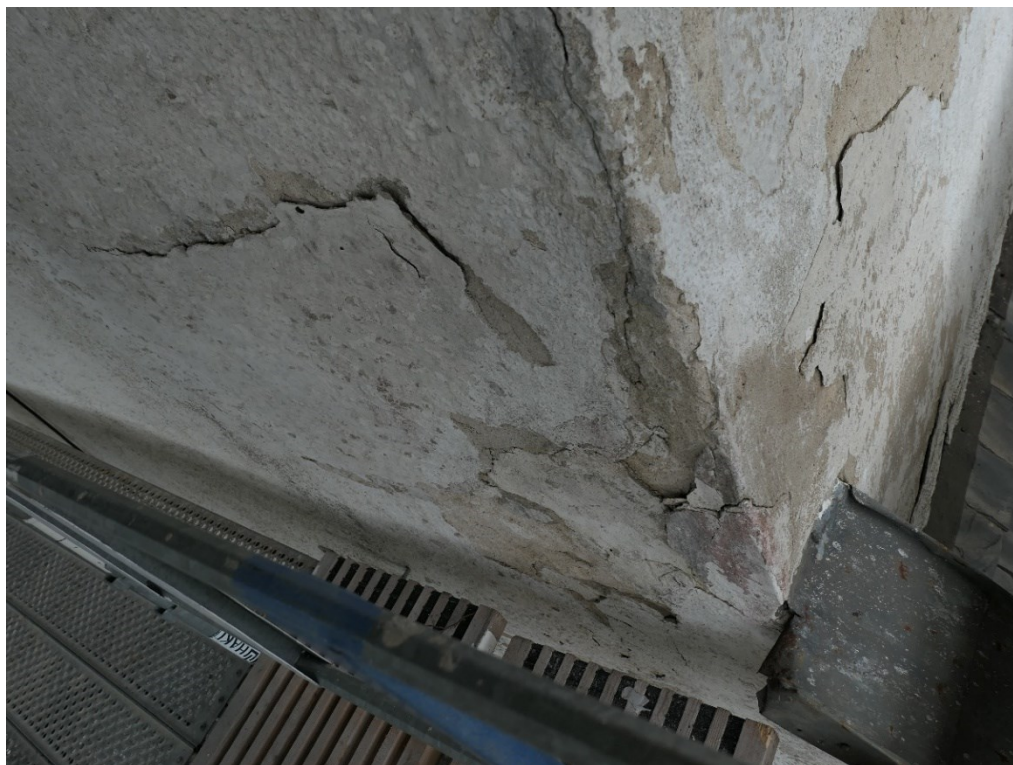
Före åtgärder. De största skadorna på tornet på sydvästfasaden.

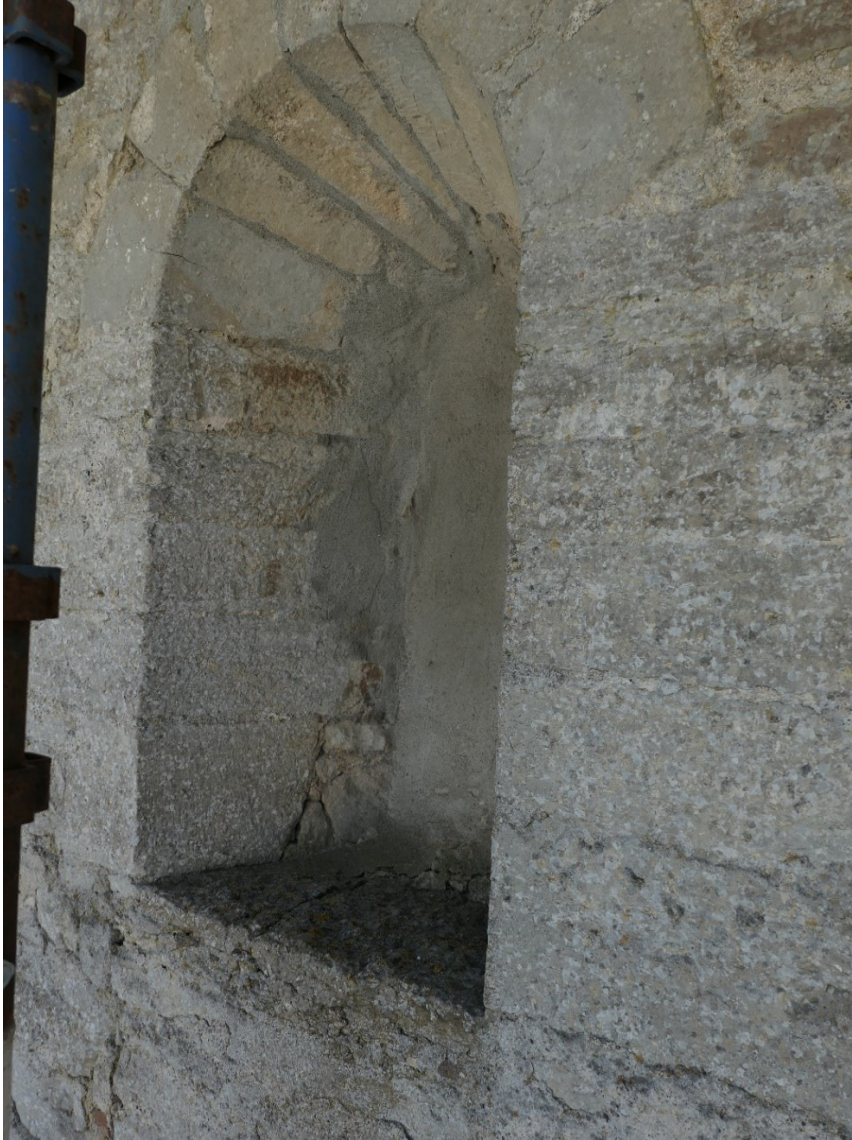
lakttagelser under arbetet. Öppning mot norr i medeltida murverk.

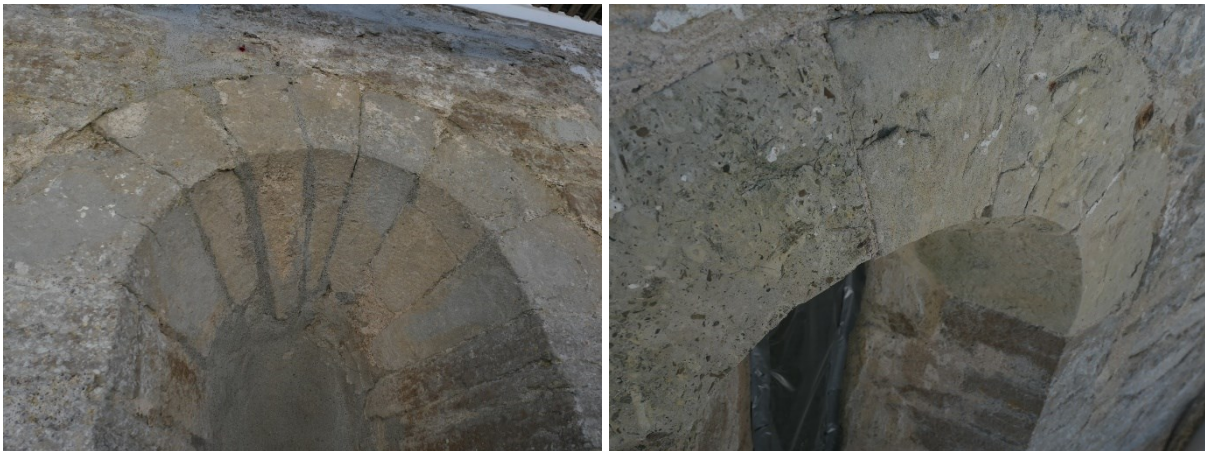
lakttagelser under arbetet. Öppning mot norr i medeltida murverk. Tidigare lagningar med cementhaltigt bruk. Överst i valvöppningen är det sandsten och i övrigt kalksten.

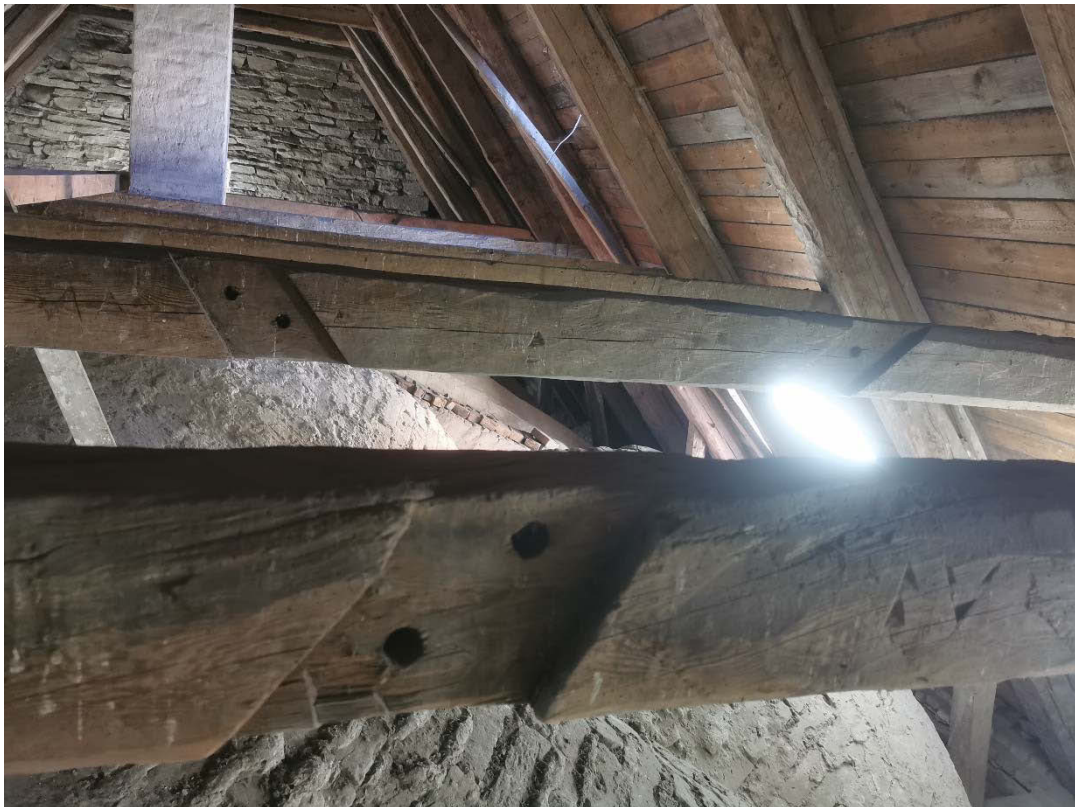
Figur 8. På vinden påträffades spår av återvänt timmer så som dessa hanaband. I hanabanden finns tydliga fogar uthuggna för stödben. På det bakre hanabandet sitter vinklarna för stödbenen fel, vilket tyder på att bjälken som utgör hanabandet återvänts och monterats upp och ner. På hanabanden finns markeringar i form av små trianglar som visat hantverkarna vilka bjälkar som hör ihop.

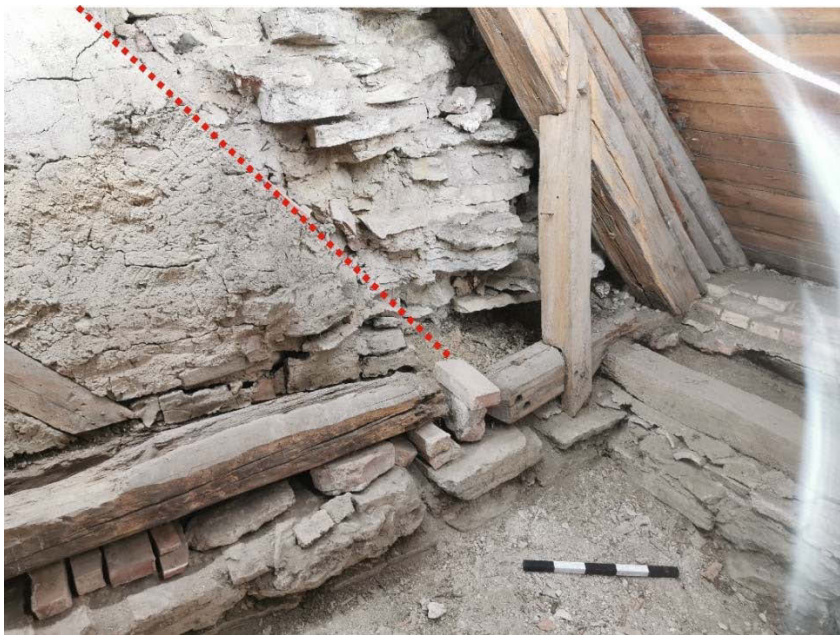
Figur 13. Fotot är taget från nordväst och visar övergången mellan områdena Ö1 och S1 i städat skick (jämför figur 15). Samma ände av remstycket syns på bilden ovan. Notera det sentida teglet som murats precis under taksponten. Den röda streckade linjen visar avtrycket efter en bjälke i taklaget. Till höger om den röda streckade linjen skiljer sig muren avsevärt, stenarna tycks murade utan ordning och saknar puts. Kanske rör det sig om en hastigt utförd lagning.

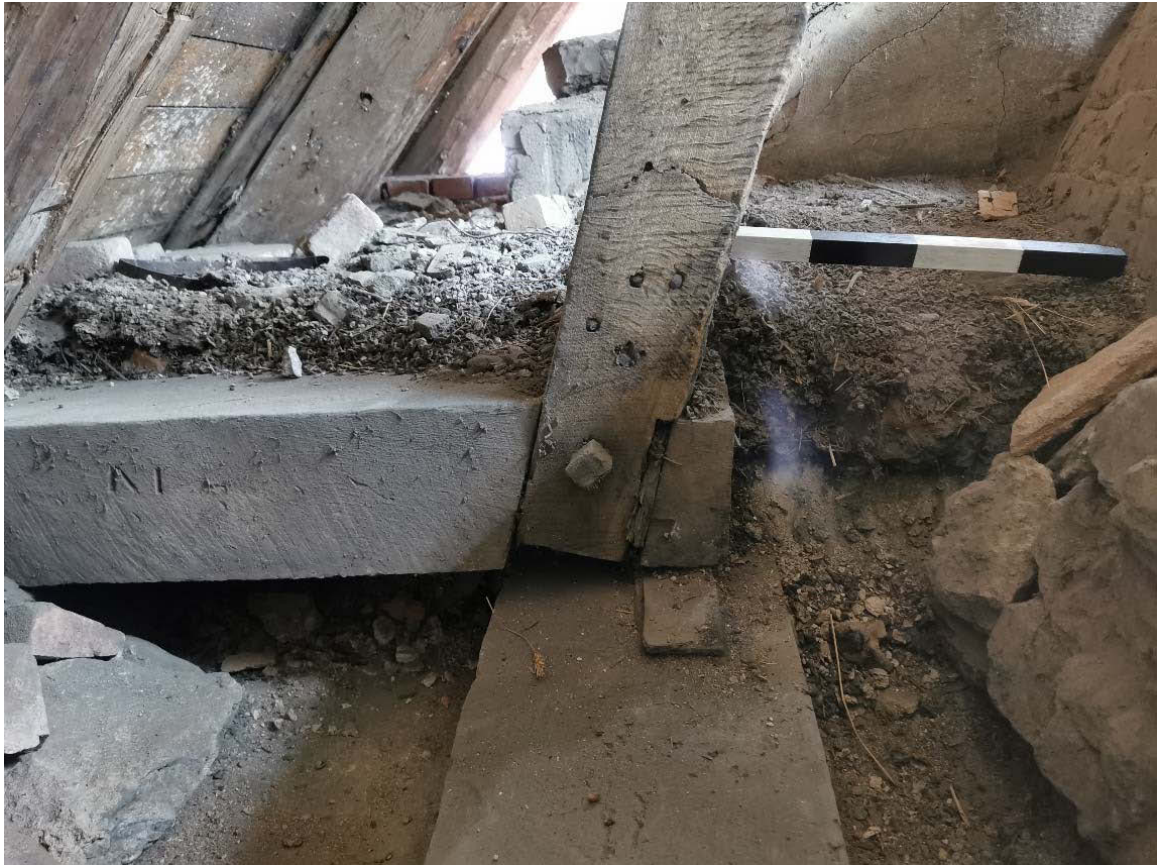
Profilbild tagen västerifrån på ett fack i område N3. Bilden visar det öst-väst gående remstycket och den nord-syd löpande bindbjälken som troligtvis kapats för att ge plats åt de nya valven år 1598. På bindbjälken finns två tydliga märken gjorda av hantverkaren. På bilden är facket österut ännu inte städad, där syns tydligt kulturlagernas omfattning.

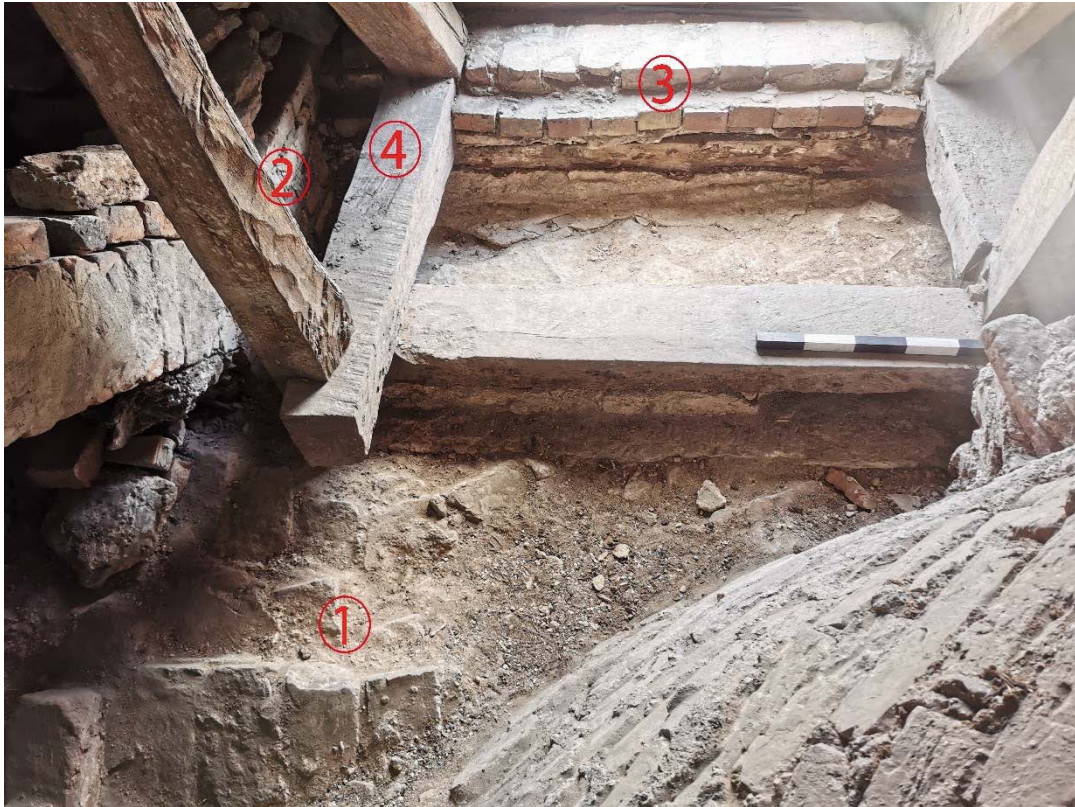
I svickeln vid område N2 påträffades stenar som kan tillhöra en valvbåge nere i kyrkan (1). Inga djupgående undersökningar gjordes i svicklarna då rasrisken bedömdes vara alltför påtaglig. Längs det stödbenet till vänster i bild, syns tydliga märken efter yxhugg (2). Överst i bild kan vi urskilja sentida tegelstenar murade i två skift (3). På bindbjälken finns spår som tyder på att virket blivit sågat med kransåg (4).

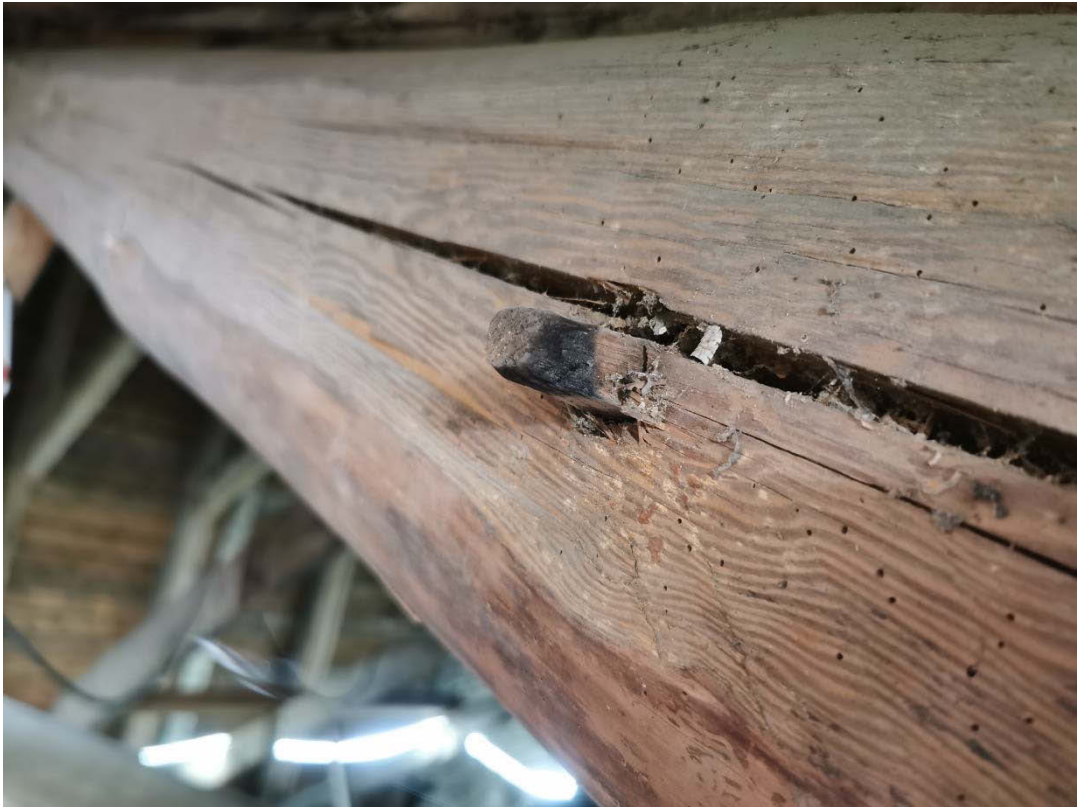
Detalj på en trädymling med bränd spets i område N2. Timmerman Jens Ingvad från Österlens Bygghantverk AB berättade att små brännmärken ibland påträffas uppe på kyrkvindar, detta tros ha förebyggt eldsvådor. Kanske kan detta vara ett sådant exempel.

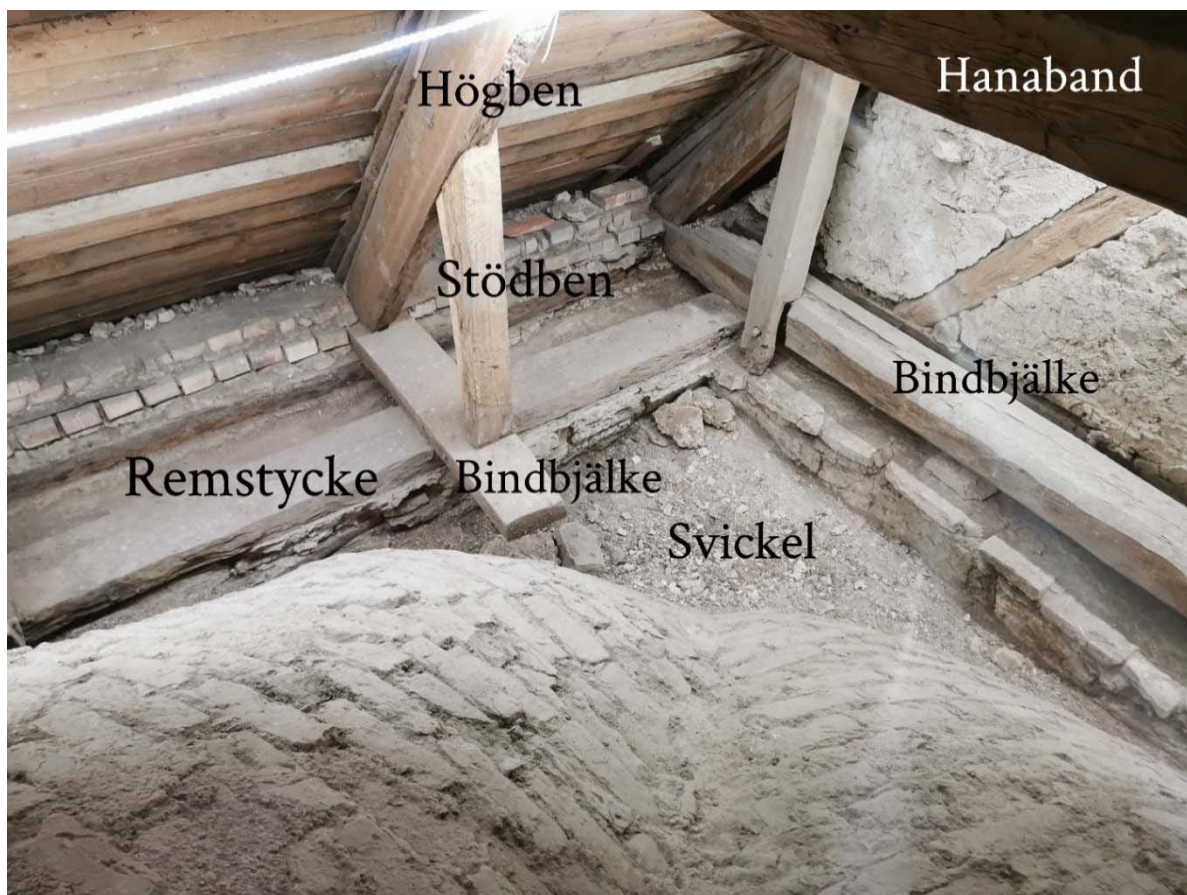
Bilden visar några byggnadstekniska benämningar på delarna i en takstol. Fotot visar kyrkvindens nordöstra hörn, notera att en av bindbjälkarna är kapad för att ge plats åt valvkonstruktionen i tegel.
